Asbestinventarisatetest

Kempenlaan 45, 2300 Turnhout

Attestnummer : 20260317-000381.000

Uitgegeven op : 17.03.2026

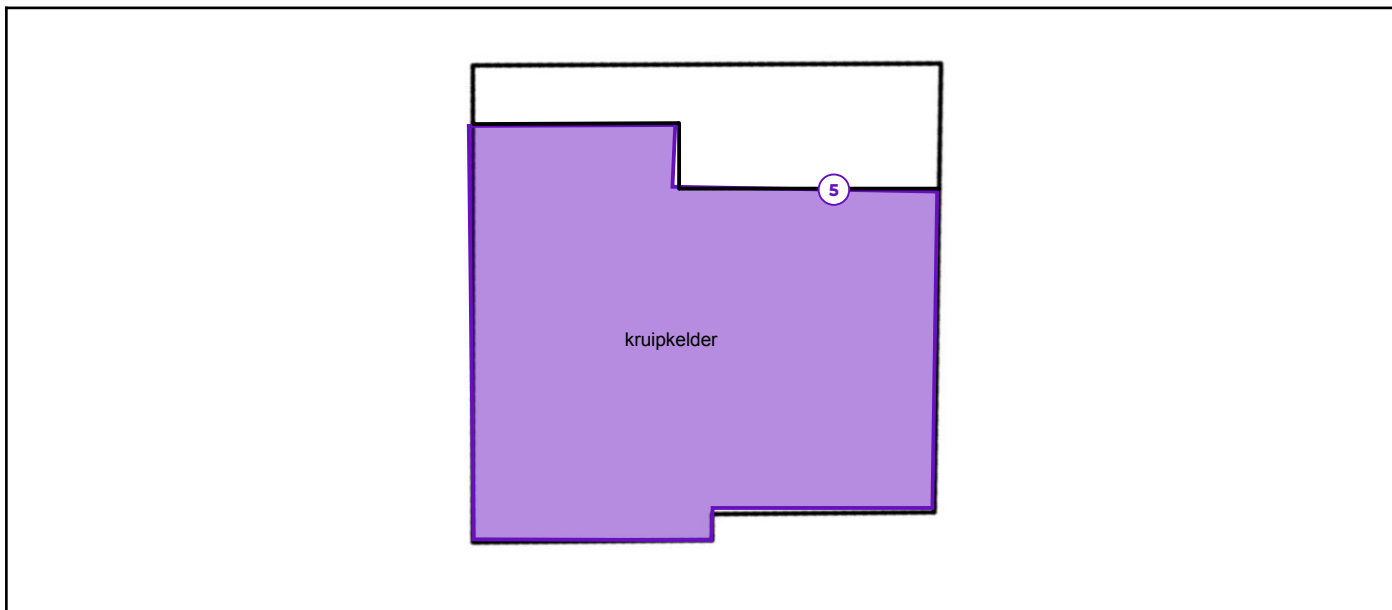
Plan 1.1: Kruipkelder

Beschrijving	Type	Actie
5. Kruipkelder	Beperking	-

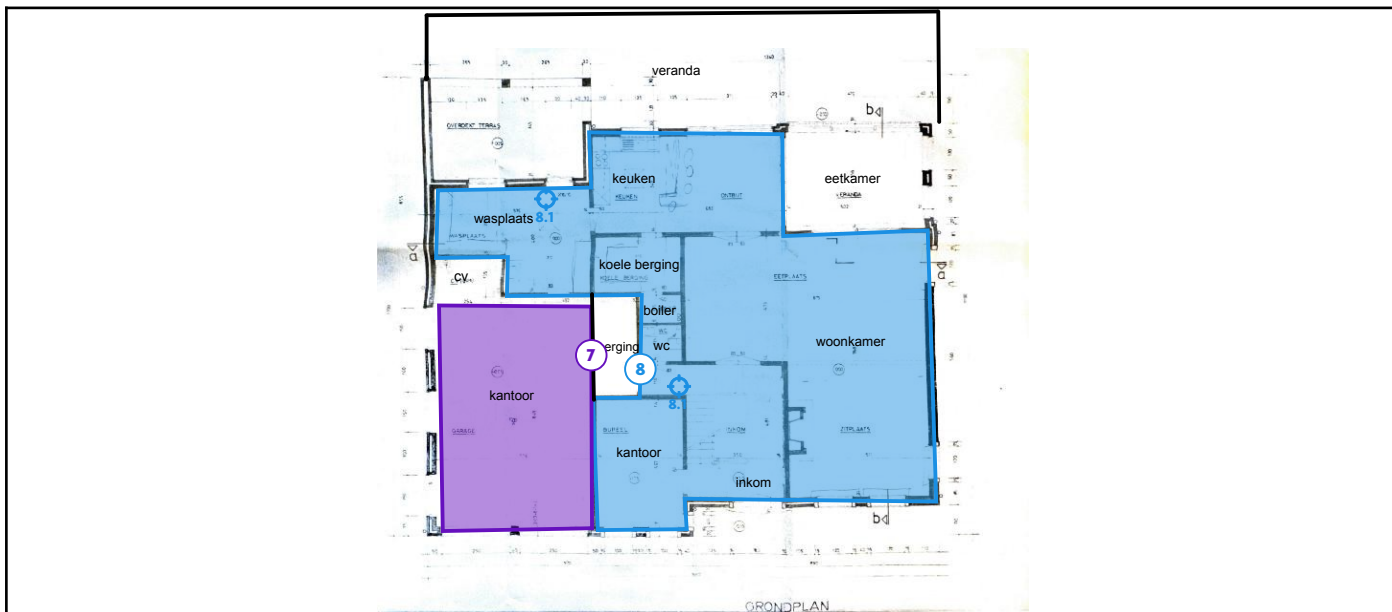
Plan 1.4: Gelijkvloers plafonds

Beschrijving	Type	Actie
7. Valse plafonds hout/pvc/gipskartonplaat	Advies	-
8. Pleister plafonds	Geen asbest	-
8.1 Code: 2	Mengmonster	-

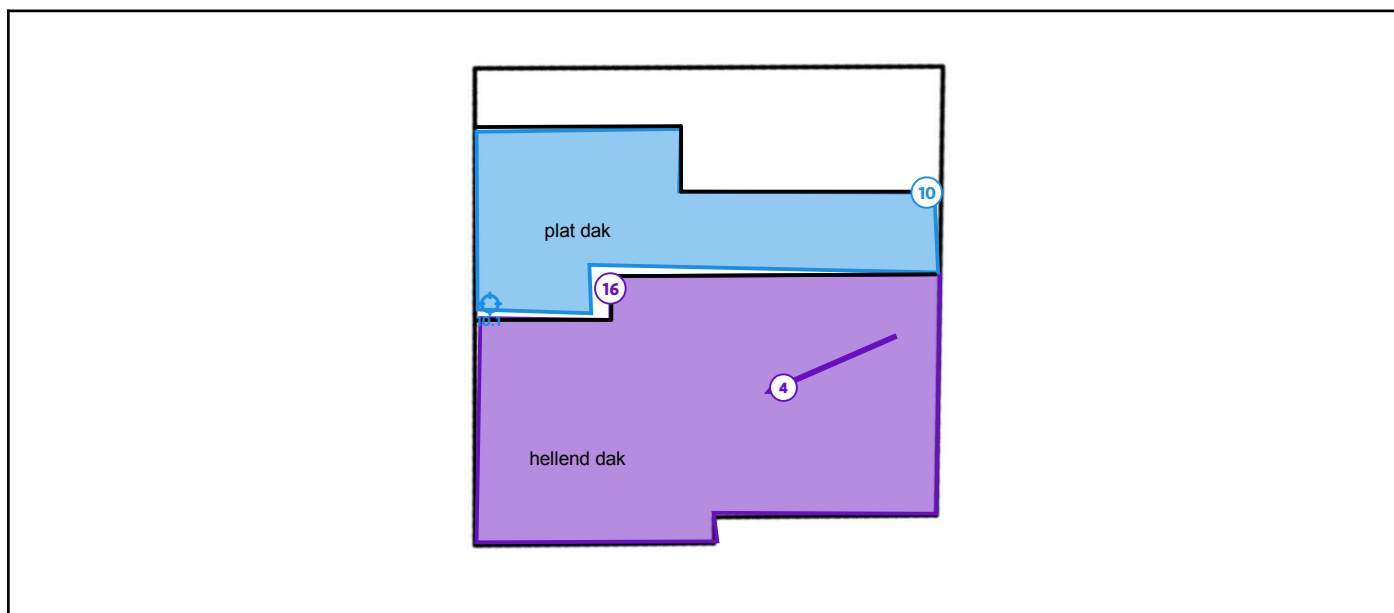
Plan 1.10: Dakenplan

Beschrijving	Type	Actie
4. Binnenzijde schouw	Beperking	-
10. Roofing met staalname	Geen asbest	-
10.1 Code: 5	Puntmonster	-
16. Dakpannen (niet verdacht)	Overige ruimte of materiaal	-

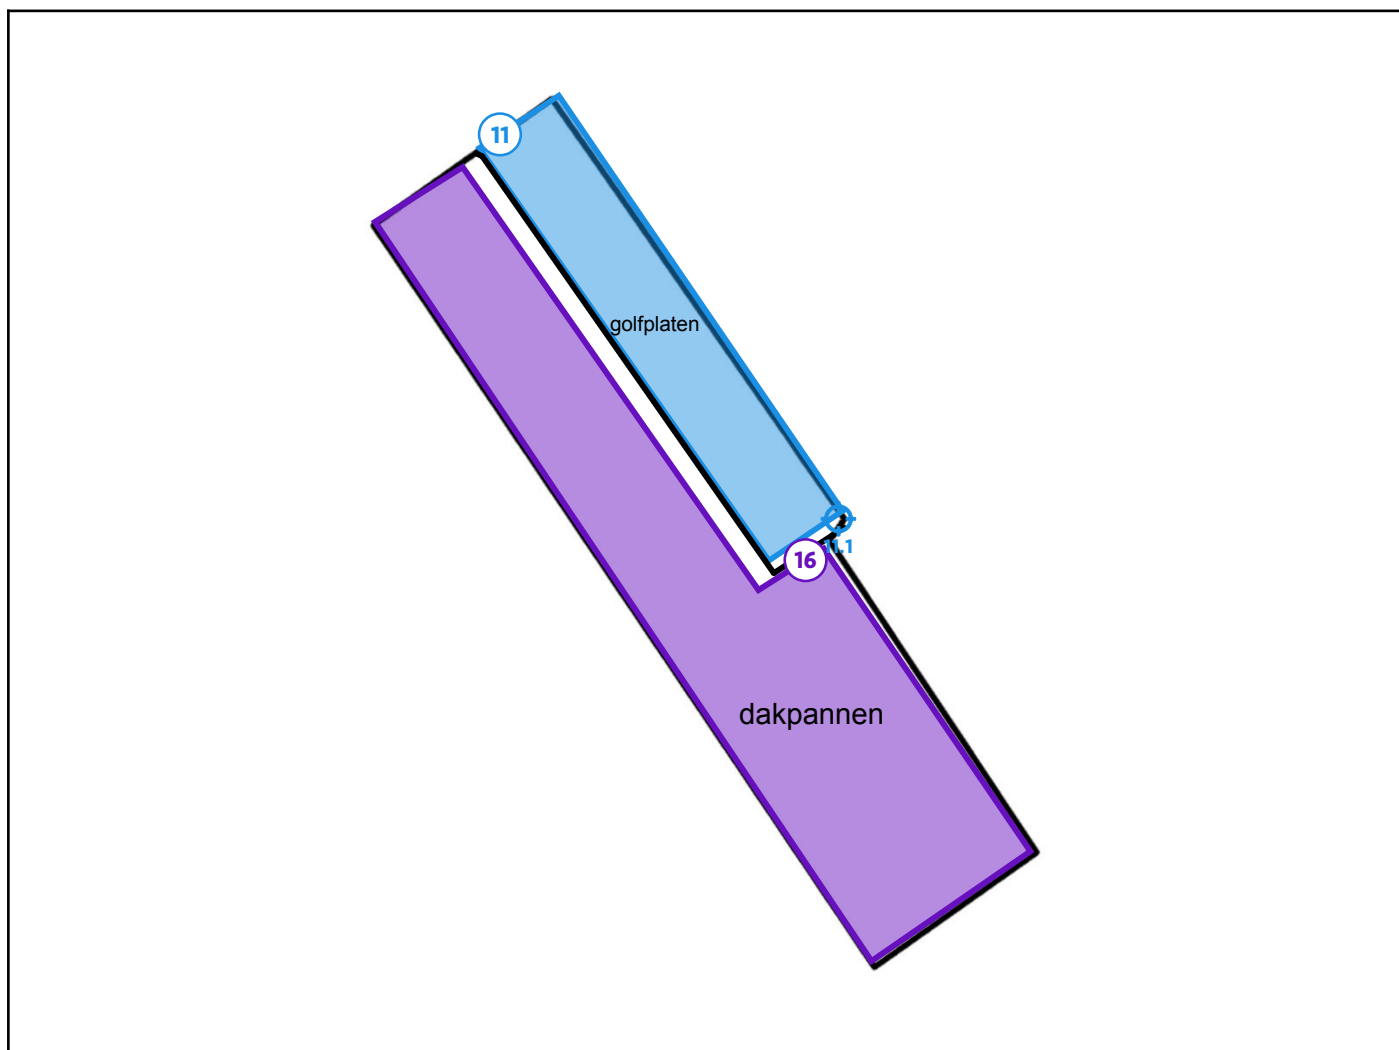
Plan 2.2: Tuinberging dakplan

Beschrijving	Type	Actie
11. Golfplaten dak	Geen asbest	-
11.1 Code: 7	Puntmonster	-
16. Dakpannen (niet verdacht)	Overige ruimte of materiaal	-

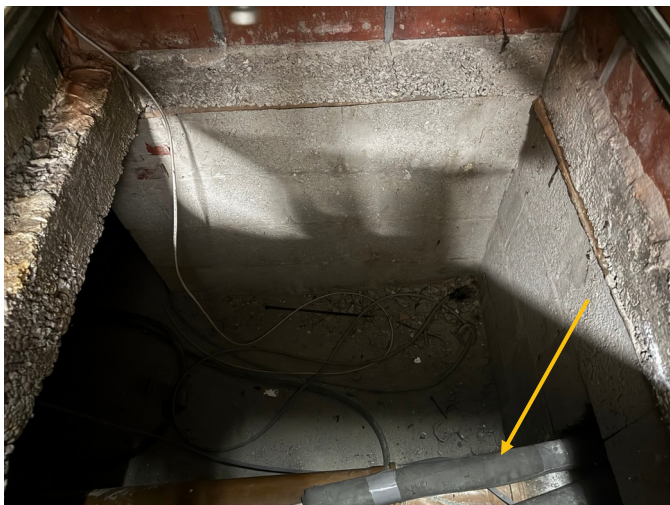
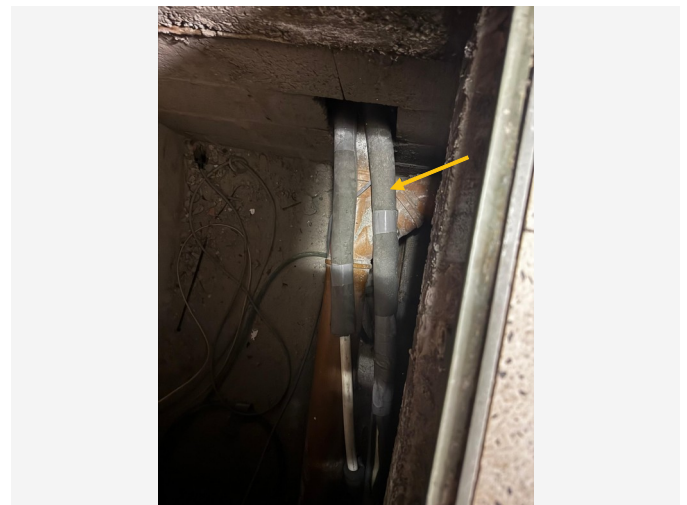
Beschrijving	Notitie	Terug te vinden op plannen
Fiche 13: Leidingisolatie (niet verdacht)	De leidingisolatie is niet-asbestverdacht. Er is enkel een leidingisolatie waarneembaar in de opening van de kruipkelder.	-
Fiche 14: Onderdak houten platen	Een houten onderdak is niet-asbestverdacht.	Plan 2.1: Tuinberging Onderdak
Fiche 15: Silikonenkit aan de ramen	De kit aan de ramen is niet-asbestverdacht.	Plan 1.2: Gelijkvloers Plan 1.5: Verdieping
Fiche 16: Dakpannen (niet verdacht)	Kleidakpannen of sneldekpannen zijn niet-asbestverdacht.	Plan 1.10: Dakenplan Plan 2.2: Tuinberging dakplan
