# Asbestinventarisatetest

Pausenstraat 66, 2360 Oud-Turnhout

Attestnummer : 20260228-000131.000

Uitgegeven op : 28.02.2026

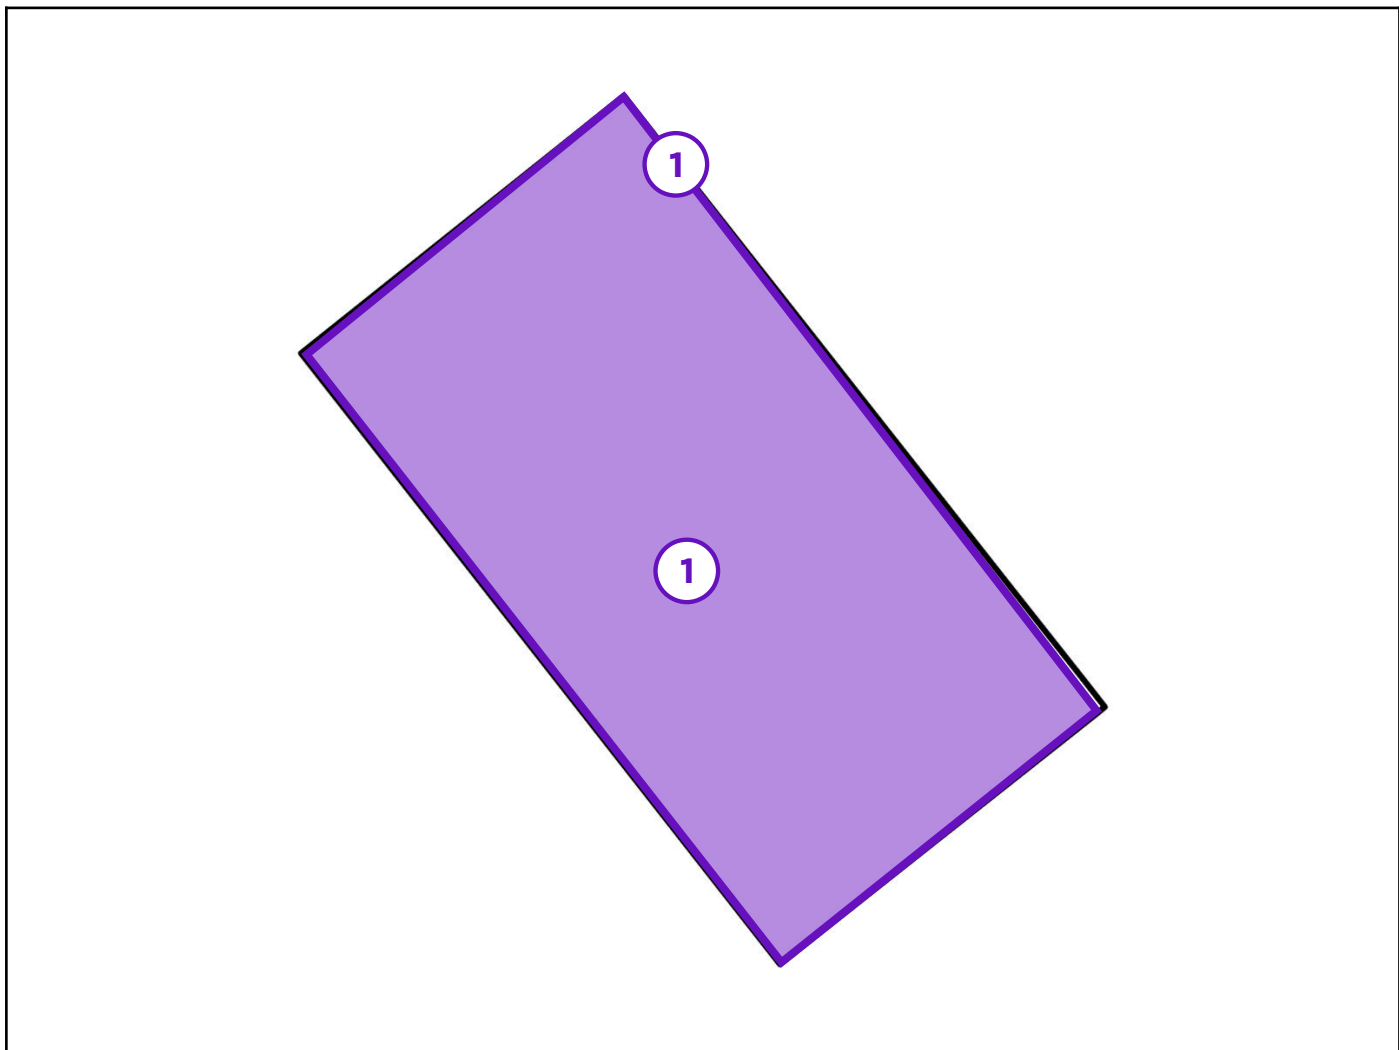
## Plan 1.2: Hoofdgebouw plan

Beschrijving	Type	Actie
1. Schouw	Beperking	-

**Reden:** Het te onderzoeken materiaal situeert zich hoger dan 3,50 m te rekenen vanaf een veilige ondergrond

**Uitleg van de asbestdeskundige:** De gemetste schoorsteen op het dak en de bijhorende schacht kan niet onderzocht worden aan de binnenzijde vanwege hoogtebeperking hoger dan 3m50 vanaf een veilige ondergrond. Aan de buitenzijde werden geen asbestverdachte materialen vastgesteld, maar aan de binnenzijde kunnen geen vaststellingen gedaan worden binnen dit niet-destructief onderzoek.

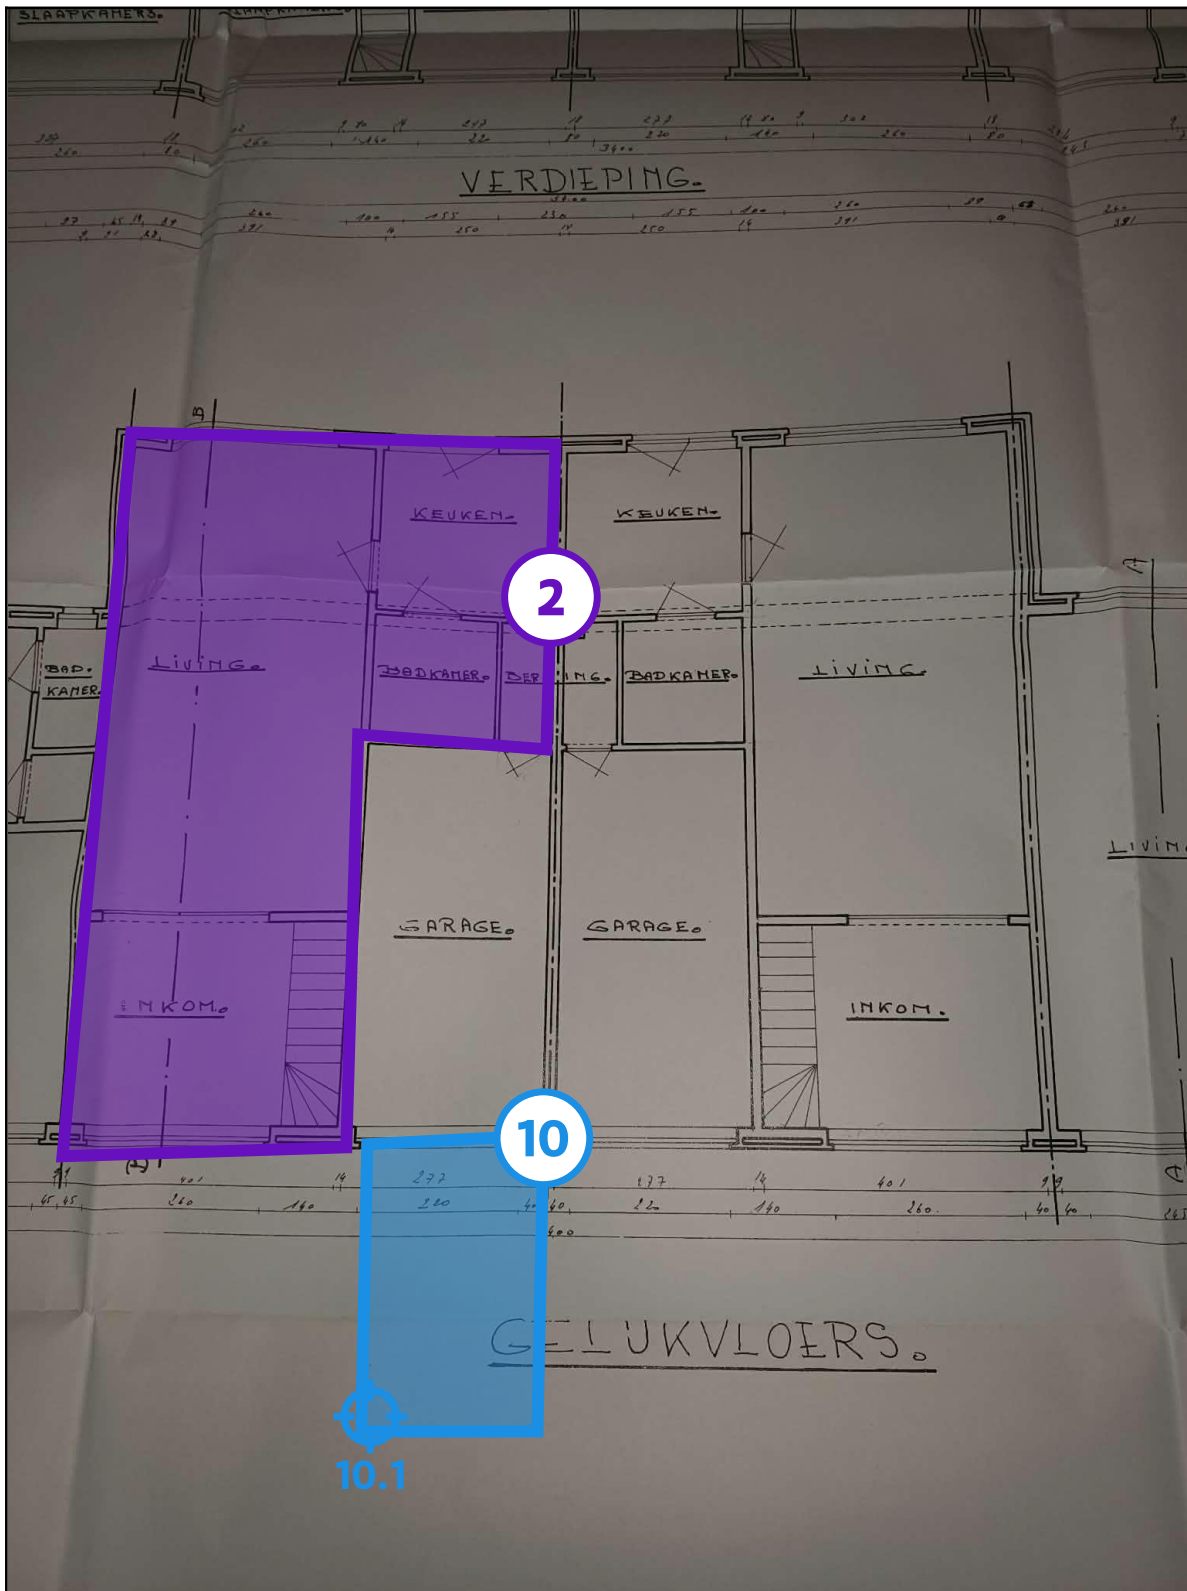
# Plan 1.5: grondplan glvl

2. vloeren huis	Advies	-
10. oprit (asfalt)	Geen asbest	-
10.1 Code: M04	Puntmonster	-

De vloeren op het gvl zijn betegeld, de vloeren op de verdieping zijn bekleedt met laminaat zodanig dat zonder destructief onderzoek de ondervloer niet waarneembaar en niet inspecteerbaar is. Er werden geen asbestverdachte materialen waargenomen

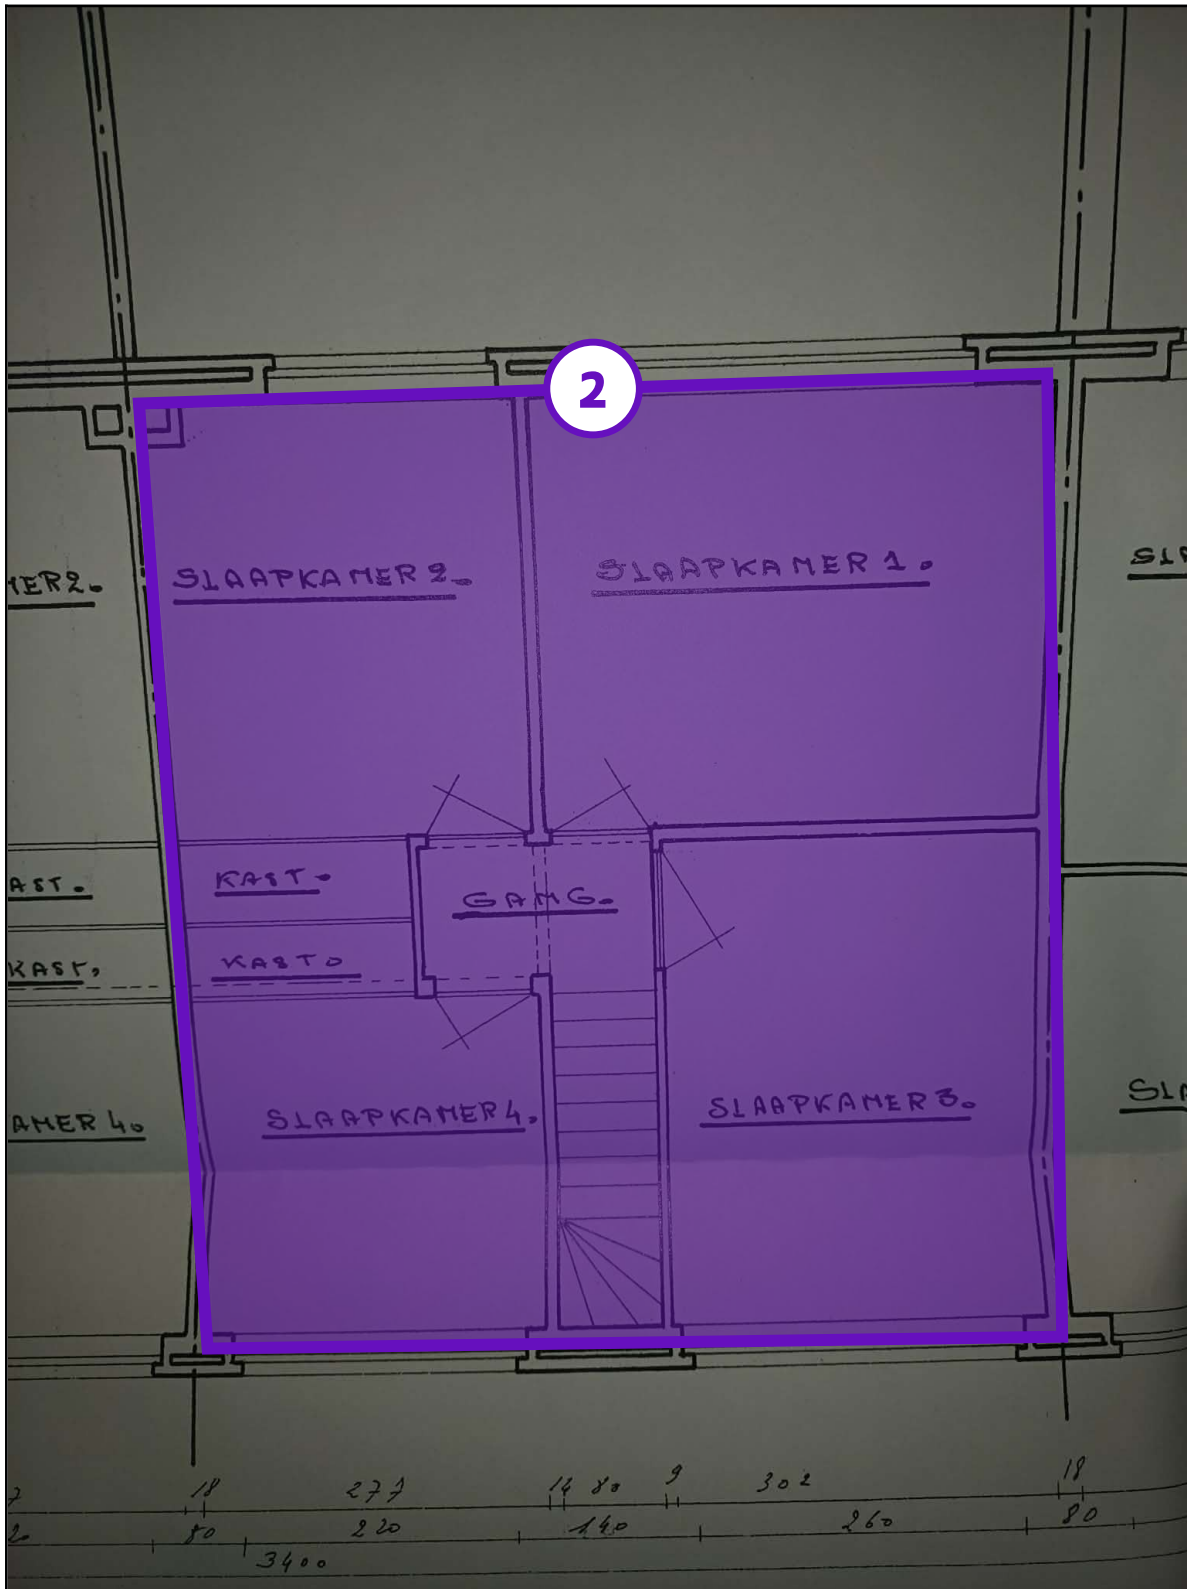
## Plan 1.6: grondplan verd

2. vloeren huis	Advies	-
-----------------	--------	---

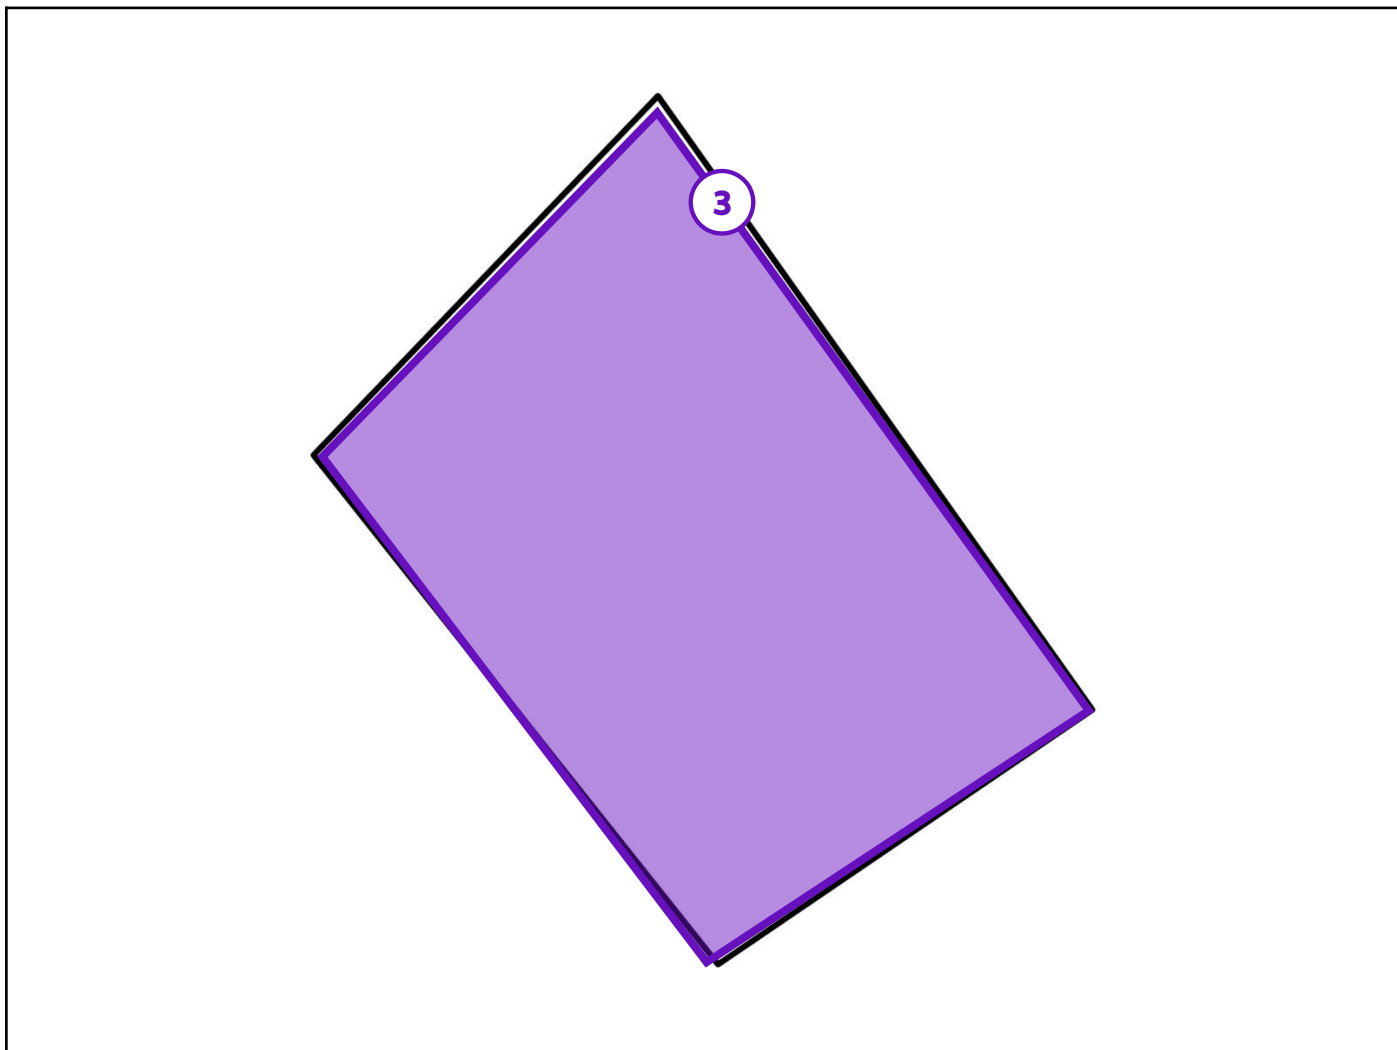
## Plan 2.1: tuinberging plan

Beschrijving	Type	Actie
3. tuinberging	Advies	-

In de tuinberging werden geen asbestverdachte materialen waargenomen
