# Asbestinventarisatetest

Termolenhoflaan 54/3, 1731 Asse

Attestnummer : 20260225-000393.000

Uitgegeven op : 25.02.2026

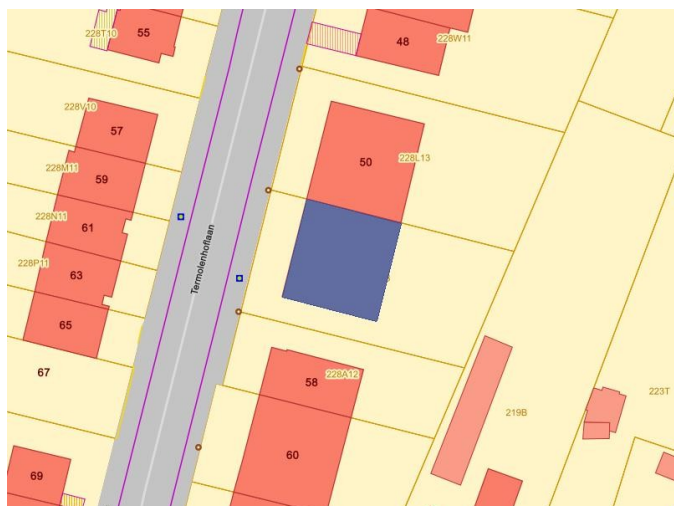
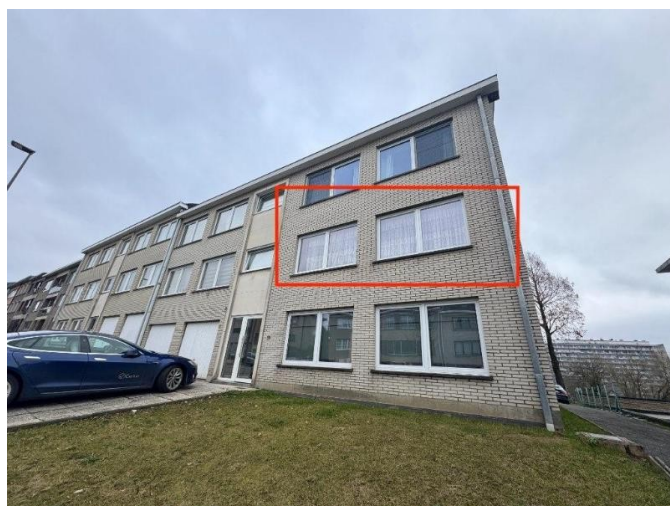
# Zone 1: Appartement

Tijdens de inspectie vastgesteld:

- 0 Asbestmaterialen
- 1 Beperking
- 0 Uitsluitingen
- 0 Roerende goederen
- 0 Puin, steenslag, (water)bodem
- 0 Adviezen
- 2 Geen asbest

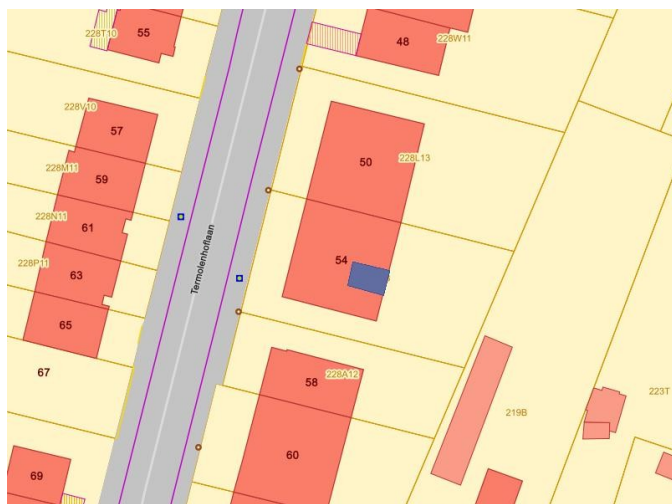
## Zone 2: Garage

Tijdens de inspectie vastgesteld:

- 0 Asbestmaterialen
- 0 Beperkingen
- 0 Uitsluitingen
- 0 Roerende goederen
- 0 Puin, steenslag, (water)bodem
- 0 Adviezen
- 1 Geen asbest**
