# Asbestinventarisatetest

Mauroystraat 18, 2660 Antwerpen

Attestnummer : 20260216-000015.000

**Niet-asbestveilig**

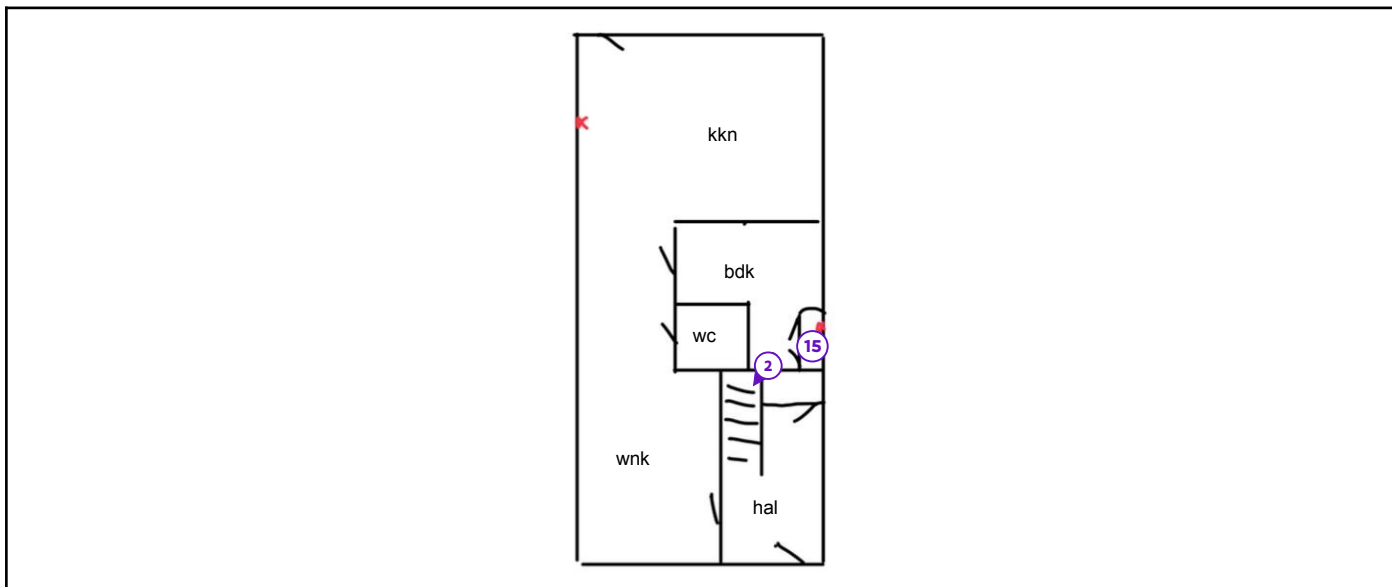
## Plan 1.1: Gelijkvloers 0

Beschrijving	Type	Actie
2. Kruipkelder	Beperking	-
15. Stookketel	Overige ruimte of materiaal	-

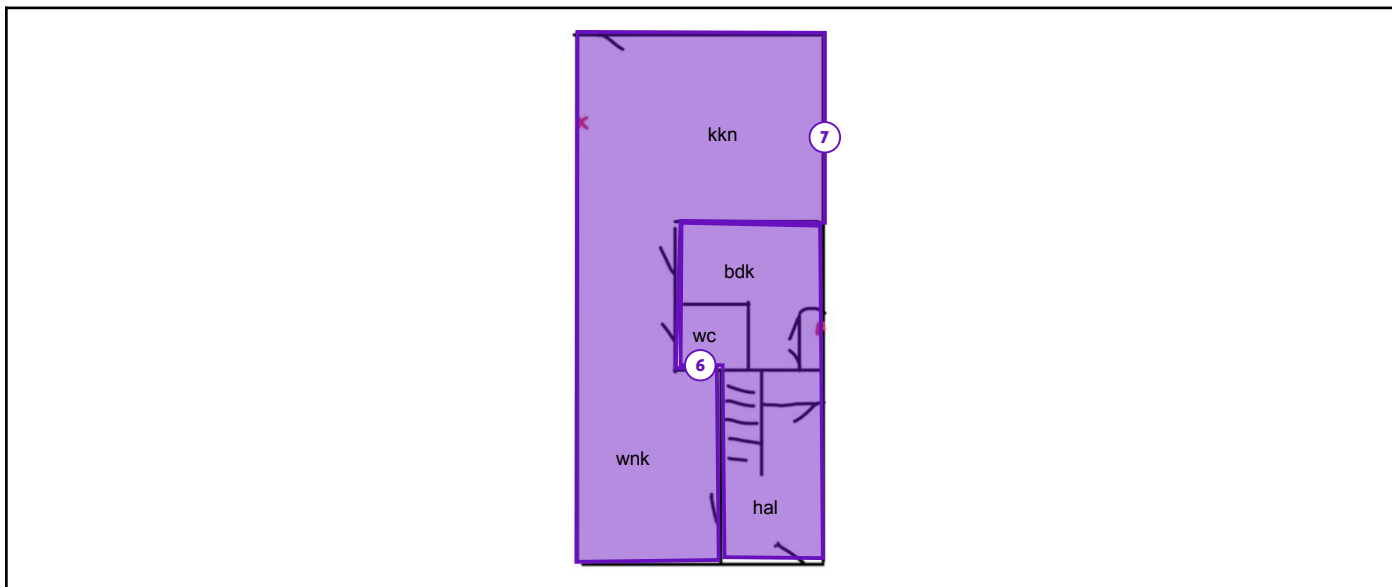
## Plan 1.2: Gelijkvloers 0 (vloeren)

Beschrijving	Type	Actie
6. Tegellijm	Advies	-
7. Vloeren	Advies	-

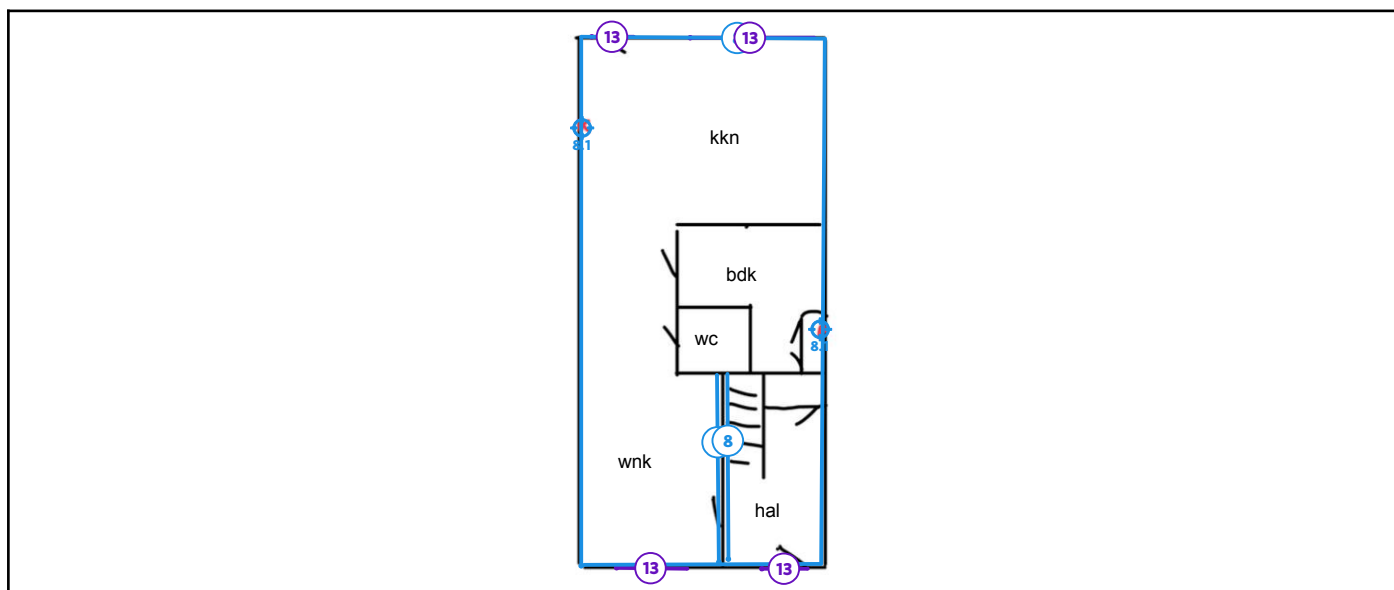
## Plan 1.3: Gelijkvloers 0 (muren)

Beschrijving	Type	Actie
8. Pleisterwerk muren	Geen asbest	-
8.1 Code: #1 Pleisterwerk muren	Mengmonster	-
13. Afdichtingsmateriaal aan schrijnwerk	Overige ruimte of materiaal	-

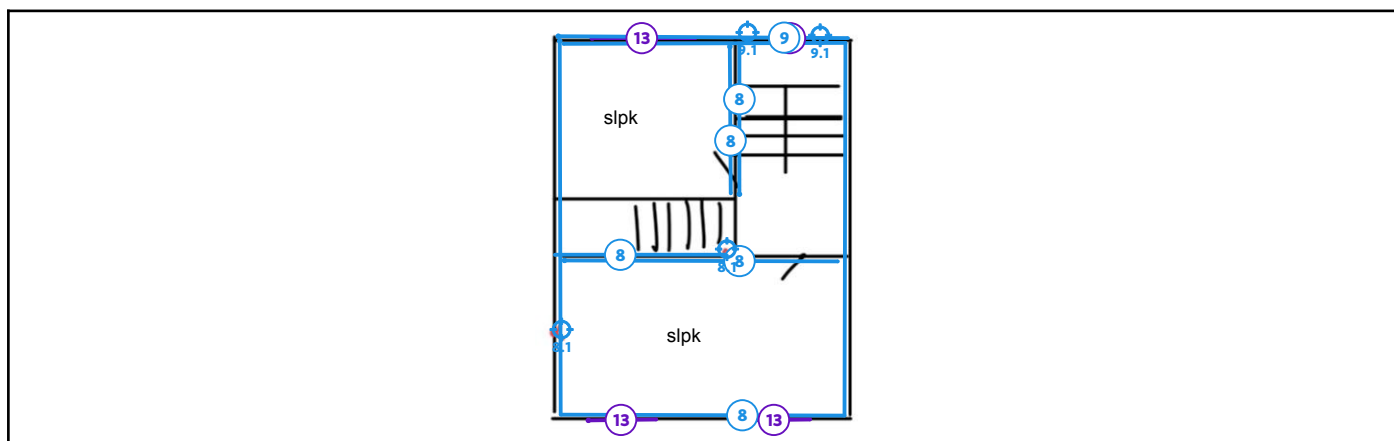
## Plan 1.7: Verdieping +1 (muren)

Beschrijving	Type	Actie
8. Pleisterwerk muren	Geen asbest	-
8.1 Code: #1 Pleisterwerk muren	Mengmonster	-
9. Cementering achtergevel	Geen asbest	-
9.1 Code: #3 Cementering achtergevel	Mengmonster	-
13. Afdichtingsmateriaal aan schrijnwerk	Overige ruimte of materiaal	-

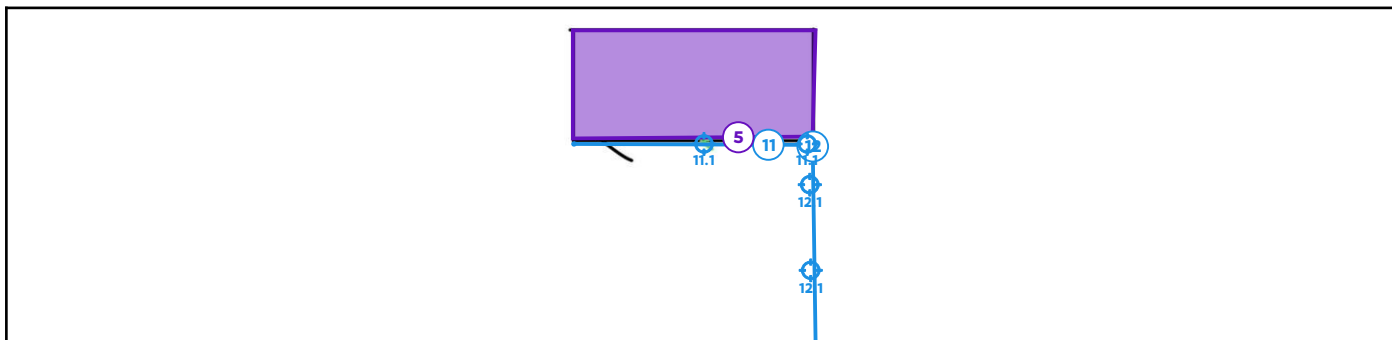
## Plan 2.1: Gelijkvloers 0

Beschrijving	Type	Actie
5. Tuinhuis	Advies	-
11. Cementering tuinhuis	Geen asbest	-
11.1 Code: #4 Cementering tuinhuis	Mengmonster	-
12. Cementering tuinmuur	Geen asbest	-
12.1 Code: #5 Cementering tuinmuur	Mengmonster	-

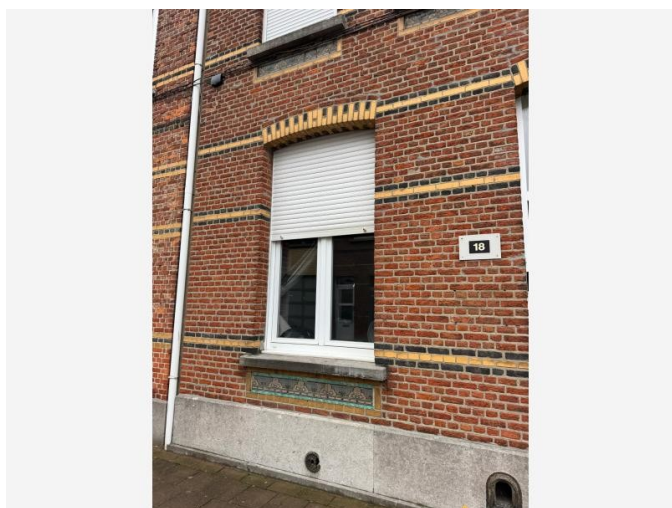
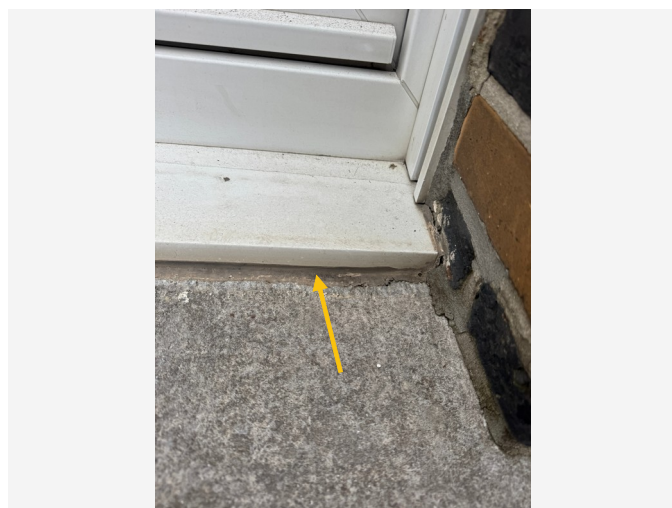
### Fiche 13: Afdichtingsmateriaal aan schrijnwerk

Beschrijving	Notitie	Terug te vinden op plannen
Fiche 13: Afdichtingsmateriaal aan schrijnwerk	Zowel tussen glas en frame als tussen frame en gevel	Plan 1.3: Gelijkvloers 0 (muren) Plan 1.7: Verdieping +1 (muren)
Fiche 14: Onderdak	Bij het optillen van een dakpan werd geen asbestverdacht onderdak aangetroffen: sandwichpaneel met houtvezel toplaag. Omdat dit slechts een deel van de volledige dakconstructie betreft, is het mogelijk dat er op niet-onderzochte plaatsen toch nog een (deel van een) asbestverdacht onderdak aanwezig is. Laat dit bij werken nakijken door een bevoegd technicus.	Plan 1.10: Dak
Fiche 15: Stookketel	Geen asbestverdachte toepassingen aan of rond de ketel aangetroffen; ketel is bovendien recent; model: Vaillant Ecotec Pro	Plan 1.1: Gelijkvloers 0
