Asbestinventarisatetest

Aardstraat 2, 3980 Tessenderlo-Ham

Attestnummer : **20260311-000499.000**

Uitgegeven op : **11.03.2026**

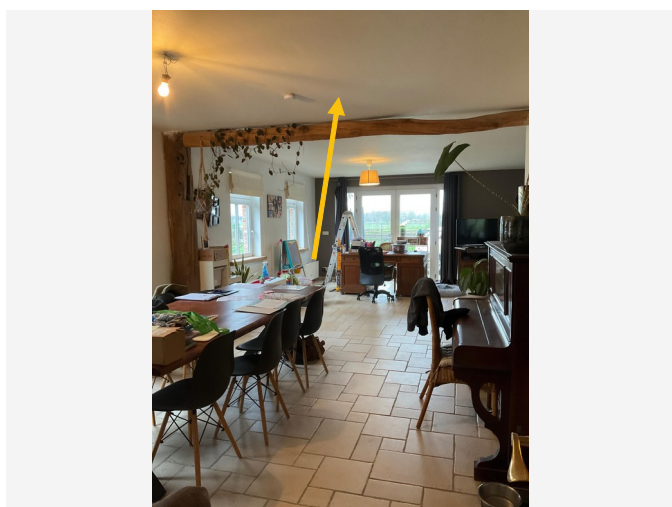
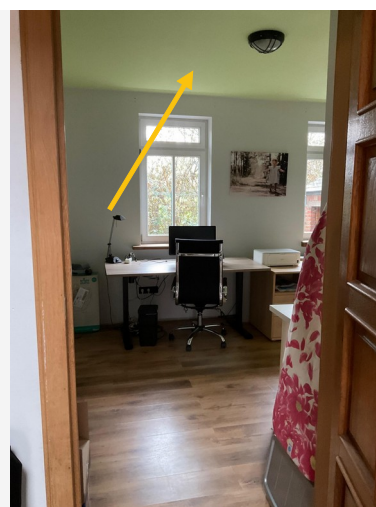
Fiche 4: plafonds, nieuwe welfsels en pleisterwerk 2002-2003

Beschrijving	Type	Actie
1. pleisterwerk wanden	Geen asbest	-
1.1 Code: 1	Mengmonster	-
4. plafonds, nieuwe welfsels en pleisterwerk 2002-2003	Overige ruimte of materiaal	-

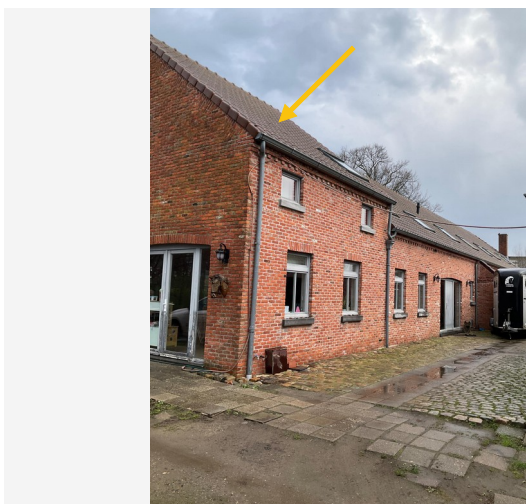
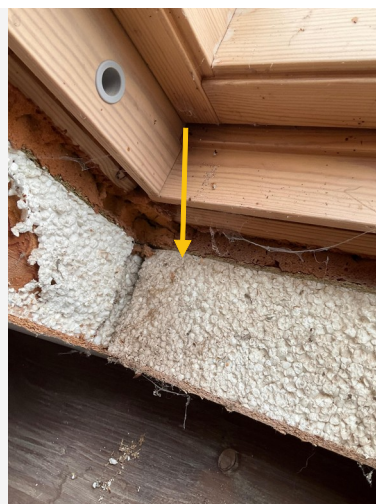
Fiche 6: onderdak woning geen asbestverdachte materialen

Beschrijving	Type	Actie
6. onderdak woning geen asbestverdachte materialen	Overige ruimte of materiaal	-
9. keramische dakpannen op woning	Overige ruimte of materiaal	-

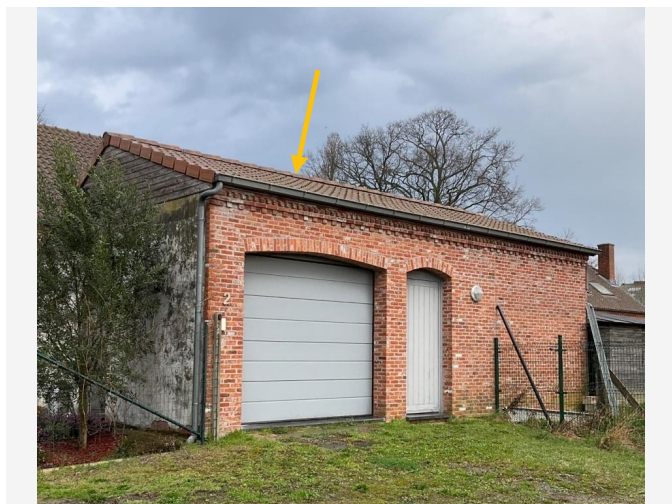
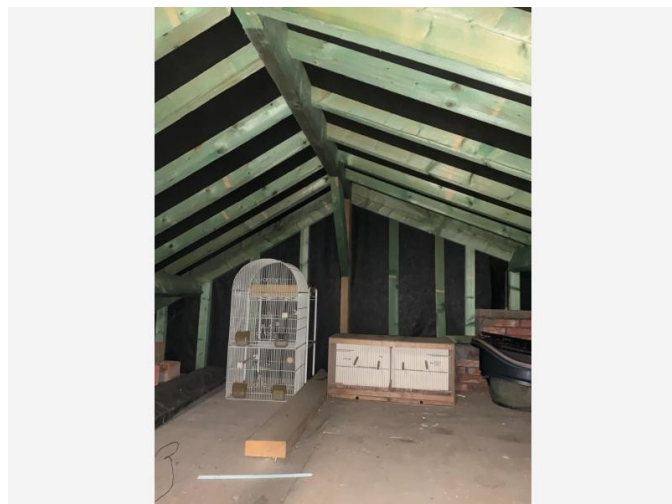
Fiche 10: dak en onderdak garage geen asbestverdachte materialen

Beschrijving	Type	Actie
10. dak en onderdak garage geen asbestverdachte materialen	Overige ruimte of materiaal	-
