Asbestinventarisatetest

Harmoniestraat 16, 2300 Turnhout

Attestnummer : 20250925-000391.000

Uitgegeven op : 25.09.2025

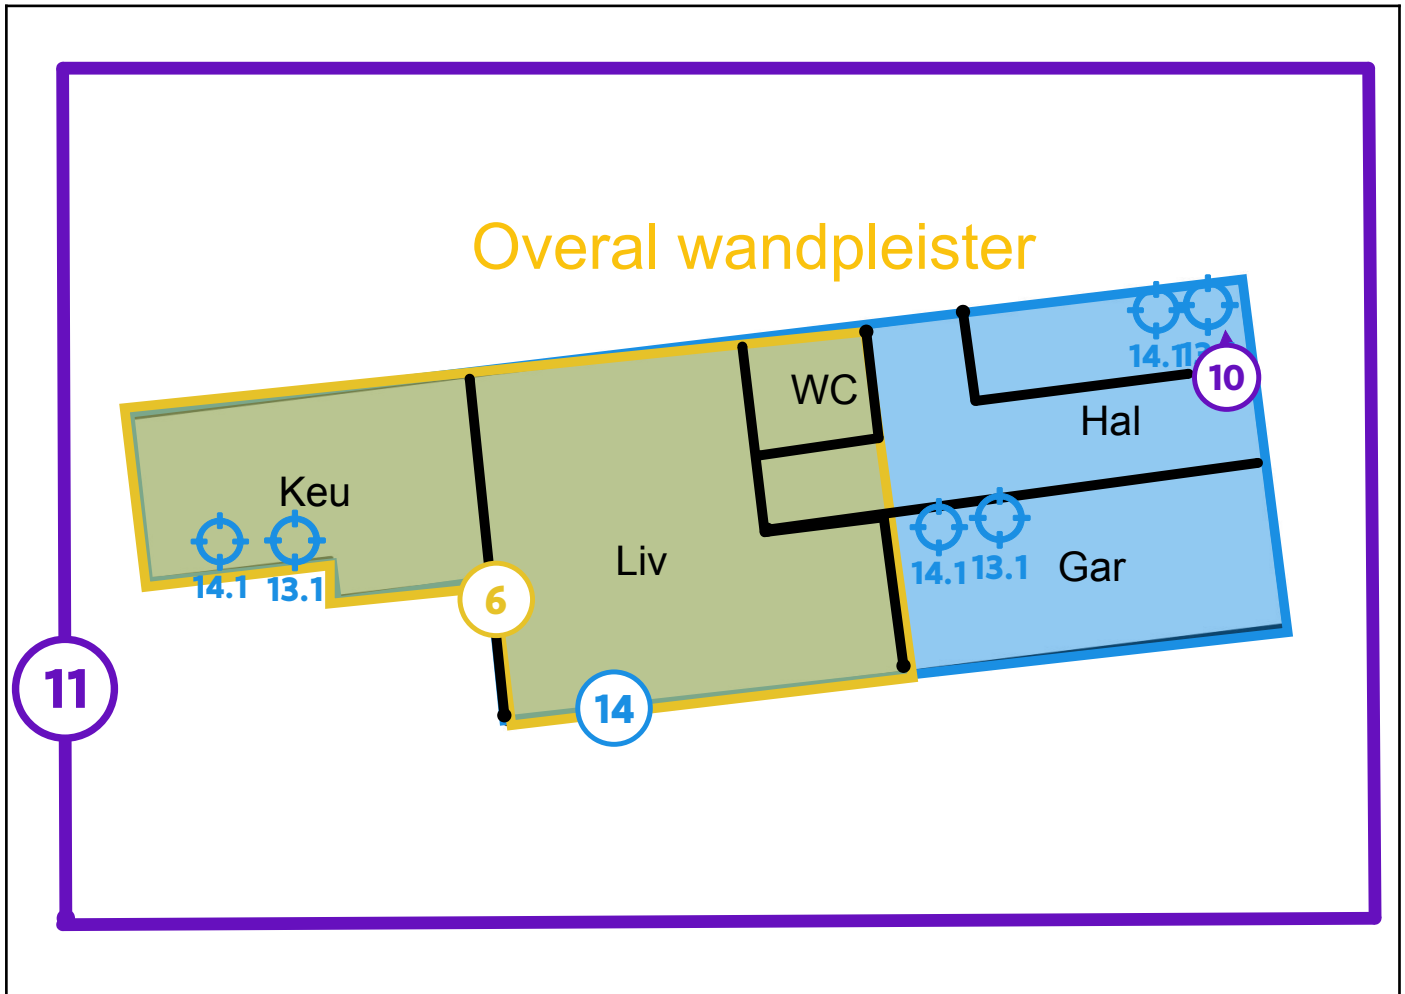
Plan 1.1: Gelijkvloers plan

Beschrijving	Type	Actie
6. Roofing plat dak	Asbestmateriaal	Zorgvuldig beheren
10. Radiator	Advies	-
11. Niet-asbestverdacht	Advies	-
13. Wandpleister	Geen asbest	-
13.1 Code: 1	Mengmonster	-
14. Plafondpleister	Geen asbest	-
14.1 Code: 2	Mengmonster	-

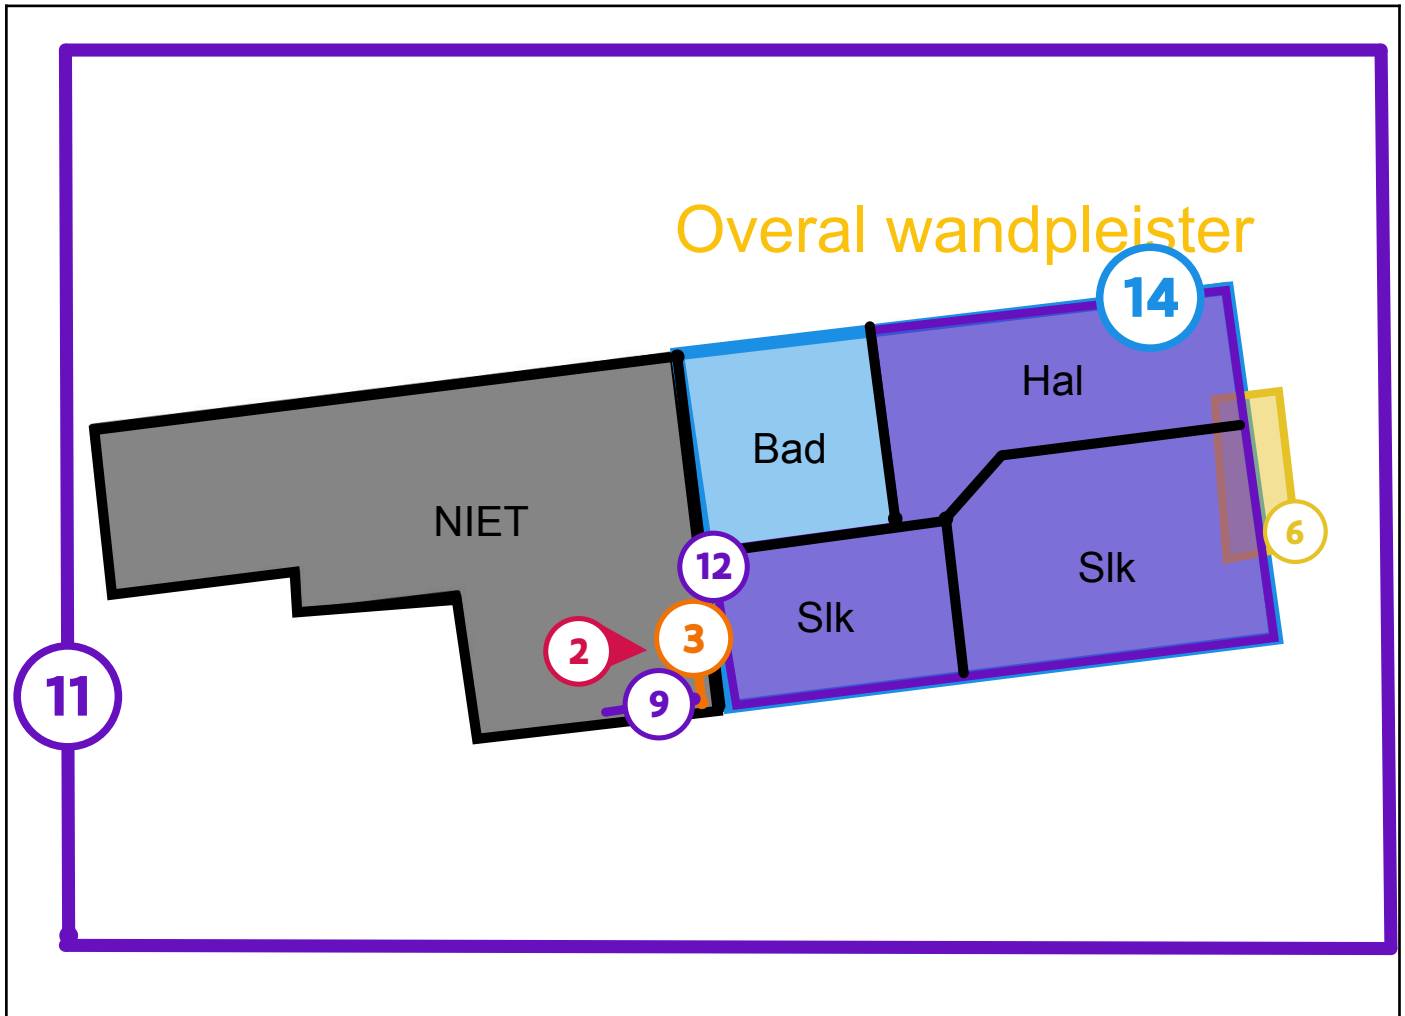
Plan 1.2: V1 plan

Beschrijving	Type	Actie
2. Leien achtergevel	Asbestmateriaal	Dringend verwijderen
3. Leien achtergevel	Asbestmateriaal	Verwijderen
6. Roofing plat dak	Asbestmateriaal	Zorgvuldig beheren
9. Leien buren	Advies	-
11. Niet-asbestverdacht	Advies	-
12. Laminaat ondervloer	Advies	-
13. Wandpleister	Geen asbest	-

14. Plafondpleister	Geen asbest	-
---------------------	-------------	---

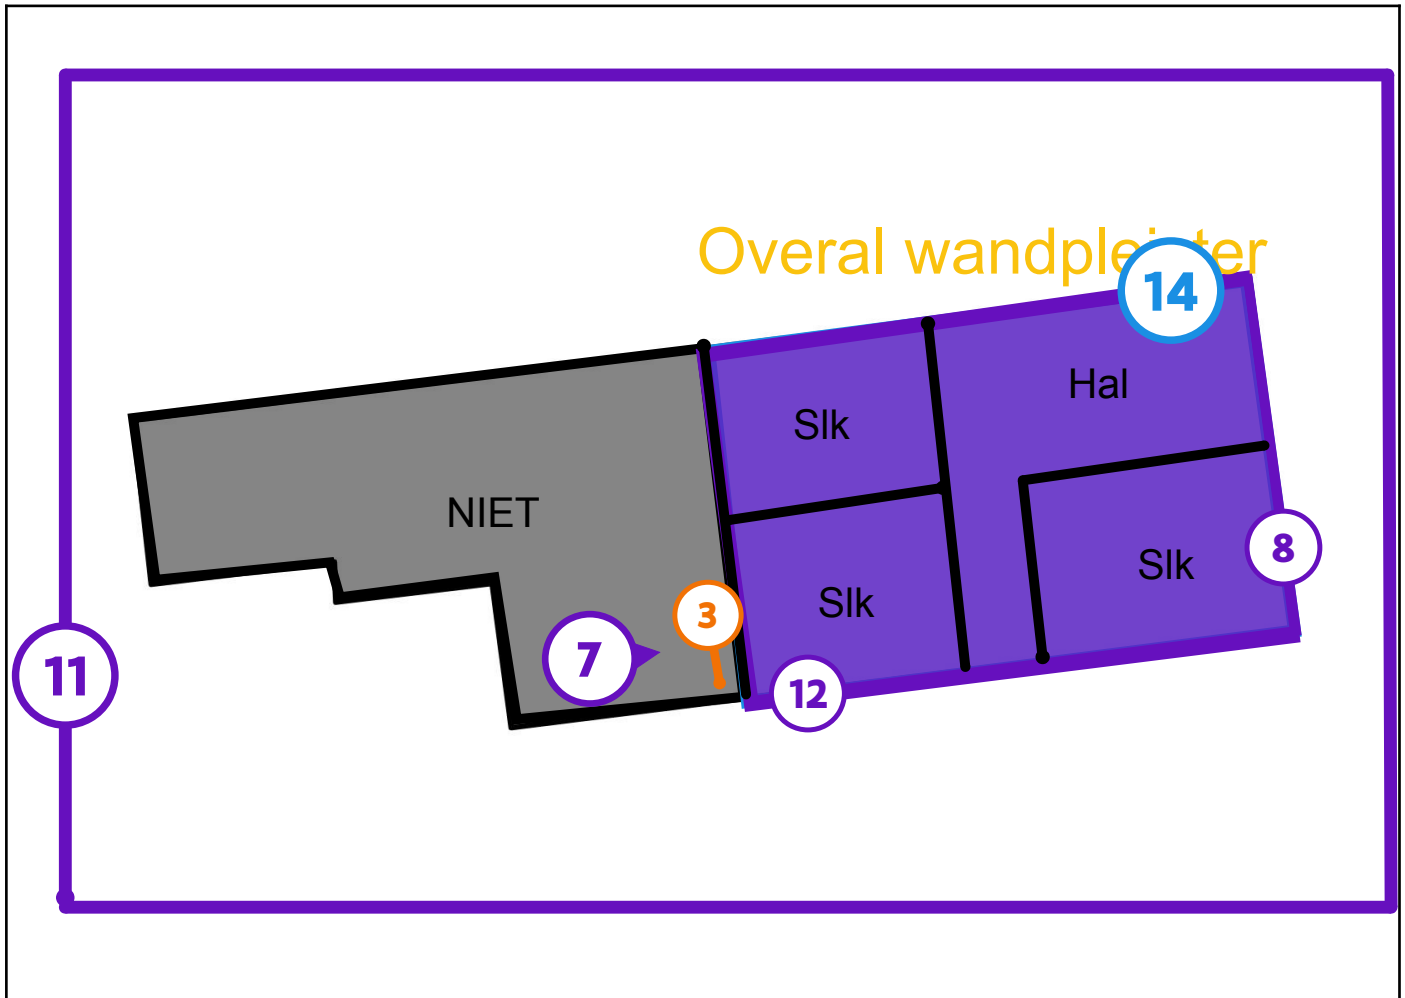
Plan 1.3: V2 plan

Beschrijving	Type	Actie
3. Leien achtergevel	Asbestmateriaal	Verwijderen
7. Schouw intern	Beperking	-
8. Hoogste dak	Beperking	-
11. Niet-asbestverdacht	Advies	-
12. Laminaat ondervloer	Advies	-
13. Wandpleister	Geen asbest	-
14. Plafondpleister	Geen asbest	-

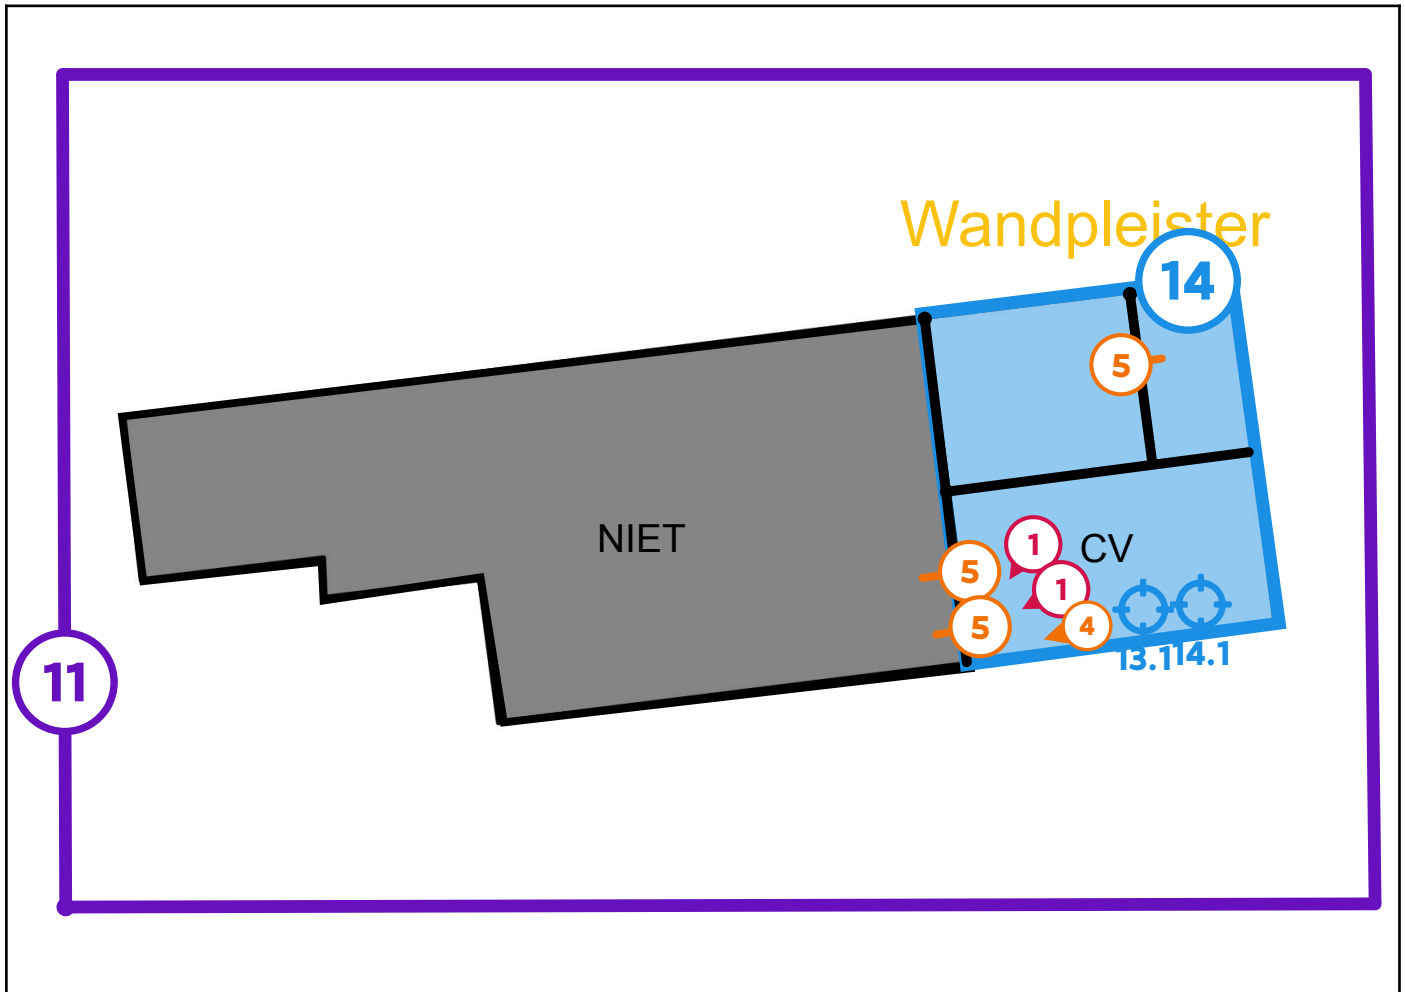
Plan 1.4: Kelder plan

Beschrijving	Type	Actie
1. Afval menuiserie plaatjes kelder	Asbestmateriaal	Dringend verwijderen
4. Menuiserie plaatjes kelder	Asbestmateriaal	Verwijderen
5. Doorvoerbuizen kelder	Asbestmateriaal	Verwijderen
11. Niet-asbestverdacht	Advies	-
13. Wandpleister	Geen asbest	-
13.1 Code: 1	Mengmonster	-
14. Plafondpleister	Geen asbest	-

14.1 Code: 2	Mengmonster	-
--------------	-------------	---

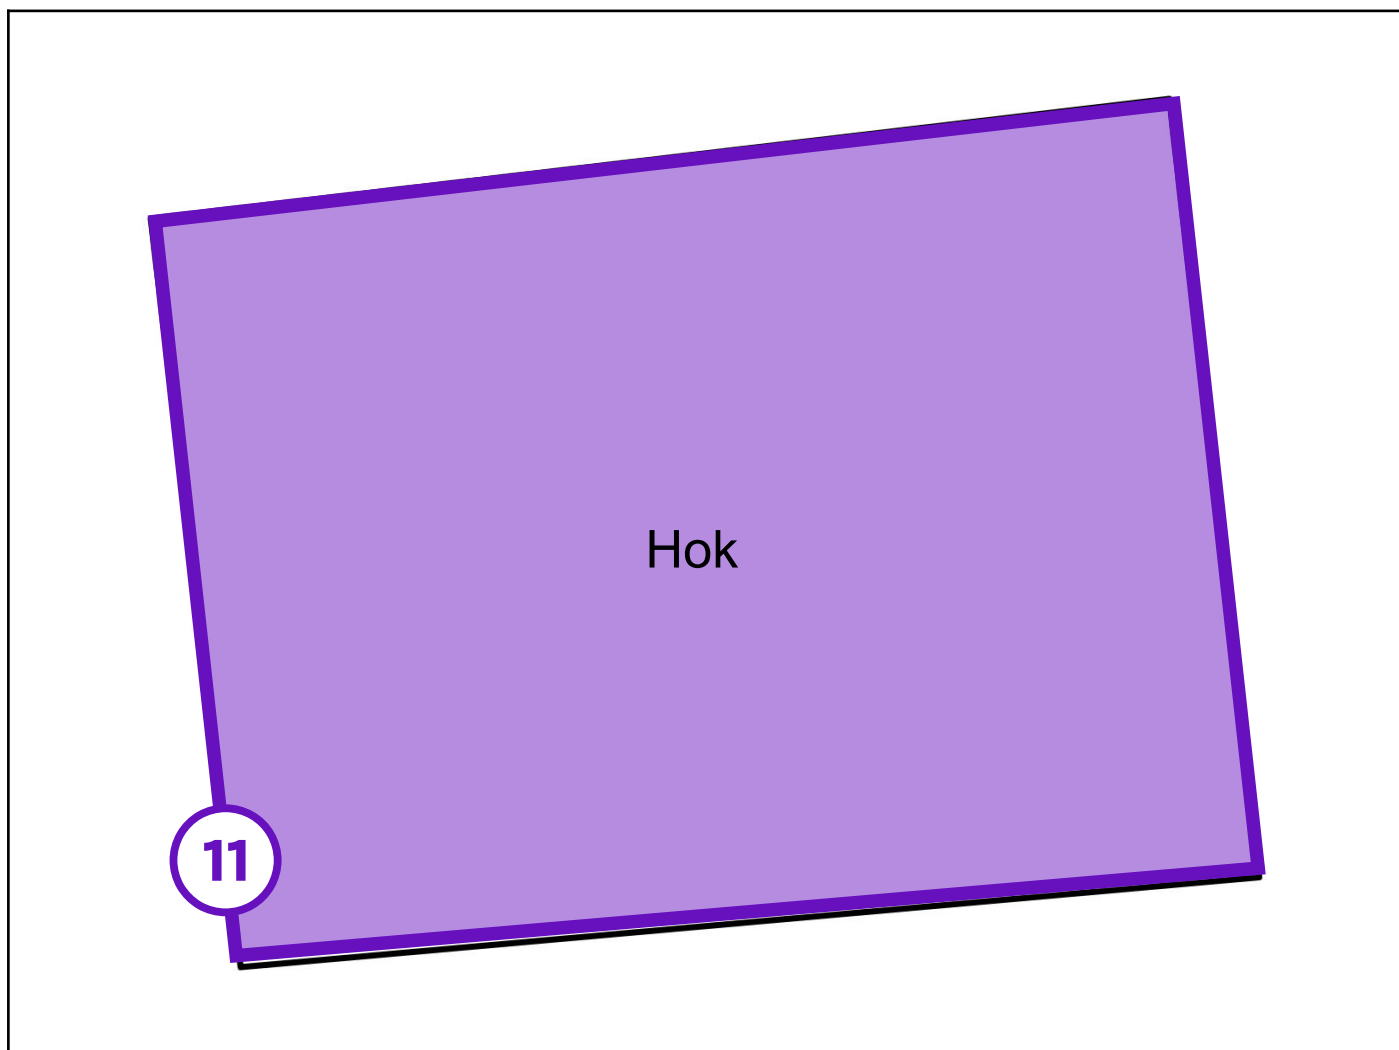
Plan 2.1: Hok plan

Beschrijving	Type	Actie
11. Niet-asbestverdacht	Advies	-
