Asbestinventarisatattest

Steenweg 55, 9473 Denderleeuw

Attestnummer : 20260317-000103.000

Uitgegeven op : 17.03.2026

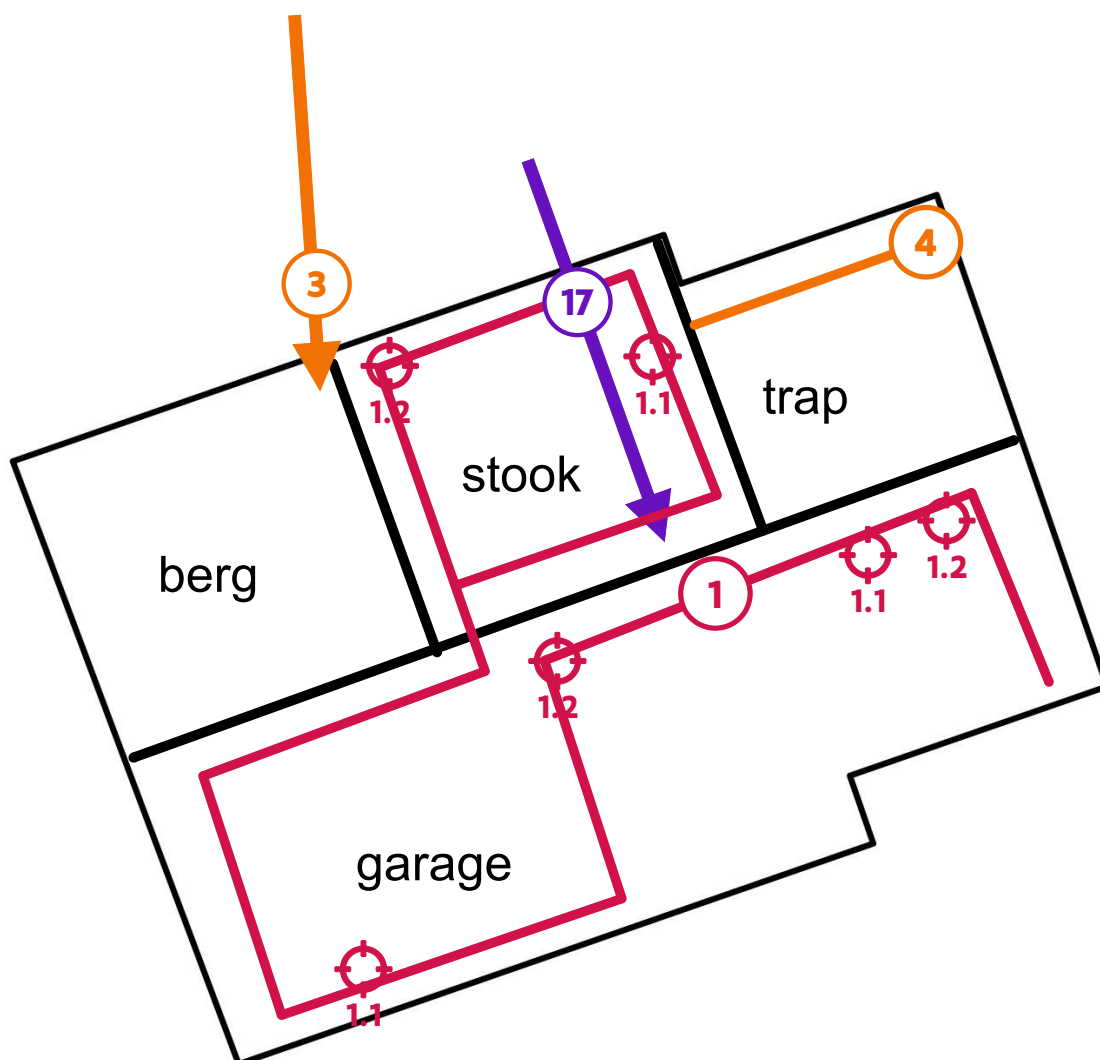
Plan 1.1: Hoofgebouw plan kelder

betreft alle compartiment radiatoren op het gvl

bakeliet electra in kelder

Beschrijving	Type	Actie
1. buisisolatie verwarmingsbuizen	Asbestmateriaal	Dringend verwijderen
1.1 Code: Mm2	Mengmonster	-

1.2 Code: Mm3	Mengmonster	-
3. Asbest cement afvoer	Asbestmateriaal	Verwijderen
4. Asbest cement verluchttingsbuis	Asbestmateriaal	Maatregelen nemen
5. Bakeliet electra	Asbestmateriaal	Zorgvuldig beheren
11. compartiment radiatoren	Advies	-
17. Ketel van na 2001	Overige ruimte of materiaal	-

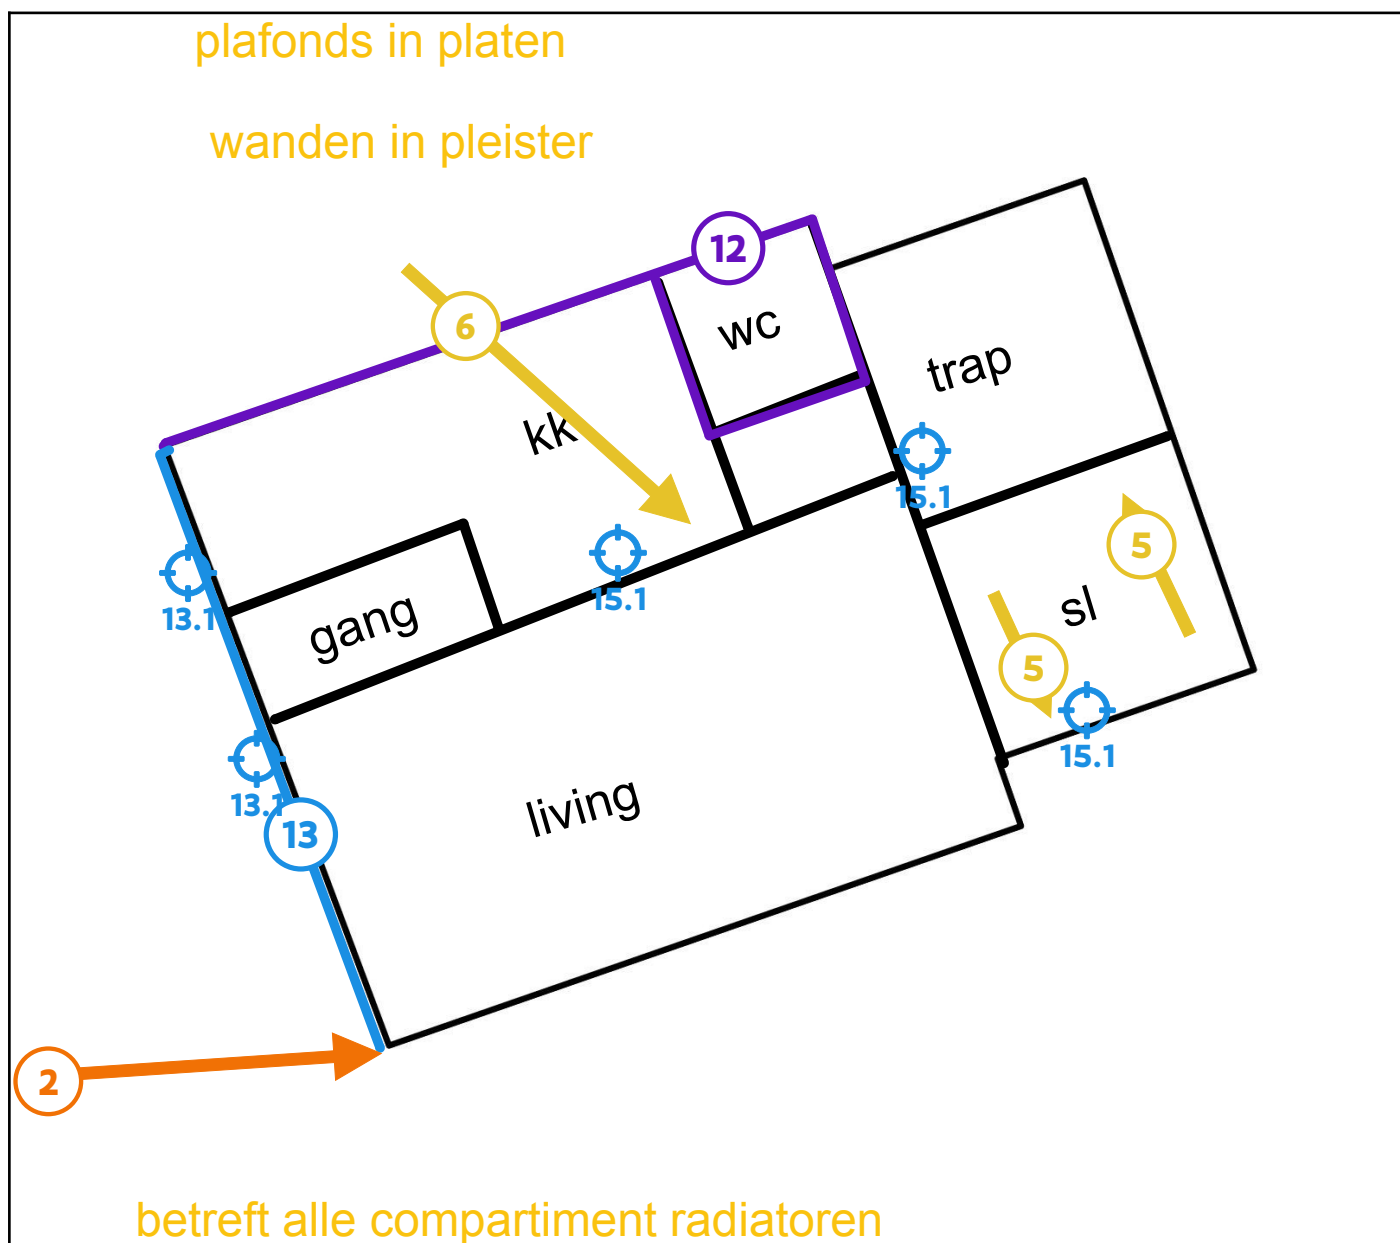
Plan 1.2: Hoofgebouw plan gvl

Beschrijving	Type	Actie
2. asbest cement verloren bekisting	Asbestmateriaal	Verwijderen
5. Bakeliet electra	Asbestmateriaal	Zorgvuldig beheren
6. Asbest cement luikje	Asbestmateriaal	Zorgvuldig beheren
10. Plafond type: Plaatmateriaal	Advies	-

11. compartiment radiatoren	Advies	-
12. faiancelijm achter tegels	Advies	-
13. crepi gevel	Geen asbest	-
13.1 Code: Mm4	Mengmonster	-
15. pleisterwerk wanden	Geen asbest	-
15.1 Code: mm01	Mengmonster	-

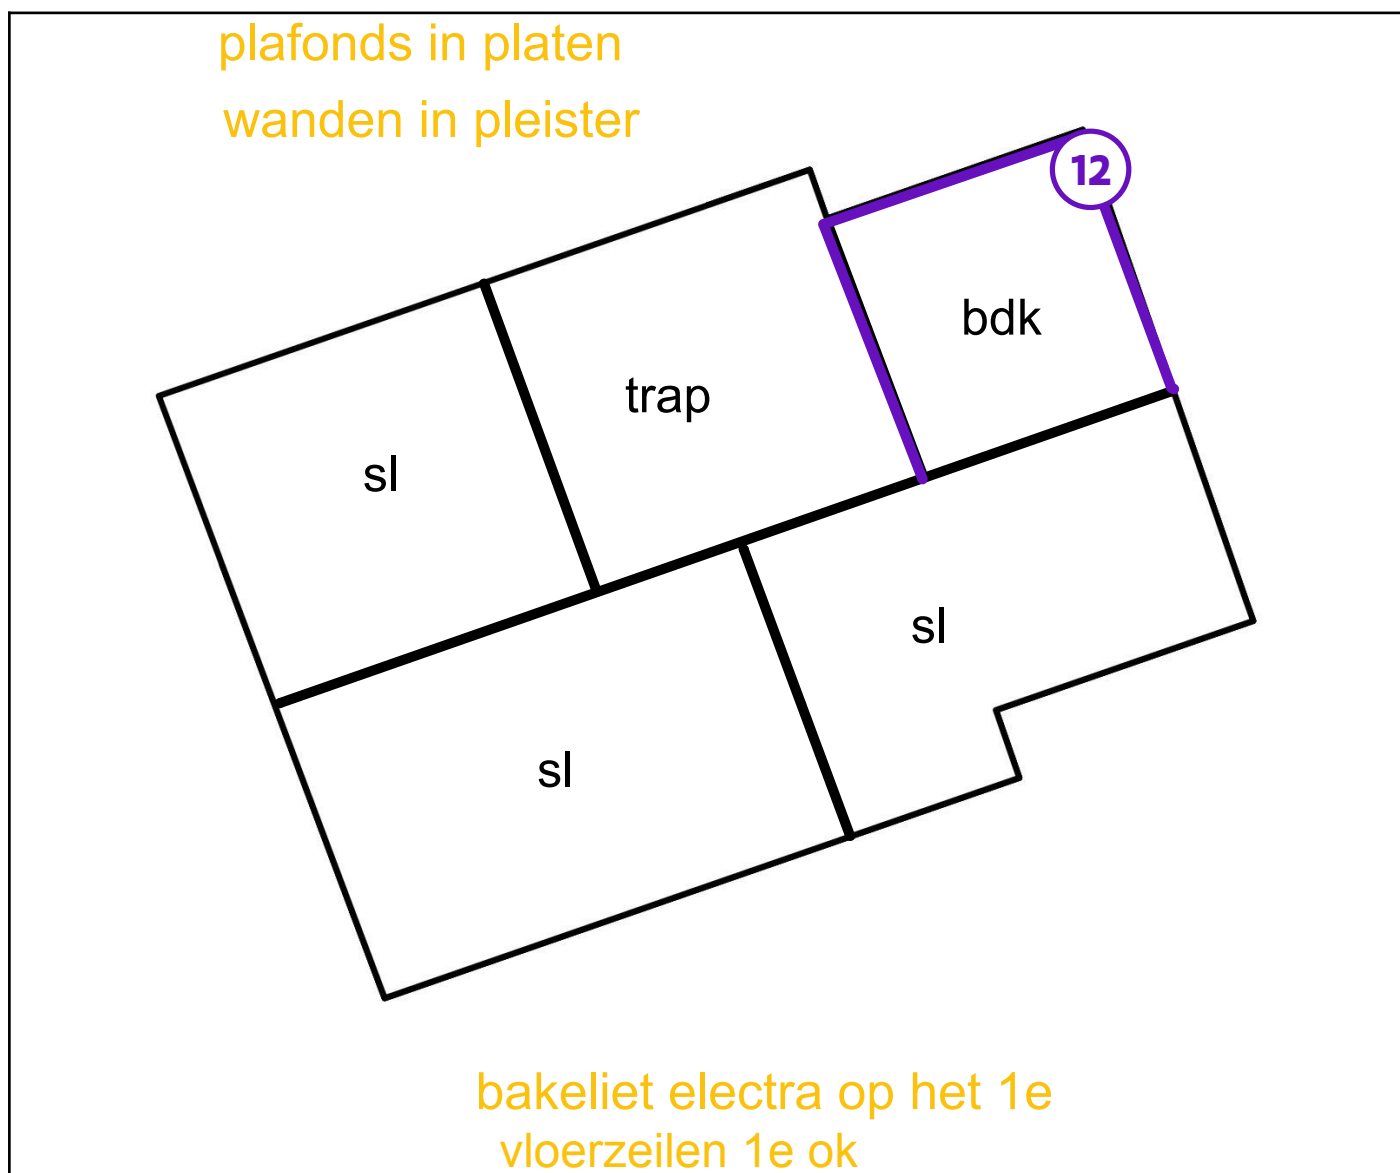
Plan 1.3: Hoofdgebouw plan 1e

Beschrijving	Type	Actie
5. Bakeliet electra	Asbestmateriaal	Zorgvuldig beheren
9. Vloerzeil type: niet asbest verdacht	Advies	-
10. Plafond type: Plaatmateriaal	Advies	-
12. faiancelijm achter tegels	Advies	-
15. pleisterwerk wanden	Geen asbest	-

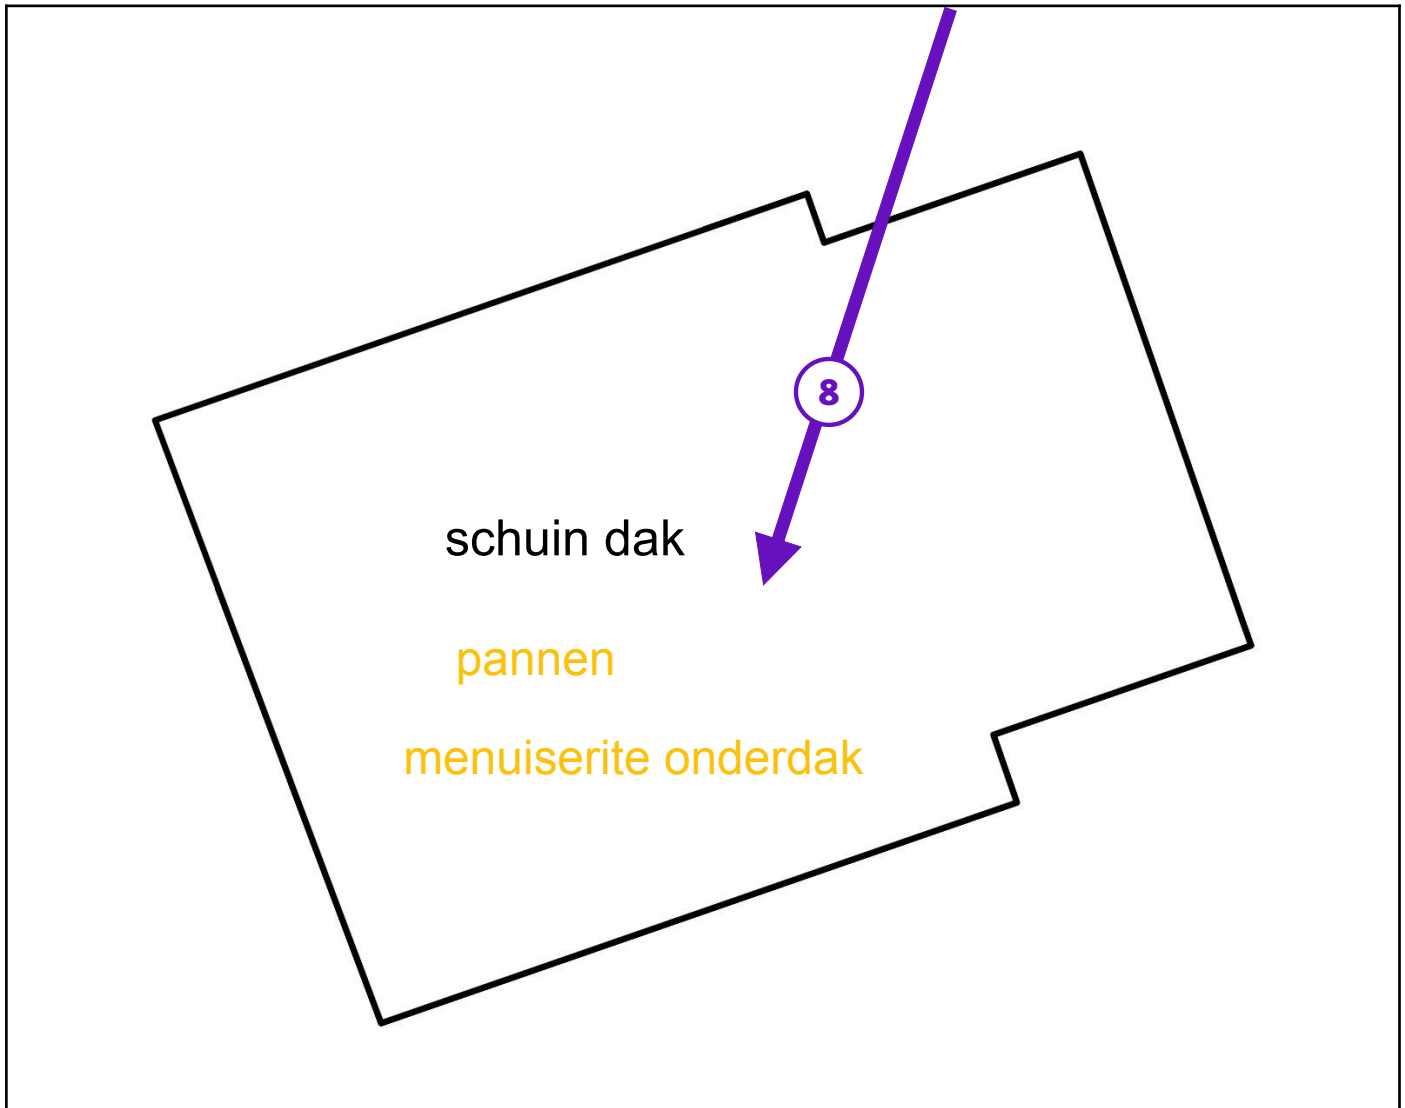
Plan 1.4: Hoofdgebouw plan dak

Beschrijving	Type	Actie
7. menuiserie onderdak	Asbestmateriaal	Zorgvuldig beheren
8. Binnenkant schouw	Beperking	-
16. Dak type: pannen	Overige ruimte of materiaal	-

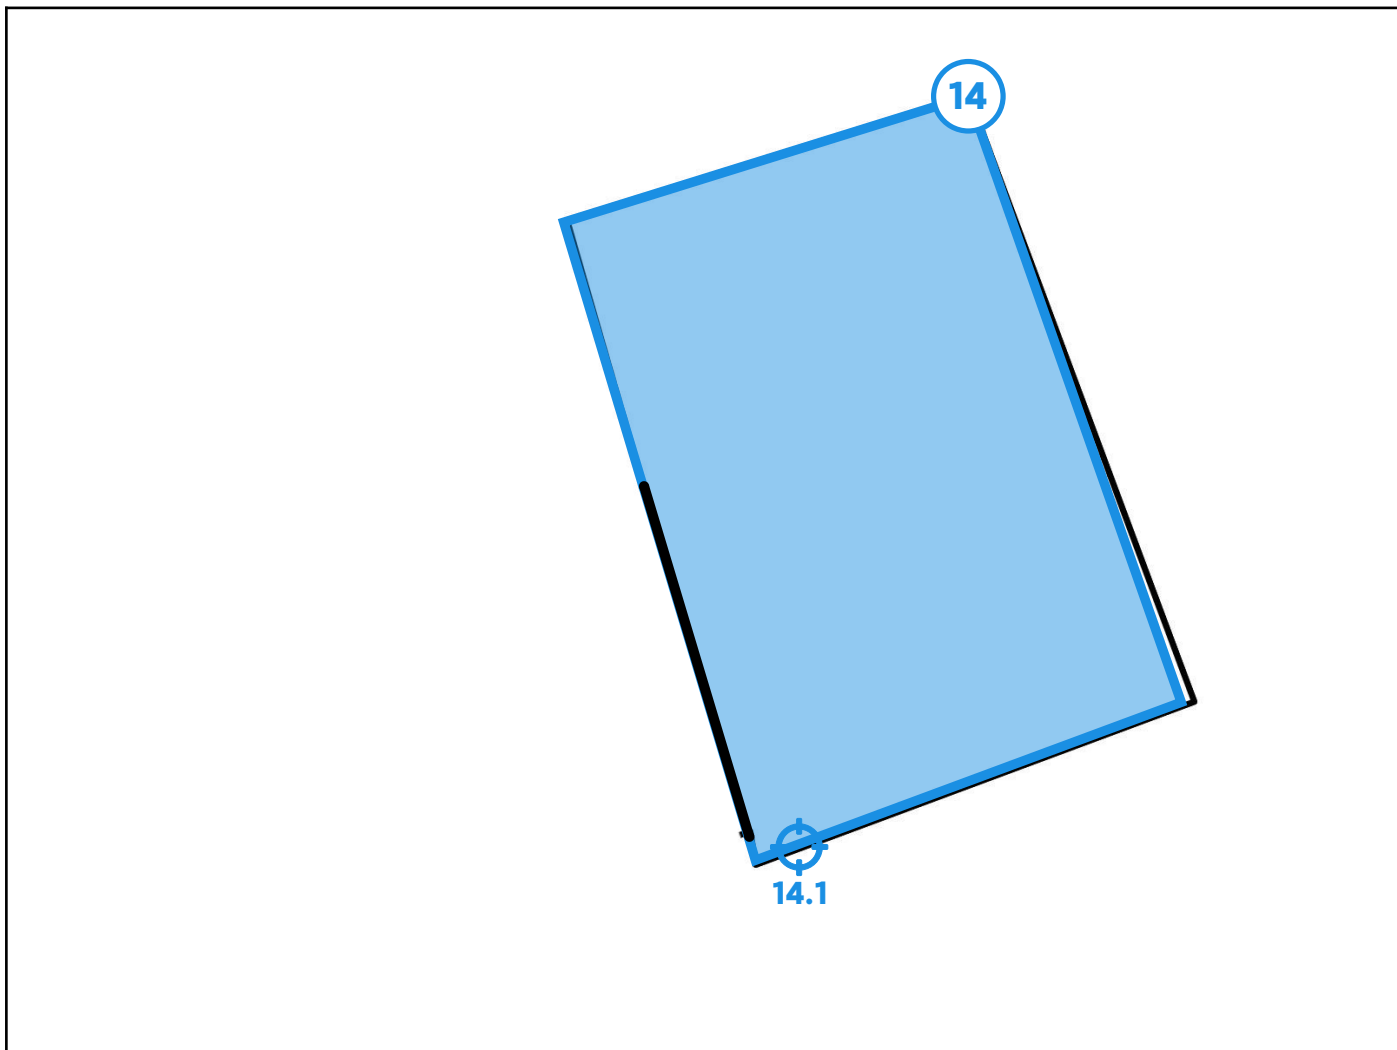
Plan 2.2: Tuinhuis plan dak

Beschrijving	Type	Actie
14. roofing dak	Geen asbest	-
14.1 Code: Mm5	Puntmonster	-

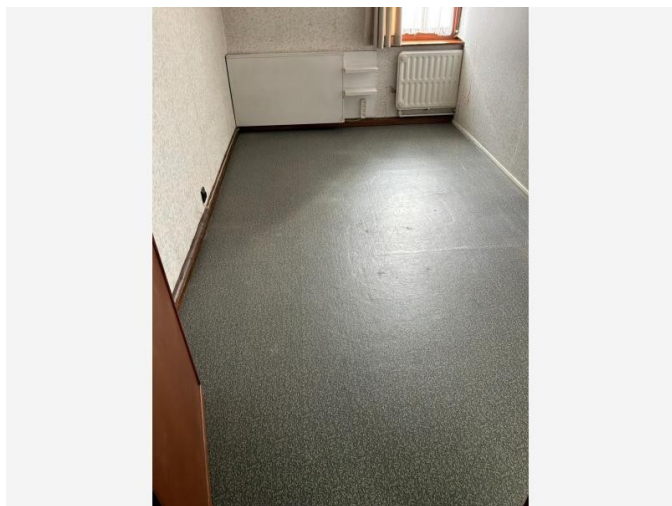
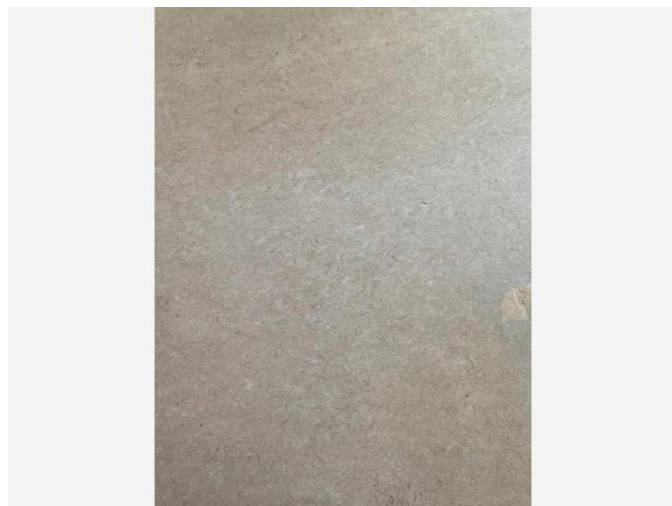
Informatie over een niet-asbestverdacht materiaal

Basis voor advies	De asbestdeskundige beoordeelt het materiaal als niet-asbestverdacht.
--------------------------	---

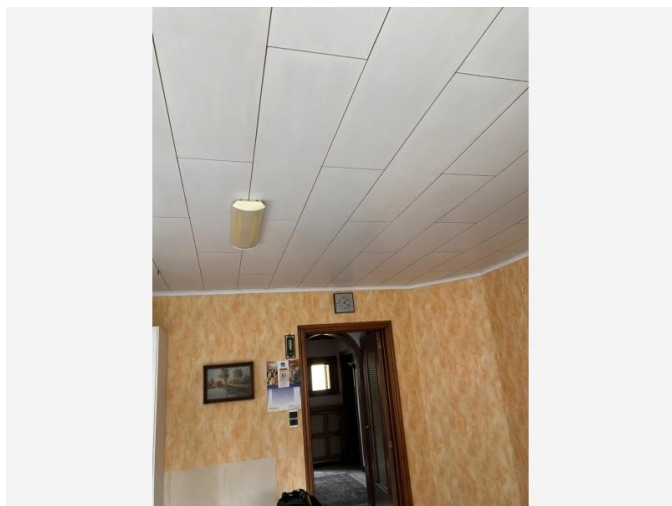
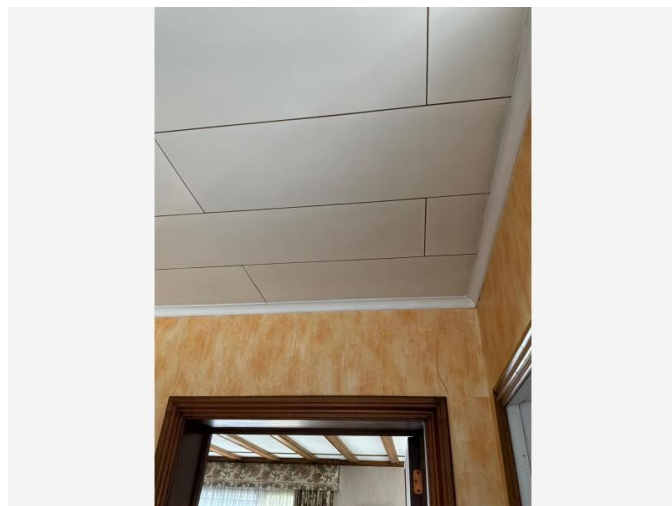
Informatie over een niet-asbestverdacht materiaal

Basis voor advies	De asbestdeskundige beoordeelt het materiaal als niet-asbestverdacht.
Primaire drager	Plafond
(Asbest)materiaal	Dak- en gevelbekleding - Plaat

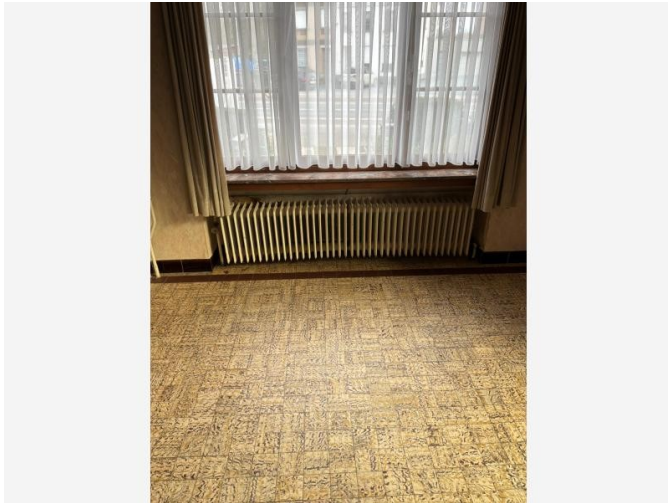
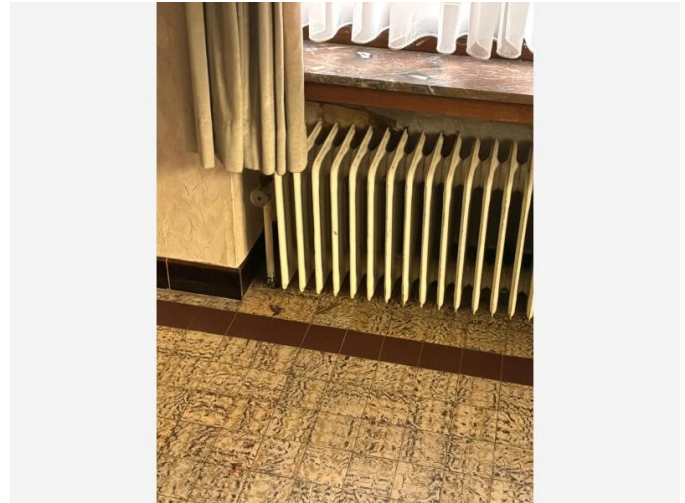
Informatie over een materiaal dat de asbestdeskundige niet kan waarnemen of vaststellen

Beoordeling op basis van expertise, zonder een vaststelling door de asbestdeskundige.

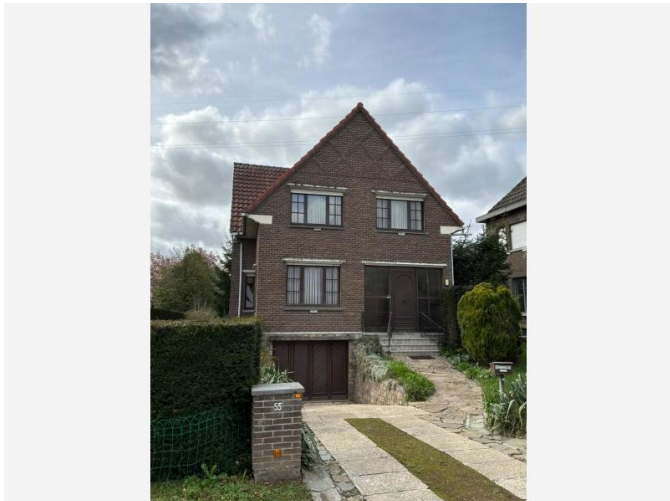
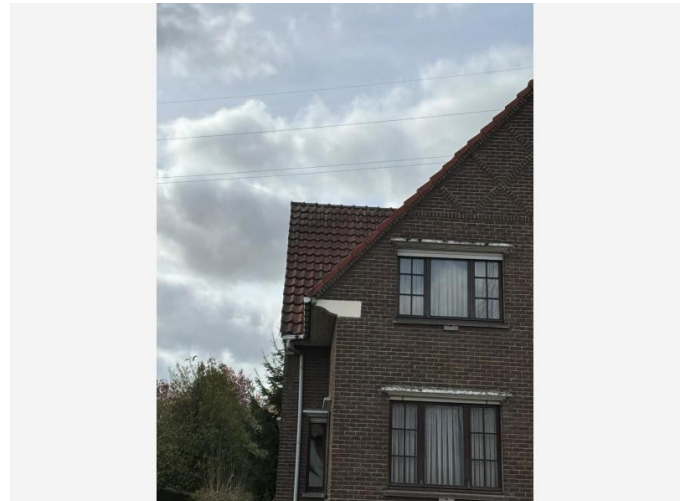
Beschrijving	Notitie	Terug te vinden op plannen
Fiche 16: Dak type: pannen	Dit dak type is niet asbest verdacht.	Plan 1.4: Hoofdgebouw plan dak
Fiche 17: Ketel van na 2001	Deze ketel is van na 2001 en kan dus geen asbest verdachte materialen bevatten.	Plan 1.1: Hoofdgebouw plan kelder
Fiche 18: mastiek type: siliconen	Aanwezig in alle ramen, buiten de andere aangeduide types.	-
