Asbestinventarisatetest

Hubert d'Ydewallestraat 8, 8730 Beernem

Zone 1: woning

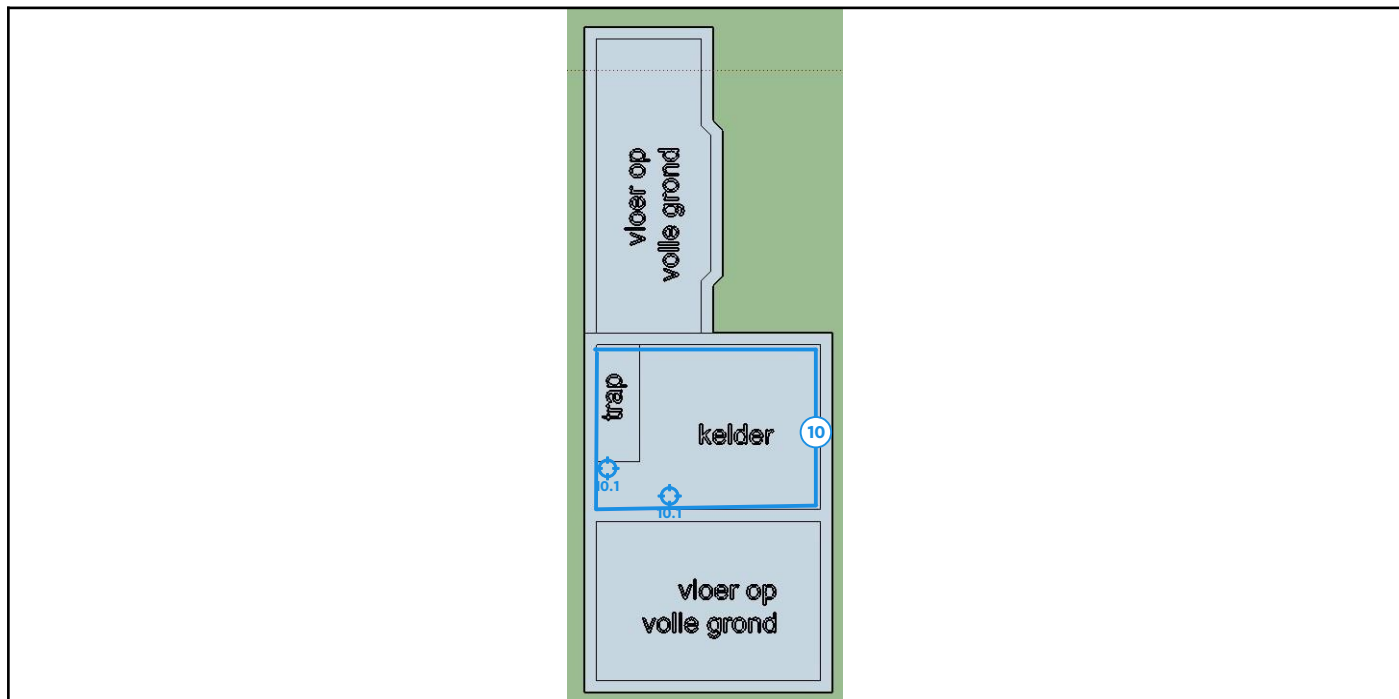
Plan 1.1: kelderplan

Beschrijving	Type	Actie
10. woning : cement pleisterwerk	Geen asbest	-
10.1 Code: 301449 monster 3	Mengmonster	-

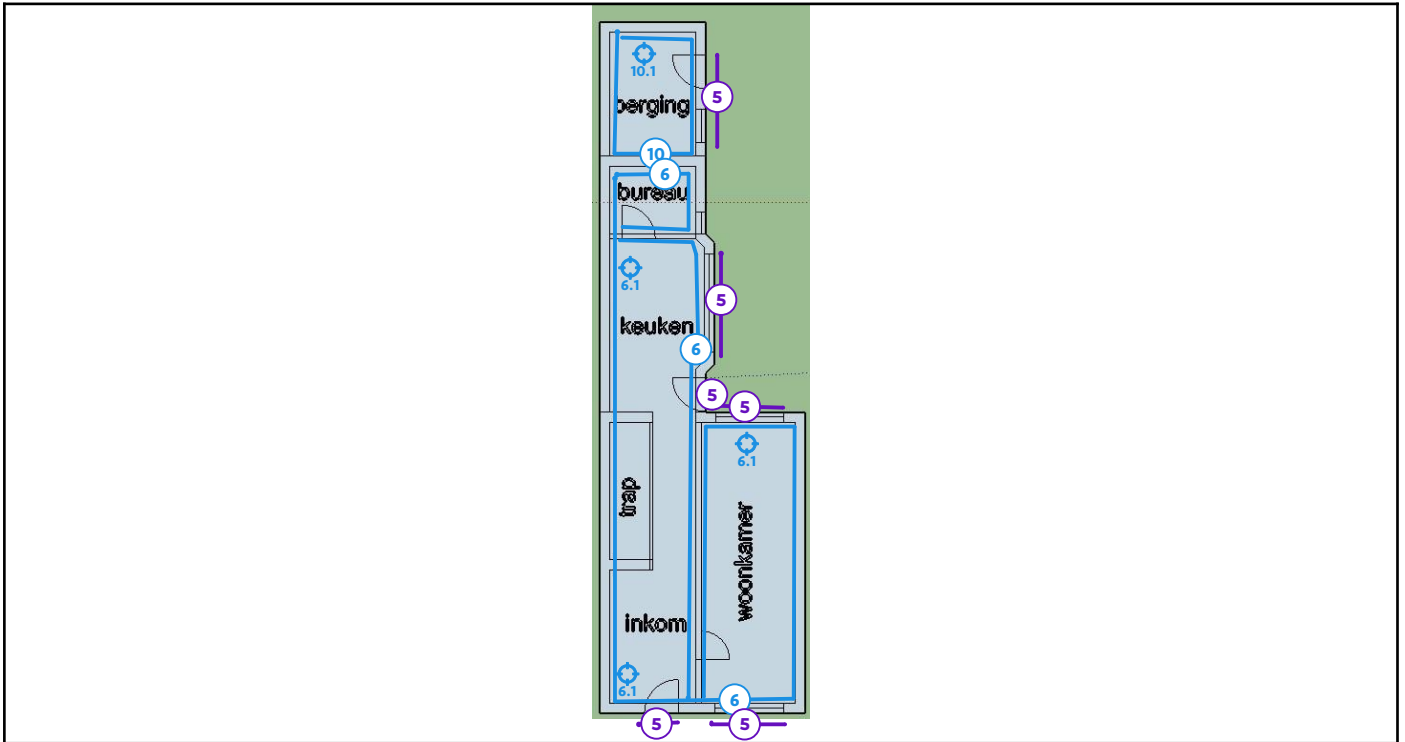
Plan 1.2: grondplan gelijkvloers wanden en varia

Beschrijving	Type	Actie
5. wonign : buitenschrijnwerk	Advies	-
6. woning : wandpleisterwerk	Geen asbest	-
6.1 Code: 301449 monster 1	Mengmonster	-
10. woning : cement pleisterwerk	Geen asbest	-
10.1 Code: 301449 monster 3	Mengmonster	-

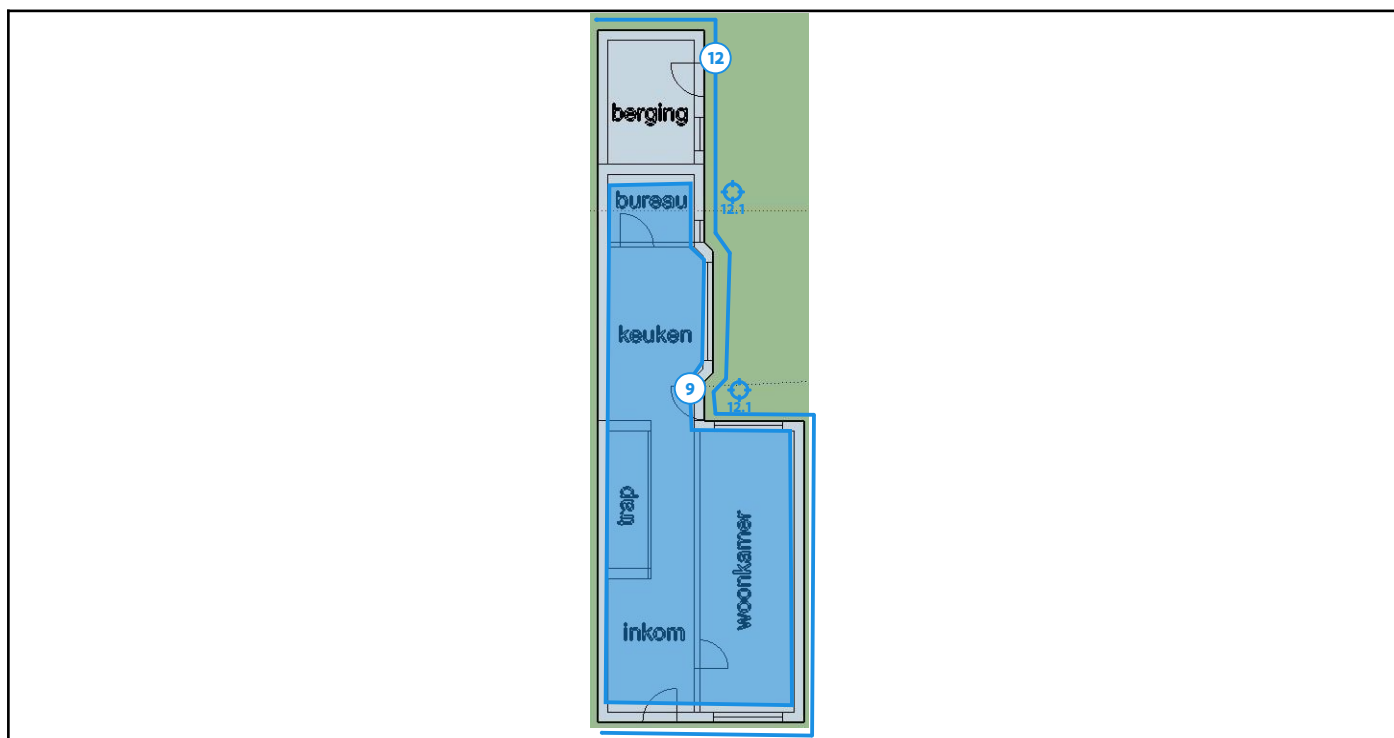
Plan 1.3: grondplan gelijkvloers plafond

Beschrijving	Type	Actie
9. woning : plafond pleisterwerk	Geen asbest	-
12. woning ; crepi	Geen asbest	-
12.1 Code: 301449 monster 4	Mengmonster	-

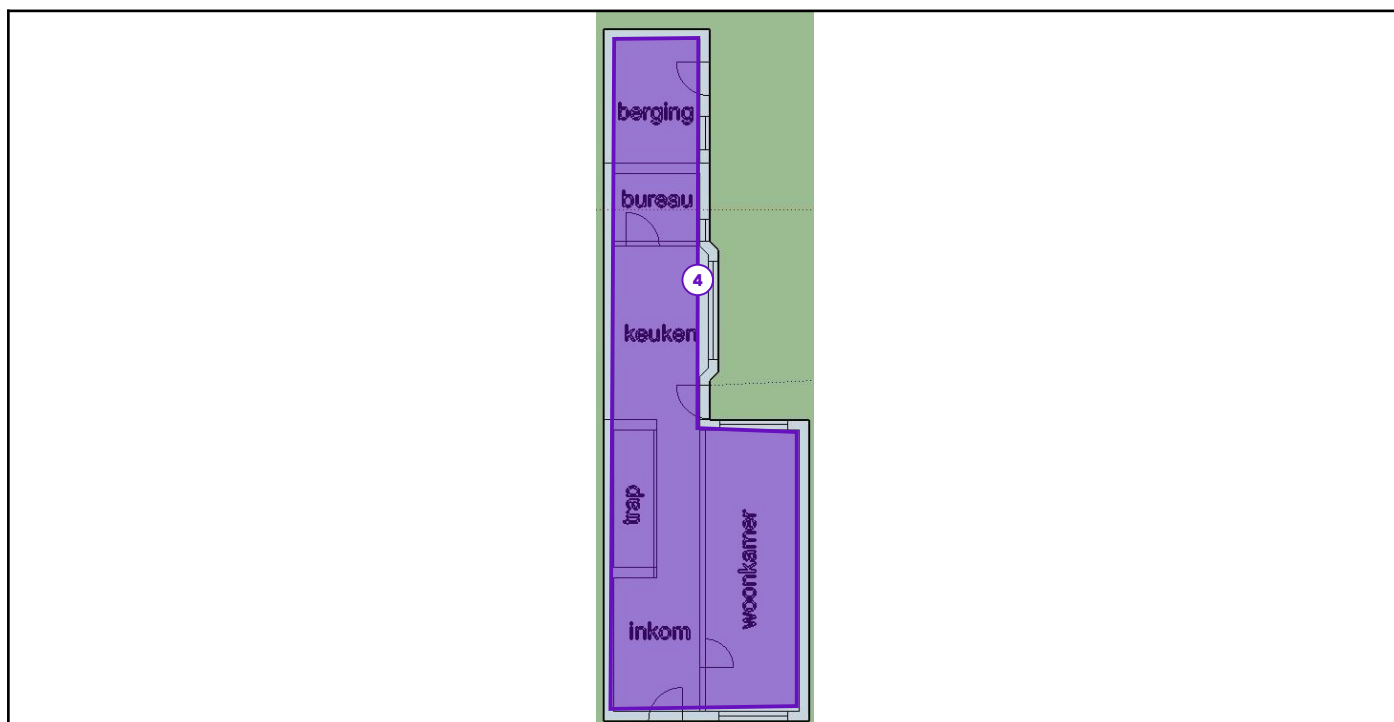
Plan 1.4: grondplan gelijkvloers vloer

Beschrijving	Type	Actie
4. woning : vloer en wandtegels	Advies	-

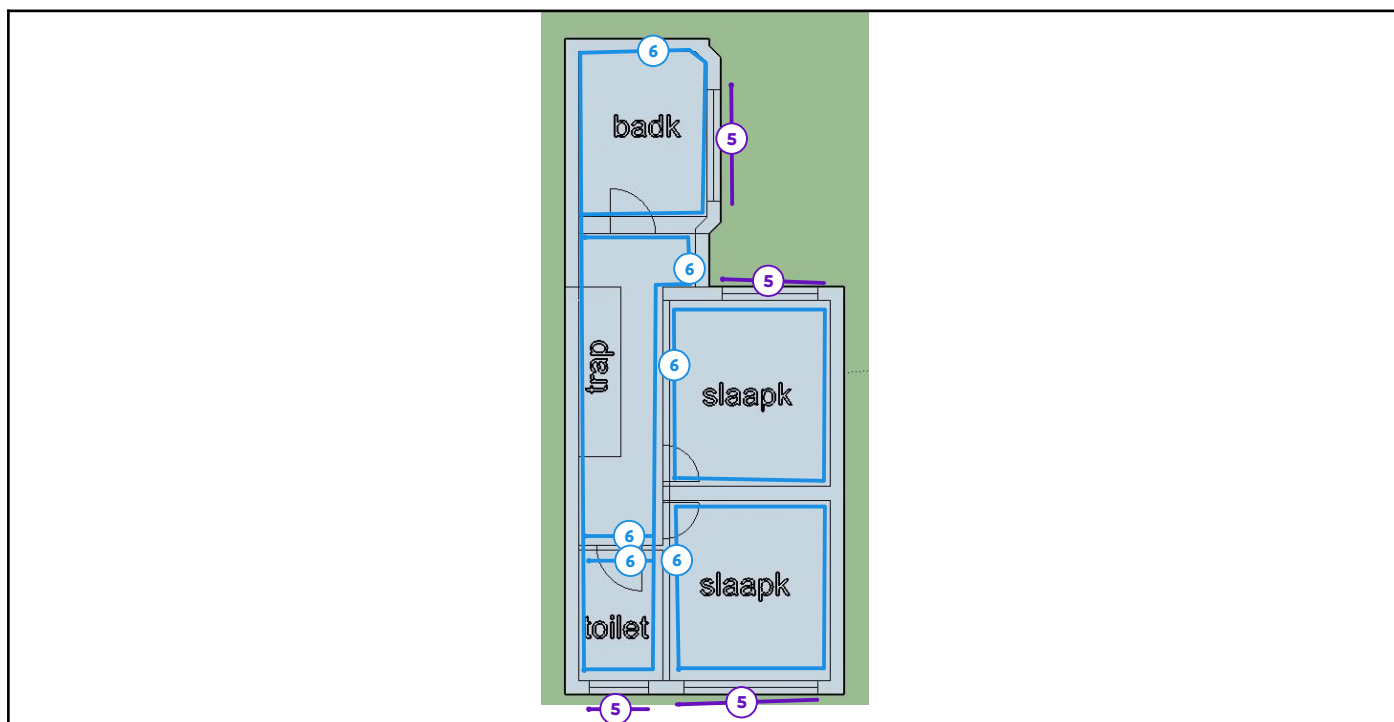
Plan 1.5: plan 1ste verdieping wanden en varia

Beschrijving	Type	Actie
5. wonign : buitenschrijnwerk	Advies	-
6. woning : wandpleisterwerk	Geen asbest	-

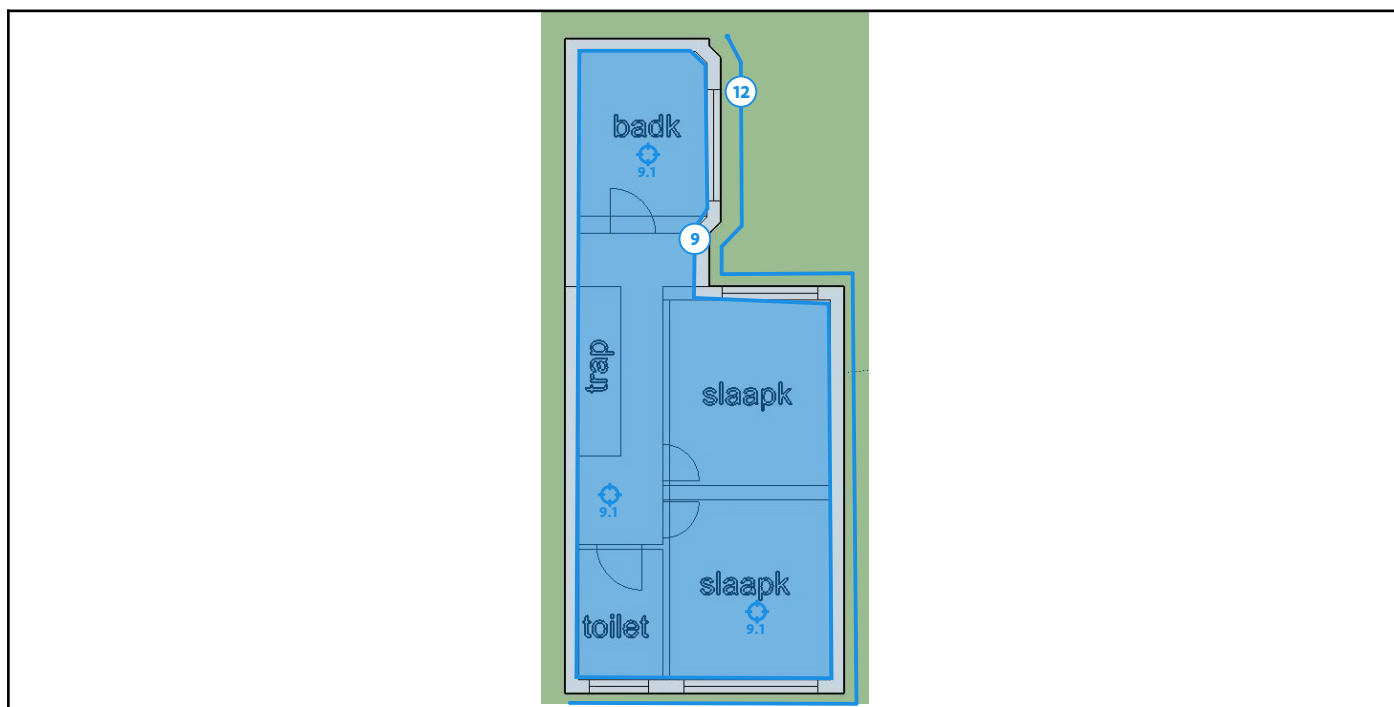
Plan 1.6: plan 1ste verdieping plafond en varia

Beschrijving	Type	Actie
9. woning : plafond pleisterwerk	Geen asbest	-
9.1 Code: 301449 monster 2	Mengmonster	-
12. woning ; crepi	Geen asbest	-

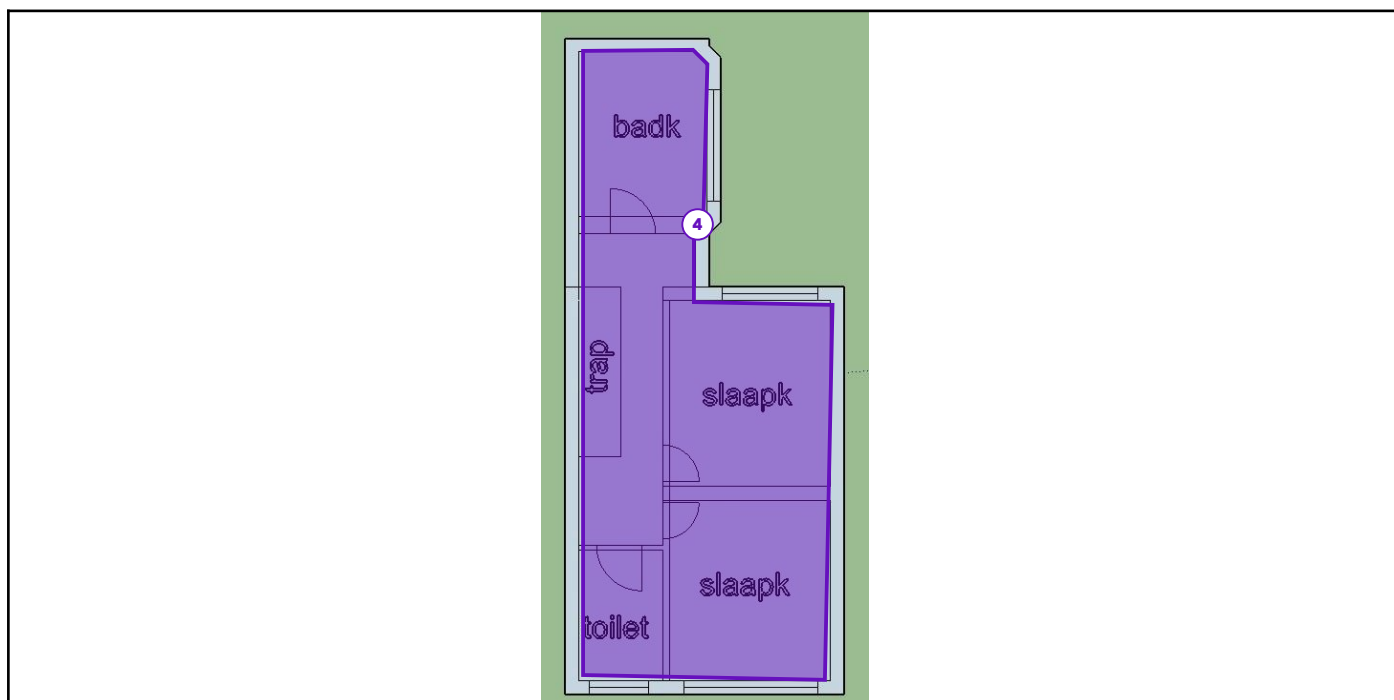
Plan 1.7: plan 1ste verdieping vloer

Beschrijving	Type	Actie
4. woning : vloer en wandtegels	Advies	-

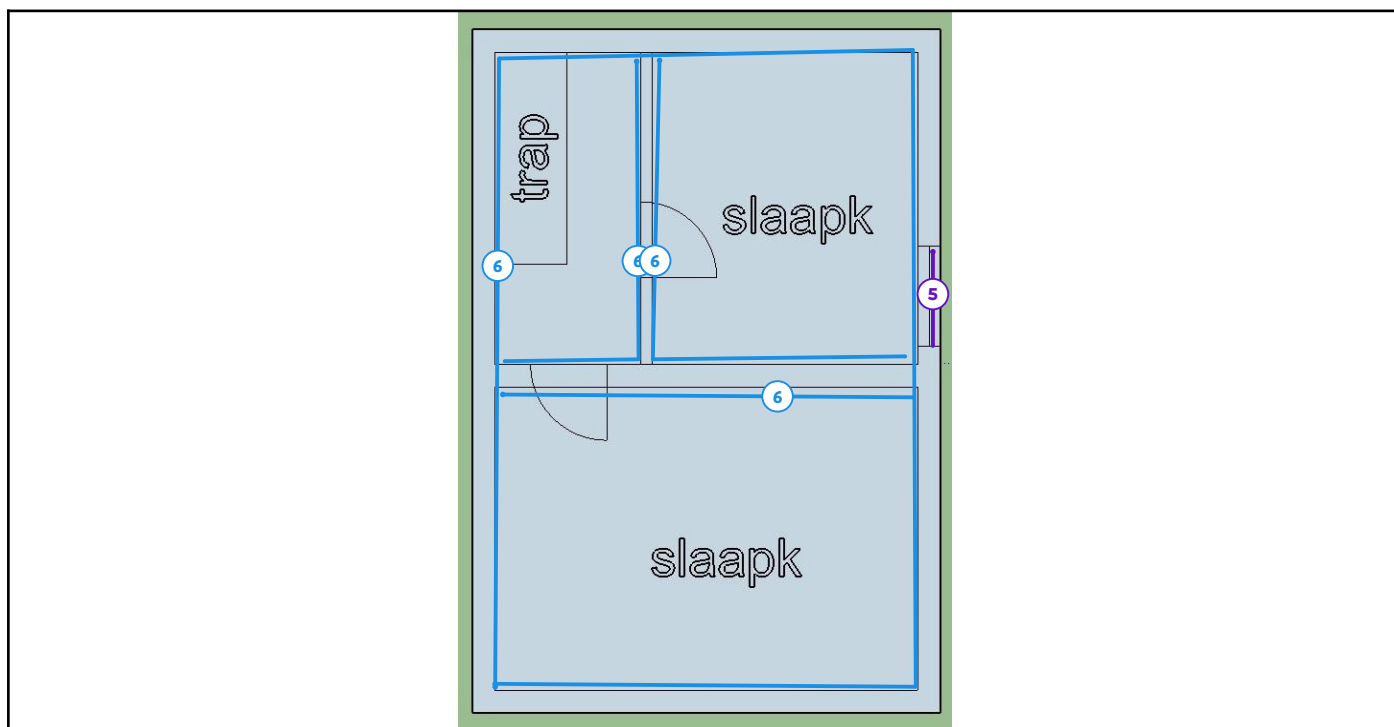
Plan 1.8: plan 2de verdieping wanden en varia

Beschrijving	Type	Actie
5. wonign : buitenschrijnwerk	Advies	-
6. woning : wandpleisterwerk	Geen asbest	-

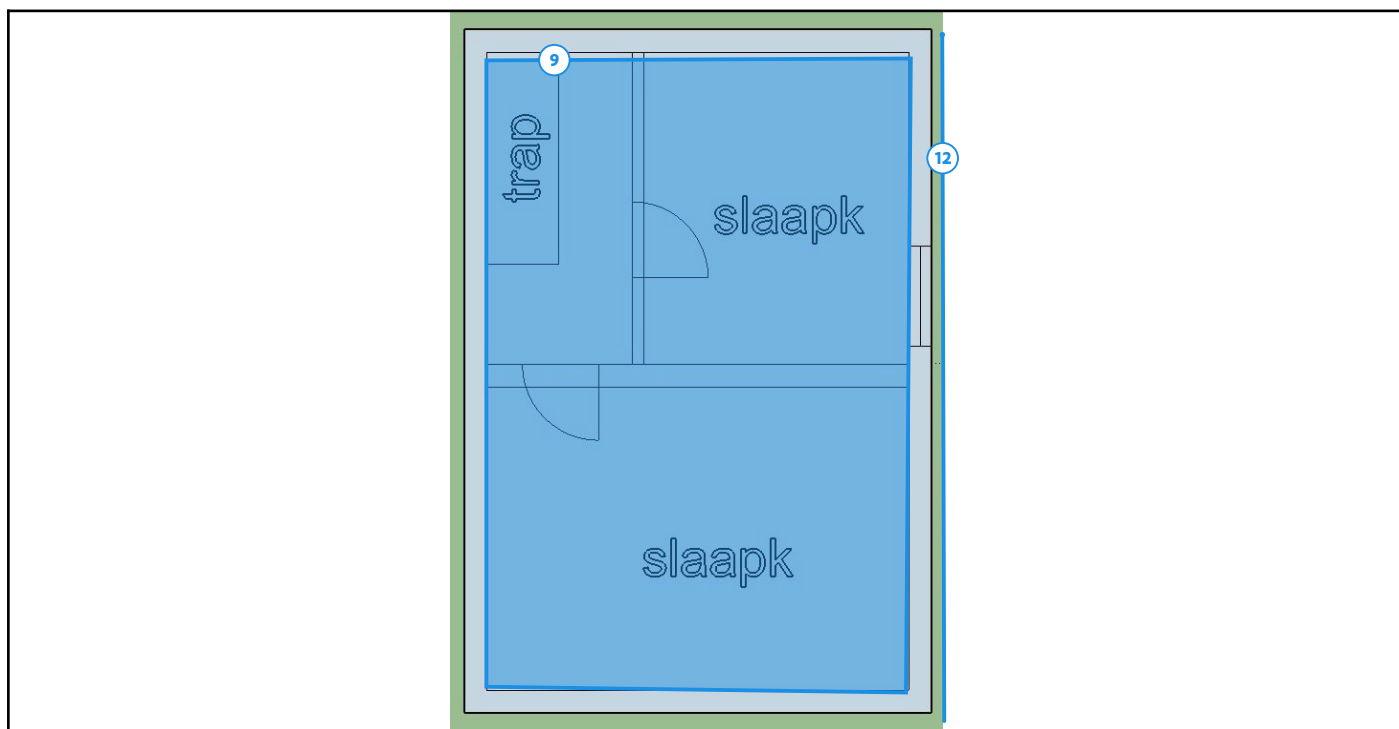
Plan 1.9: plan 2de verdieping plafond en varia

Beschrijving	Type	Actie
9. woning : plafond pleisterwerk	Geen asbest	-
12. woning ; crepi	Geen asbest	-

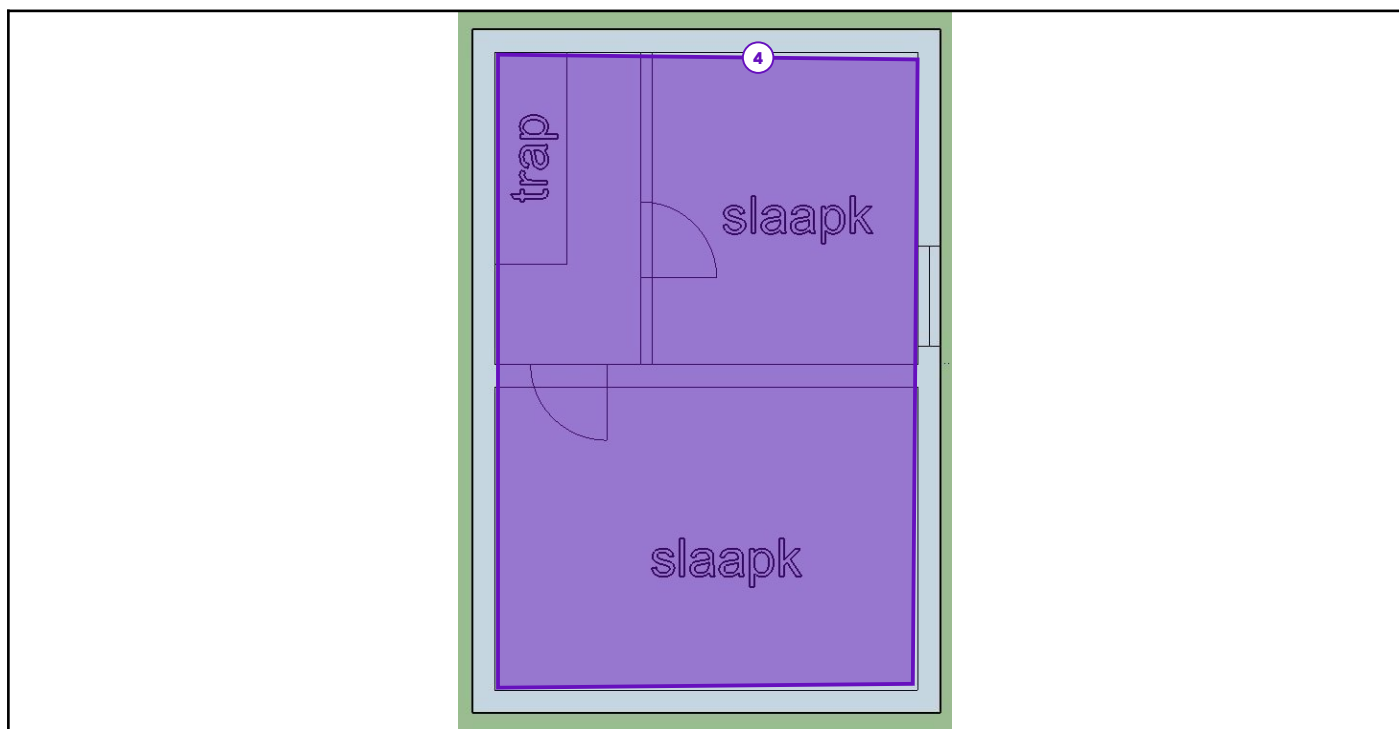
Plan 1.10: plan 2de verdieping vloer

Beschrijving	Type	Actie
4. woning : vloer en wandtegels	Advies	-

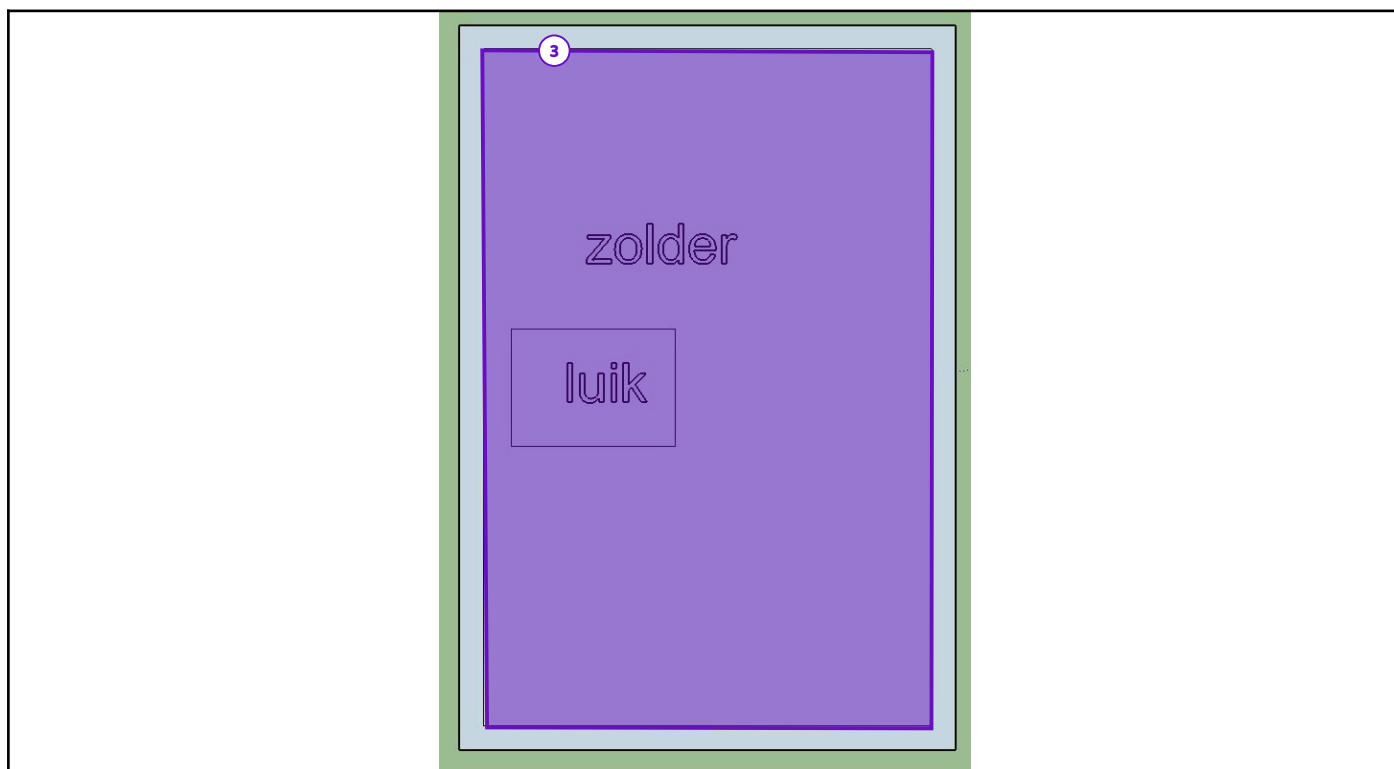
Plan 1.11: zolderplan

Beschrijving	Type	Actie
3. woning : zolder : geen verdachte materialen.	Advies	-

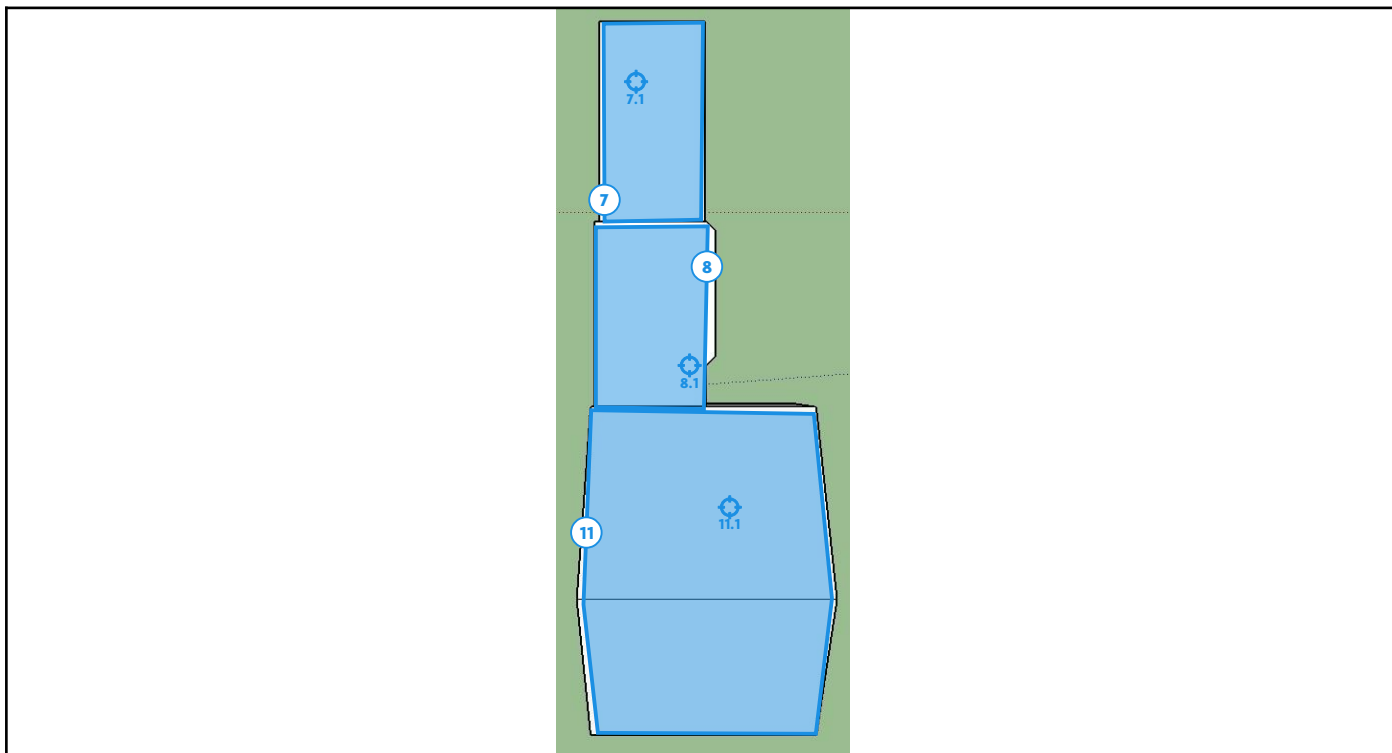
Plan 1.12: dakplan dakbedekking

Beschrijving	Type	Actie
7. woning : onderdak berging	Geen asbest	-
7.1 Code: 301449 monster 5	Puntmonster	-
8. woning : plat dak roofing	Geen asbest	-
8.1 Code: 301449 monster 6	Puntmonster	-
11. woning : Onderdakplaten hoofddak	Geen asbest	-
11.1 Code: 301449 monster 7	Puntmonster	-

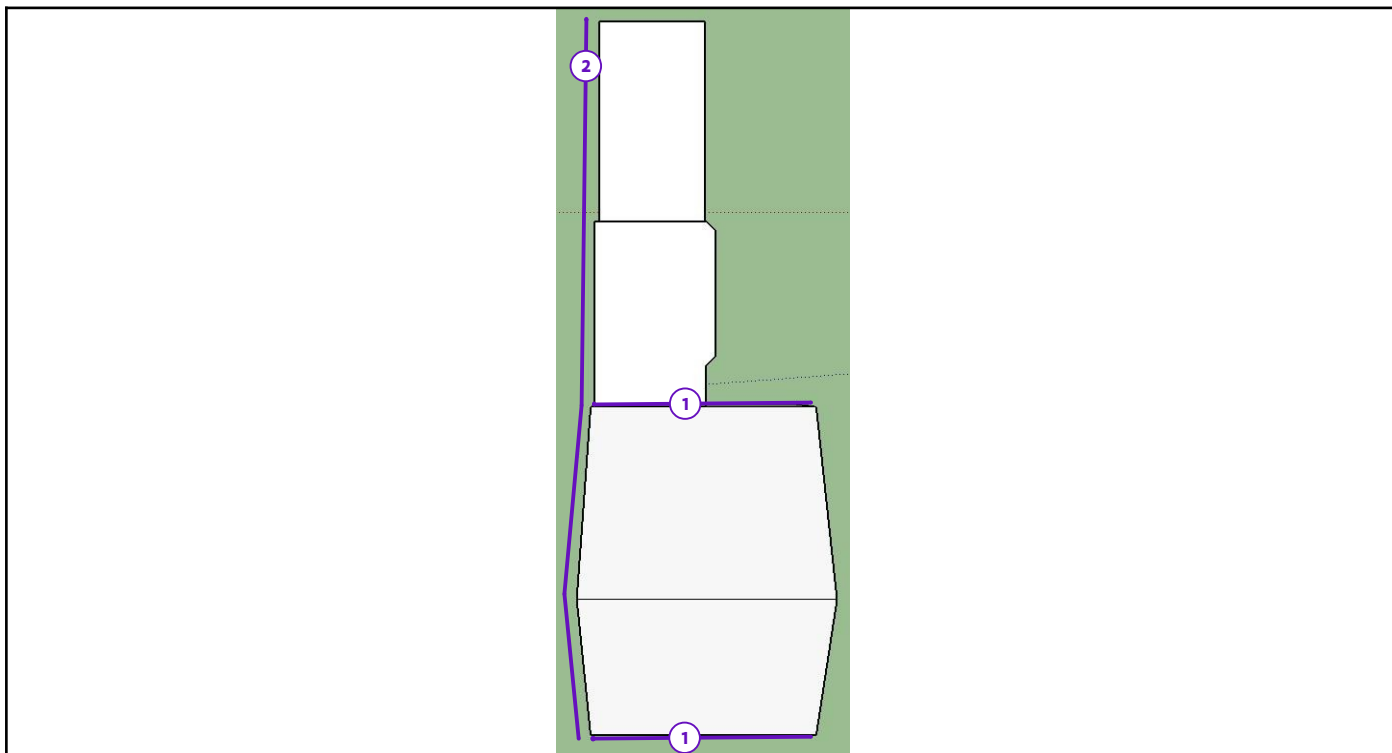
Plan 1.13: dakplan

Beschrijving	Type	Actie
1. woning : bakgoot	Beperking	-
2. woning : zijgevel	Advies	-
