Asbestinventarisatetest

Kapelsestraat 305, 2950 Kapellen

Attestnummer : 20260224-000440.000

Uitgegeven op : 24.02.2026

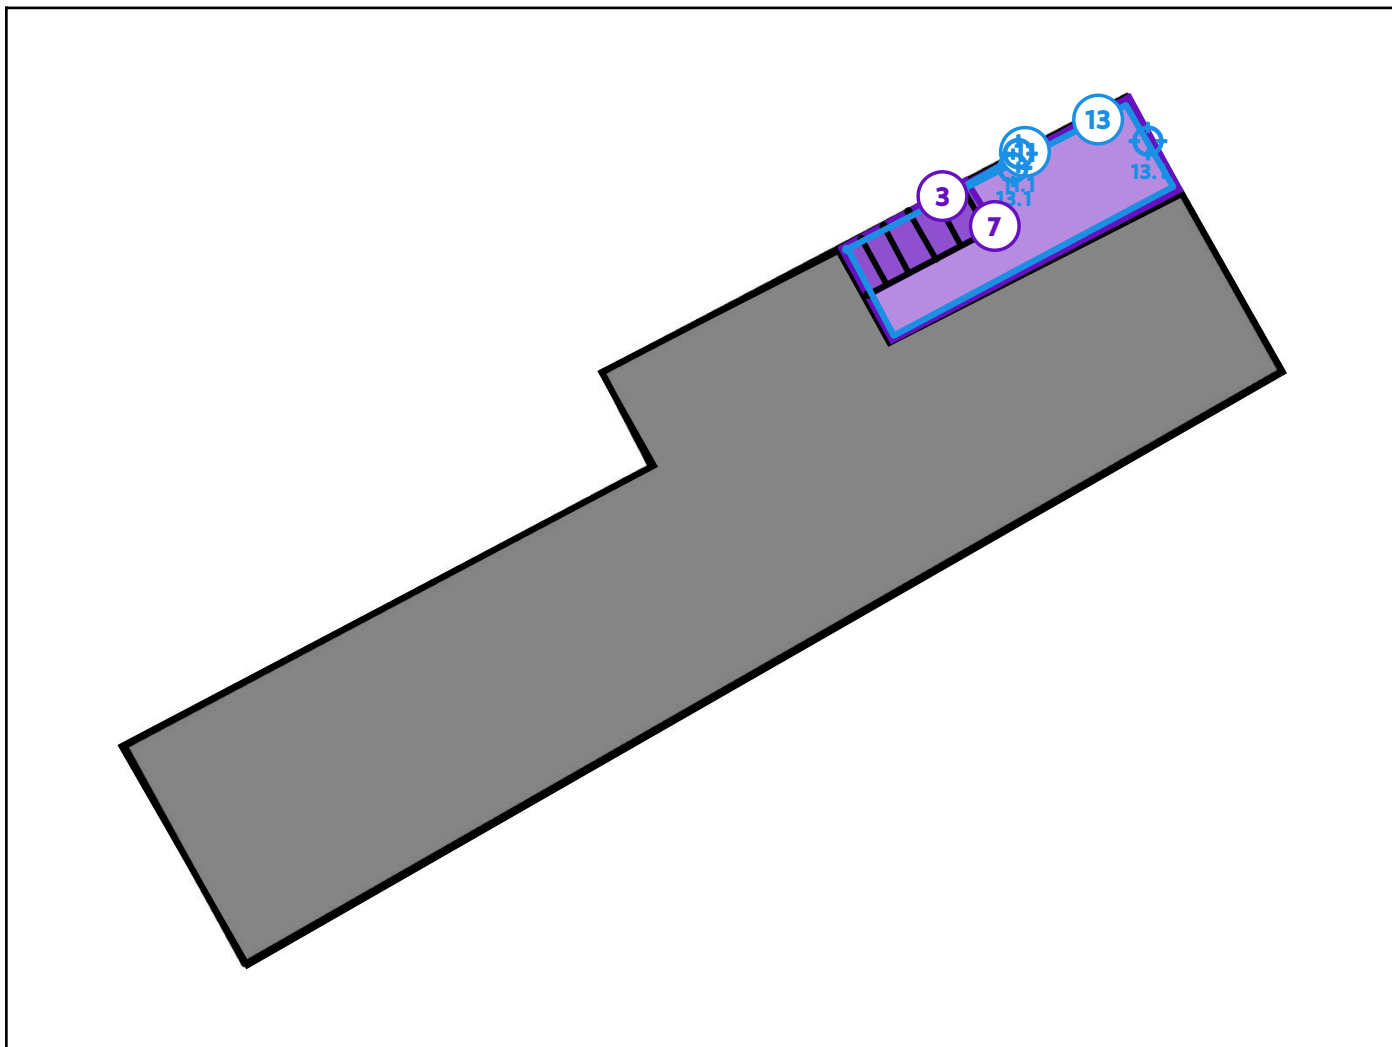
Plan 1.1: Kelder -1

Beschrijving	Type	Actie
3. Tegellijm	Advies	-
7. Vloerzeil keldertrap	Advies	-
11. Kitraam	Geen asbest	-
11.1 Code: #2 Mastiek	Puntmonster	-
13. Cementering kelder	Geen asbest	-
13.1 Code: #3 Cementering	Mengmonster	-

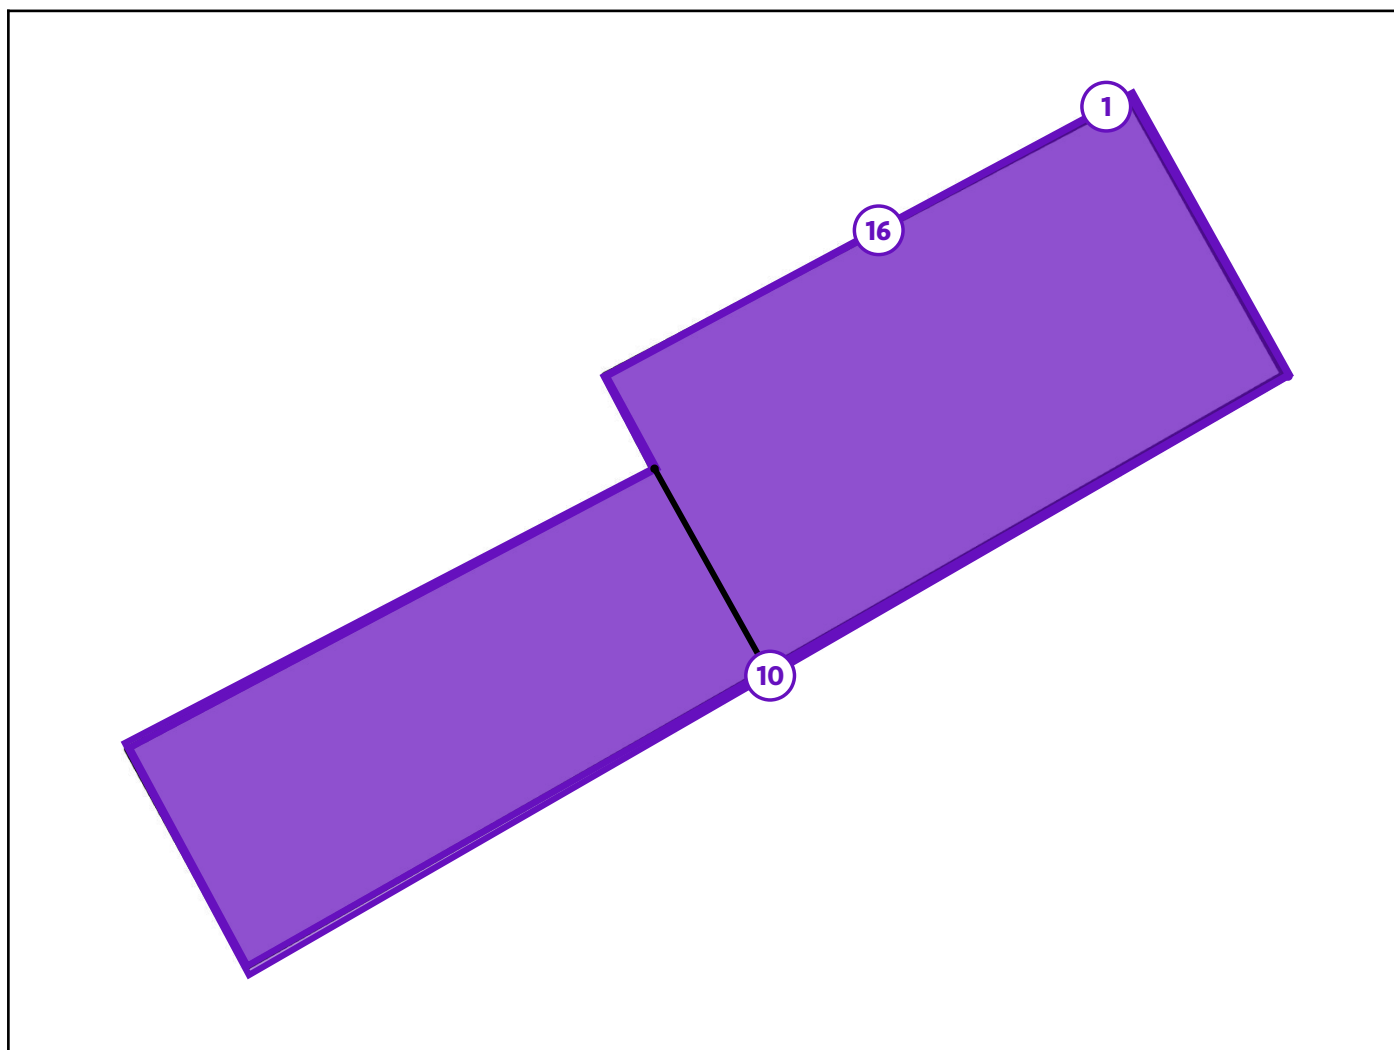
Plan 1.10: Dak

Beschrijving	Type	Actie
1. Materialen onder dakbedekking	Beperking	-
10. Leien rechtergevel aanburend huis	Advies	-
16. Dak	Overige ruimte of materiaal	-

Uitleg van de asbestdeskundige: De materialen onder de dakbedekking kunnen niet vastgesteld worden zonder aanvullend (destructief) onderzoek, niet in het kader van dit asbest attest

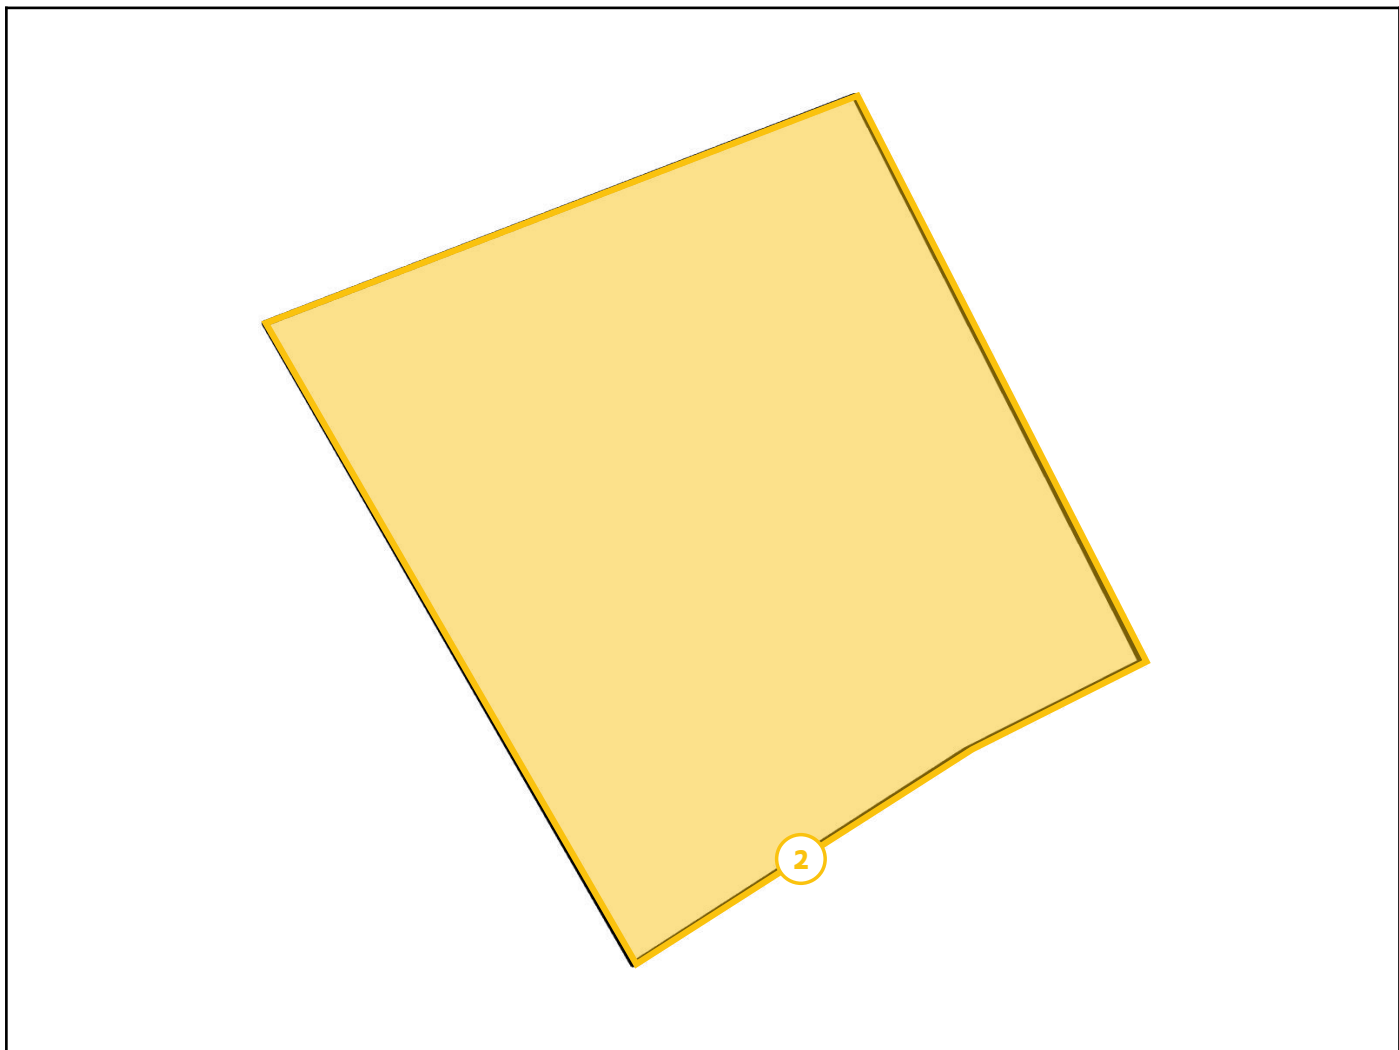
Plan 2.1: Tuinhuis plan

Beschrijving	Type	Actie
2. Tuinhuis	Uitsluiting	-

Bouwjaar: 2023

Constructies gebouwd vanaf 2001 moeten niet onderzocht worden

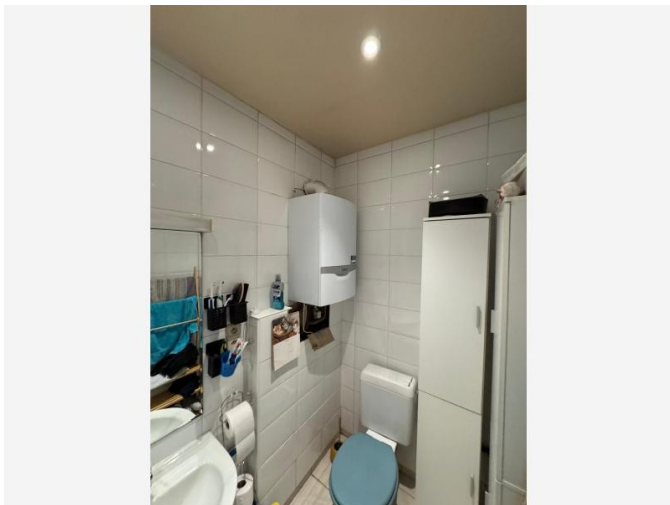
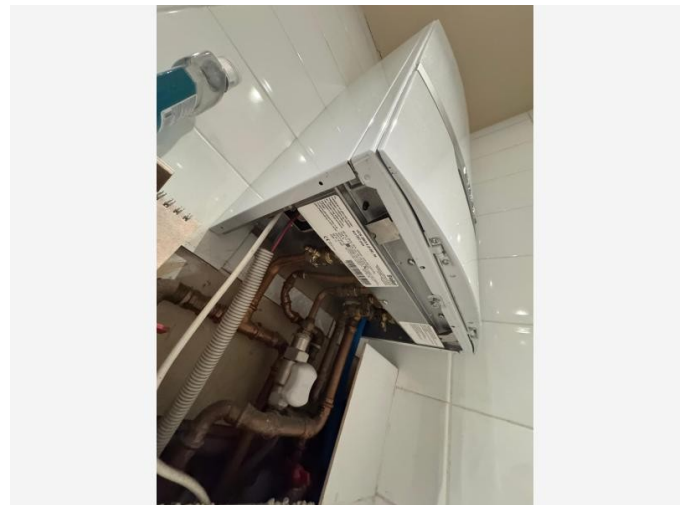
Beschrijving	Notitie	Terug te vinden op plannen
Fiche 14: Stookketel	Geen asbestverdachte toepassingen aan of rond de ketel aangetroffen; ketel is bovendien recent; model: Vaillant EcoTec Plus	Plan 1.2: Gelijkvloers 0
Fiche 15: Afdichtingsmateriaal aan schrijnwerk	Zowel tussen frame en glas als tussen frame en gevel; met uitzondering van het kelderraam	Plan 1.4: Gelijkvloers 0 (muren) Plan 1.8: Verdieping +1 (muren)
Fiche 16: Dak	De dakbedekkingen werden vernieuwd (zie bewijsdocumenten) in +- 2017	Plan 1.10: Dak
