Asbestinventarisatetest

Ketelstraat 17, 3440 Zoutleeuw

Attestnummer : 20230823-000135.000

Uitgegeven op : 23.08.2023

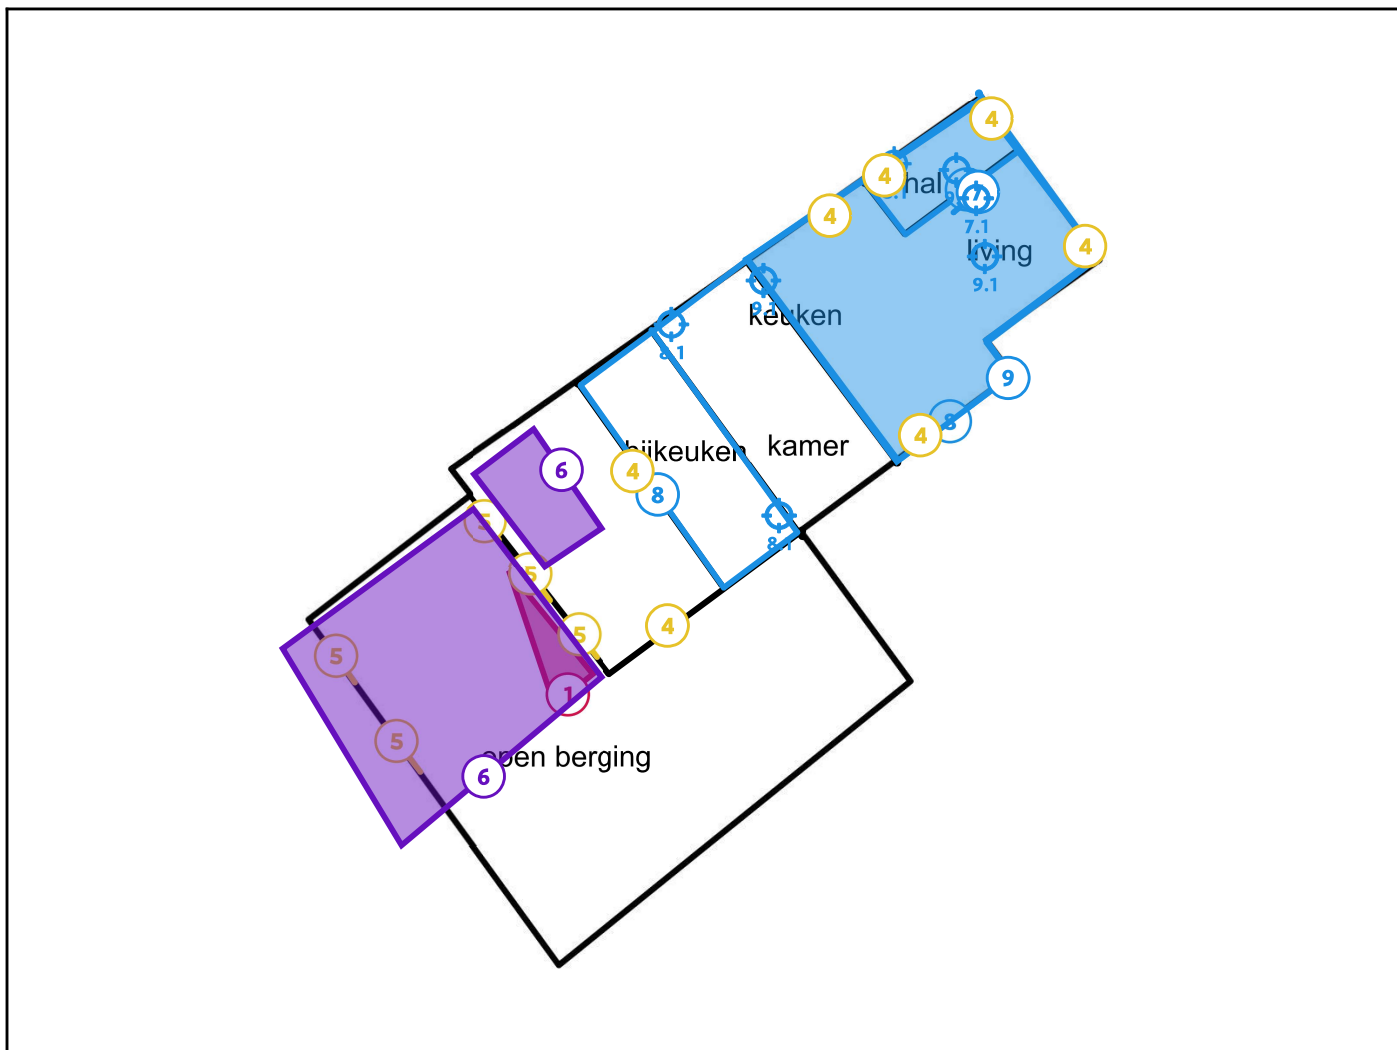
Plan 1.1: Hoofdgebouw GV

Beschrijving	Type	Actie
1. Golfplaten + slib afval	Asbestmateriaal	Dringend verwijderen
4. Bakeliet	Asbestmateriaal	Zorgvuldig beheren
5. Mastiek	Asbestmateriaal	Zorgvuldig beheren
6. Onderzoeksbeperring	Beperring	-
7. Kachelkoord	Geen asbest	-
7.1 Code: Kachelkoord	Puntmonster	-
8. Pleister muur	Geen asbest	-

8.1 Code: Pleister muur	Mengmonster	-
9. Pleister plafond	Geen asbest	-
9.1 Code: Pleister plafond	Mengmonster	-

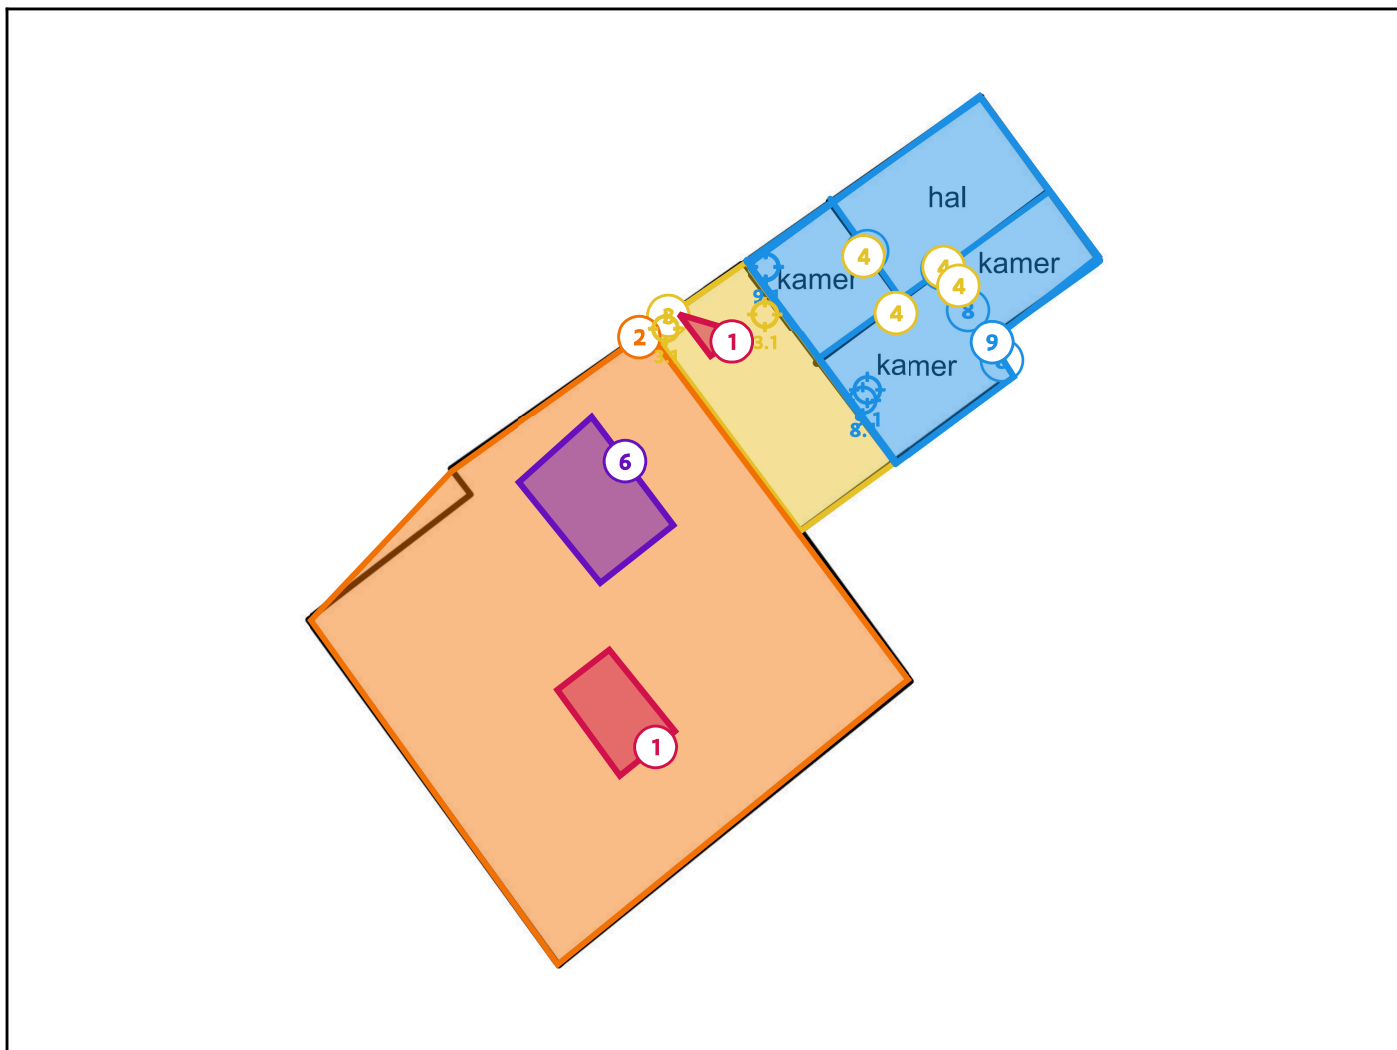
Plan 1.2: Hoofdgebouw V1

Beschrijving	Type	Actie
1. Golfplaten + slib afval	Asbestmateriaal	Dringend verwijderen
2. Golfplaten	Asbestmateriaal	Verwijderen
3. Roofing	Asbestmateriaal	Zorgvuldig beheren
3.1 Code: Roofing	Mengmonster	-
4. Bakeliet	Asbestmateriaal	Zorgvuldig beheren
6. Onderzoeksbeperring	Beperring	-
8. Pleister muur	Geen asbest	-

8.1 Code: Pleister muur	Mengmonster	-
9. Pleister plafond	Geen asbest	-
9.1 Code: Pleister plafond	Mengmonster	-

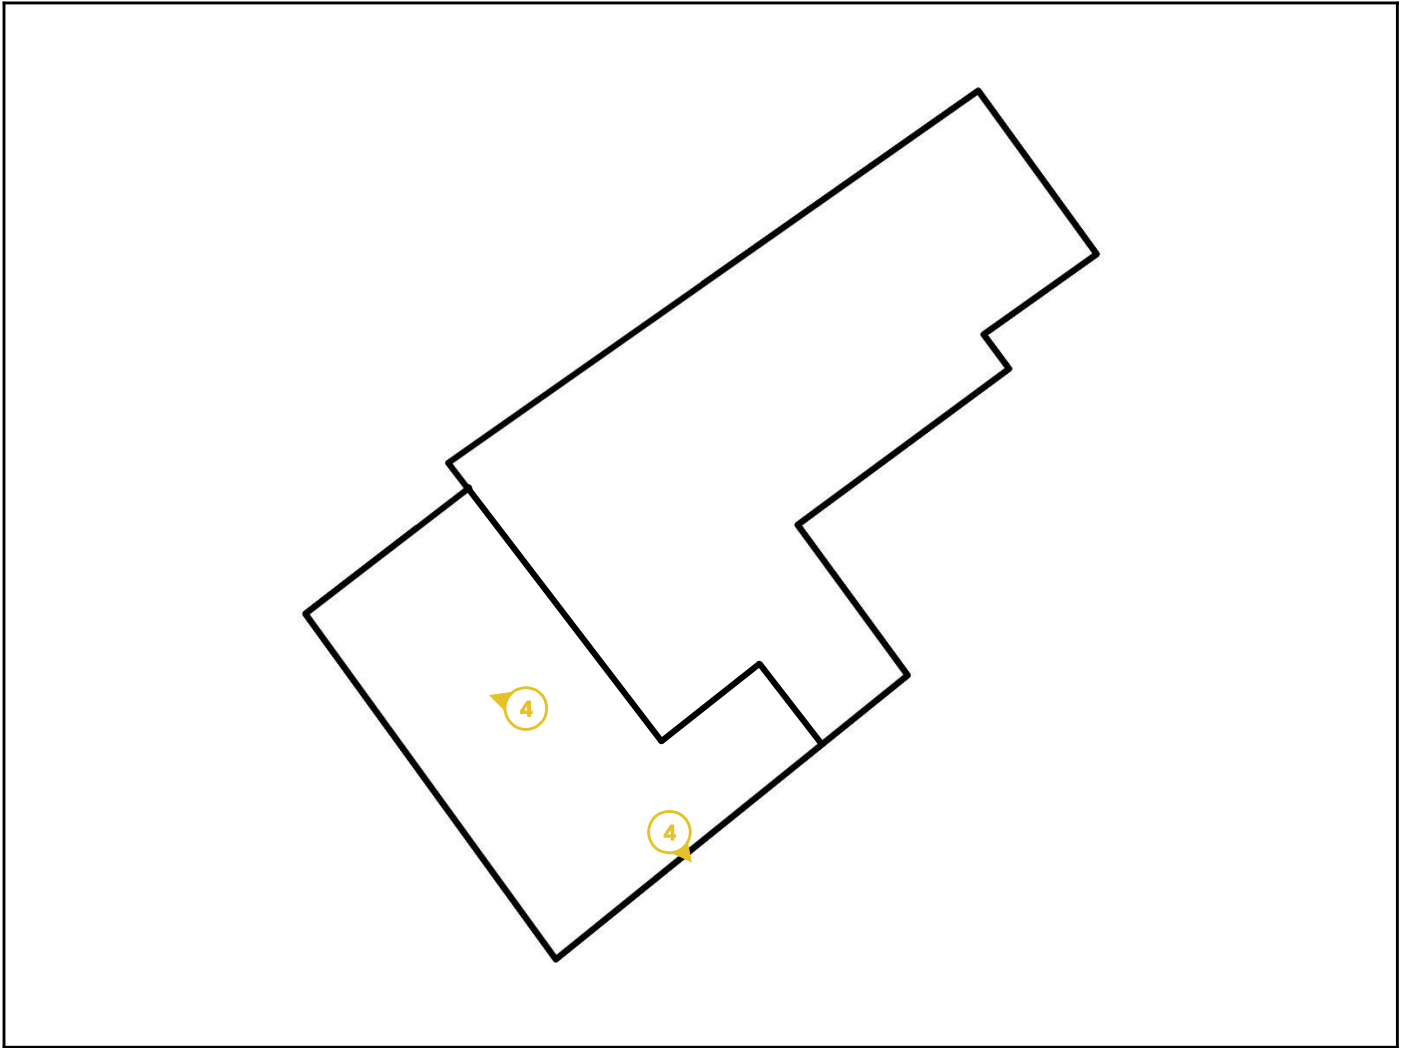
Plan 1.4: Hoofdgebouw kelder

Beschrijving	Type	Actie
4. Bakeliet	Asbestmateriaal	Zorgvuldig beheren
