Asbestinventarisatetest

Kapelstraat 77, 2070 Beveren-Kruibeke-Zwijndrecht

Attestnummer : 20260114-000321.000

Uitgegeven op : 14.01.2026

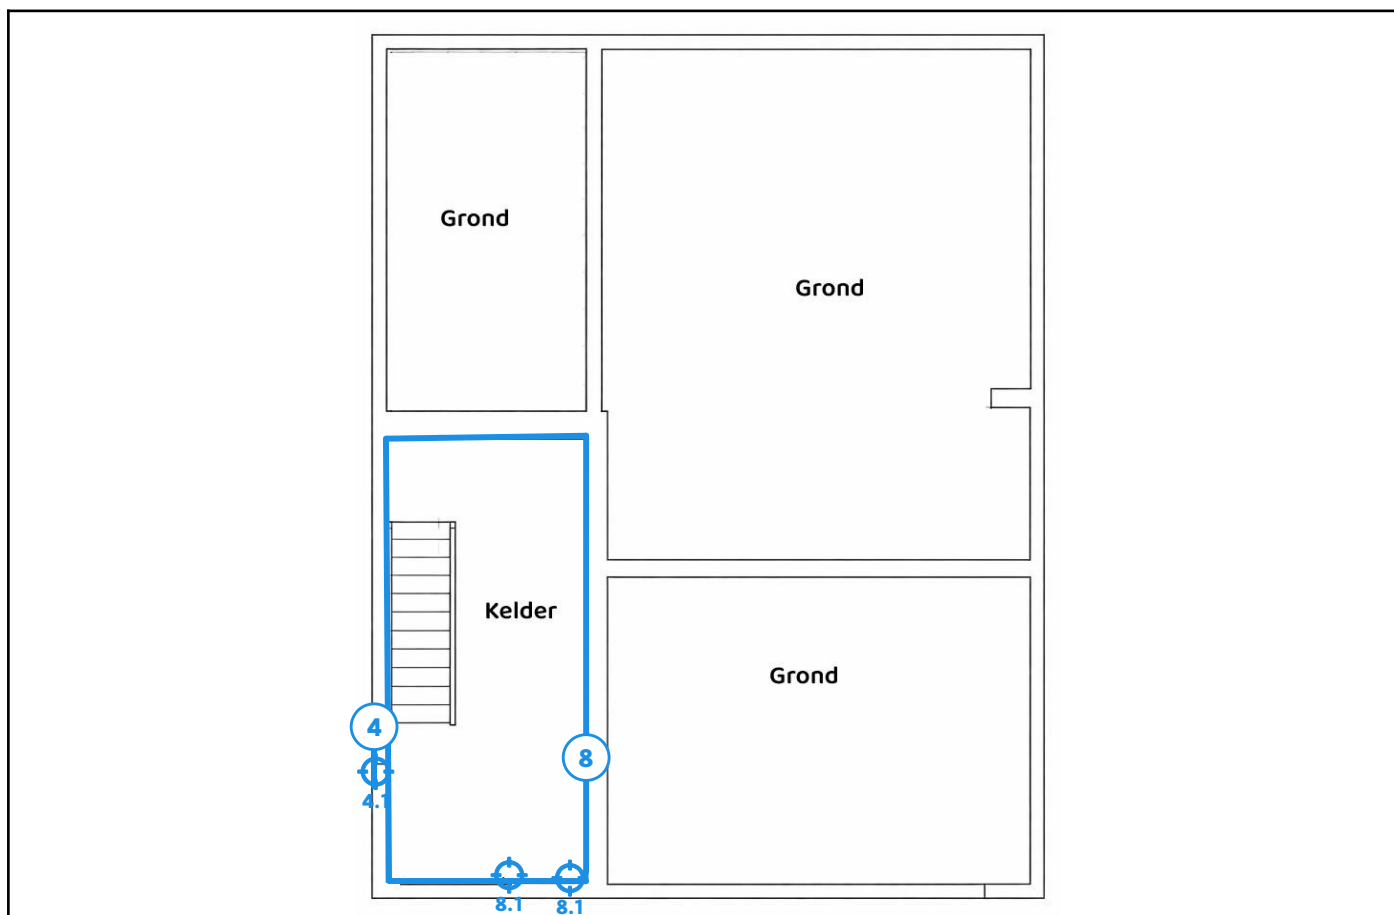
Plan 1.1: -1 Kelder

Beschrijving	Type	Actie
4. M05 - Mastiek tussen glasblad kelder	Geen asbest	-
4.1 Code: M05	Puntmonster	-
8. M06 - Cementering Wanden - Kelder	Geen asbest	-
8.1 Code: M06	Mengmonster	-

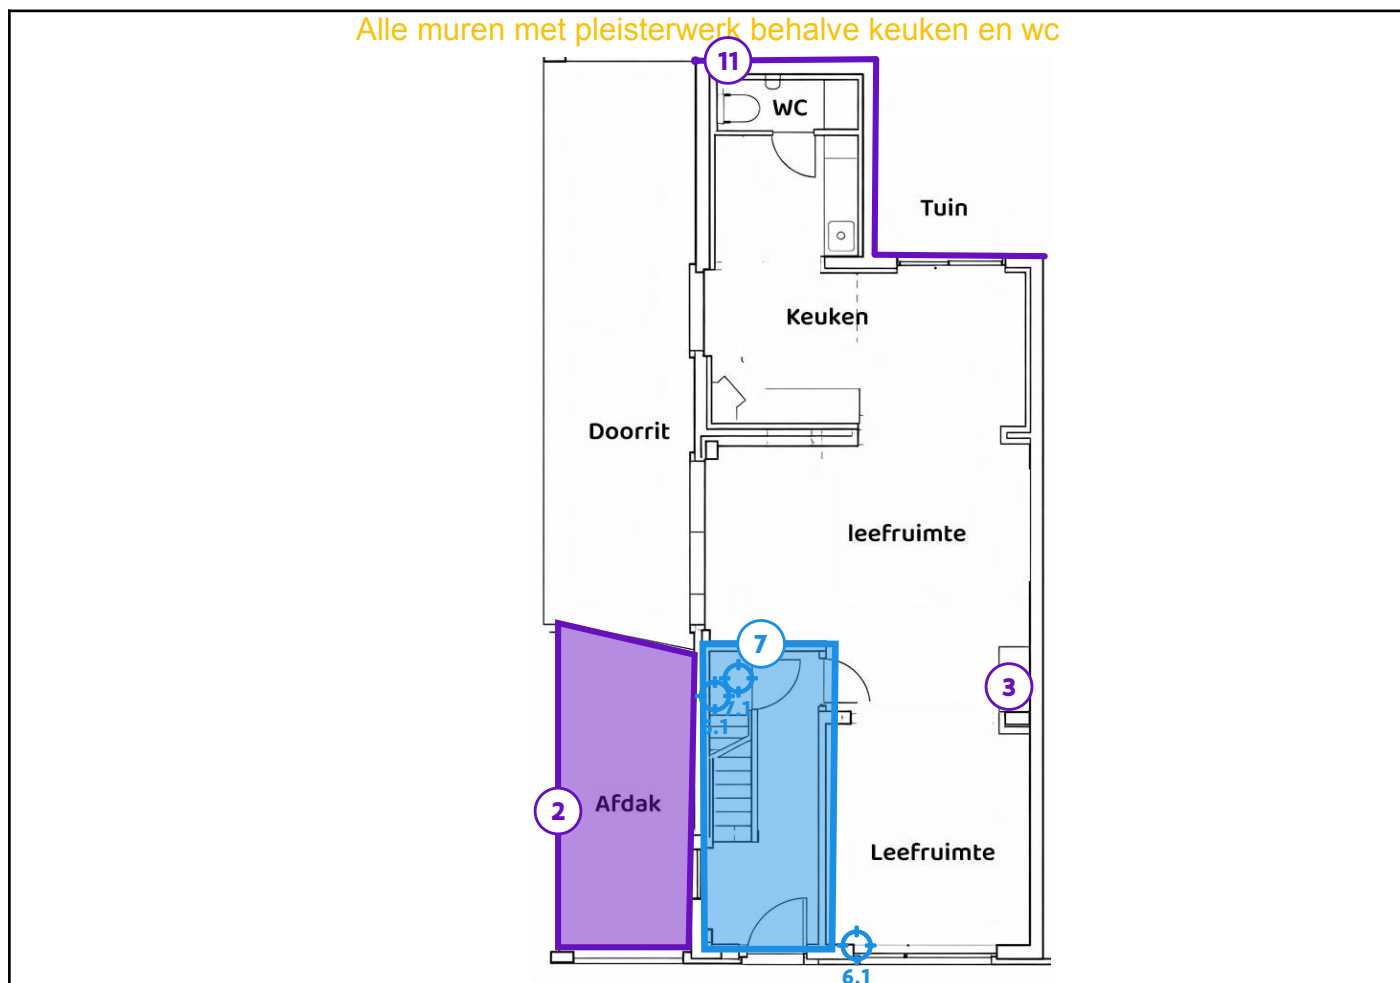
Plan 1.2: 0 Gelijkvloers

Beschrijving	Type	Actie
2. Golfplaten - Polycarbonaat Kunststof	Advies	-
3. Gashaard OK	Advies	-
6. M01 - Pleisterwerk Muren	Geen asbest	-
6.1 Code: M01	Mengmonster	-
7. M02 - Pleisterwerk Plafonds	Geen asbest	-
7.1 Code: M02	Mengmonster	-
11. Crepi buitengevel OK	Overige ruimte of materiaal	-

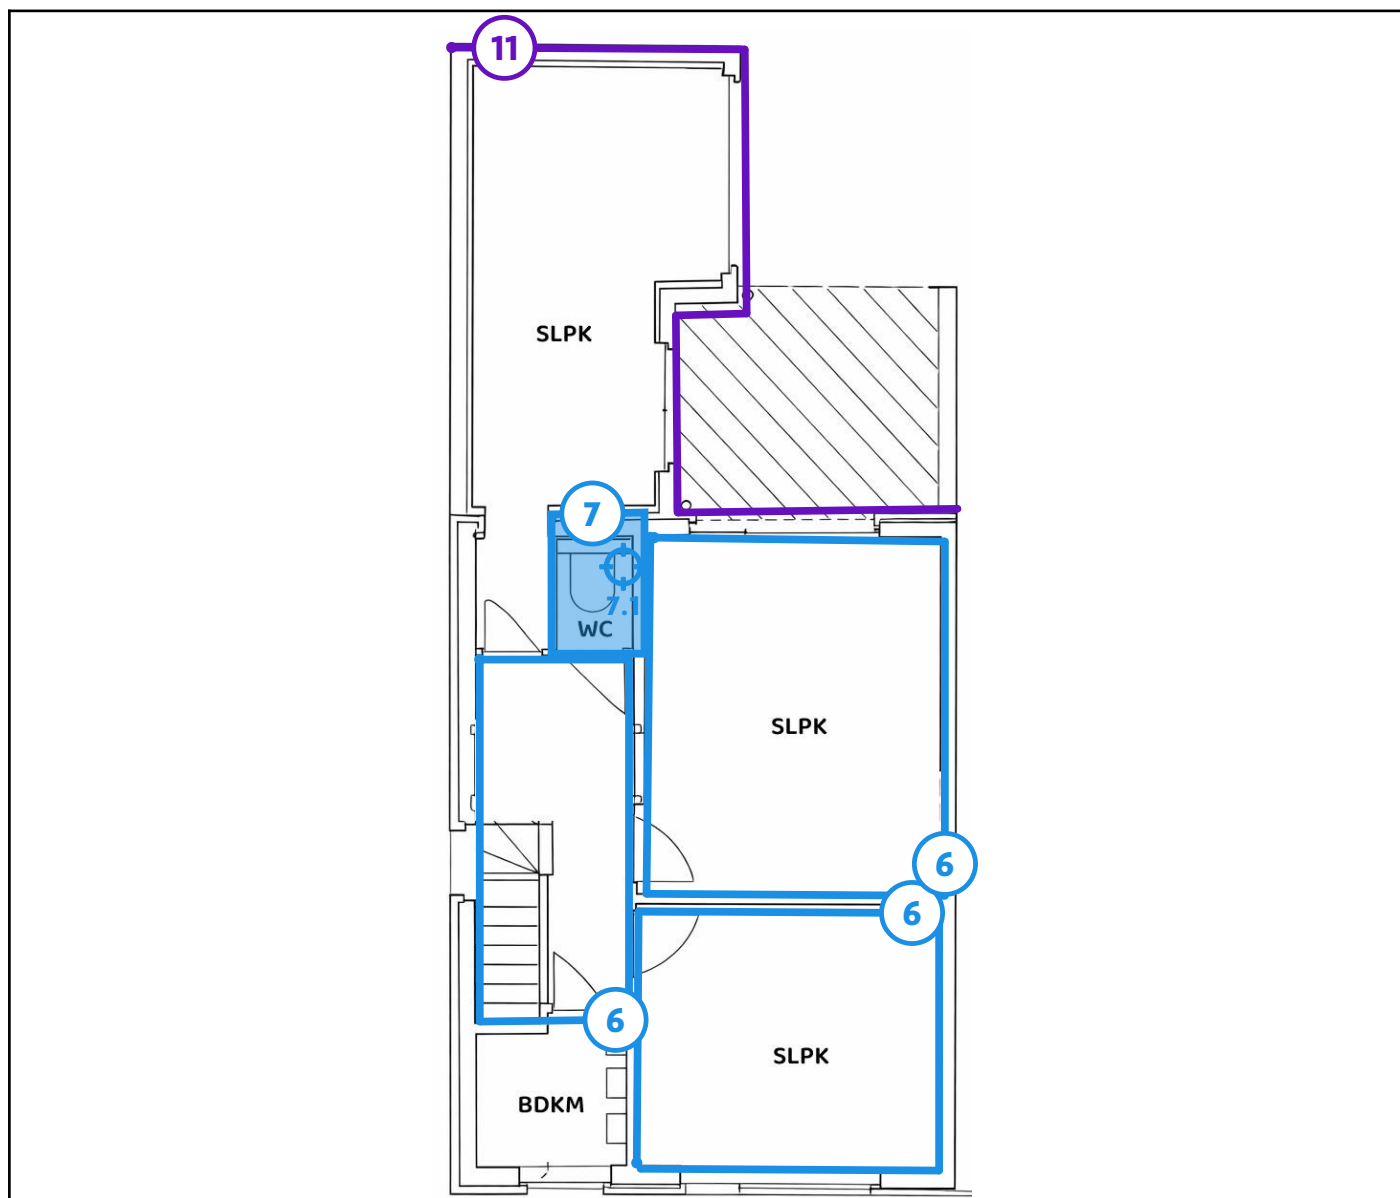
Plan 1.3: +1 Verdiep

Beschrijving	Type	Actie
6. M01 - Pleisterwerk Muren	Geen asbest	-
7. M02 - Pleisterwerk Plafonds	Geen asbest	-
7.1 Code: M02	Mengmonster	-
11. Crepi buitengevel OK	Overige ruimte of materiaal	-

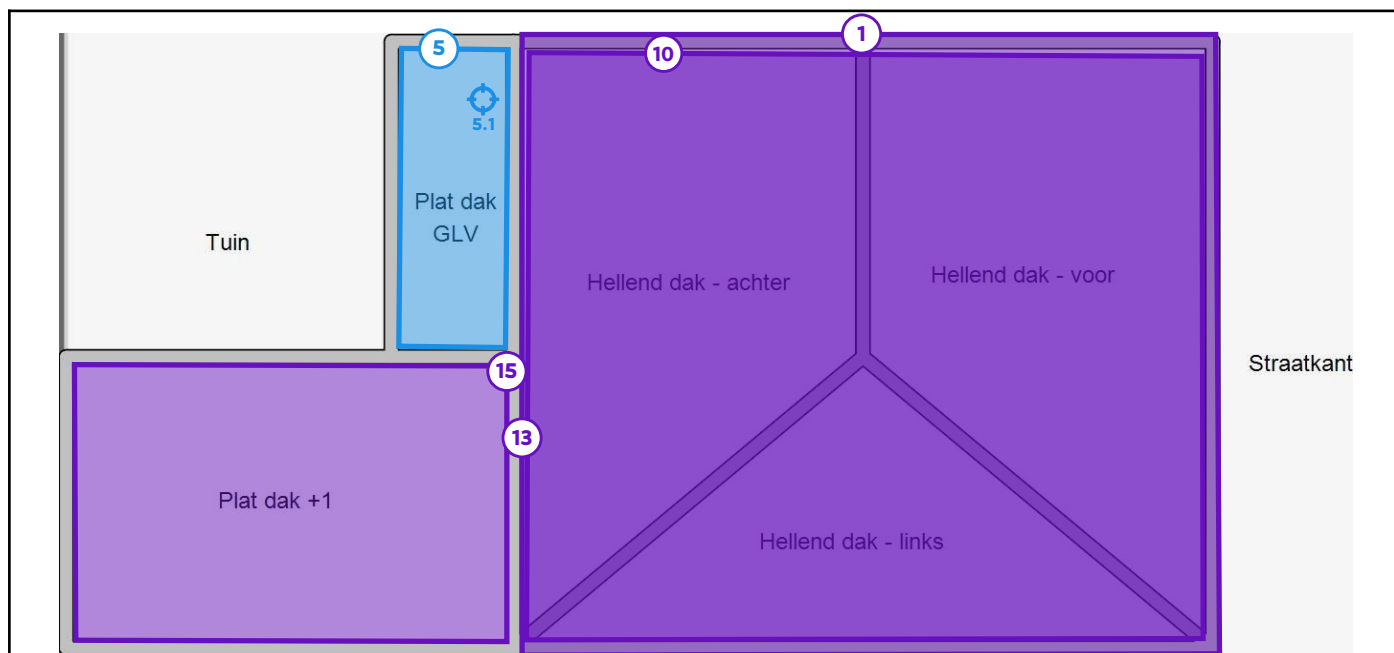
Plan 1.5: dakenplan

Beschrijving	Type	Actie
1. Schouw - Dicht	Beperking	-
5. M04 - Roofing Plat Dak - Gelijkvloers	Geen asbest	-
5.1 Code: M04	Puntmonster	-
10. Onderdak Puntdak	Overige ruimte of materiaal	-
13. Dakbedekking - Puntdak - Pannen	Overige ruimte of materiaal	-
15. Plat dak aanbouw op +1	Overige ruimte of materiaal	-

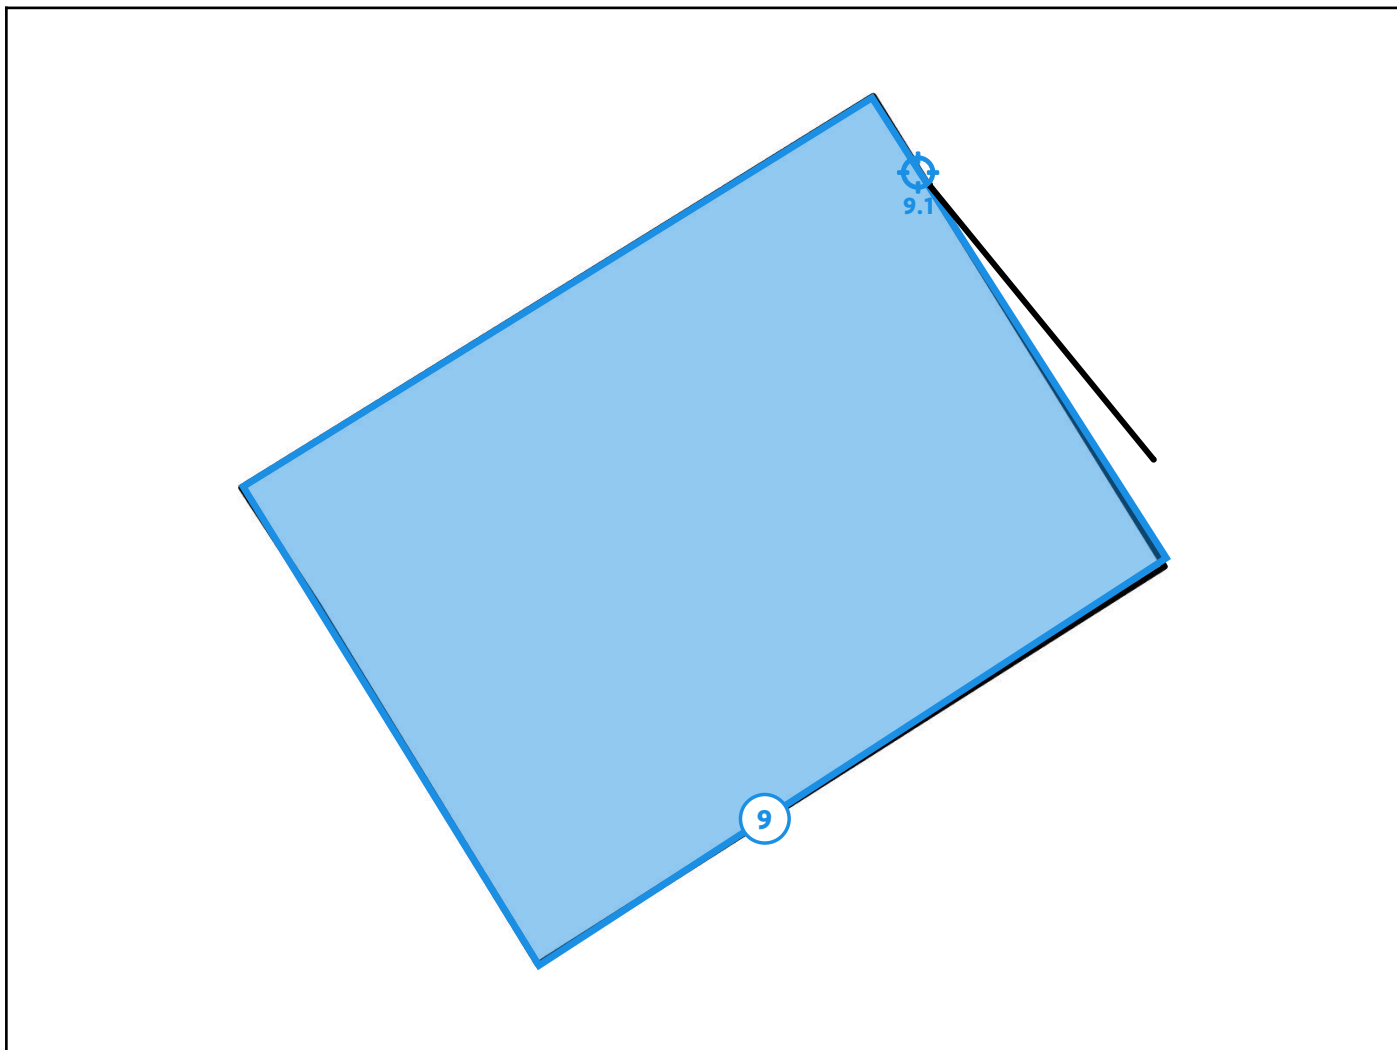
Plan 2.1: Garage Gelijkvloers

Beschrijving	Type	Actie
9. M03 - Roofing Plat Dak - Garage	Geen asbest	-
9.1 Code: M03	Puntmonster	-
