Asbestinventarisatetest

Oude Bergstraat 22, 3271 Scherpenheuvel-Zichem

Attestnummer : 20260224-000132.000

Niet-asbestveilig

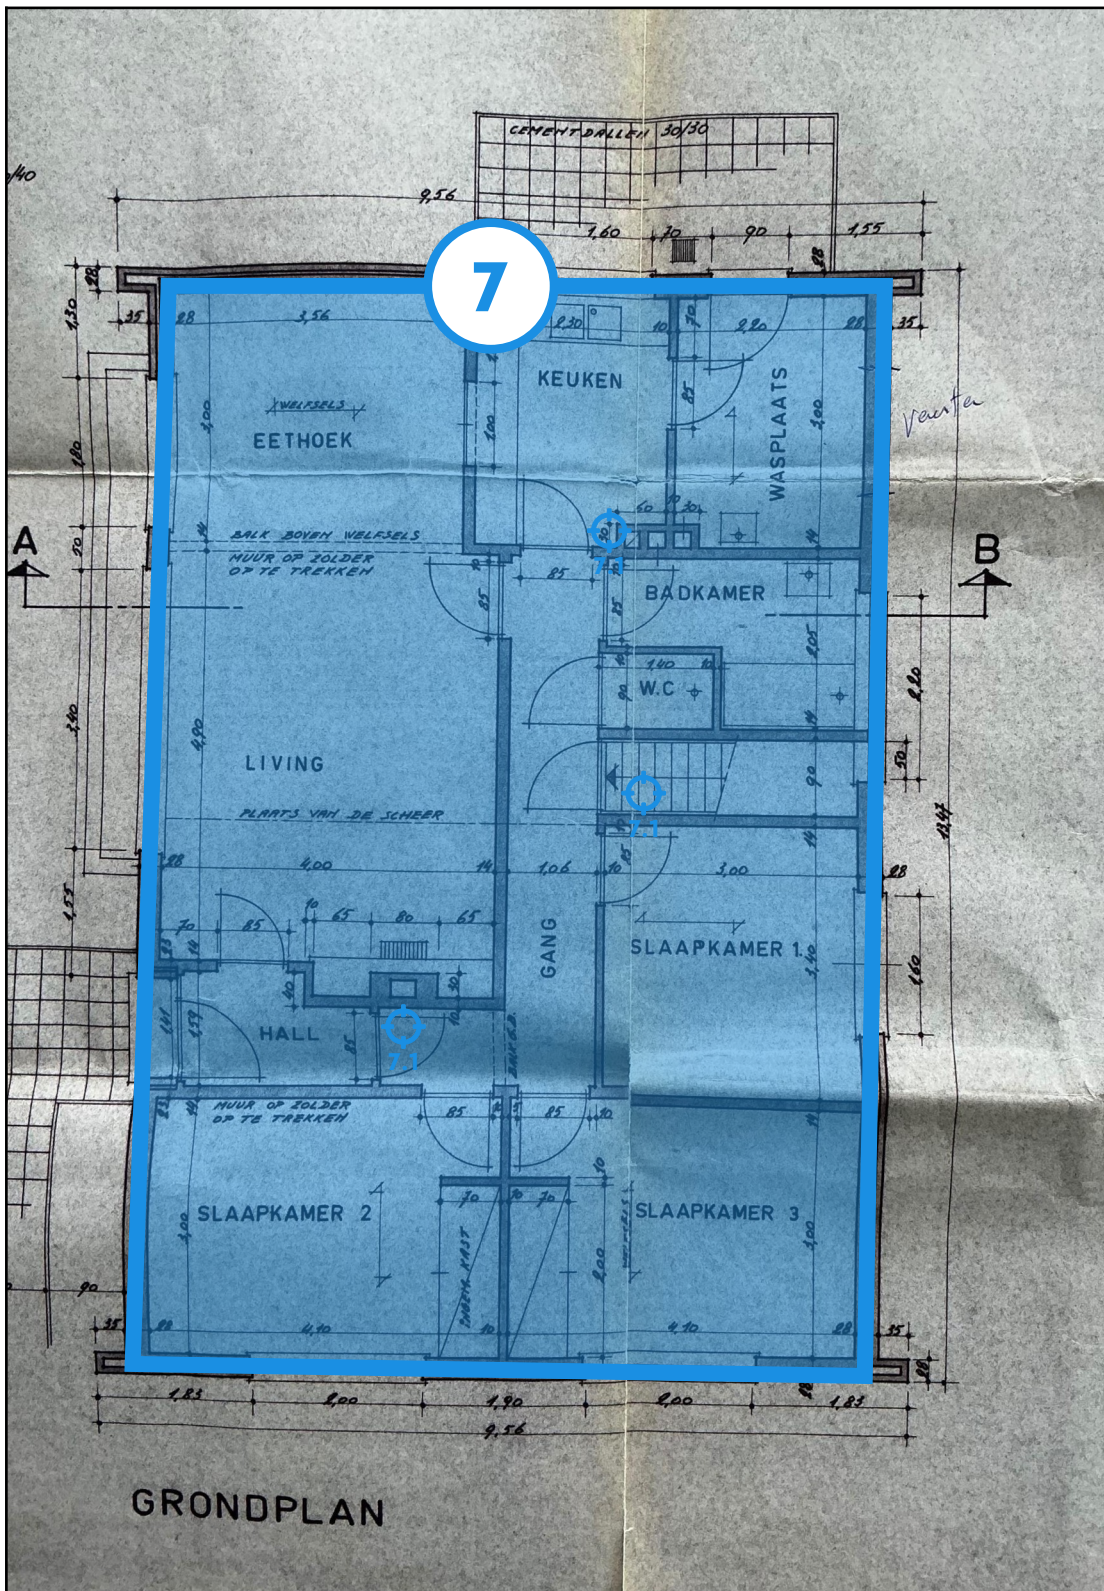
Plan 1.5: Gelijkvloers

7. Pleisterwerk plafonds	Geen asbest	-
7.1 Code: 180226A2	Mengmonster	-

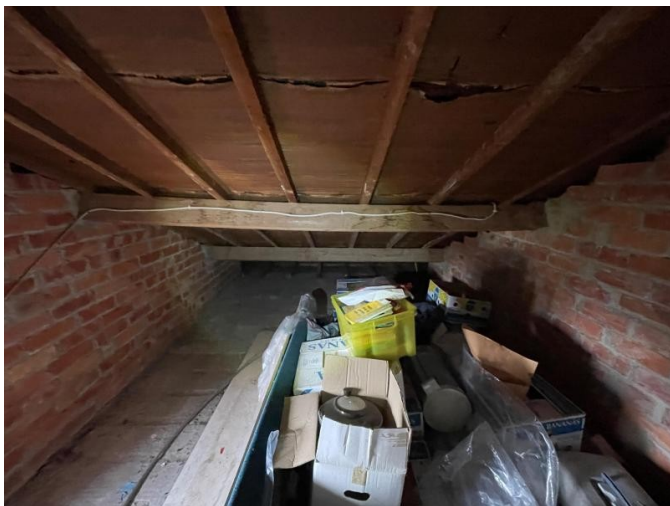
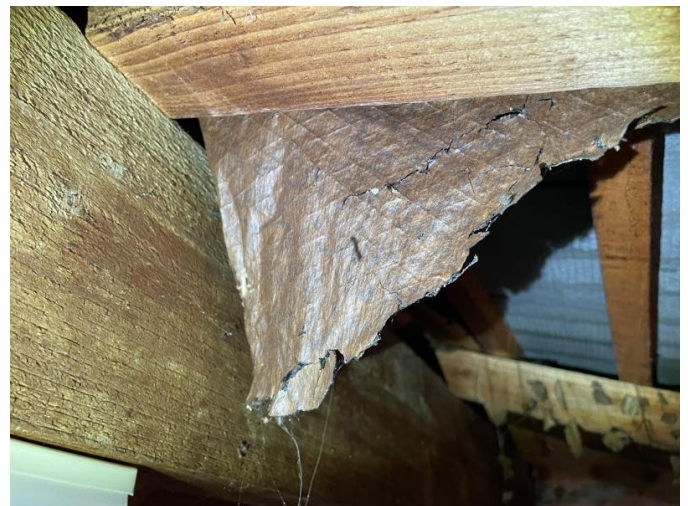
Beschrijving	Notitie	Terug te vinden op plannen
Fiche 8: Onderdak (niet asbesthoudend)	Het onderdak is niet asbesthoudend.	-
Fiche 9: Rookgaskanaal (niet verdacht)	Het rookgaskanaal is niet-asbestverdacht. Er wordt geen uitspraak gedaan over de binnenkant van de schouw. Het is altijd mogelijk dat hier een asbestcementen buis in zit. Wees steeds voorzichtig bij renovatie of sloopwerkzaamheden.	-
