Asbestinventarisatetest

Kanonstraat 16, 2800 Mechelen

Attestnummer : 20230208-000490.000

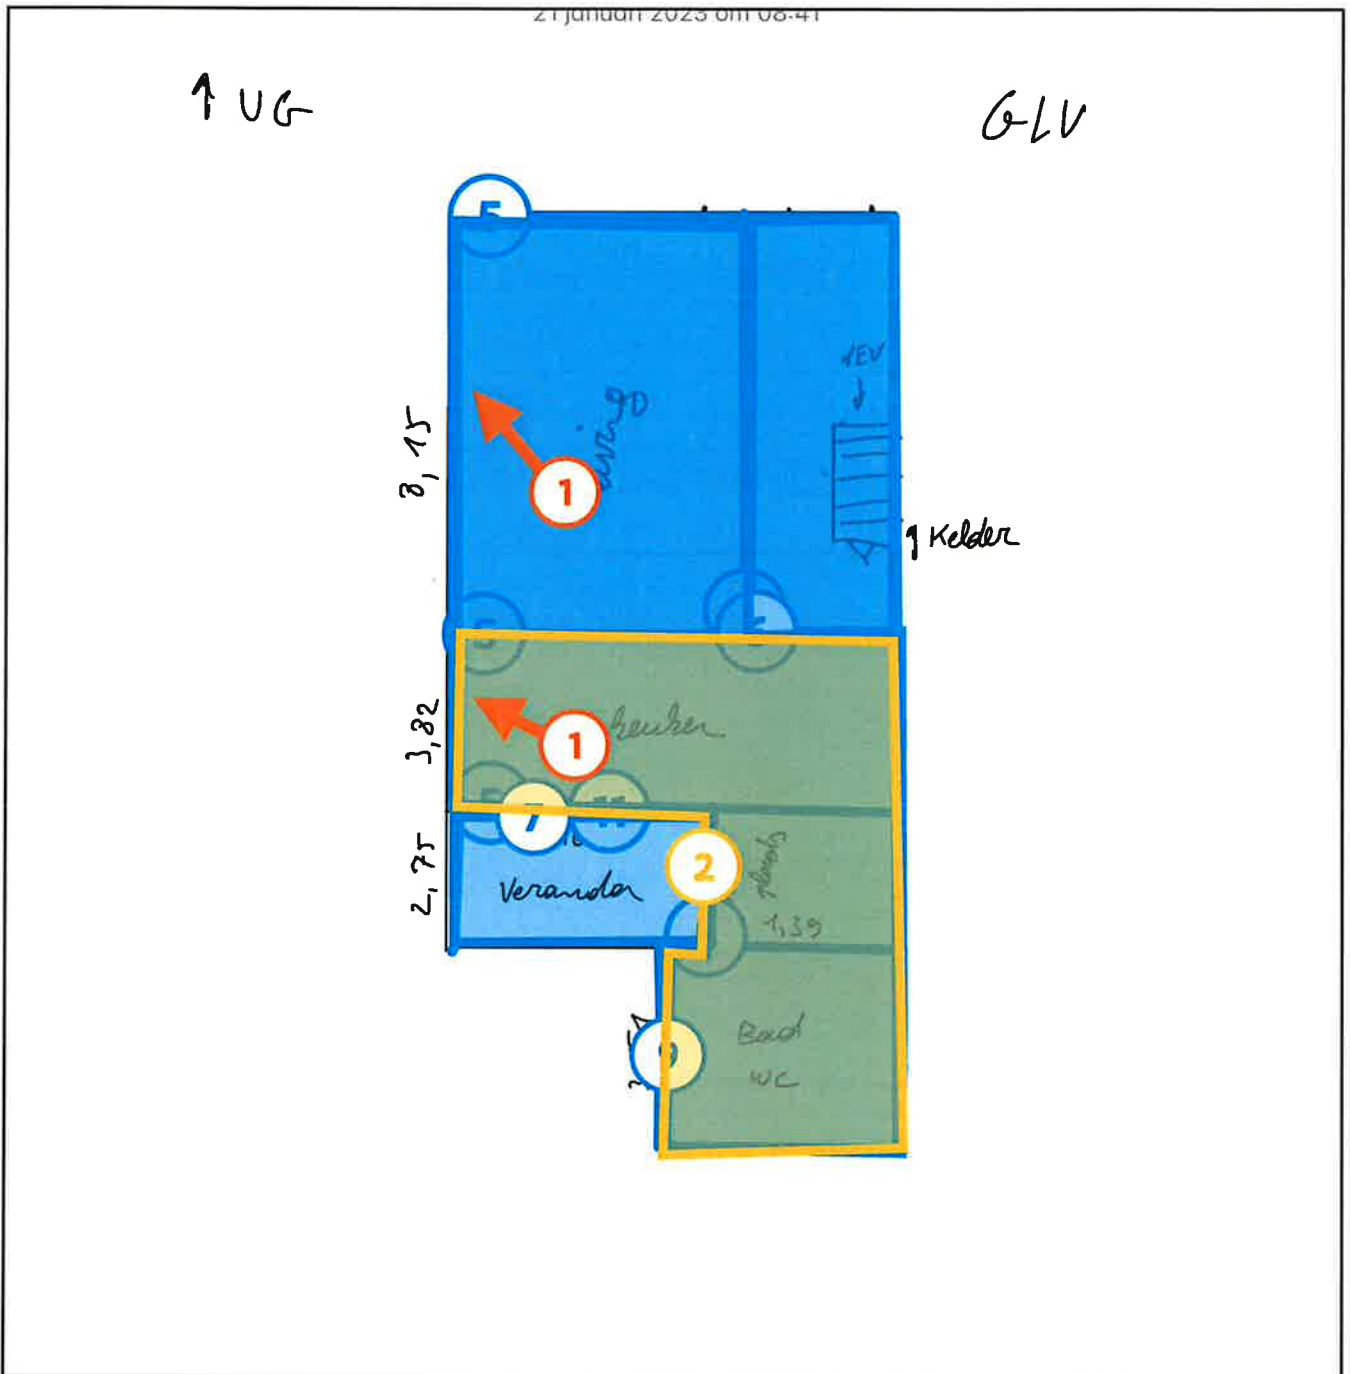
Plan 1.1: Glv

Beschrijving	Type	Actie
1. Koord gaskachel	Asbestmateriaal	Verwijderen
2. Roofing	Asbestmateriaal	Zorgvuldig beheren

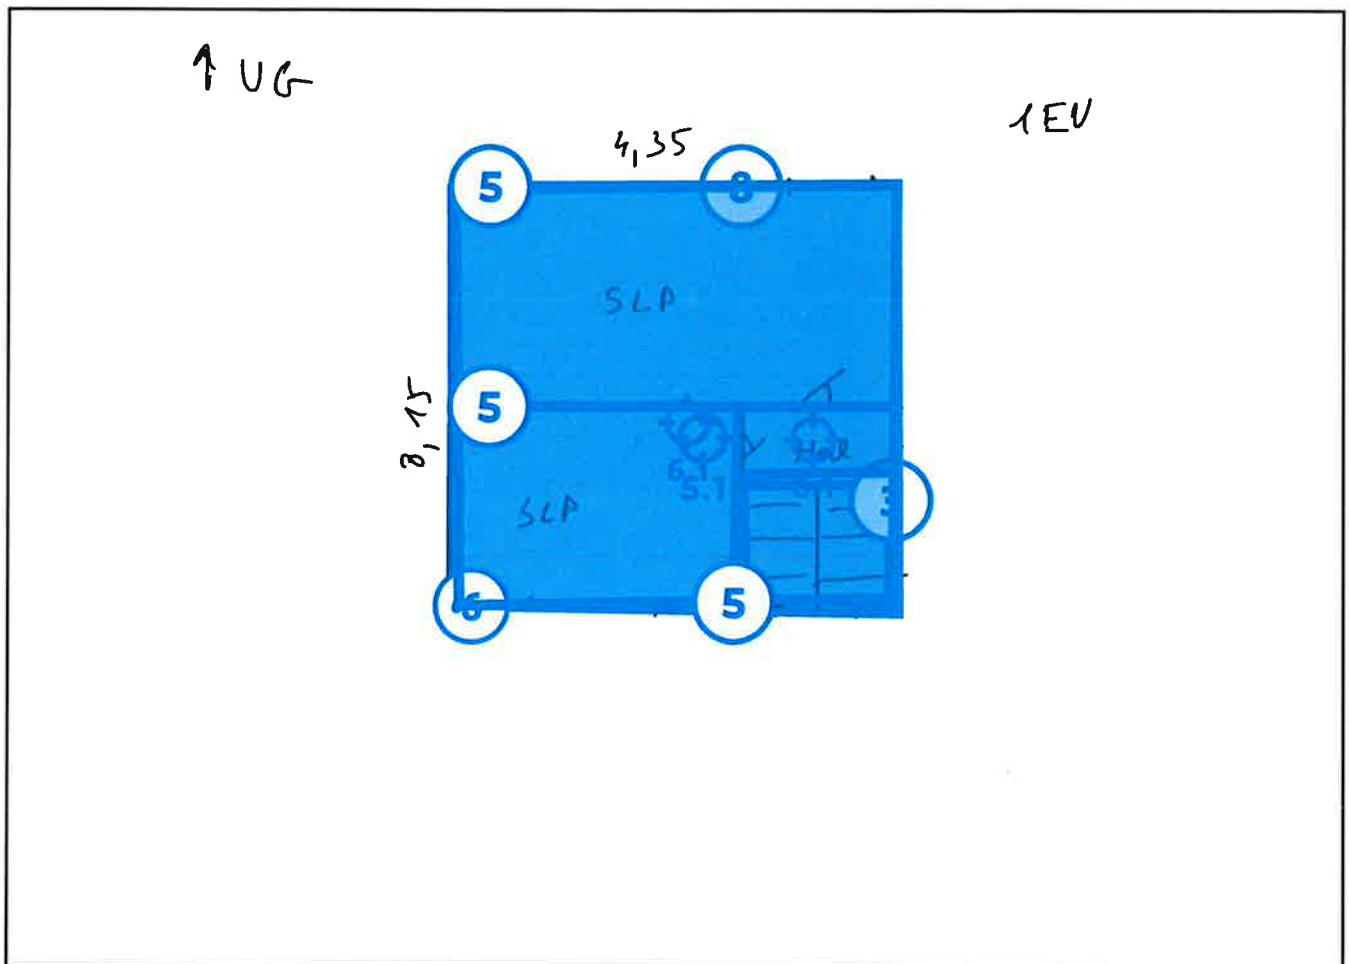
Plan 1.2: 1ev

Beschrijving	Type	Actie
3. Tapijt	Geen asbest	-
5. Pleisterwerk muur	Geen asbest	-
5.1 Code: M01	Mengmonster	-
6. Pleisterwerk plafond	Geen asbest	-
6.1 Code: M02	Mengmonster	-
8. Vinyl	Geen asbest	-

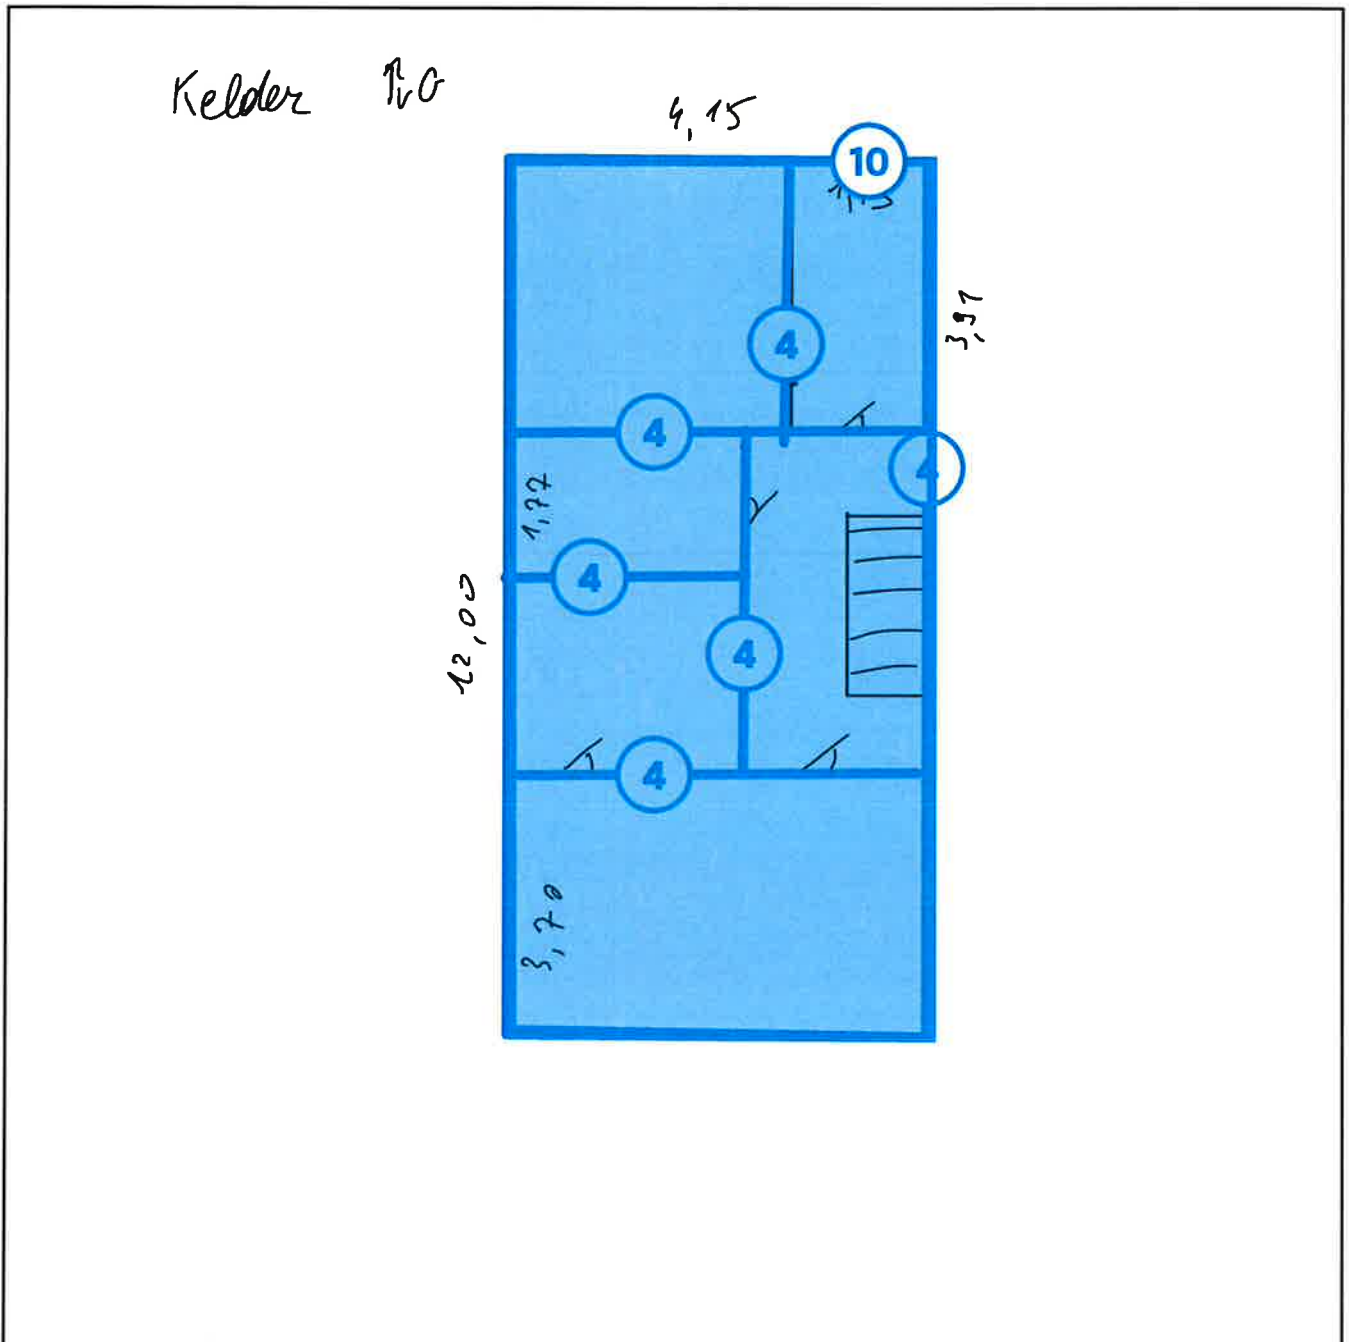
Plan 1.3: Kelder

Beschrijving	Type	Actie
4. Stenen muur	Geen asbest	-
10. Beton plafond	Geen asbest	-

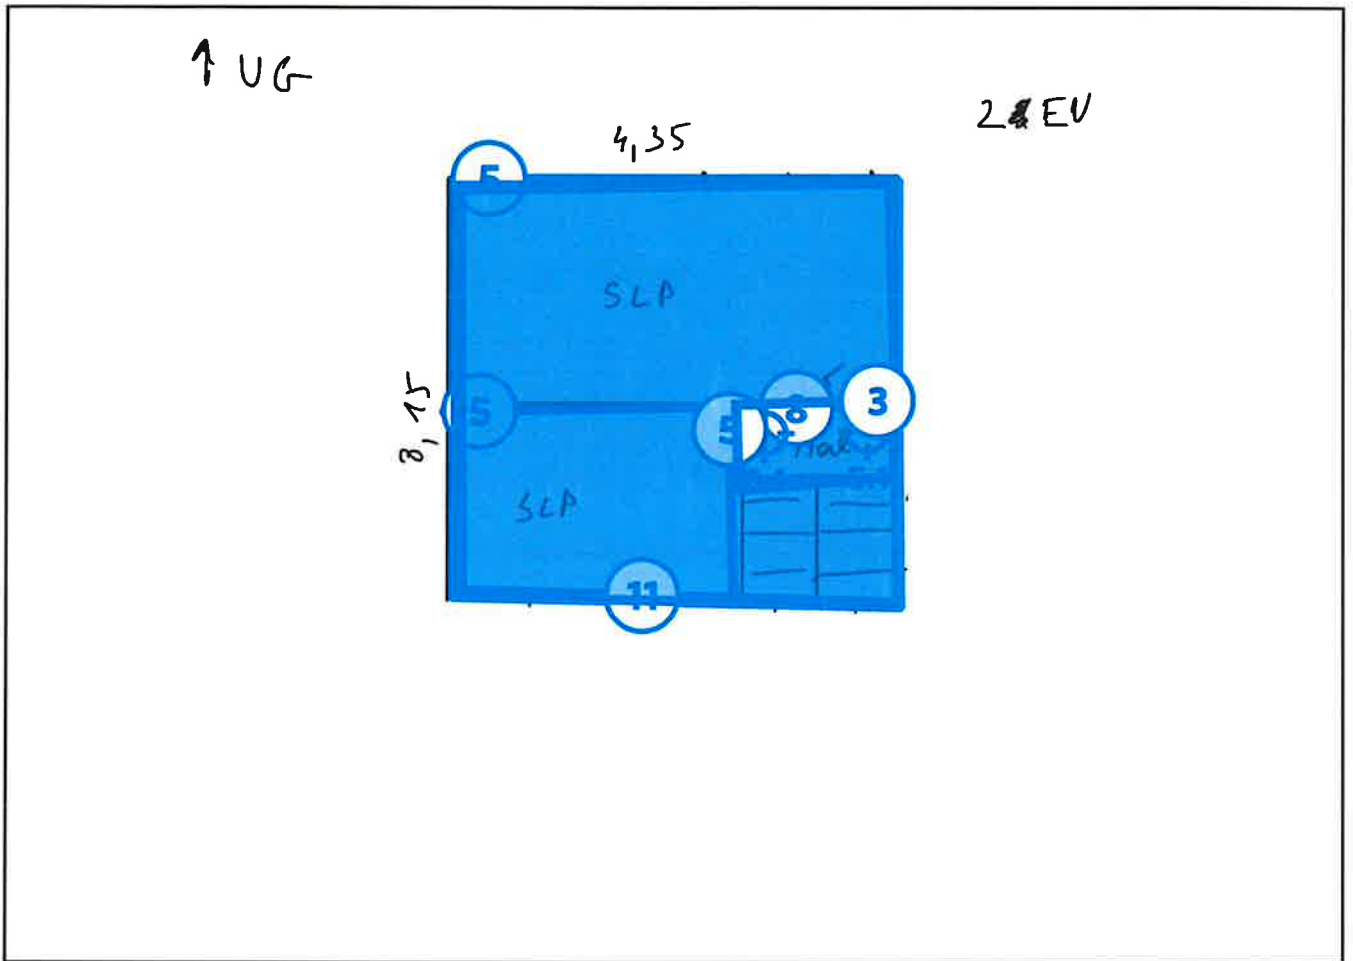
Plan 1.4: 2ev

Beschrijving	Type	Actie
3. Tapijt	Geen asbest	-
5. Pleisterwerk muur	Geen asbest	-
5.1 Code: M01	Mengmonster	-
8. Vinyl	Geen asbest	-
8.1 Code: M03	Puntmonster	-
11. Vals plafond hout/kunststof	Geen asbest	-
