Asbestinventarisatetest

Kruynighemstraat 6, 2811 Mechelen

Attestnummer : 20250605-000485.000

Uitgegeven op : 05.06.2025

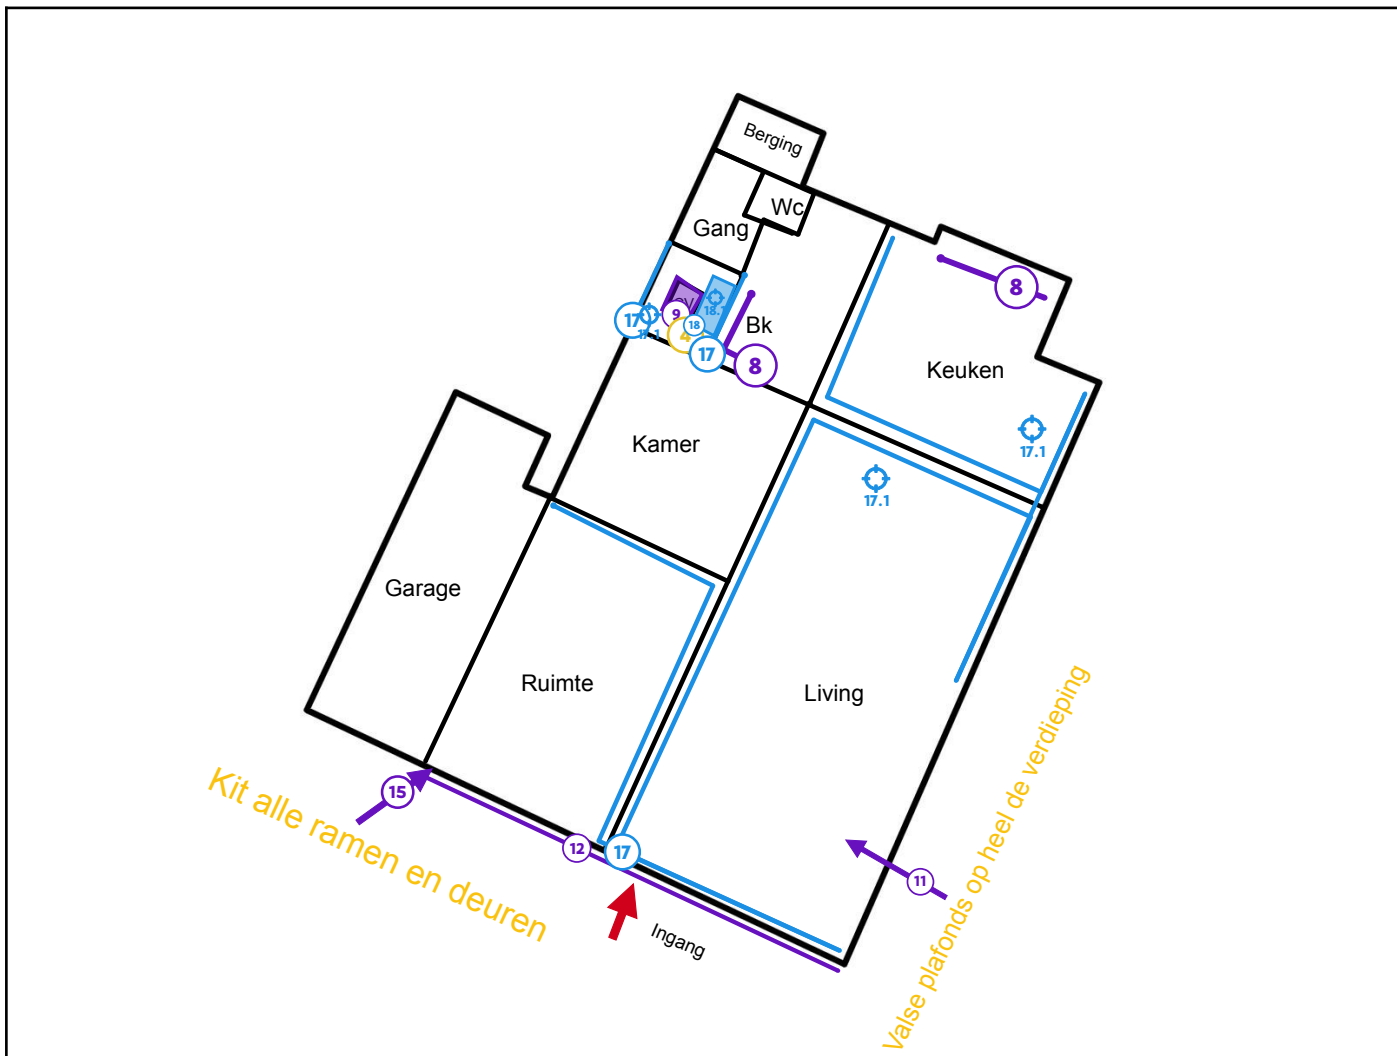
Plan 1.2: +0

Beschrijving	Type	Actie
4. Roetluik met houder	Asbestmateriaal	Zorgvuldig beheren
8. Faience tegellijn	Advies	-
9. Cv-ketel	Advies	-
11. Valse plafonds	Advies	-
12. Cementlaag voorgevel	Advies	-
15. Kit niet verdacht	Advies	-
17. Muurpleister	Geen asbest	-

17.1 Code: 1	Mengmonster	-
18. Vinylvloer stookplaats	Geen asbest	-
18.1 Code: 2	Puntmonster	-

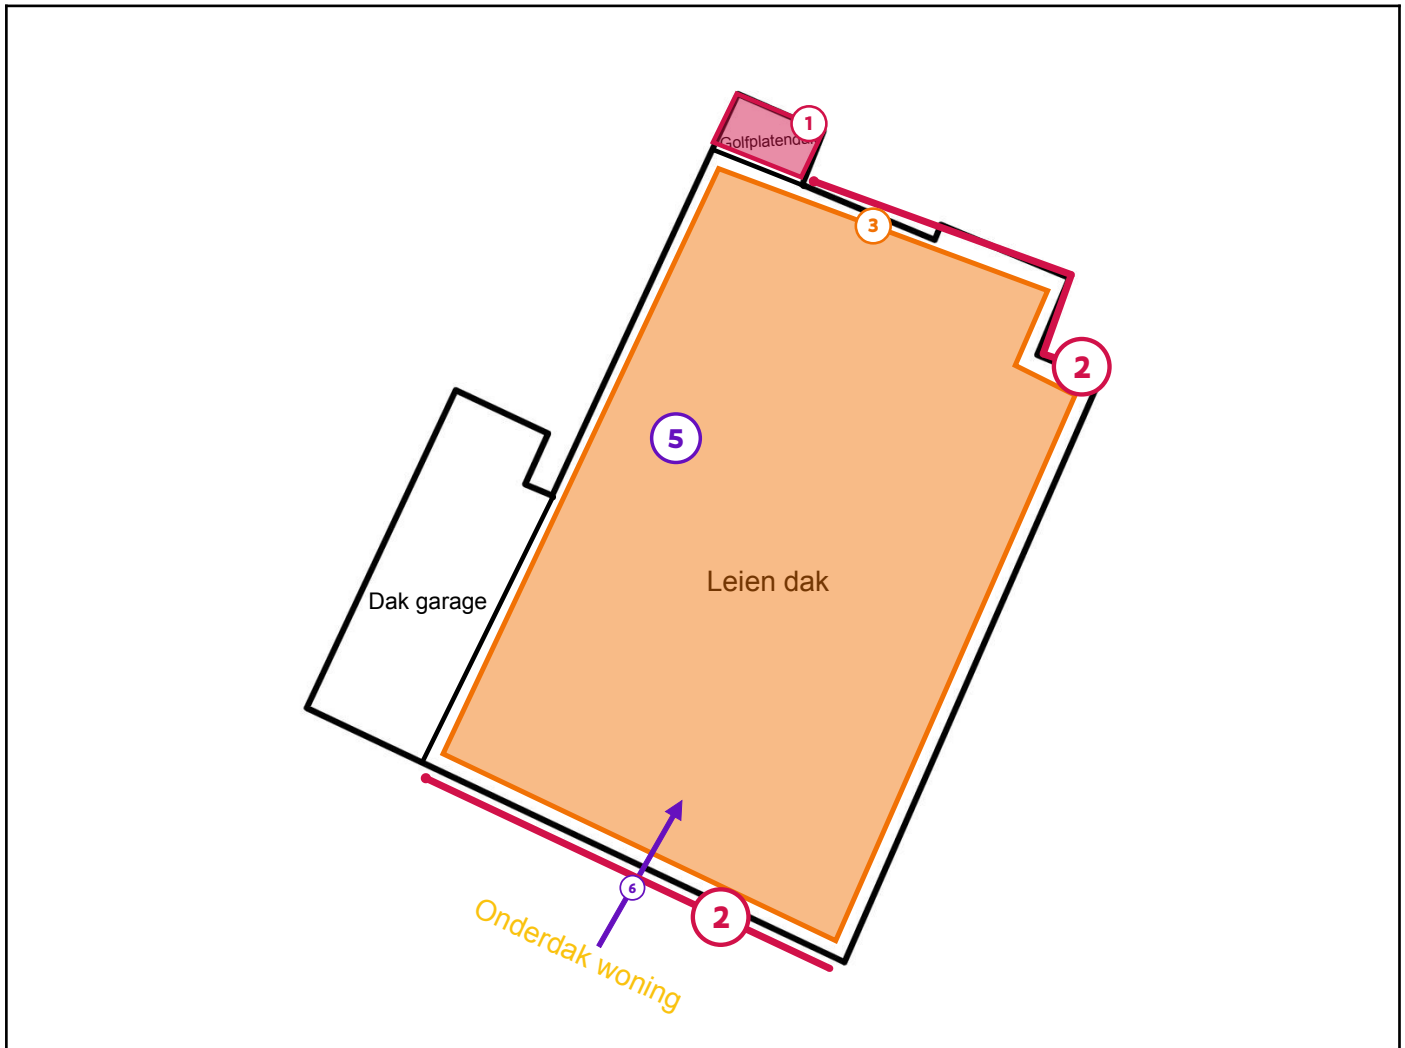
Plan 1.4: Dakenplan woning

Beschrijving	Type	Actie
1. Golfplatendak hangaar en berging	Asbestmateriaal	Dringend verwijderen
2. Slib/sediment dakgoten	Asbestmateriaal	Dringend verwijderen
3. Leiendak woning	Asbestmateriaal	Verwijderen
5. Schouw woning	Beperking	-
6. Onderdak woning	Beperking	-

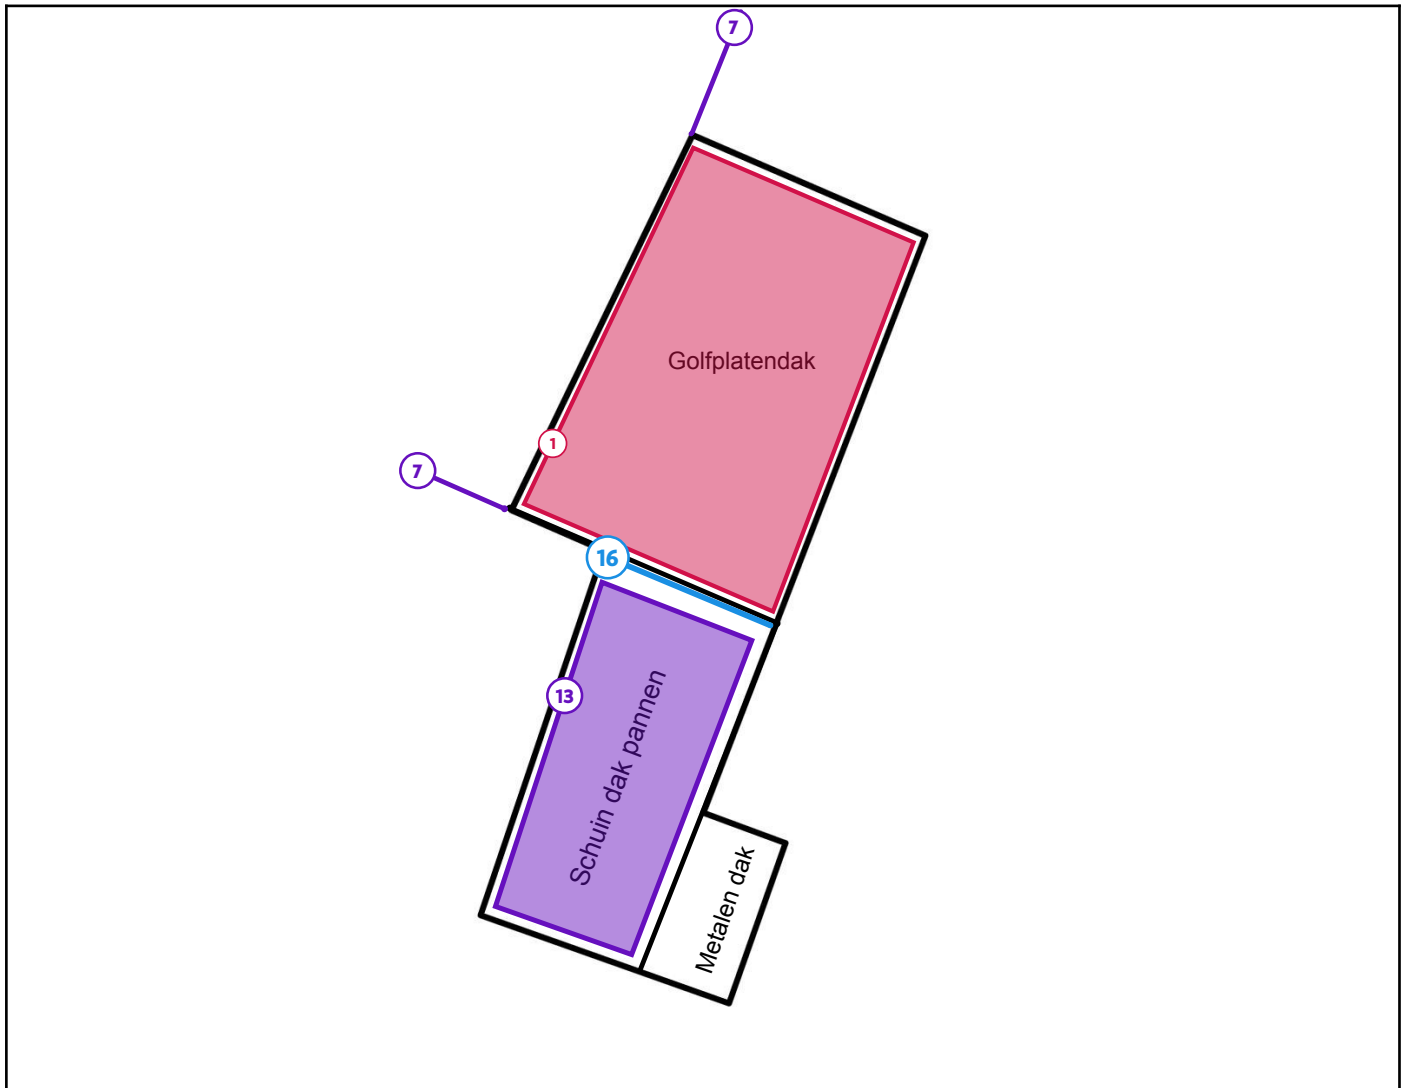
Plan 2.2: Hangaar dakenplan

Beschrijving	Type	Actie
1. Golfplatendak hangaar en berging	Asbestmateriaal	Dringend verwijderen
7. Asbestverdachte platen gevels tuinhuis buur nr. 8B	Advies	-
13. Onderdak berghok	Advies	-
16. Cementering buitengevels	Geen asbest	-

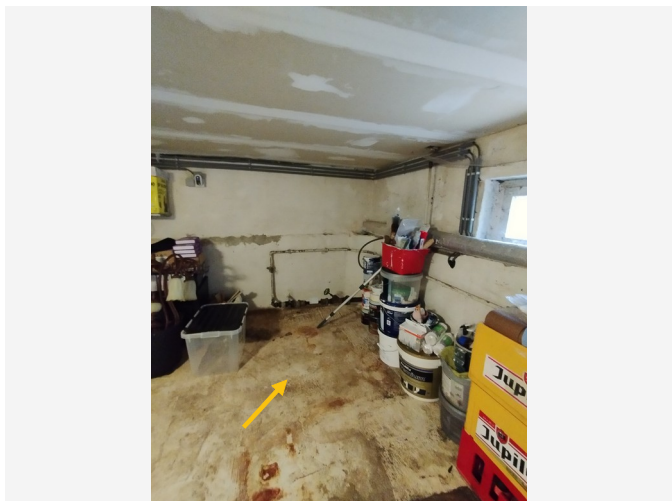
Fiche 14: Kelder bevat geen asbestverdachte materialen

Advies

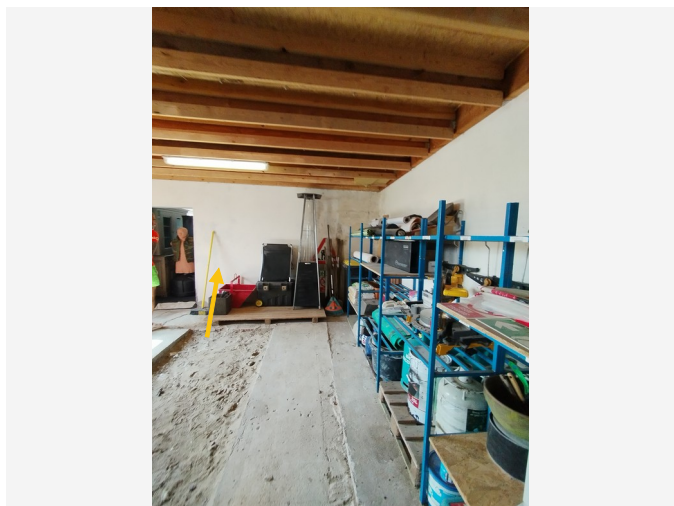
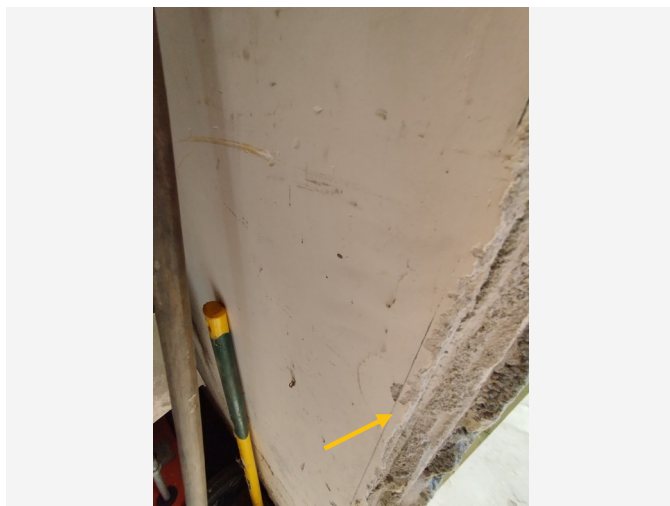
Beschrijving	Cementering buitengevels
Omgeving	Buiten
Primaire drager	Wand buitenschil
Bindmiddel van materiaal	Cement
Gebondenheid op basis van bindmiddel	Hecht
Hoeveelheid (gewicht - aantal)	<ul style="list-style-type: none">• 25,00 kg - 1 stuk
Totaal gewicht	25,00 kg
Identificatiemethode	Vaststelling met monstername
Destructieve handeling voor identificatie	Nee
Opmerking	De vermelde oppervlaktes en volumes betreffen een beredeneerde schatting. Er worden geen rechten verleend aan deze oppervlaktes/volumes. De dikte is een schatting die voorkomt uit de monsterplaatsen en is daarom niet altijd representatief.

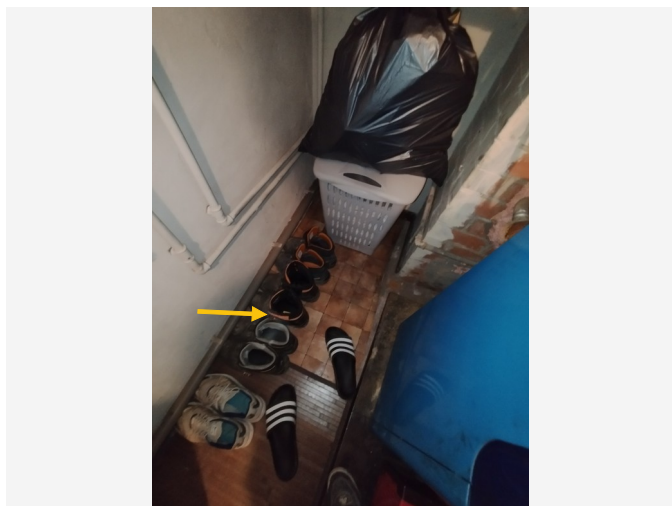
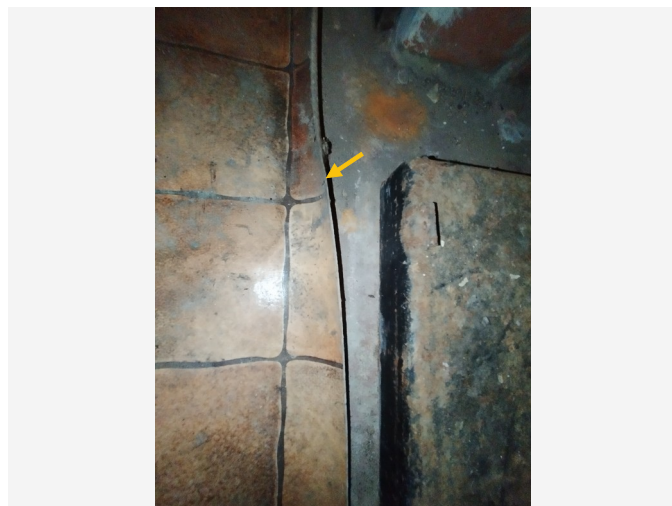
Fiche 18: Vinylvloer stookplaats

Geen asbest
