# Asbestinventarisatetest

Lentelaan 31, 3600 Genk

Attestnummer : 20260319-000192.000

Uitgegeven op : 19.03.2026

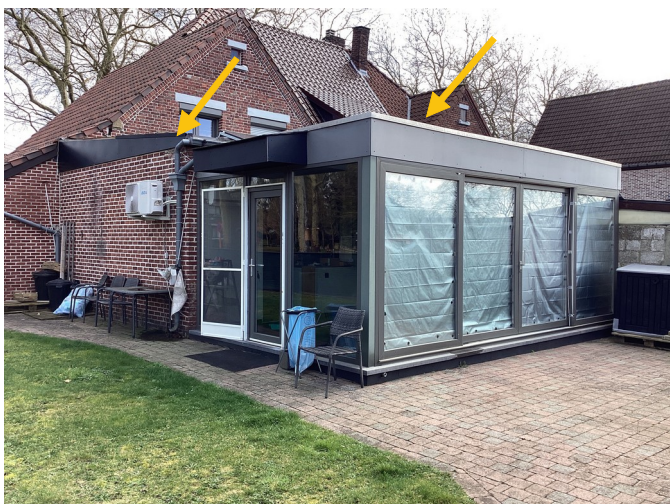
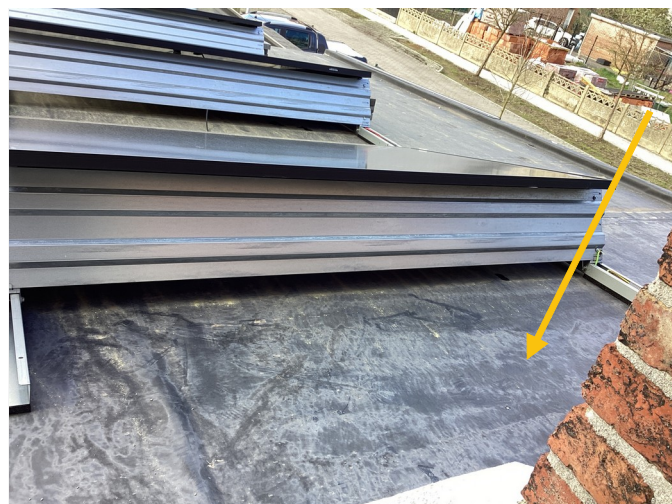
## Fiche 13: Dakbedekking plat dak - EPDM

Fiche 13: Dakbedekking plat dak - EPDM	EPDM staat voor ethyleen-propyleen-dieen-monomeer. Deze combinatie zorgt ervoor de EPDM een heel flexibel, waterdicht en elastisch dak rubber is dat geen asbest bevat. Mogelijk zijn er onderliggende asbestverdachte lagen die niet waarneembaar waren op moment van de inspectie. Bij renovatie- of sloopwerken dient er eerst te worden gekeken of er onderliggende asbestverdacht lagen aanwezig zijn. Tevens dient er een staalname te gebeuren per verdacht laag.	Plan 1.5: Gelijkvloers
Fiche 14: Dakbedekking zadeldak woning + garage - niet verdacht	Geen asbestverdachte dakbedekking aanwezig.  Garage + woning terracotta pannendak	Plan 1.5: Gelijkvloers Plan 1.10: 1 ste verdieping Plan 2.1: Garage plan
Fiche 15: Onderdak zadeldak woning - niet verdacht	De materialen onder de dakbedekking (onderdak,...) zijn niet asbest verdacht.	-

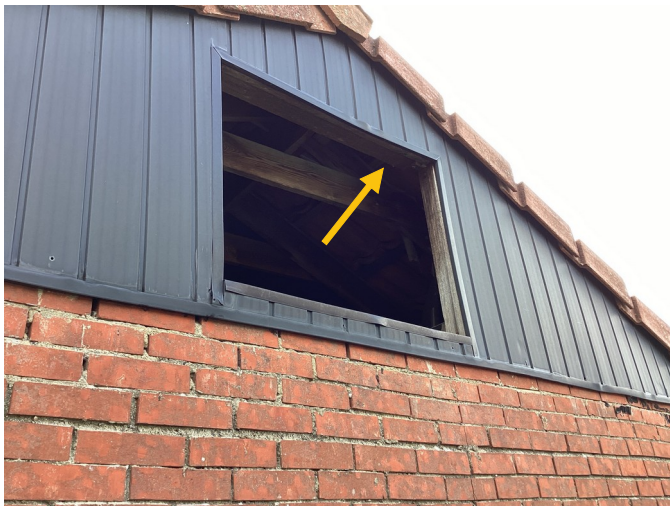
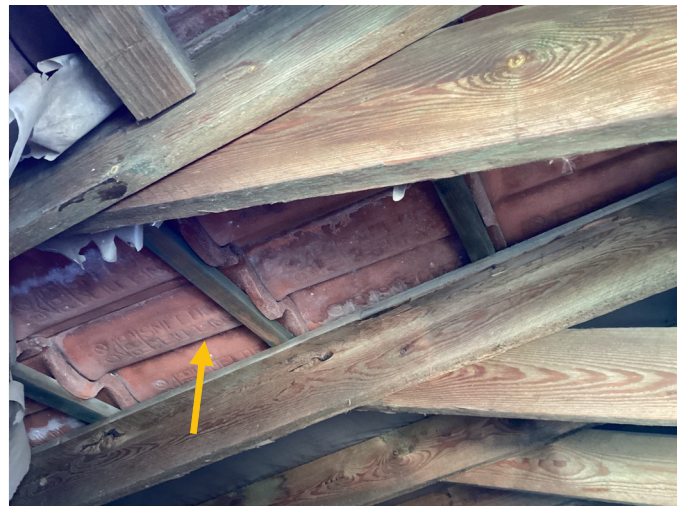
## Fiche 16: Onderdak garage - niet aanwezig

Beschrijving	Notitie	Terug te vinden op plannen
Fiche 16: Onderdak garage - niet aanwezig	Geen asbestverdachte materialen onder de dakbedekking (onderdak,...) aanwezig.	Plan 2.2: Garage plan
Fiche 17: Liftinfrastructuur - niet aanwezig		-
