Asbestinventarisatetest

Peter Benoîtstraat 21, 2900 Schoten

Attestnummer : 20260318-000326.000

Uitgegeven op : 18.03.2026

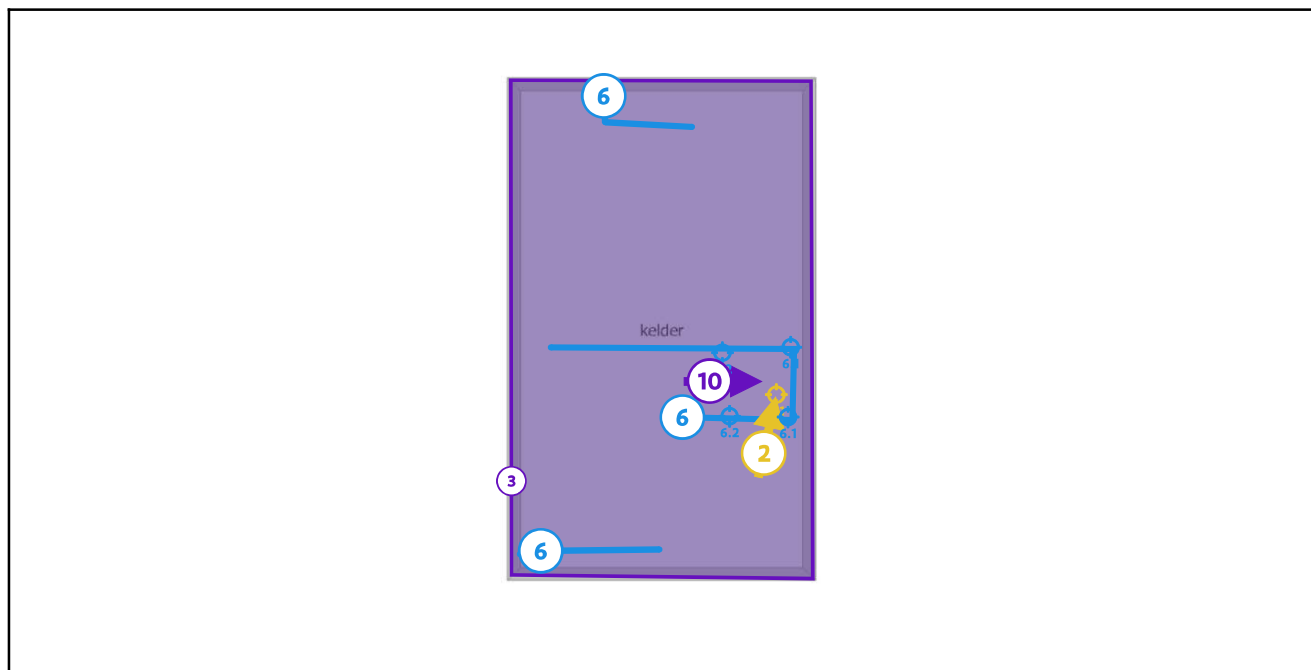
Plan 1.1: Kelder

Beschrijving	Type	Actie
2. Roetluik	Asbestmateriaal	Zorgvuldig beheren
2.1 Code: 6020044455	Puntmonster	-
3. Vynil kelder	Advies	-
6. Leidingisolatie	Geen asbest	-
6.1 Code: 6020044456	Mengmonster	-
6.2 Code: 6020044726	Mengmonster	-
10. Ketel	Overige ruimte of materiaal	-

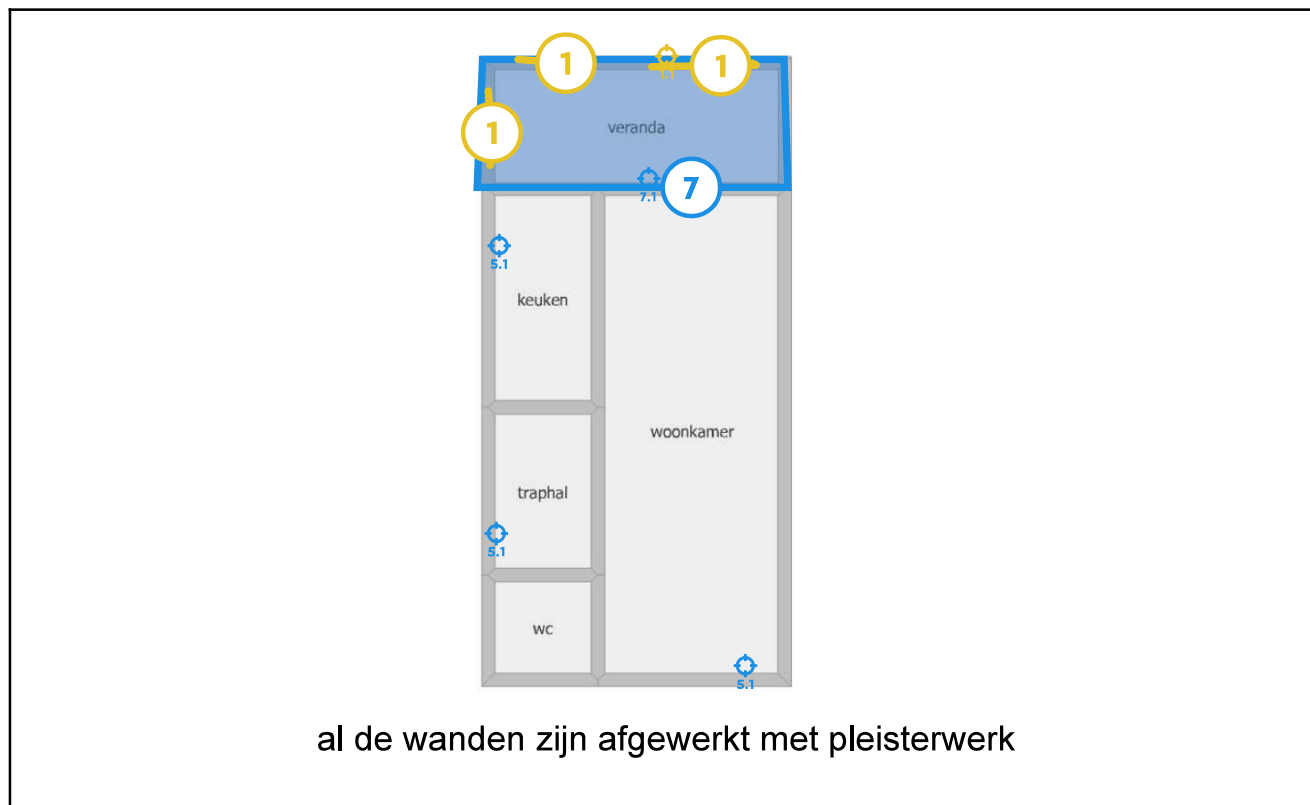
Plan 1.2: Gelijkvloers

Beschrijving	Type	Actie
1. Mastiek	Asbestmateriaal	Zorgvuldig beheren
1.1 Code: 6020044453	Puntmonster	-
5. Pleisterwerk	Geen asbest	-
5.1 Code: 6020044454	Mengmonster	-
7. Roofing	Geen asbest	-
7.1 Code: 020044877	Puntmonster	-

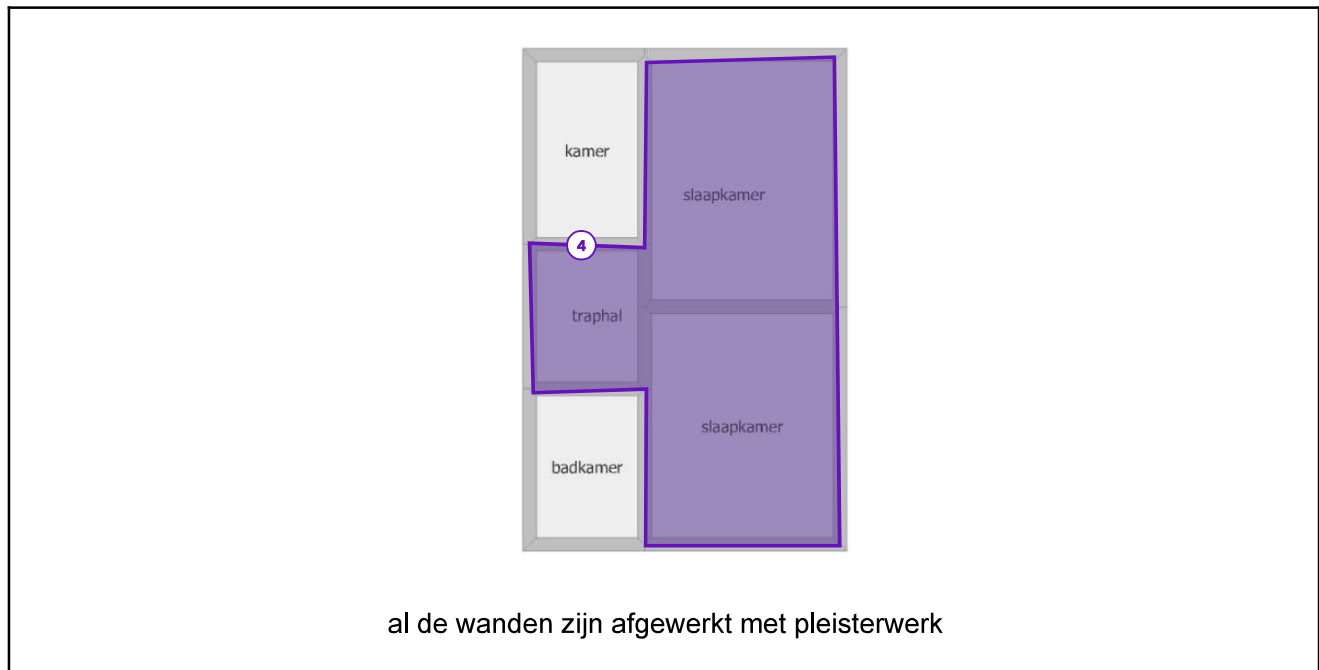
Plan 1.3: 1e verdieping

Beschrijving	Type	Actie
4. Vynil 1e verdieping	Advies	-

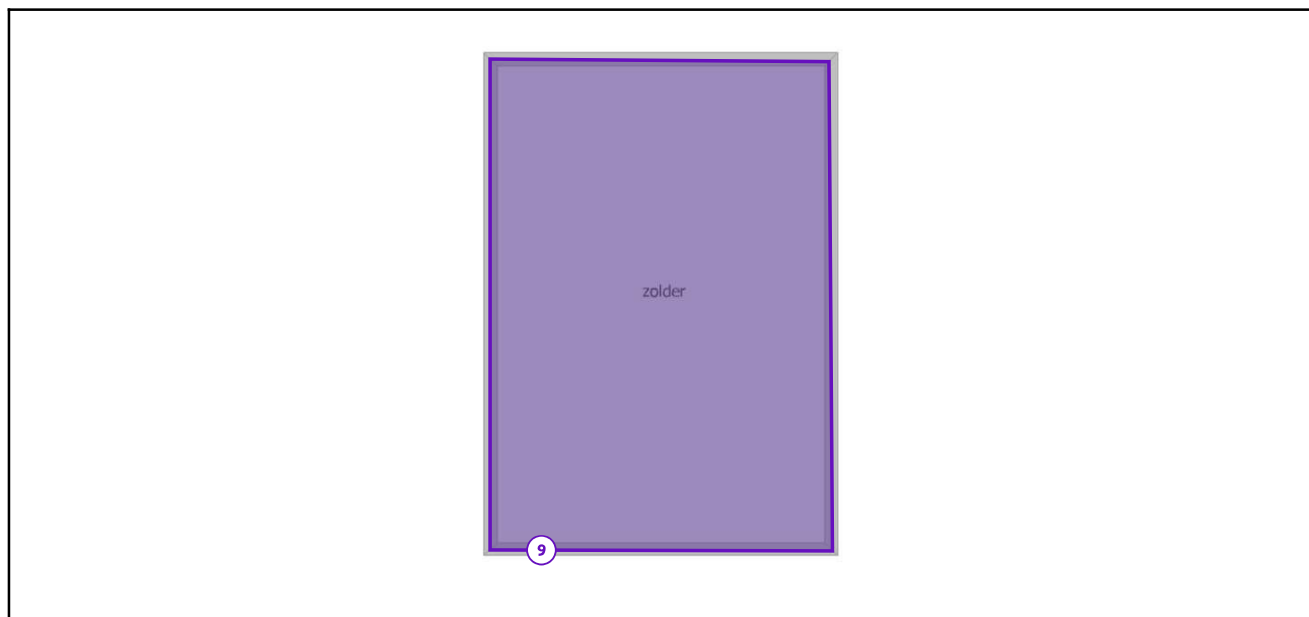
Plan 1.4: Zolder

Beschrijving	Type	Actie
9. Onderdak	Overige ruimte of materiaal	-

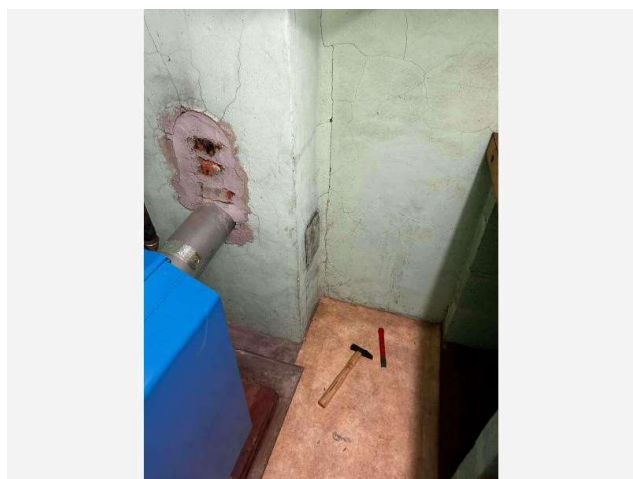
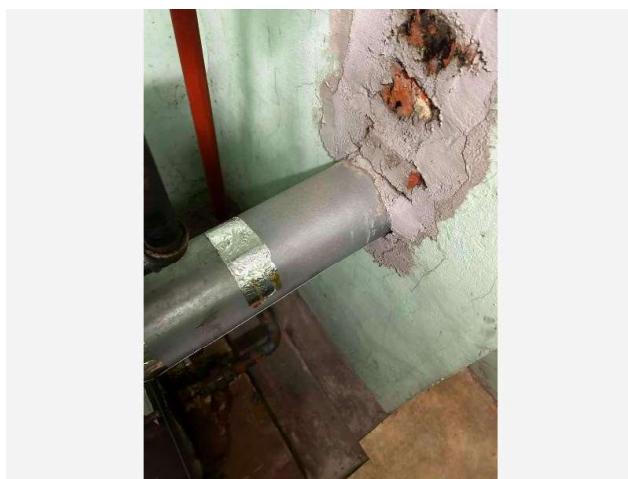
Beschrijving	Notitie	Terug te vinden op plannen
Fiche 8: Rookgaskanaal	Het Rookgaskanaal bestaat uit metaal, deze is niet-asbestverdacht	-
Fiche 9: Onderdak	Er waren geen asbestverdachte onderdakplaten vastgesteld onder het schuine dak	Plan 1.4: Zolder
