Asbestinventarisatetest

Pastoor Vandersandestraat 6, 3080 Tervuren

Attestnummer : 20260319-000184.000

Asbestveilig (maar niet asbestvrij)

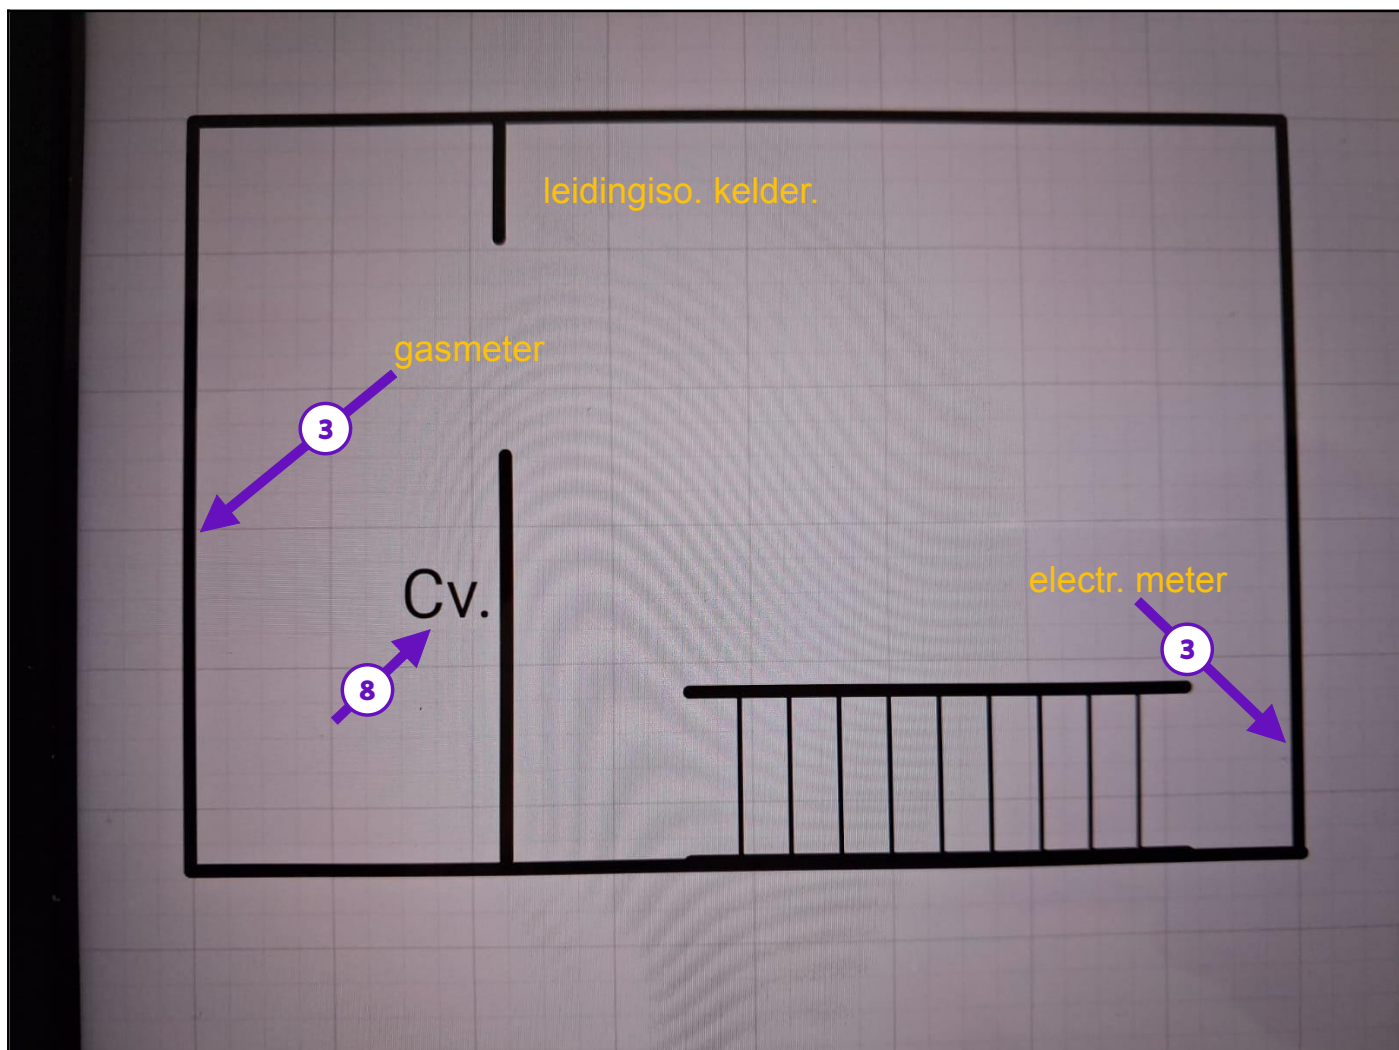
Plan 1.1: kelder

Beschrijving	Type	Actie
3. Gas- en watermeter. bj 1988	Advies	-
8. CV ketel Vaillant, niet asbestverdacht.	Overige ruimte of materiaal	-
11. Leidingisolatie kelder	Overige ruimte of materiaal	-

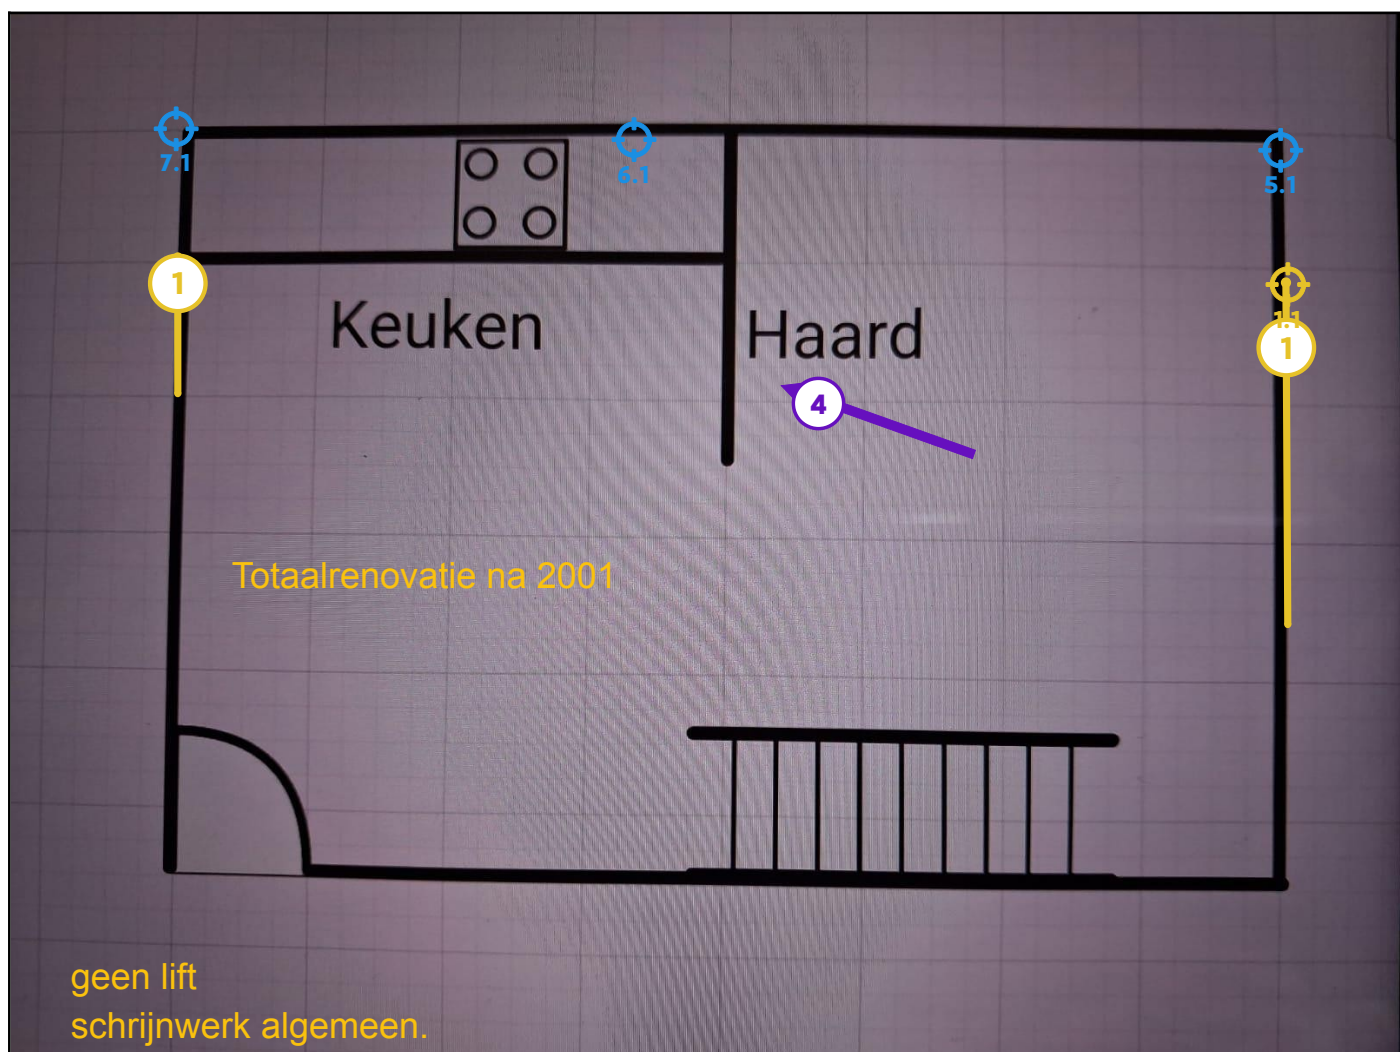
Plan 1.2: gelijkvloers

Beschrijving	Type	Actie
1. Raamtablet gelijkvloers, buitenschil.	Asbestmateriaal	Zorgvuldig beheren
1.1 Code: 2600678-004	Puntmonster	-
2. Renovatie na 2001.	Advies	-
4. recente haard.	Advies	-
5. Cementering buitenschil.	Geen asbest	-
5.1 Code: 2600678-003	Puntmonster	-
6. Pleisterwerk wanden.	Geen asbest	-

6.1 Code: 2600678-001	Mengmonster	-
7. crepi buitenschil (geel).	Geen asbest	-
7.1 Code: 2600678-002	Puntmonster	-
9. Schrijnwerk, hout en katten .	Overige ruimte of materiaal	-
14. Geen lift aanwezig.	Overige ruimte of materiaal	-

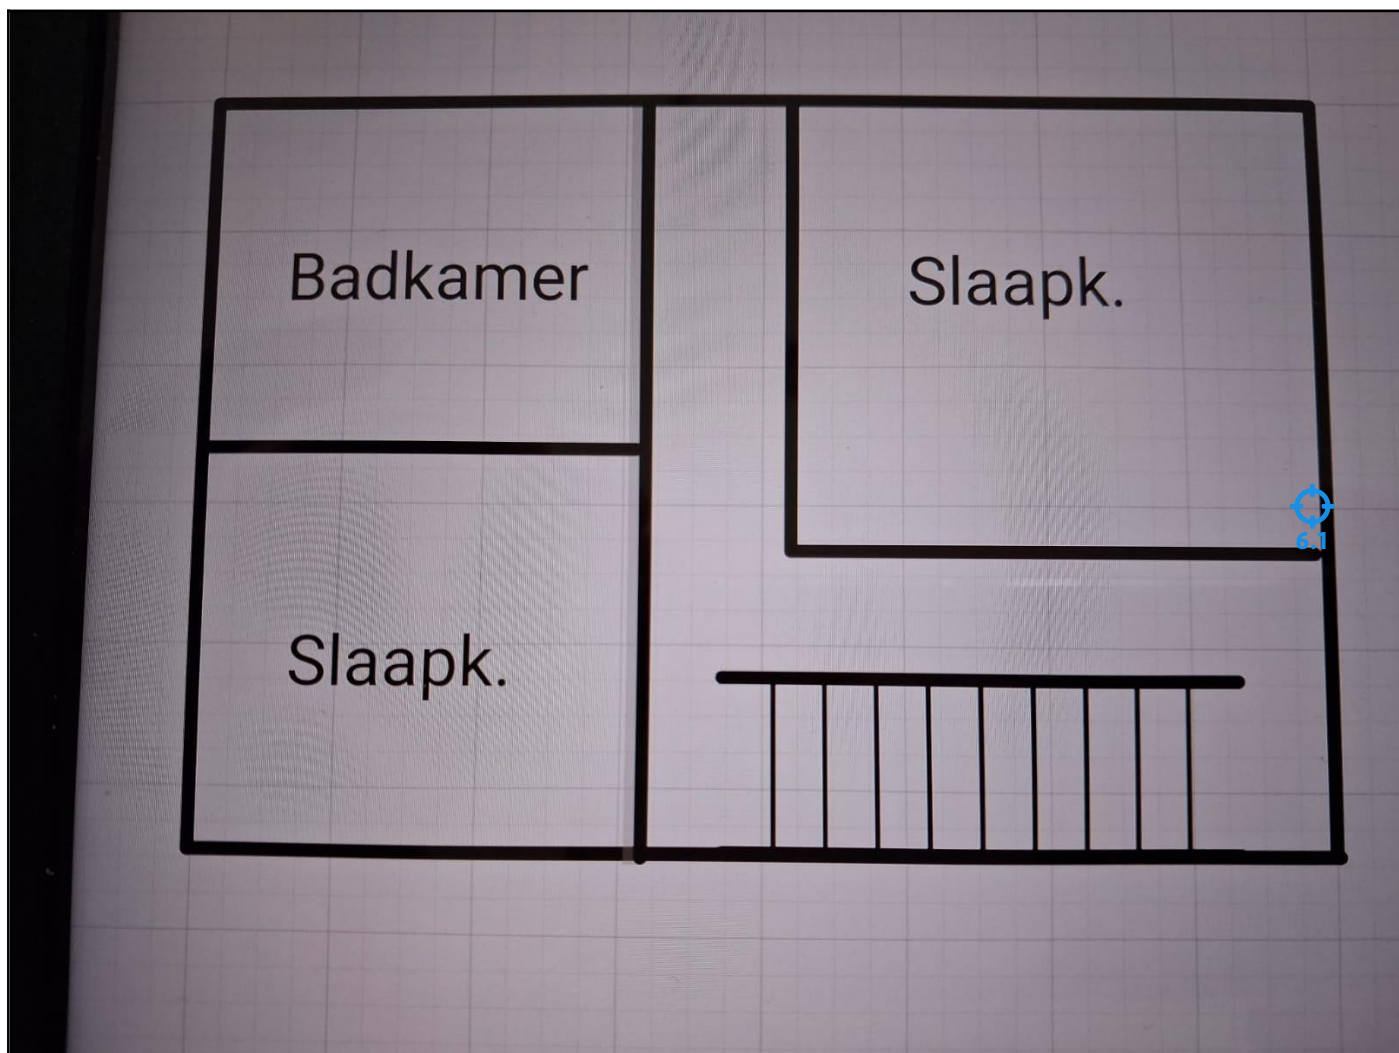
Plan 1.3: +1

Beschrijving	Type	Actie
6. Pleisterwerk wanden.	Geen asbest	-
6.1 Code: 2600678-001	Mengmonster	-

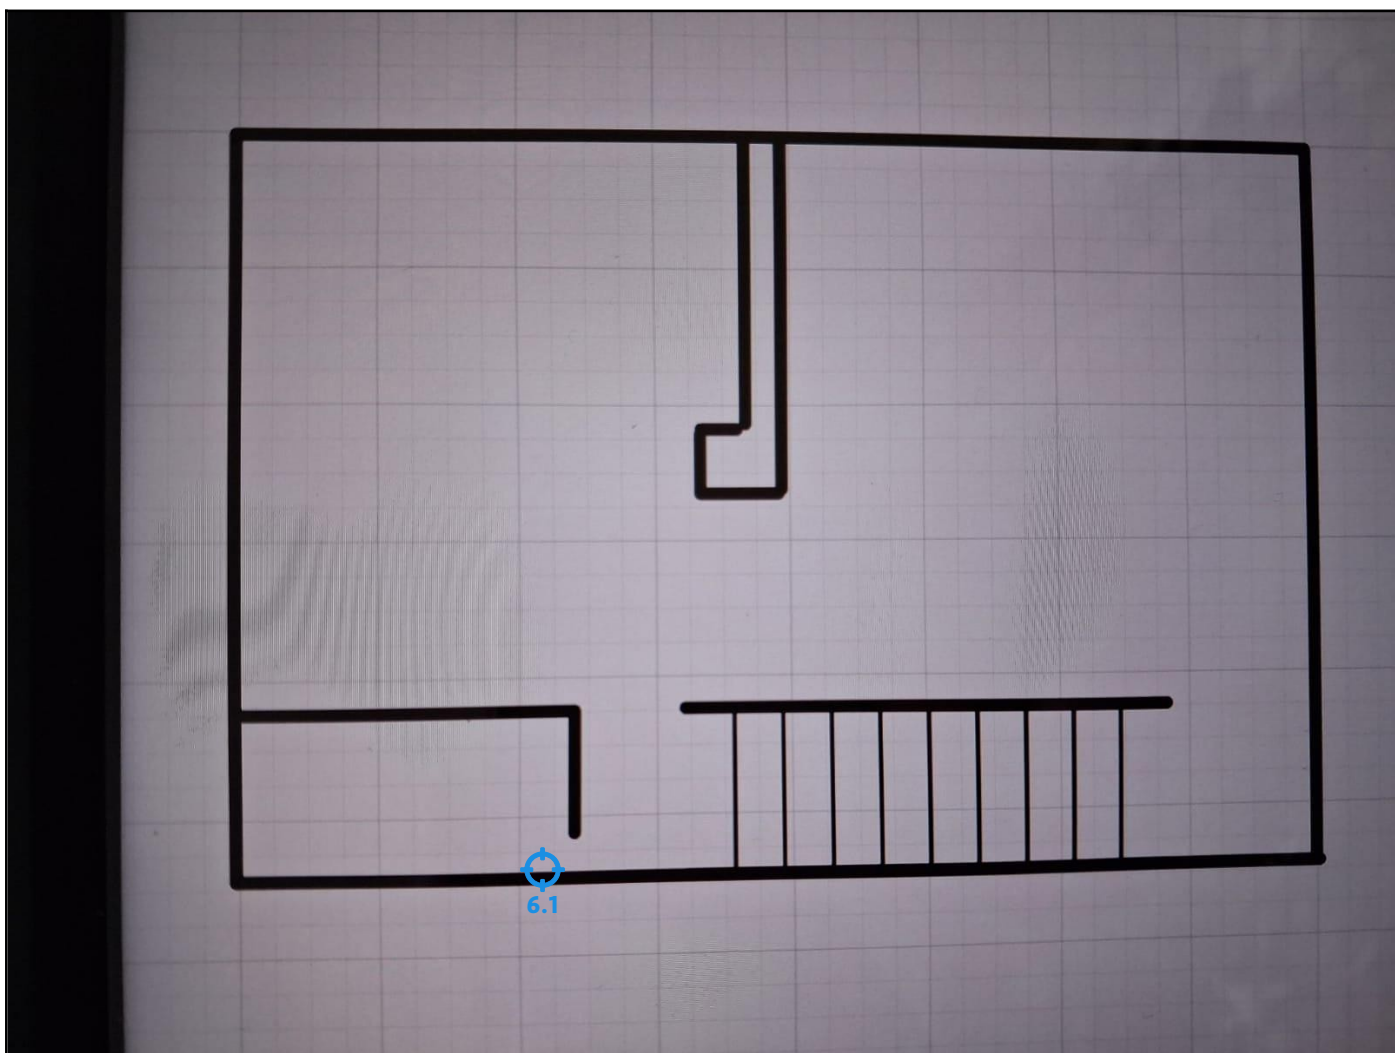
Plan 1.4: +2

Beschrijving	Type	Actie
6. Pleisterwerk wanden.	Geen asbest	-
6.1 Code: 2600678-001	Mengmonster	-

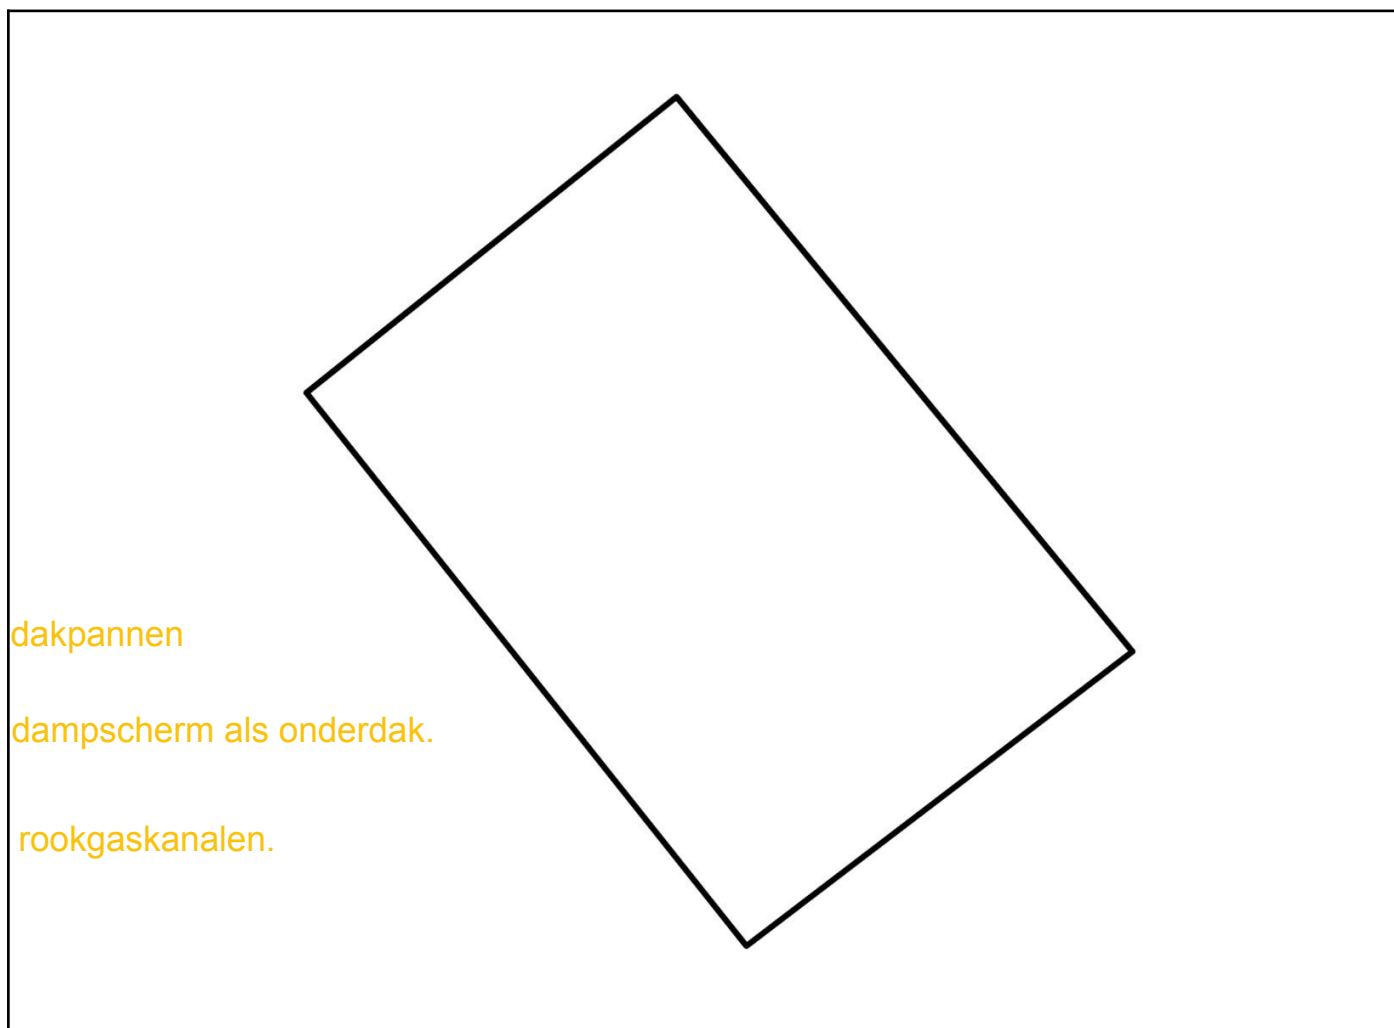
Plan 1.5: Hoofdgebouw dakplan

Beschrijving	Type	Actie
10. dakbedekking	Overige ruimte of materiaal	-
12. rookgaskanalen.	Overige ruimte of materiaal	-
13. Onderdak	Overige ruimte of materiaal	-
