Asbestinventarisatetest

Sint-Truidensesteenweg 417, 3300 Tienen

Attestnummer : 20260128-000341.000

Uitgegeven op : 28.01.2026

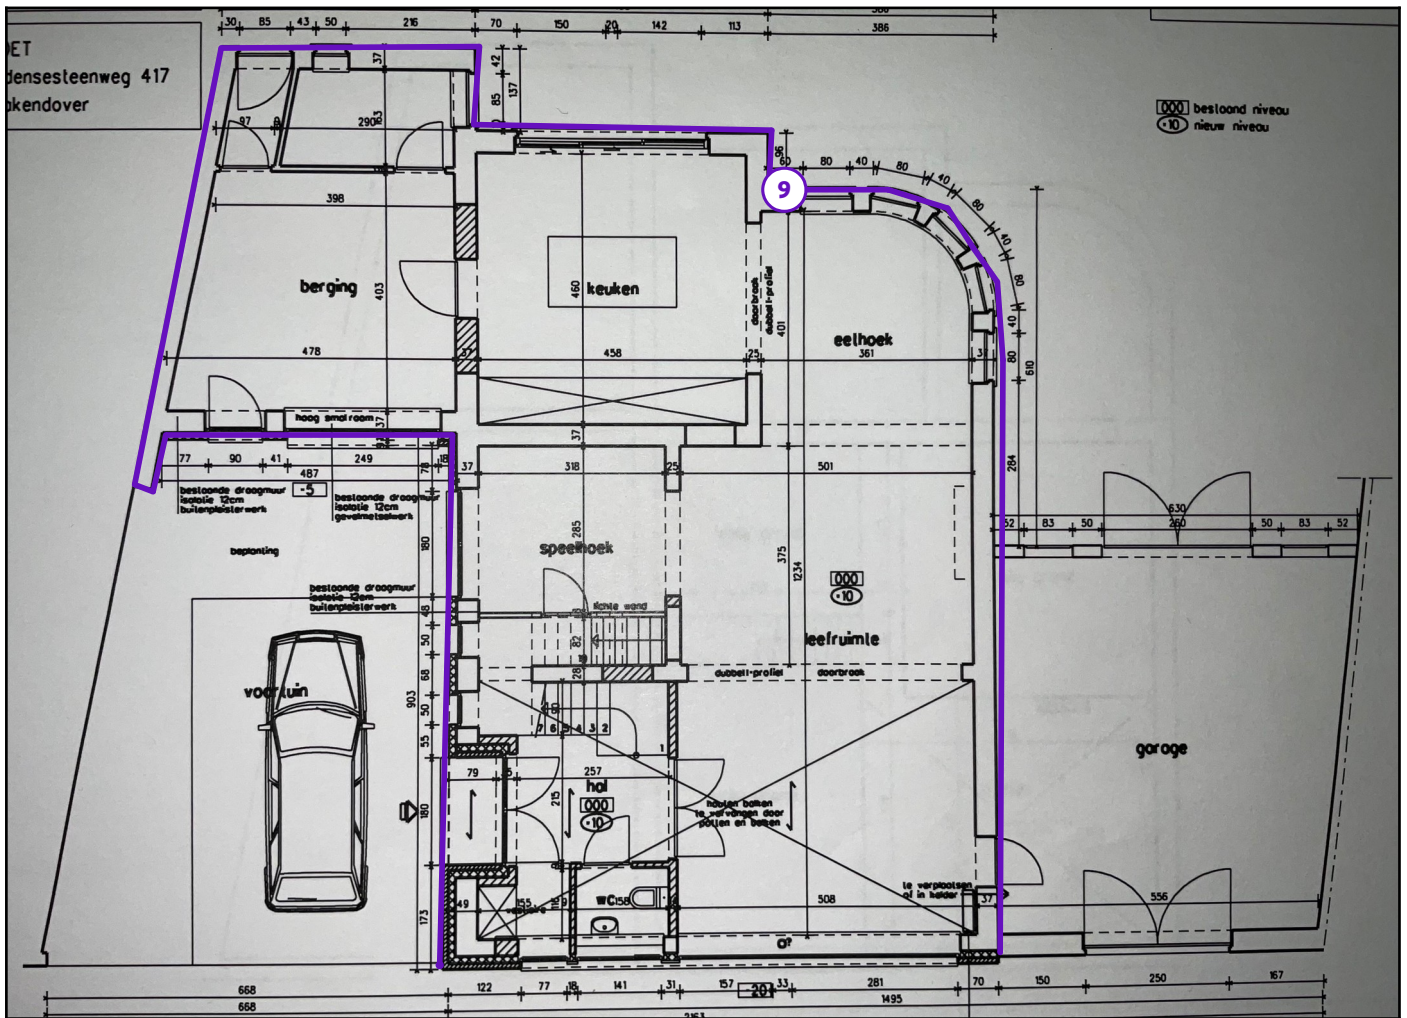
Plan 1.1: Gelijkvloers - crepi

Beschrijving	Type	Actie
9. Crepi geplaatst in 2016	Advies	-

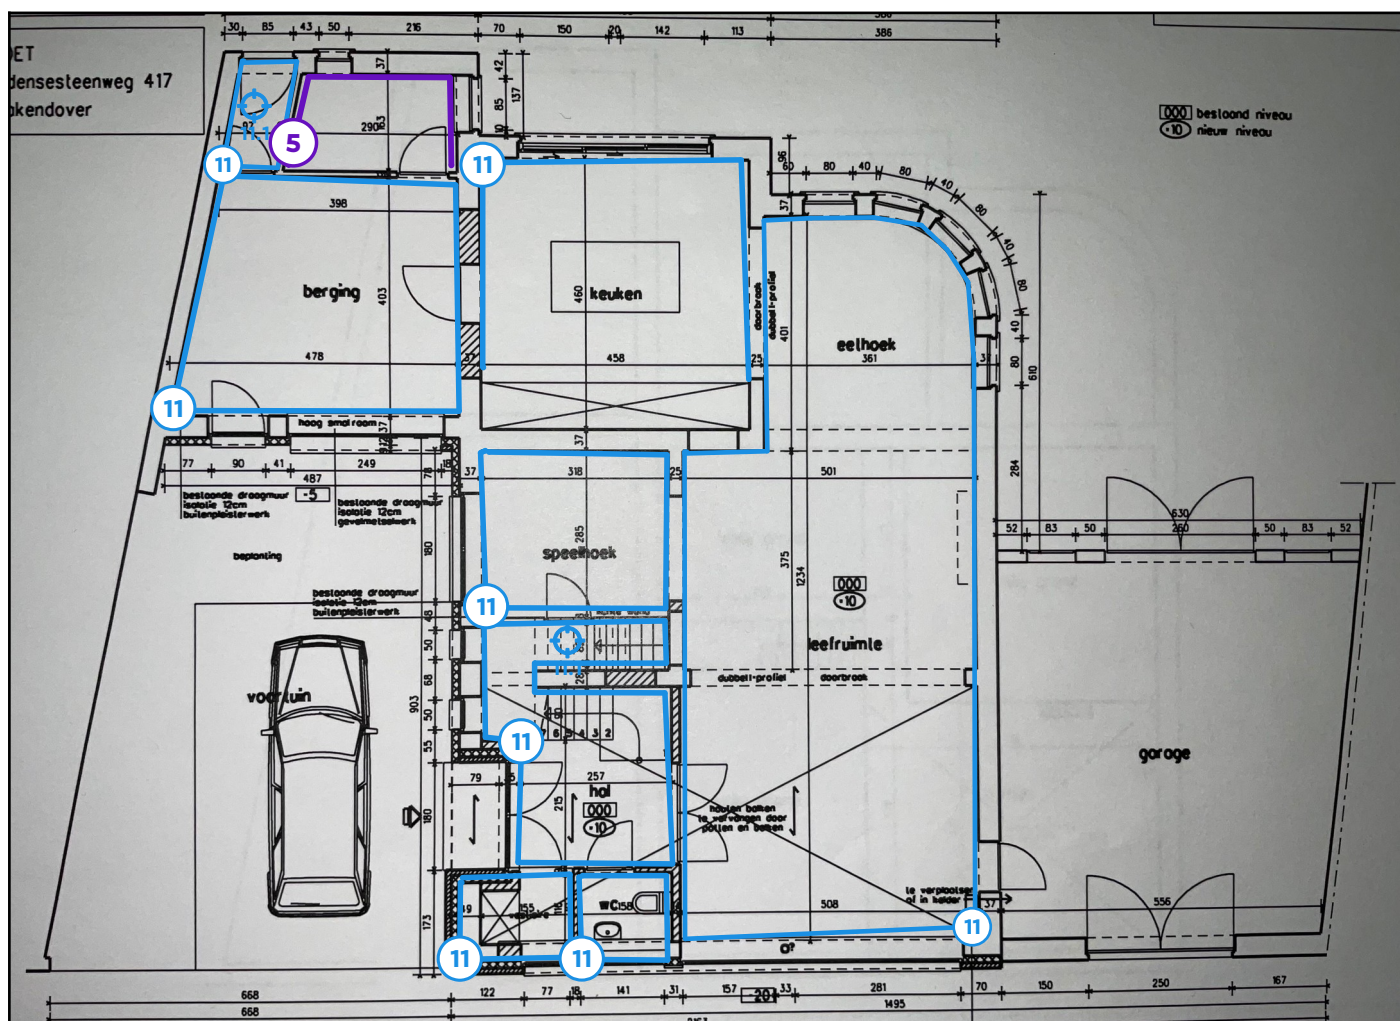
Plan 1.2: Gelijkvloers - pleisterwerk wanden

Beschrijving	Type	Actie
5. Gipsplaat wanden en/of plafonds.	Advies	-
11. Pleisterwerk wanden	Geen asbest	-
11.1 Code: Mn1 pleister wand	Mengmonster	-

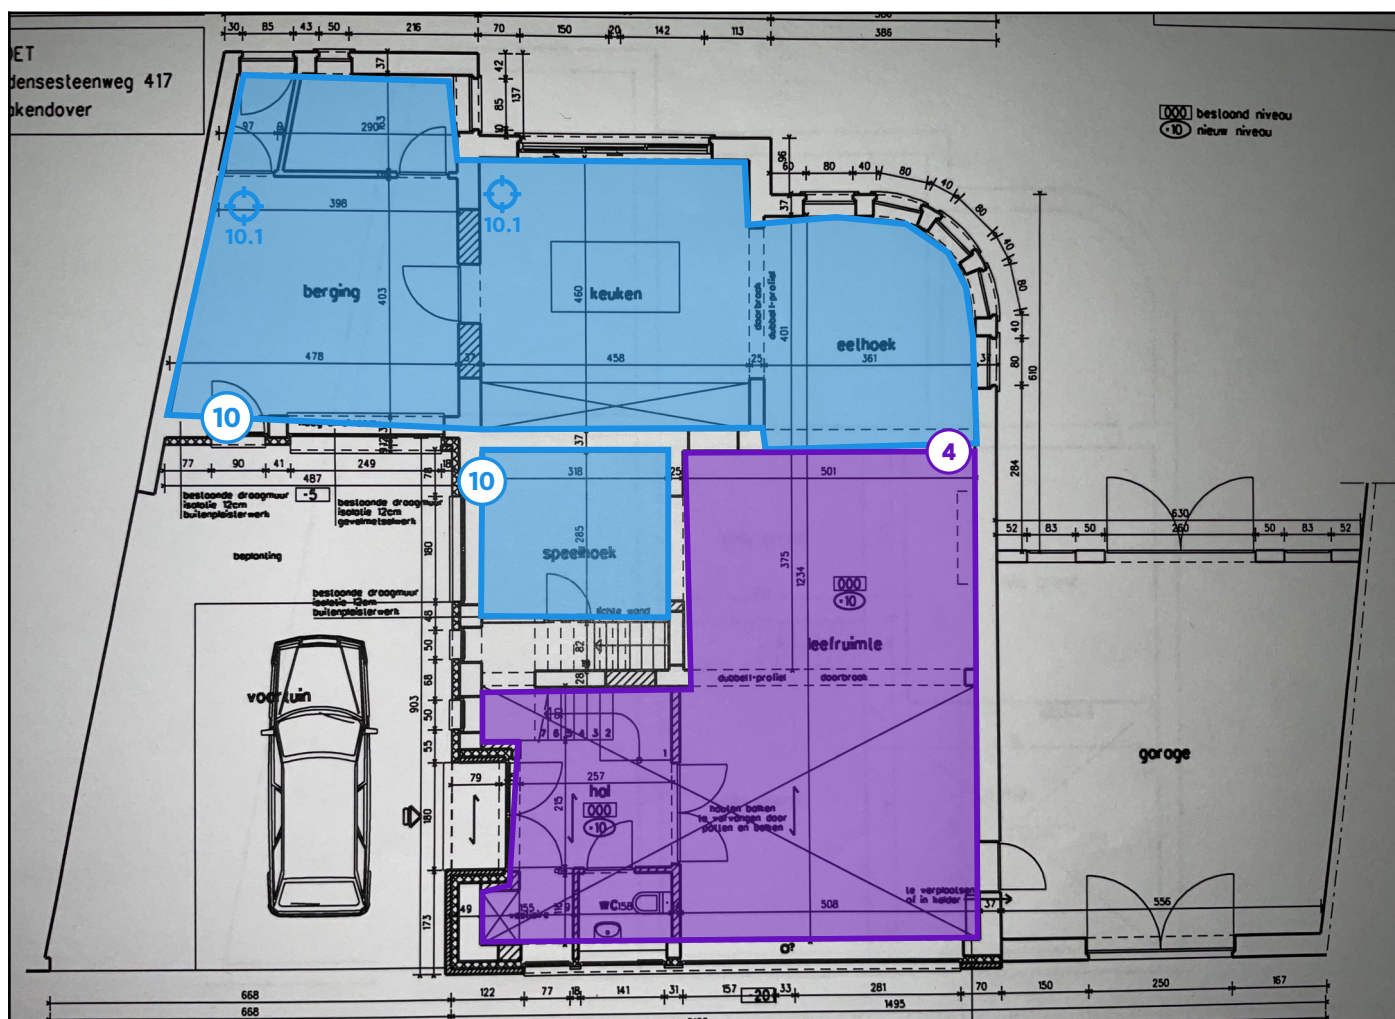
Plan 1.3: Gelijkvloers - pleisterwerk plafonds

Beschrijving	Type	Actie
4. stucanet en bepleistering op alu-profielen (verlaagd)	Advies	-
10. Pleisterwerk plafonds	Geen asbest	-
10.1 Code: MN2 pleister plafond	Mengmonster	-

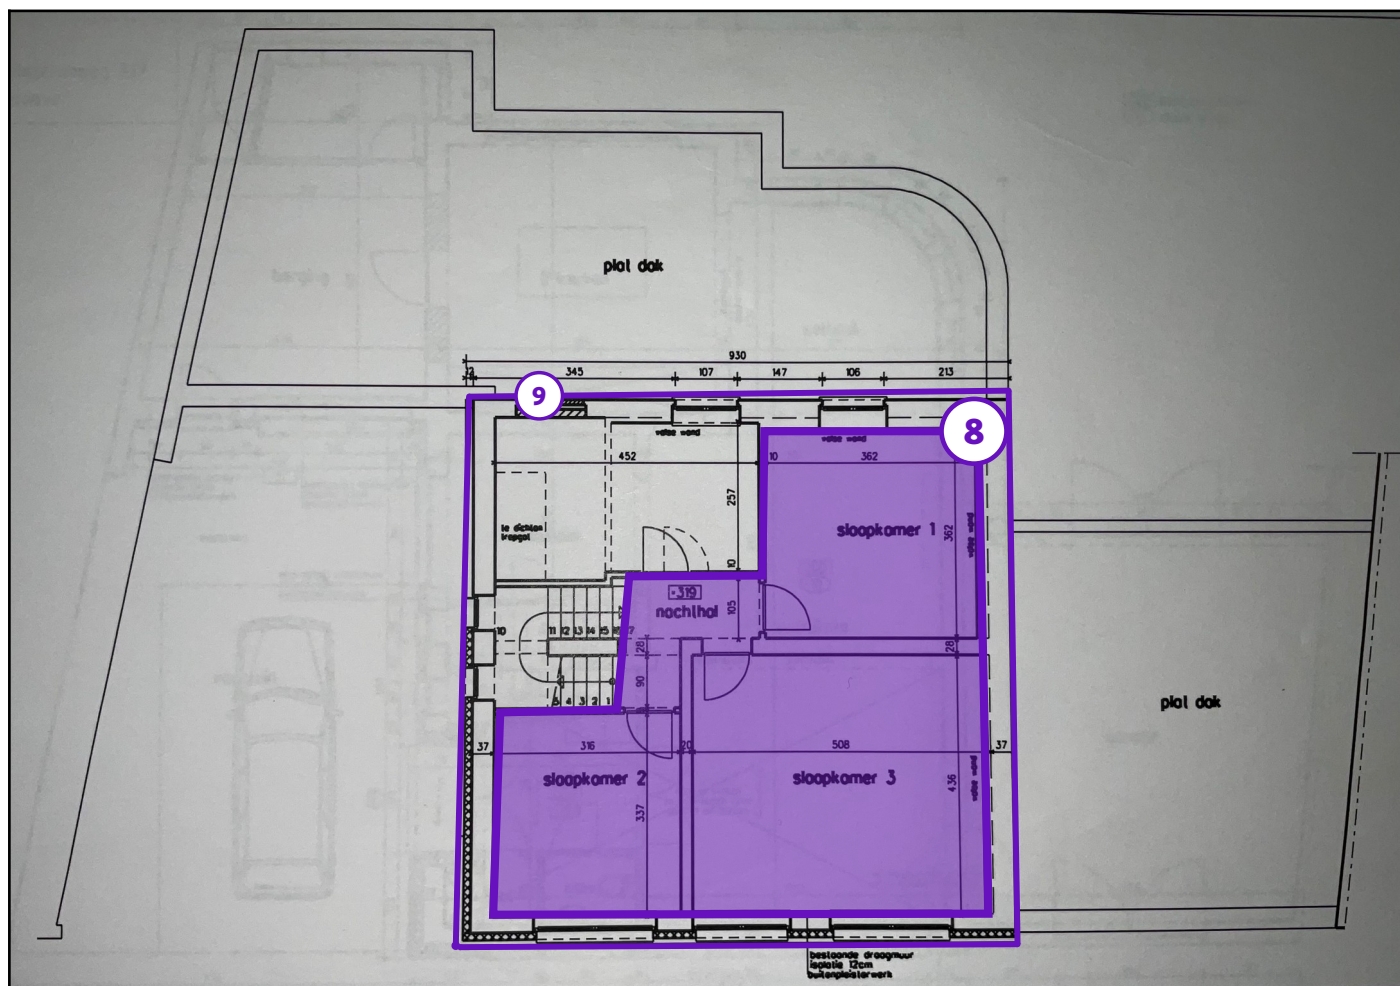
Plan 1.4: Verdiep - laminaat - crepi

Beschrijving	Type	Actie
8. Plat dak EPDM	Advies	-
9. Crepi geplaatst in 2016	Advies	-

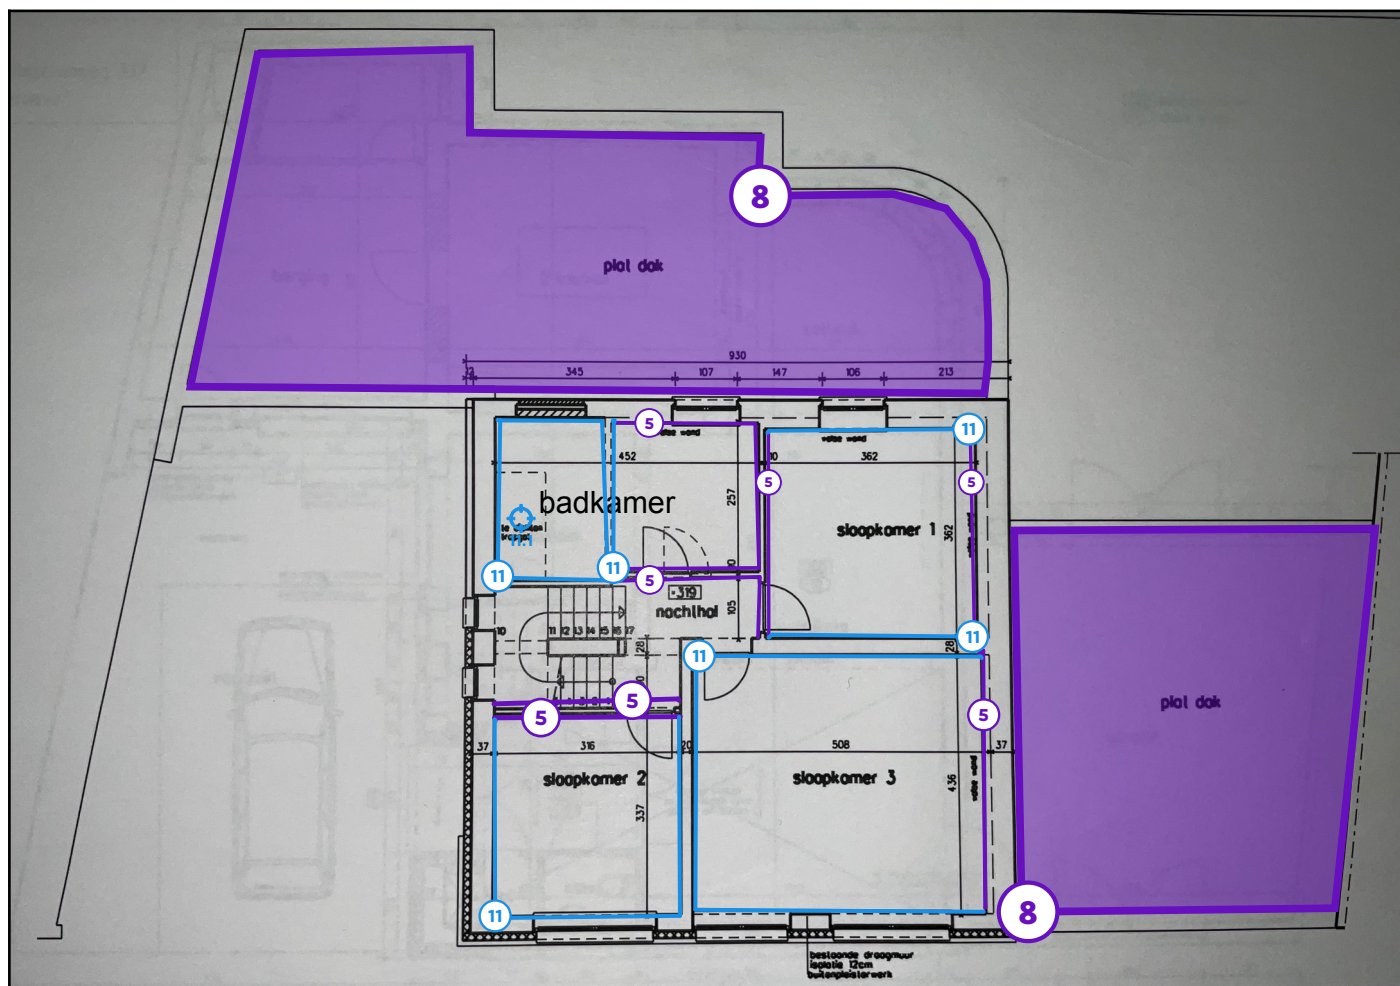
Plan 1.5: Verdiep - pleisterwerk wanden

Beschrijving	Type	Actie
5. Gipsplaat wanden en/of plafonds.	Advies	-
8. Plat dak EPDM	Advies	-
11. Pleisterwerk wanden	Geen asbest	-
11.1 Code: Mn1 pleister wand	Mengmonster	-

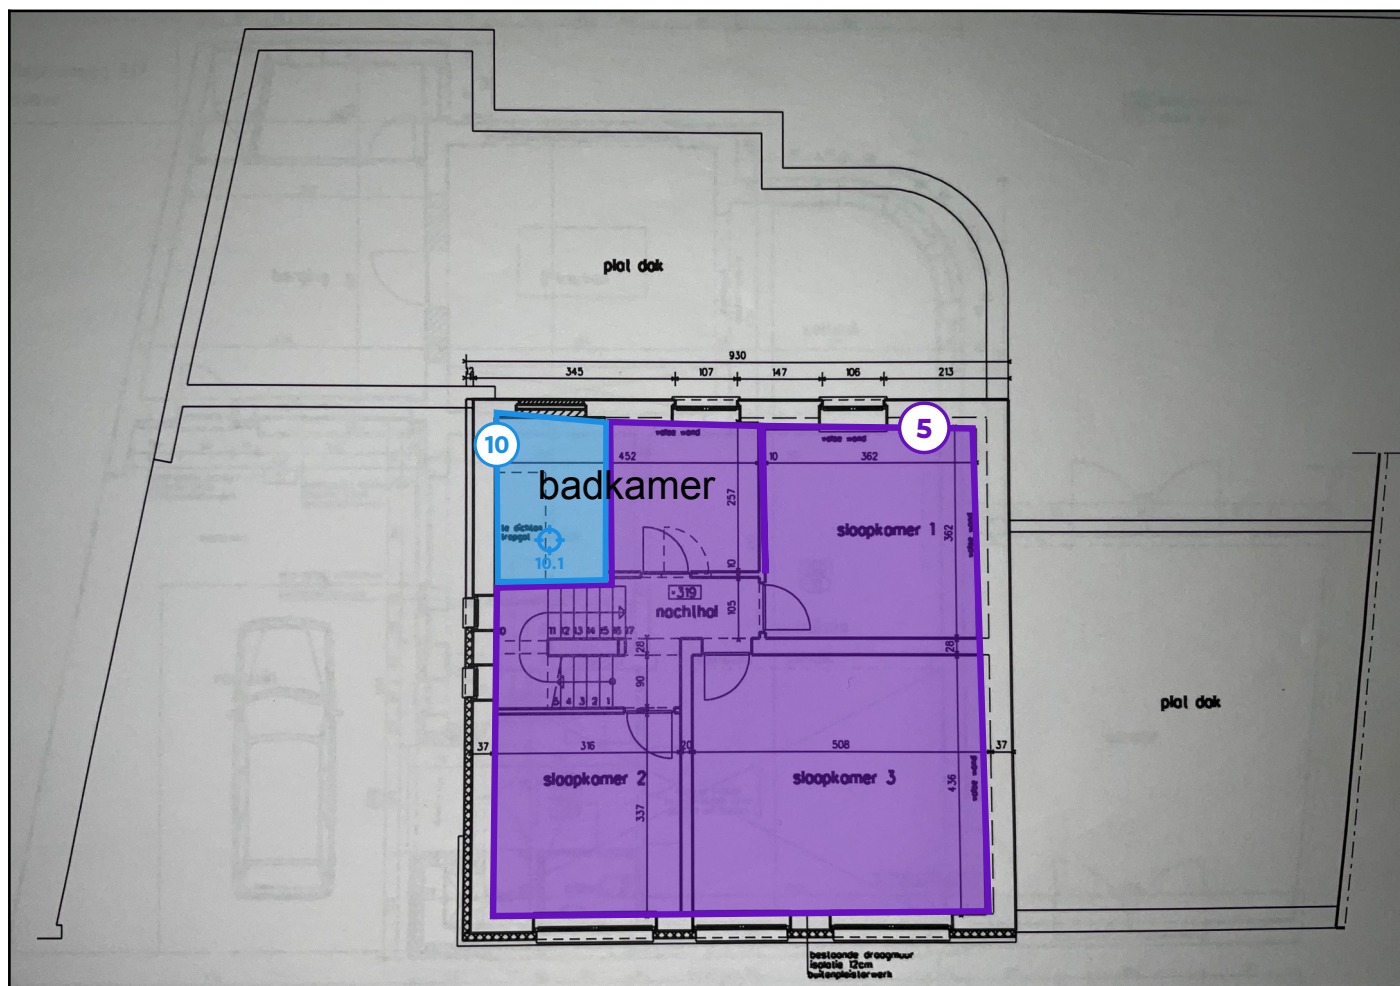
Plan 1.6: Verdiep - pleisterwerk plafonds

Beschrijving	Type	Actie
5. Gipsplaat wanden en/of plafonds.	Advies	-
10. Pleisterwerk plafonds	Geen asbest	-
10.1 Code: MN2 pleister plafond	Mengmonster	-

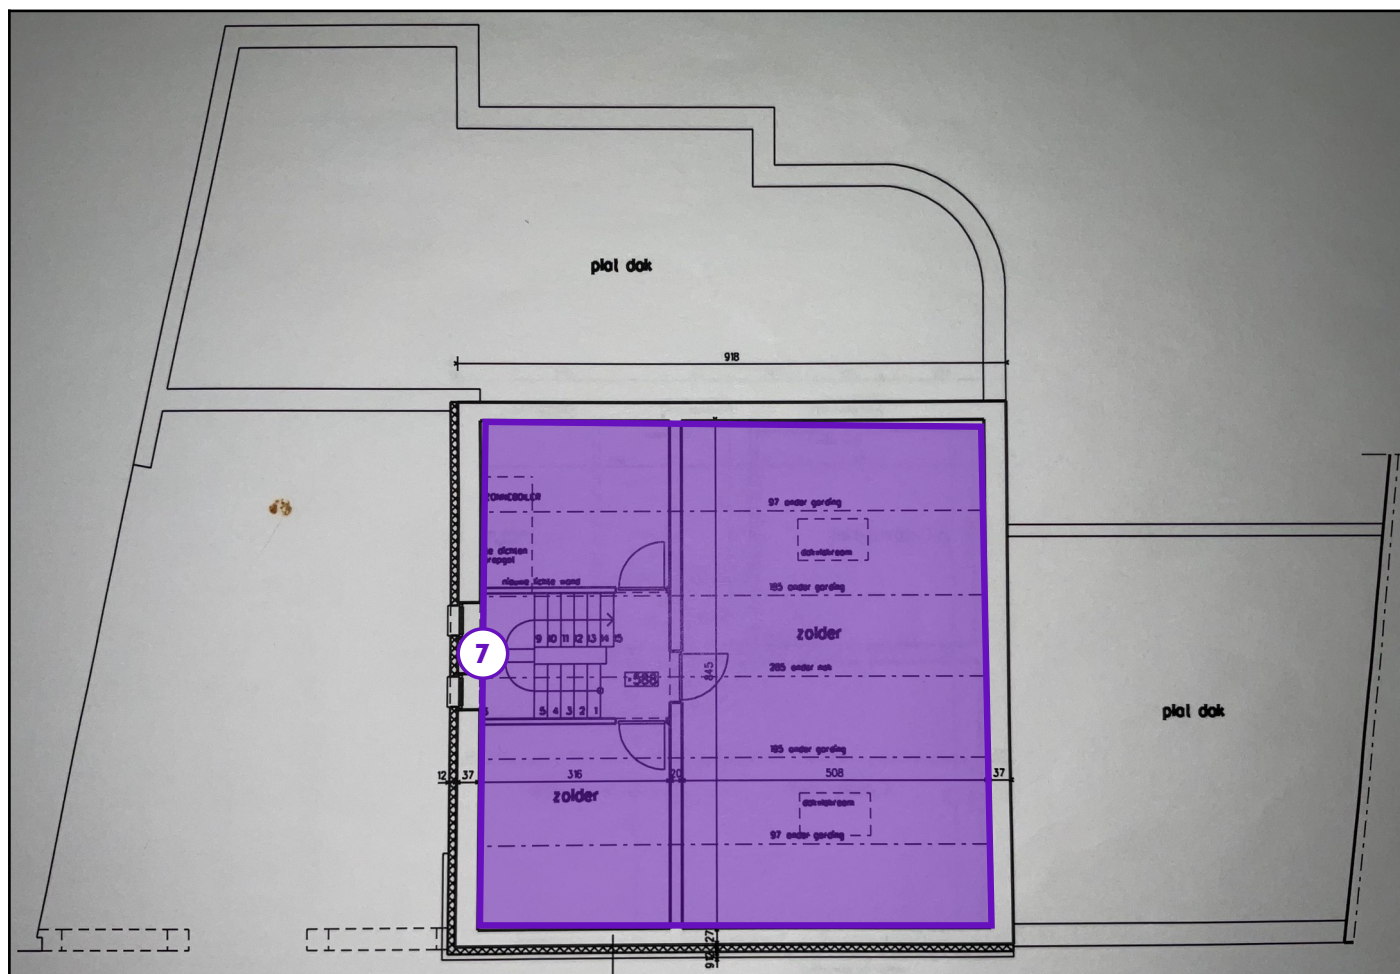
Plan 1.7: Zolder - laminaat

Beschrijving	Type	Actie
7. Laminaat	Advies	-

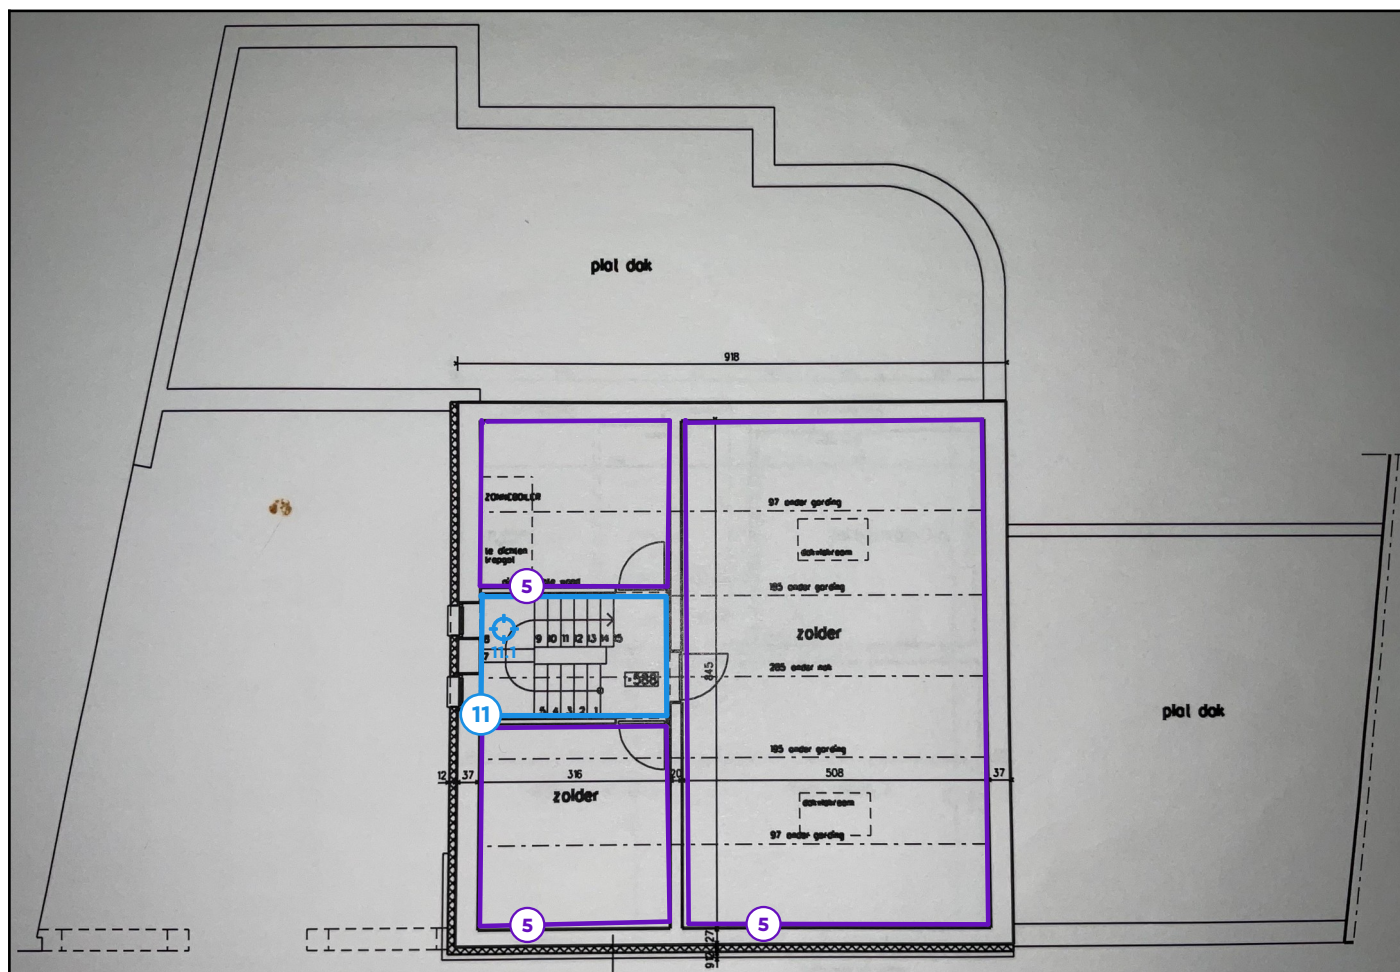
Plan 1.8: Zolder - pleisterwerk wanden

Beschrijving	Type	Actie
5. Gipsplaat wanden en/of plafonds.	Advies	-
11. Pleisterwerk wanden	Geen asbest	-
11.1 Code: Mn1 pleister wand	Mengmonster	-

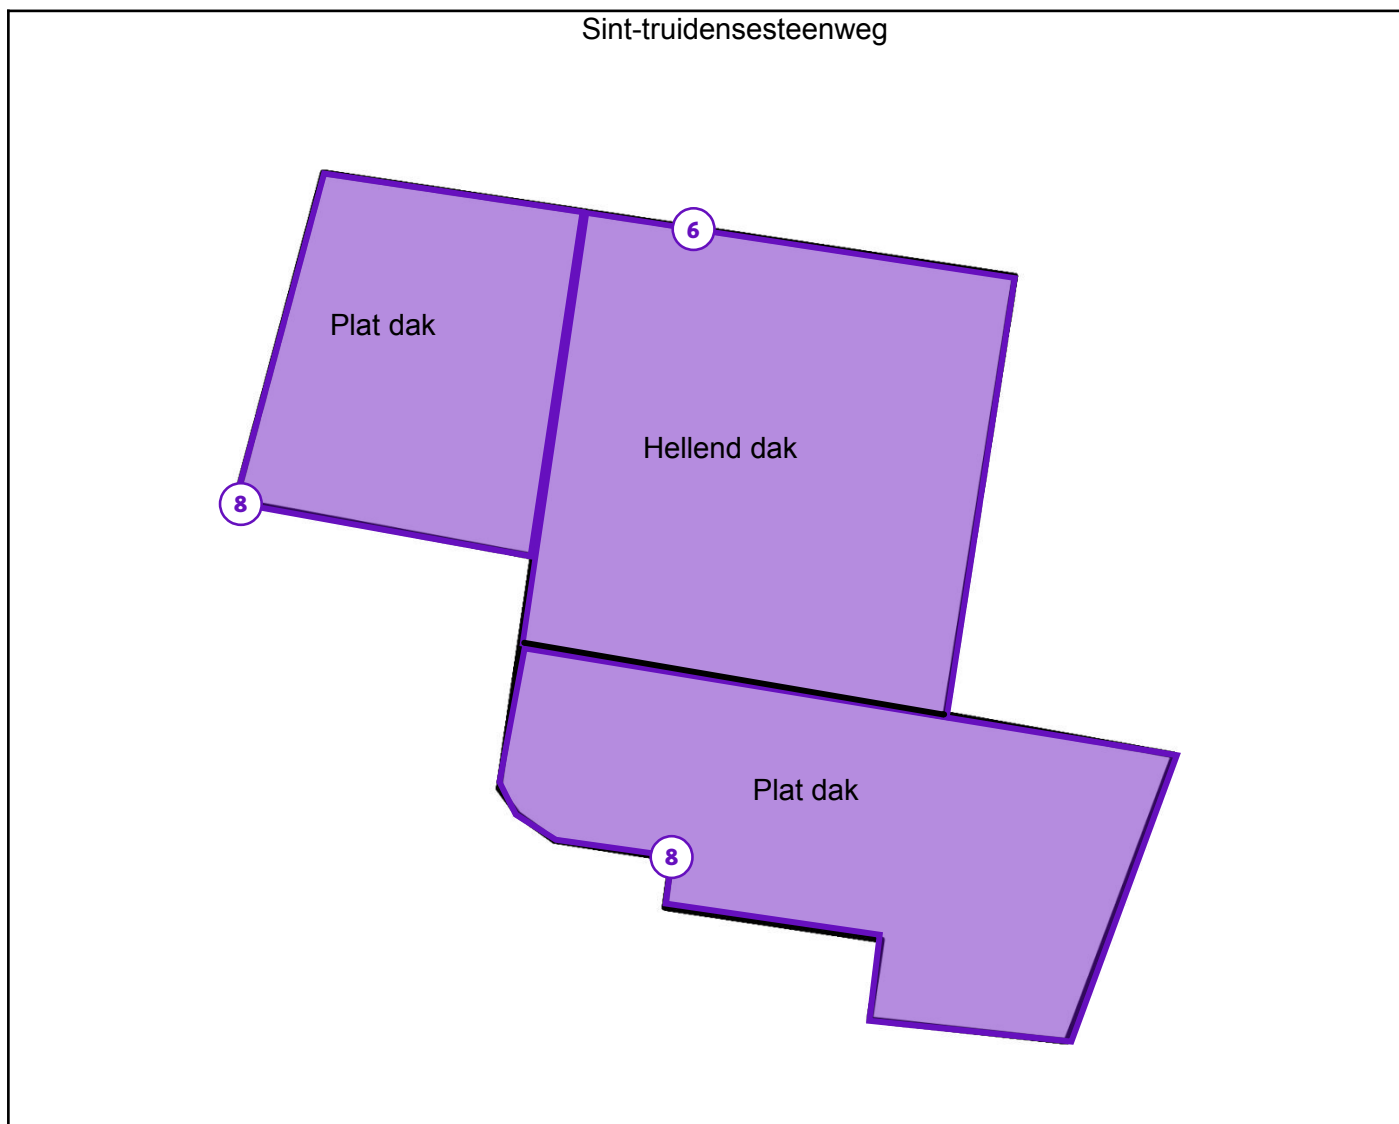
Plan 1.11: Dak - epdm - recent dak

Beschrijving	Type	Actie
6. Dak geplaatst in 2023	Advies	-
8. Plat dak EPDM	Advies	-

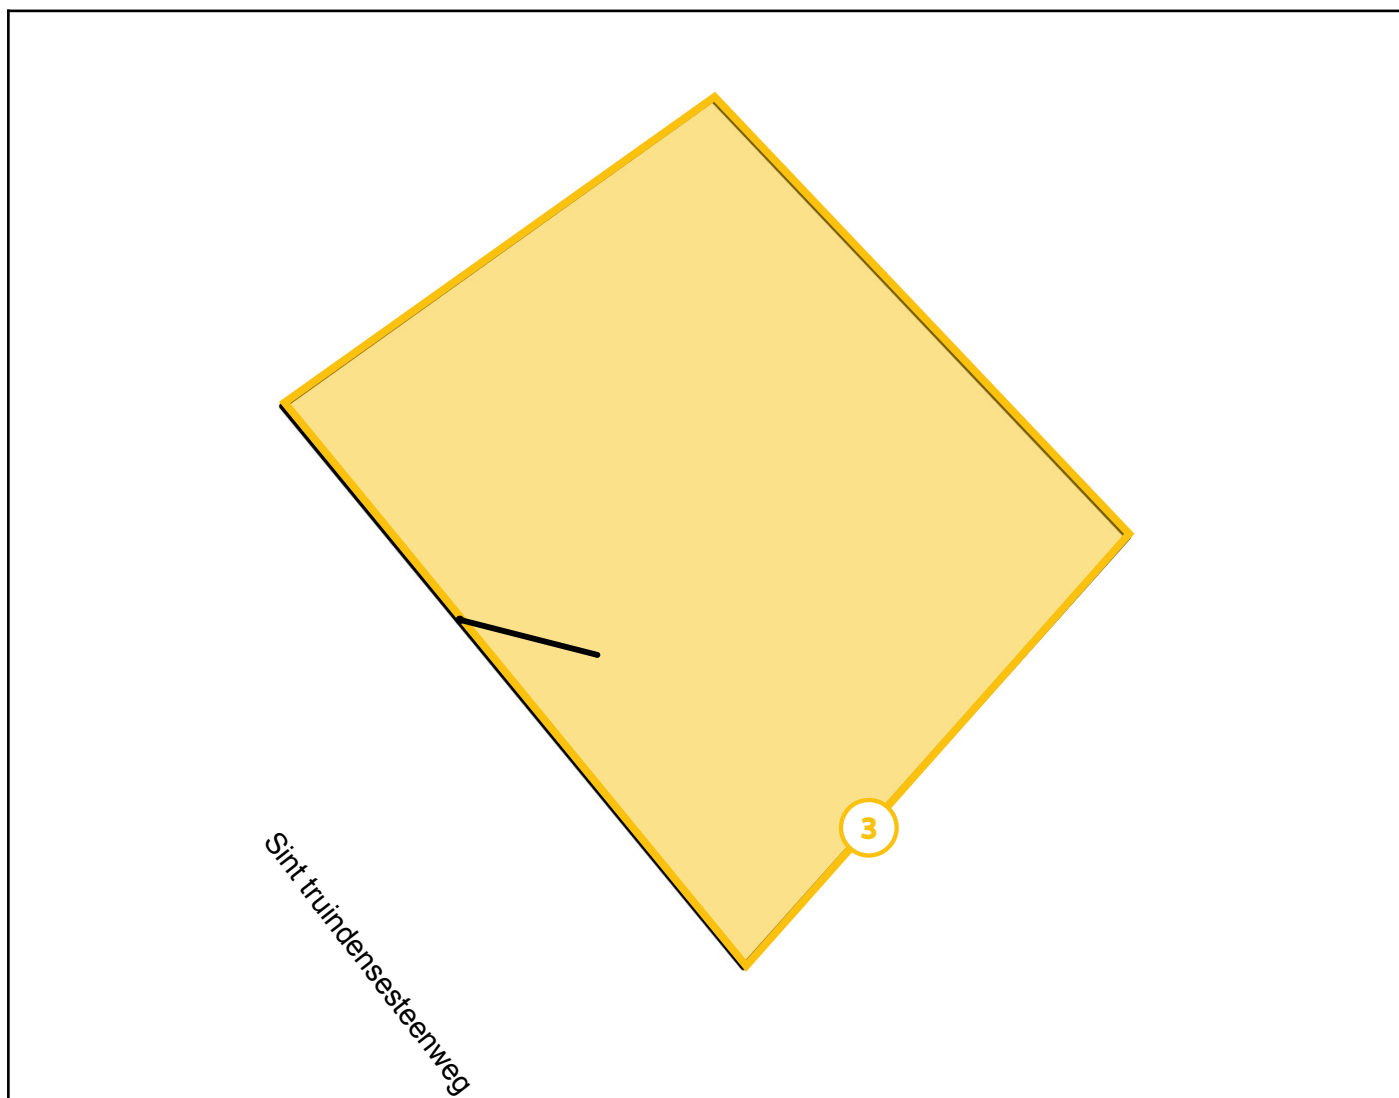
Plan 2.1: Tuinhuis - >2012

Beschrijving	Type	Actie
3. Tuinhuis	Uitsluiting	-

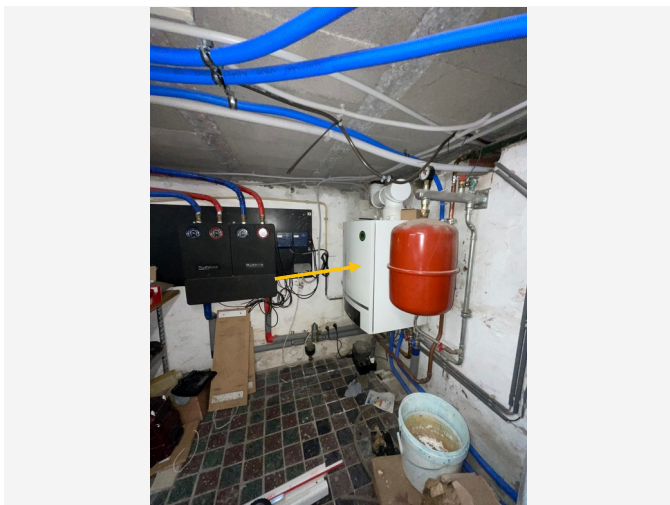
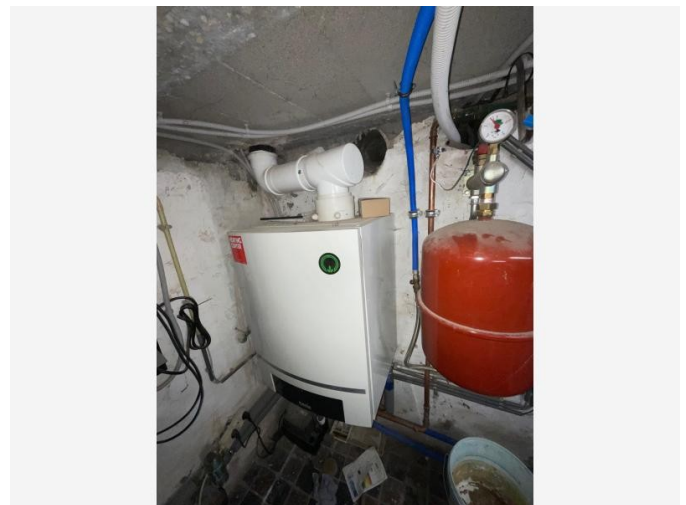
Beschrijving	Notitie	Terug te vinden op plannen
Fiche 13: Recente CV Ketel	Verwarmingstoestel met een bouwjaar na 2001 (zie bijlage)	Plan 1.10: Kelder - cementpleister - rookgaskanaal
Fiche 14: Dakbedekking bestaande uit pannen (niet verdacht)	De dakbedekking is niet-asbestverdacht.	-
Fiche 15: Leidingisolatie (niet asbestverdacht)	Er is geen asbestverdachte leidingisolatie aanwezig.	-
Fiche 16: onderdak (niet verdacht)	Zie factuur nieuw dak en onderdak in bijlage.	-

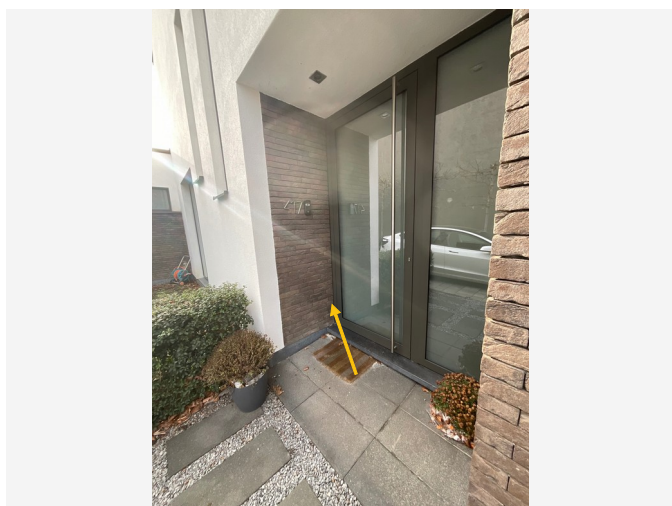
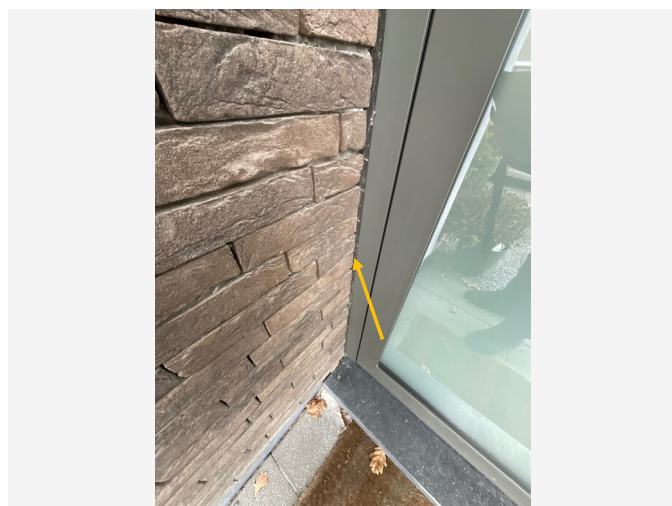
Beschrijving	Notitie	Terug te vinden op plannen
Fiche 17: Kit aan de ramen	De kit aan de ramen is niet asbestverdacht.	-
Fiche 18: Liftinfrastructuur (niet aanwezig)	Er is geen liftinfrastructuur aanwezig op de inspectielocatie.	-
