Asbestinventarisatetest

Antwerpsesteenweg 125, 2840 Rumst

Attestnummer : 20260316-000536.001

Asbestveilig (maar niet asbestvrij)

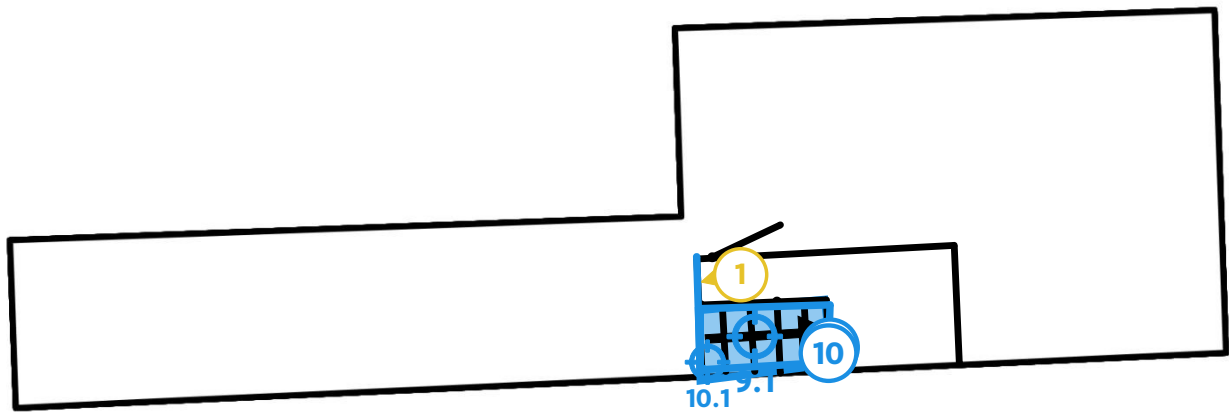
Plan 1.1: Kelder

Beschrijving	Type	Actie
1. Bakeliet schakelaars - stopcontacten	Asbestmateriaal	Zorgvuldig beheren
9. Pleisterwerk plafonds	Geen asbest	-
9.1 Code: 7001	Mengmonster	-
10. Pleisterwerk muren	Geen asbest	-
10.1 Code: 7000	Mengmonster	-

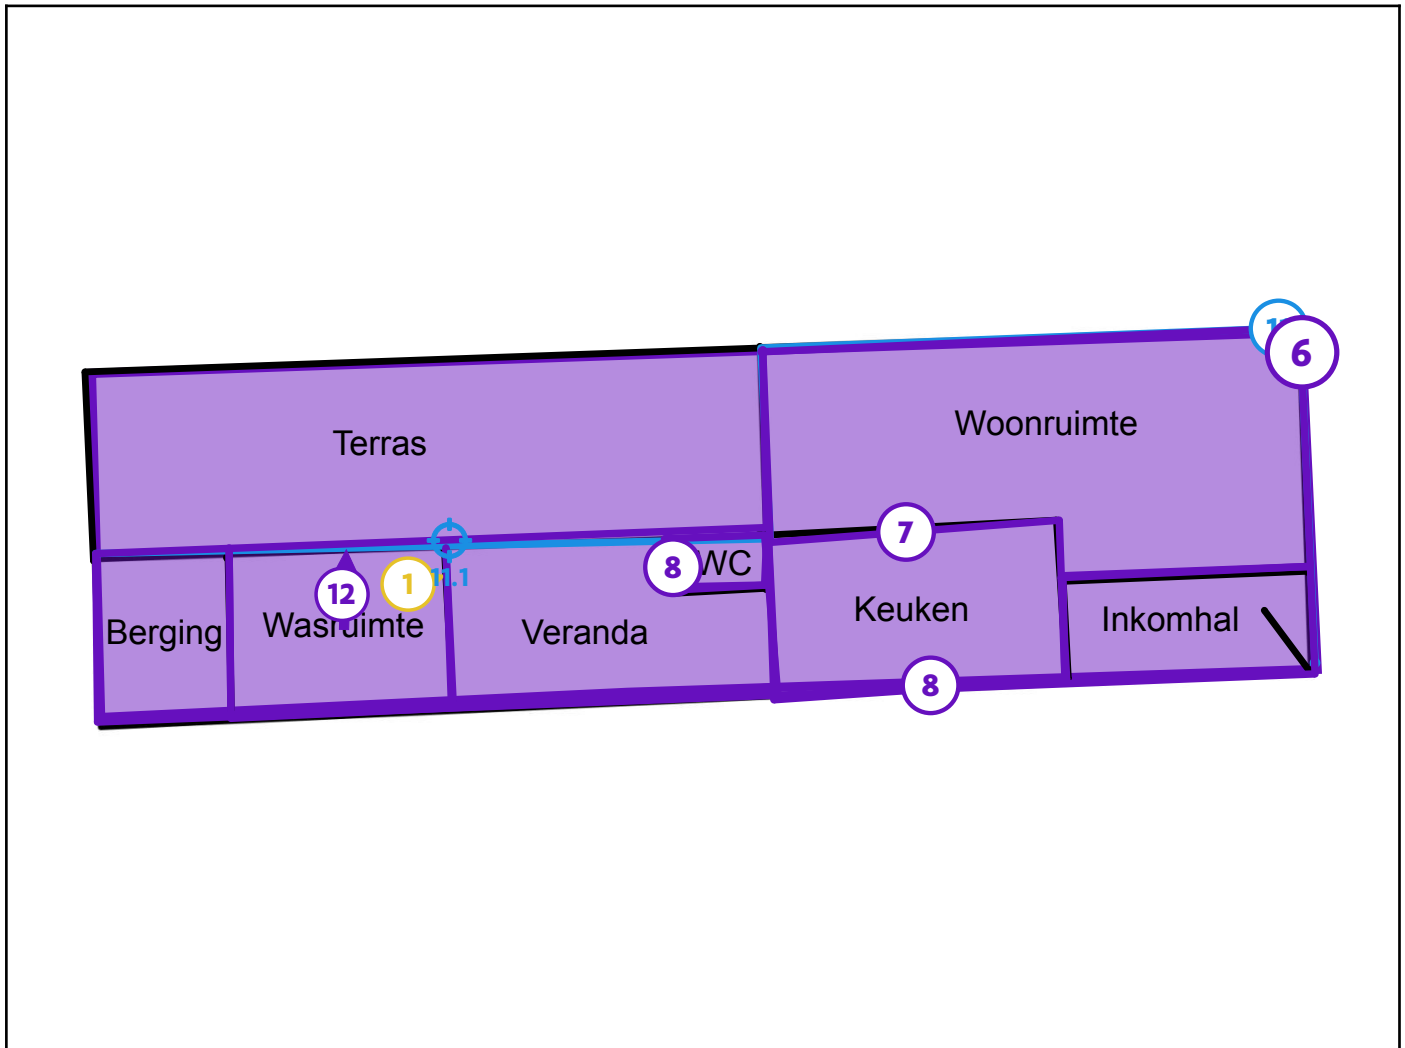
Plan 1.2: Gelijkvloers

Beschrijving	Type	Actie
1. Bakeliet schakelaars - stopcontacten	Asbestmateriaal	Zorgvuldig beheren
6. Lijm vloeren	Advies	-
7. Lijm plinten	Advies	-
8. Lijm faiencetegels	Advies	-
11. Crepi	Geen asbest	-
11.1 Code: 7003	Puntmonster	-

12. Materialen aan de stookketel (dichtingen, isolerend materiaal)	Overige ruimte of materiaal	-
--	-----------------------------	---

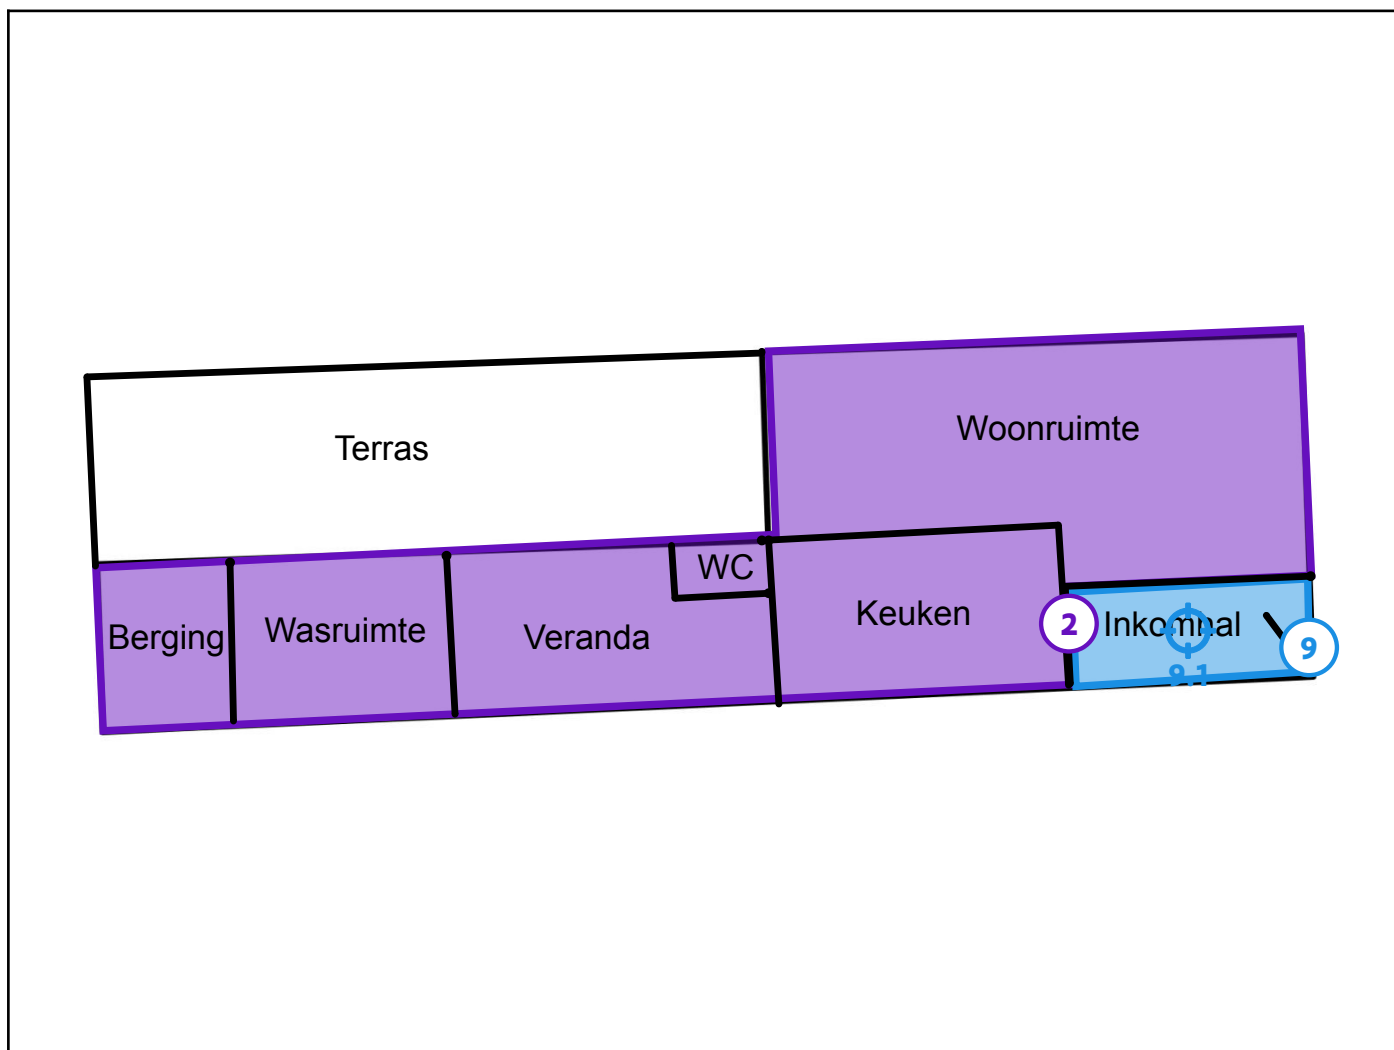
Plan 1.3: Plafonds

Beschrijving	Type	Actie
2. Plafonds met voorzetpanelen	Advies	-
9. Pleisterwerk plafonds	Geen asbest	-
9.1 Code: 7001	Mengmonster	-

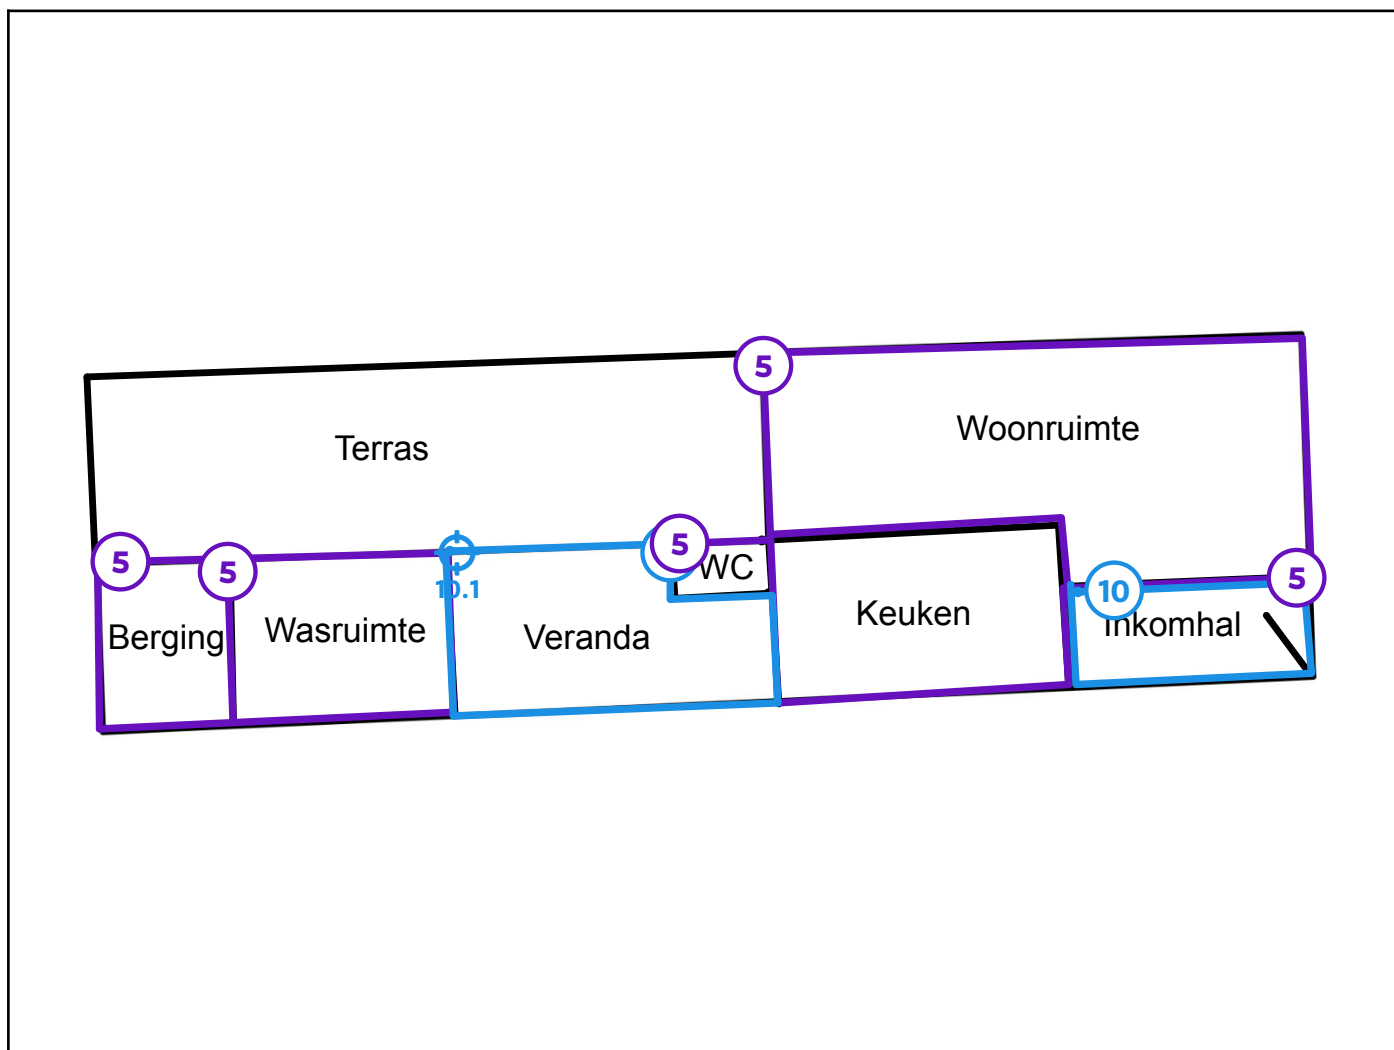
Plan 1.4: Muren

Beschrijving	Type	Actie
5. Muren met voorzetpanelen	Advies	-
10. Pleisterwerk muren	Geen asbest	-
10.1 Code: 7000	Mengmonster	-

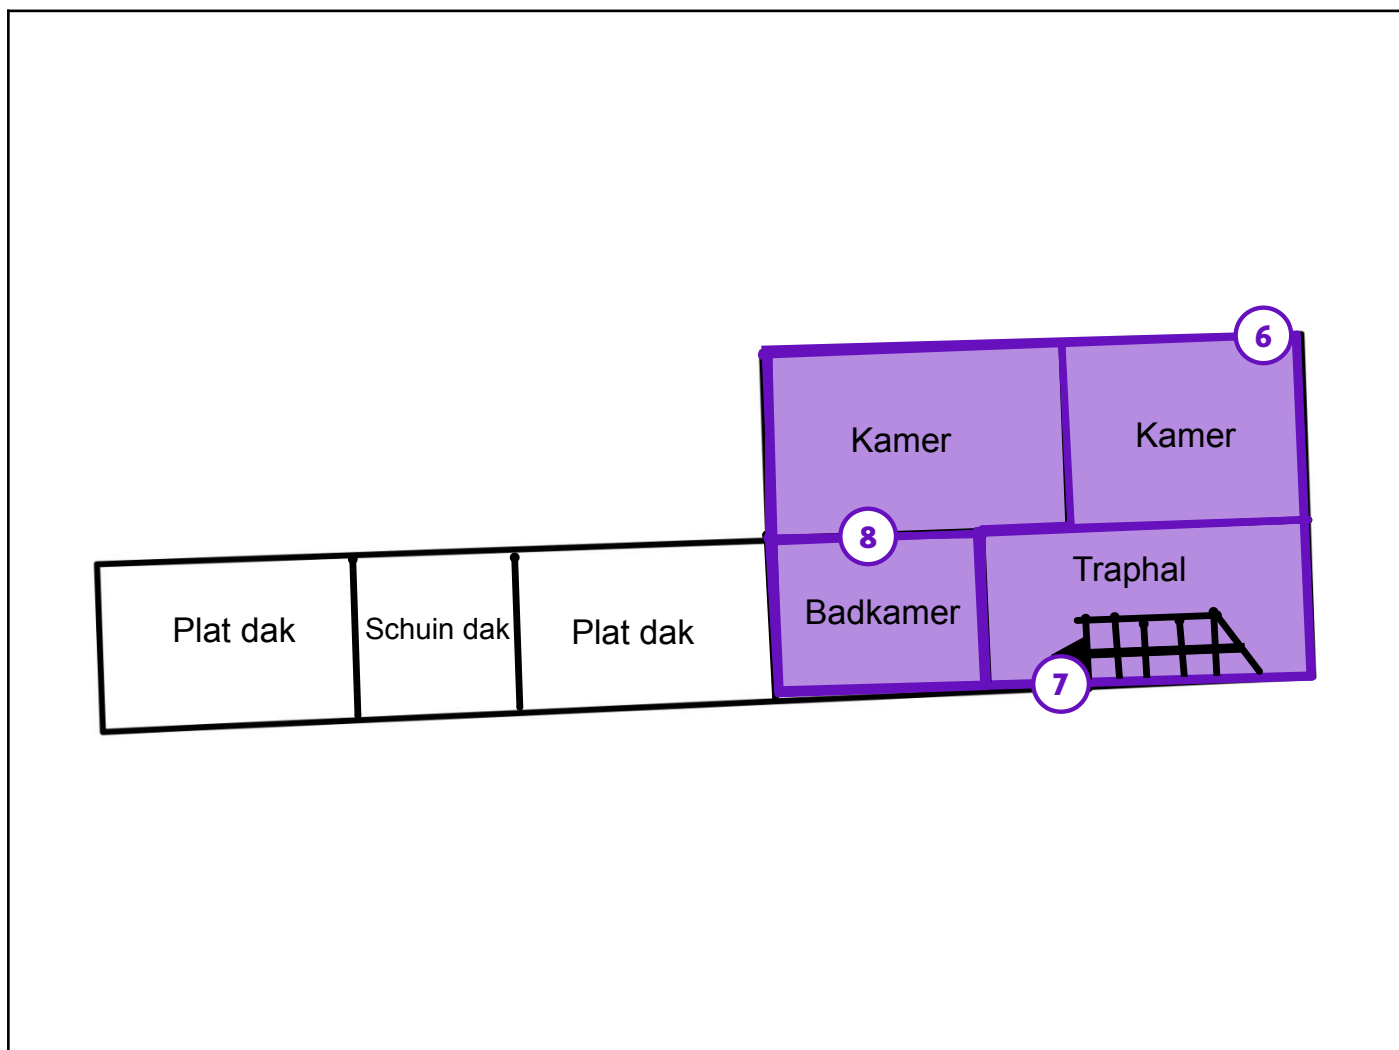
Plan 1.5: 1e verdieping

Beschrijving	Type	Actie
6. Lijm vloeren	Advies	-
7. Lijm plinten	Advies	-
8. Lijm faiencetegels	Advies	-

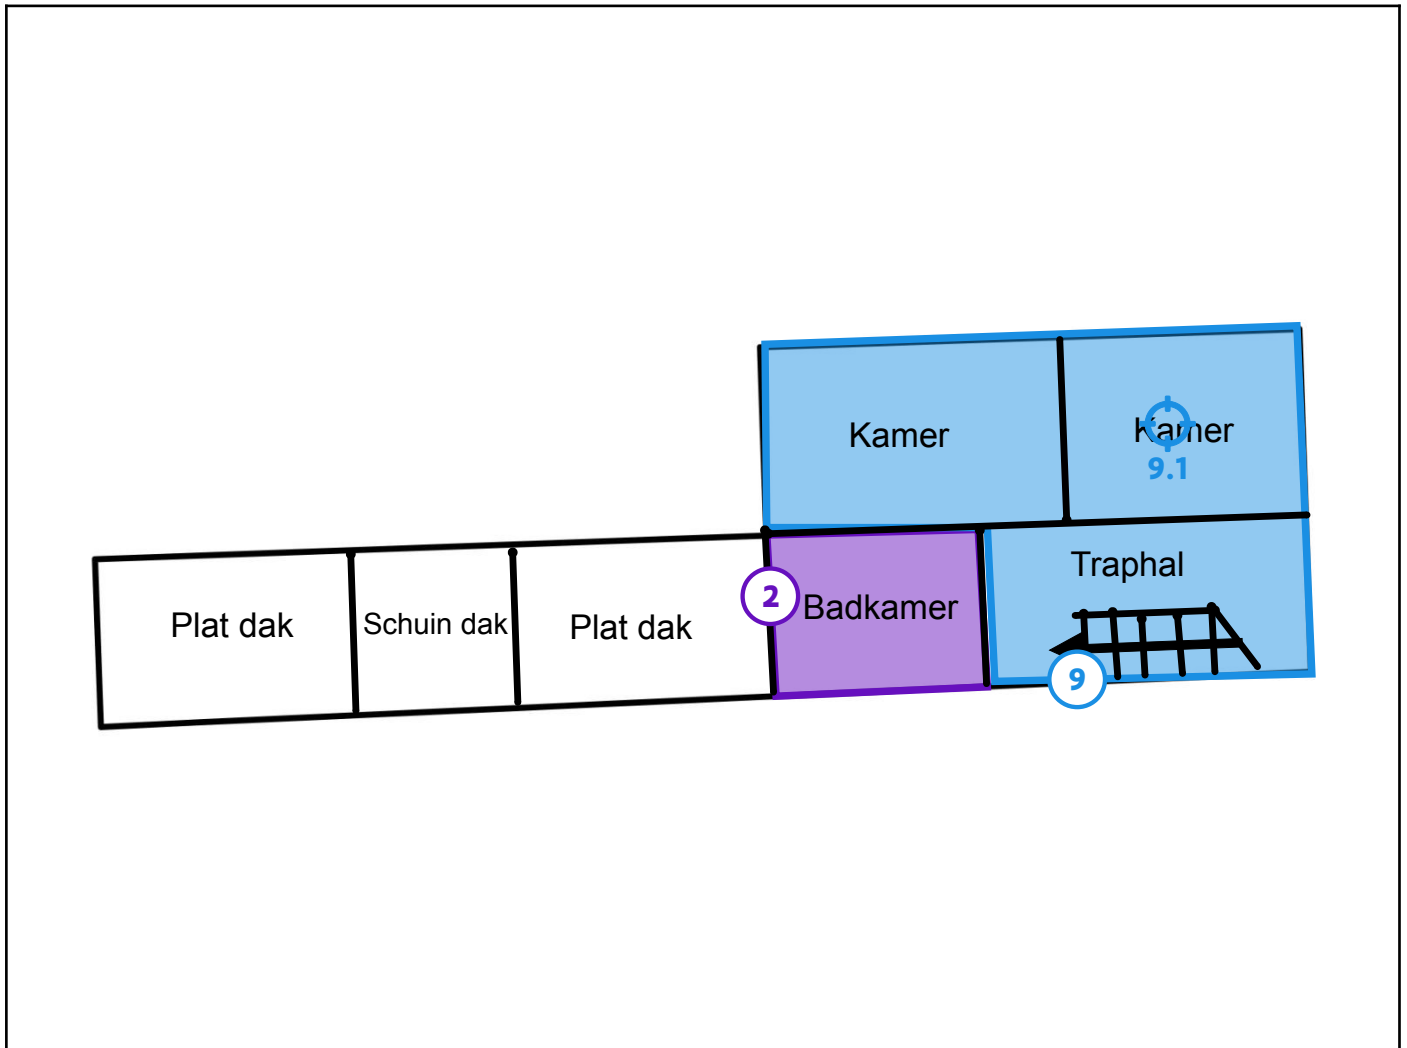
Plan 1.6: Plafonds

Beschrijving	Type	Actie
2. Plafonds met voorzetpanelen	Advies	-
9. Pleisterwerk plafonds	Geen asbest	-
9.1 Code: 7001	Mengmonster	-

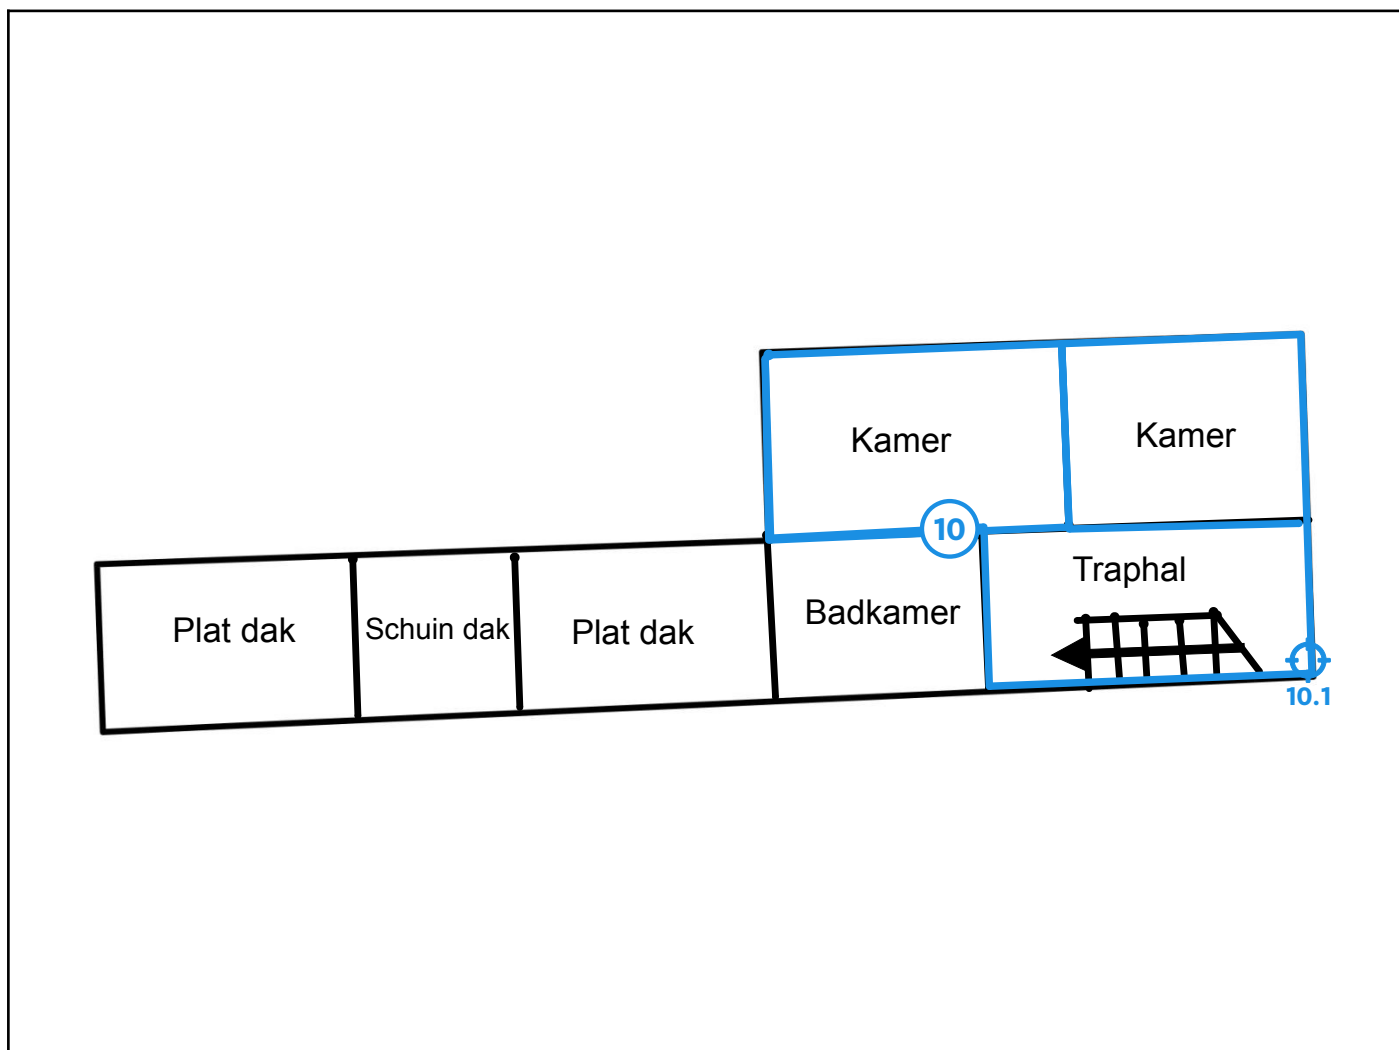
Plan 1.7: Muren

Beschrijving	Type	Actie
10. Pleisterwerk muren	Geen asbest	-
10.1 Code: 7000	Mengmonster	-

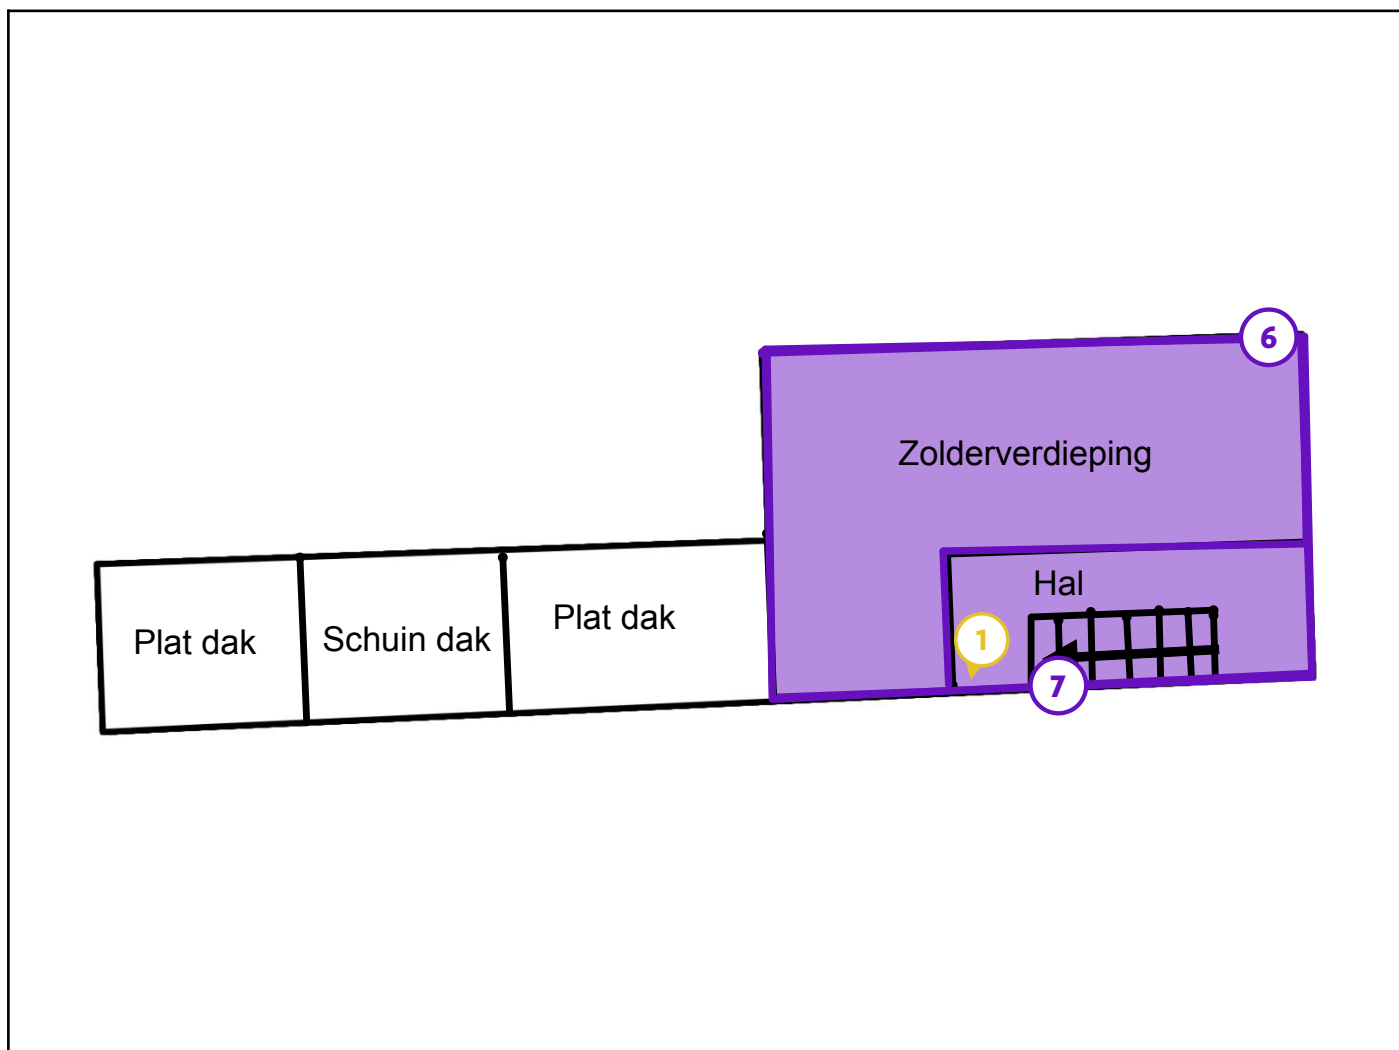
Plan 1.8: Zolderverdieping

Beschrijving	Type	Actie
1. Bakeliet schakelaars - stopcontacten	Asbestmateriaal	Zorgvuldig beheren
6. Lijm vloeren	Advies	-
7. Lijm plinten	Advies	-

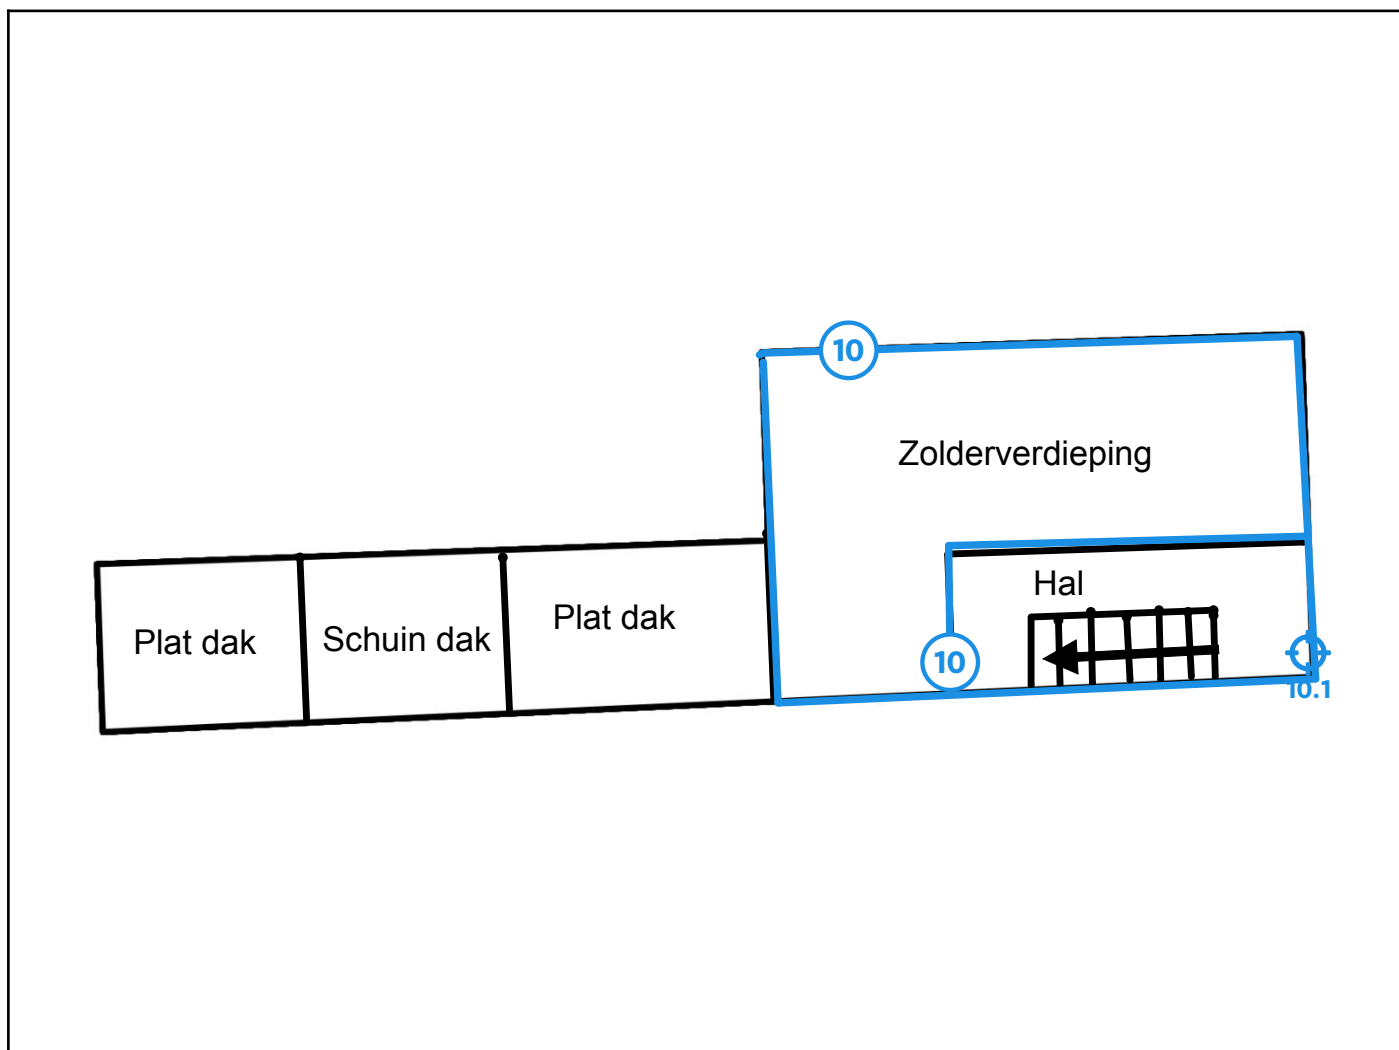
Plan 1.9: Muren

Beschrijving	Type	Actie
10. Pleisterwerk muren	Geen asbest	-
10.1 Code: 7000	Mengmonster	-

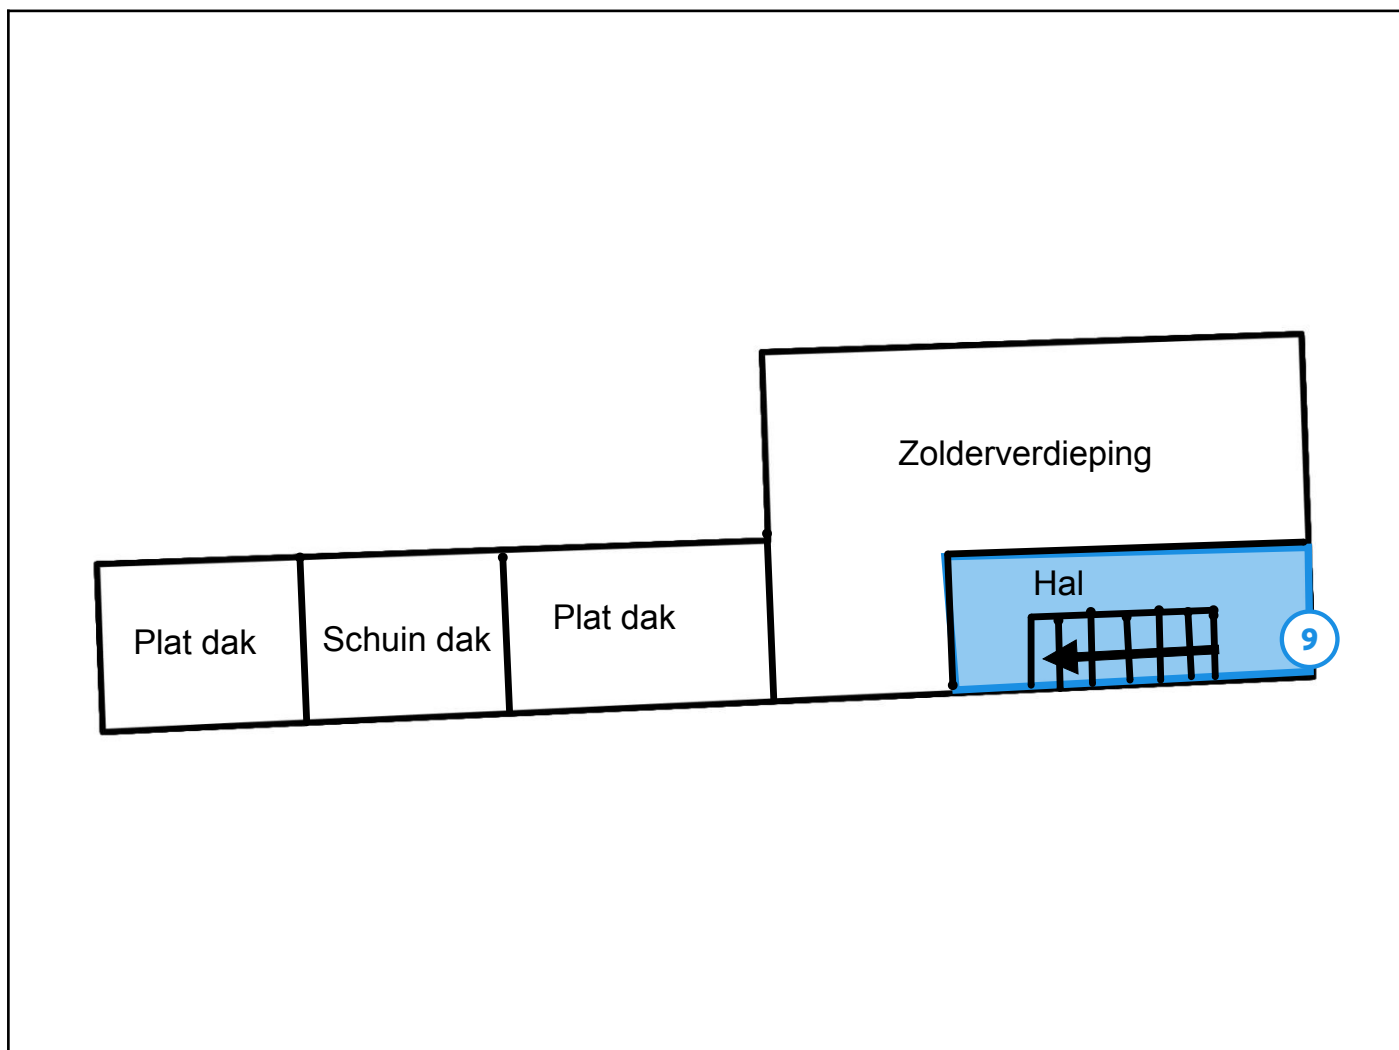
Plan 1.10: Plafonds

Beschrijving	Type	Actie
9. Pleisterwerk plafonds	Geen asbest	-

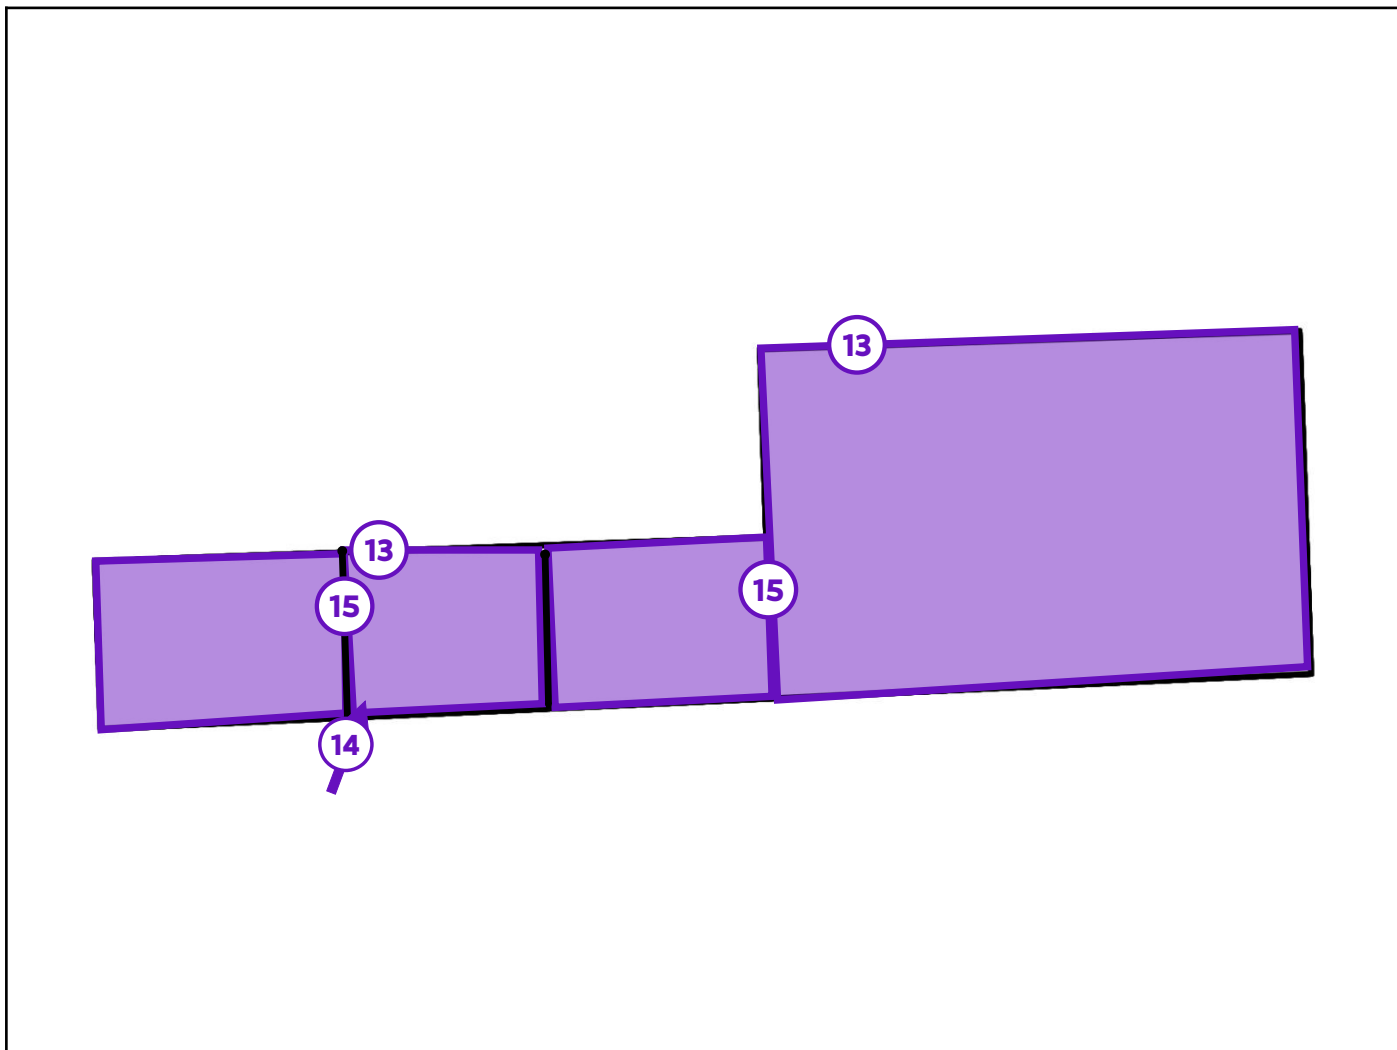
Plan 1.11: Dakenplan

Beschrijving	Type	Actie
13. Dakbedekking	Overige ruimte of materiaal	-
14. Rookgaskanaal	Overige ruimte of materiaal	-
15. Roofing plat dak	Overige ruimte of materiaal	-

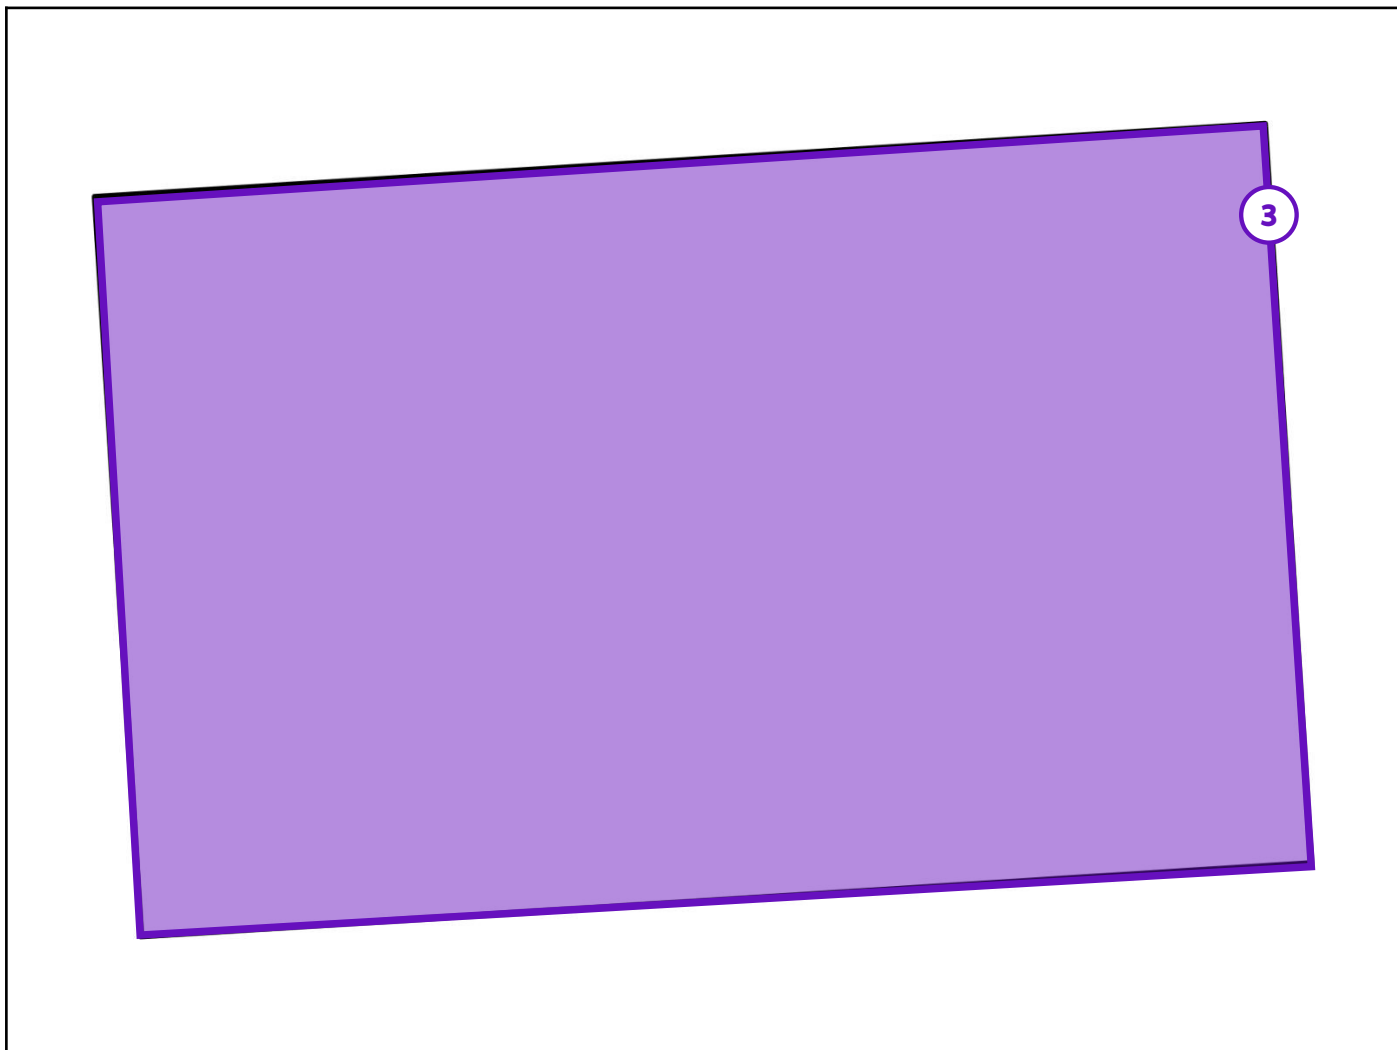
Plan 2.1: Carport

Beschrijving	Type	Actie
3. Golfplaten carport	Advies	-

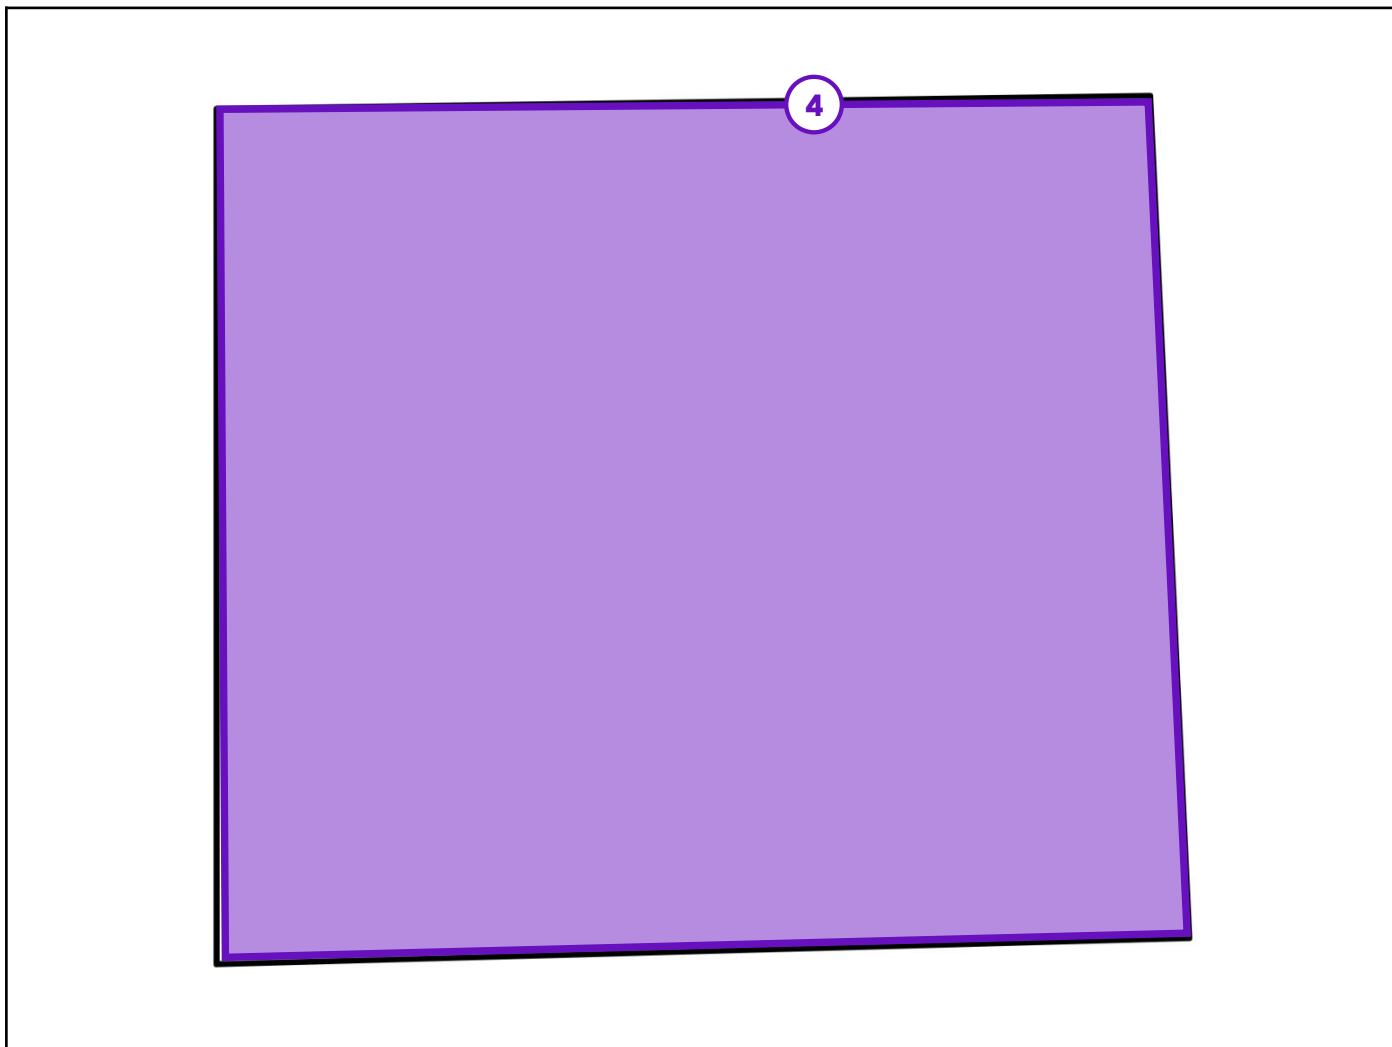
Plan 3.1: Tuinhuis

Beschrijving	Type	Actie
4. Tuinhuis	Advies	-
