Asbestinventarisatetest

Kanaalstraat 97, 3920 Lommel

Attestnummer : 20260319-000186.000

Uitgegeven op : 19.03.2026

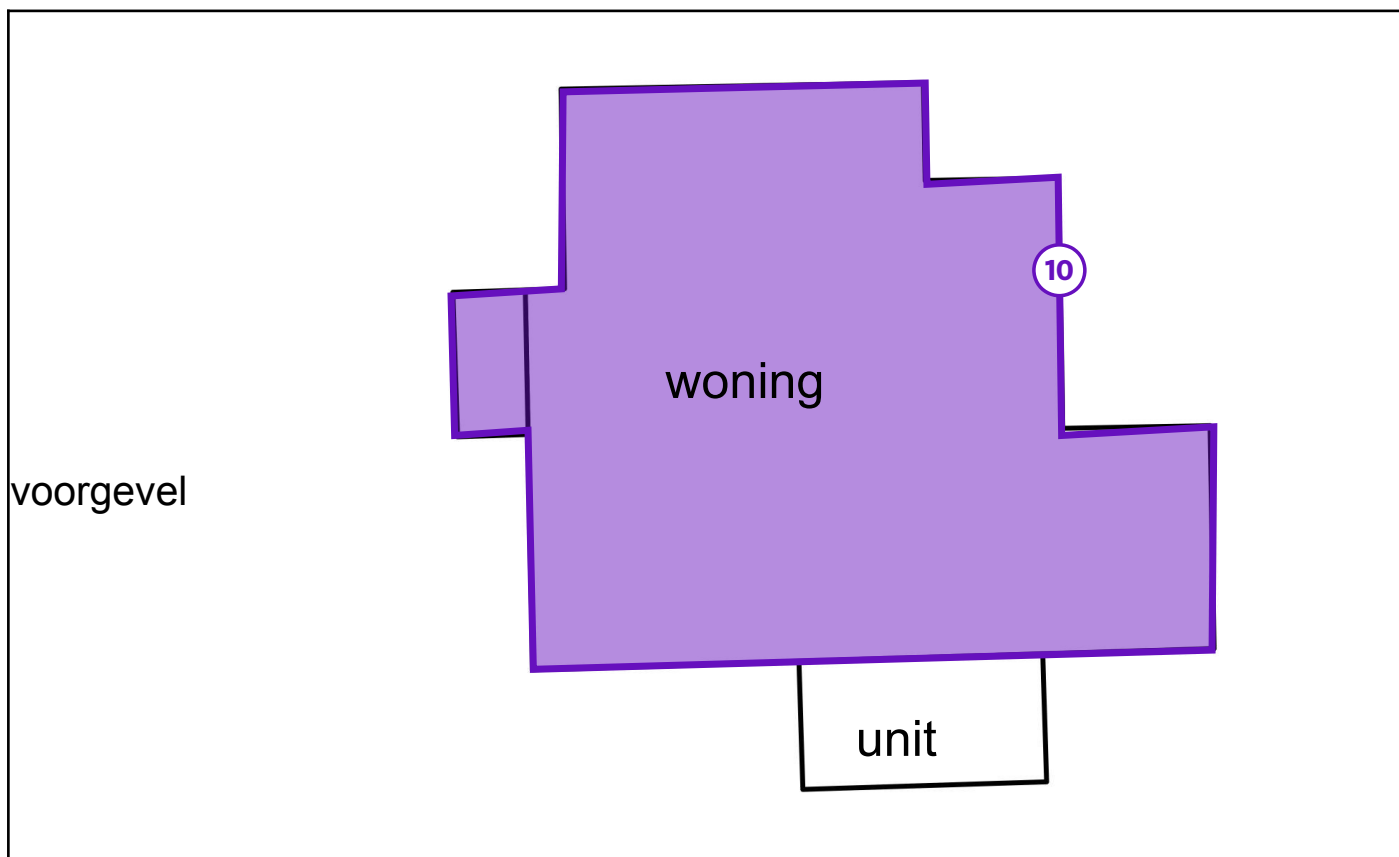
Plan 1.2: Woning : dakbedekking

Beschrijving	Type	Actie
10. Dakbedekking - woning (niet verdacht)	Overige ruimte of materiaal	-

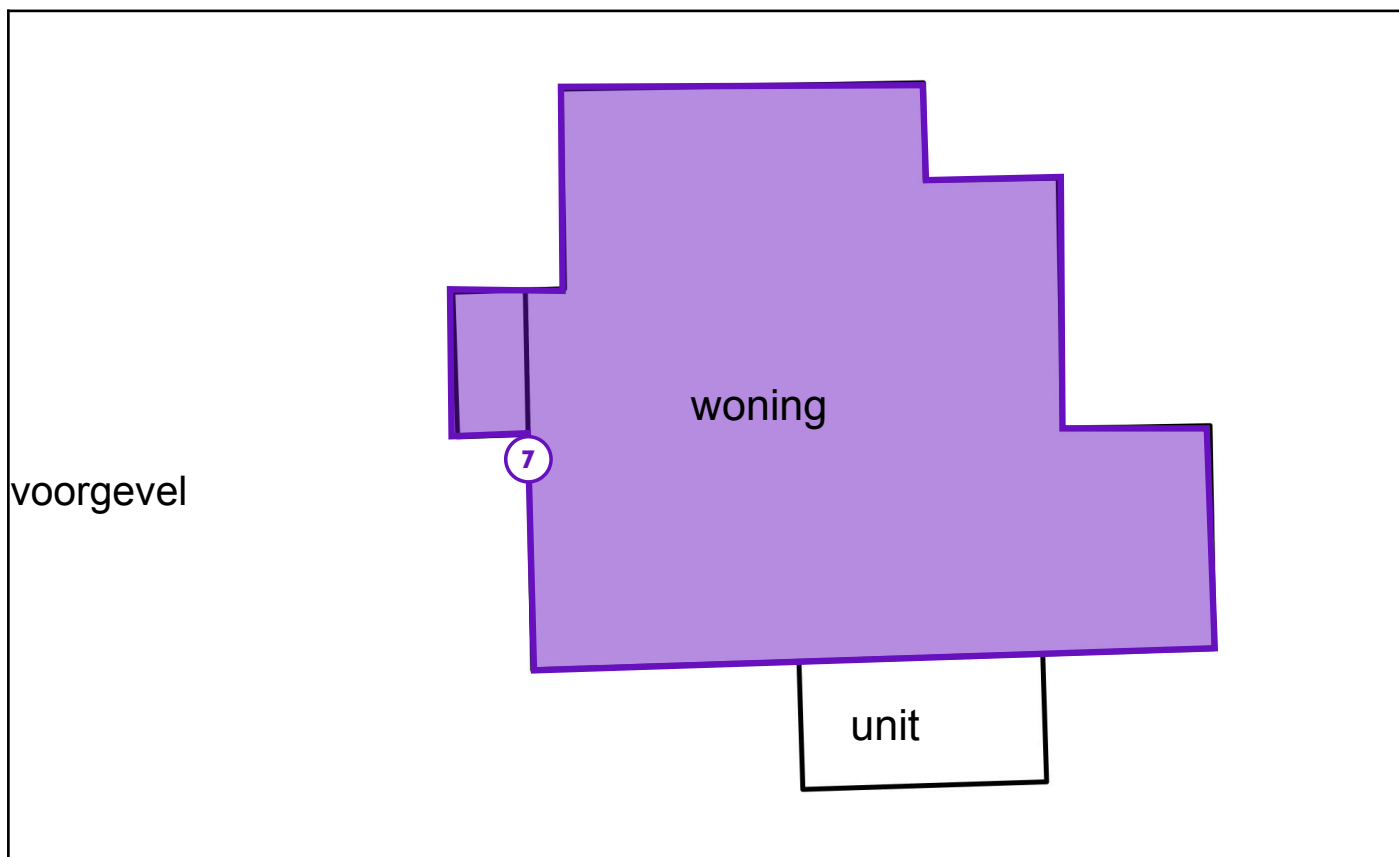
Plan 1.3: Woning : onderdak

Beschrijving	Type	Actie
7. Onderdak - woning (niet verdacht)	Overige ruimte of materiaal	-

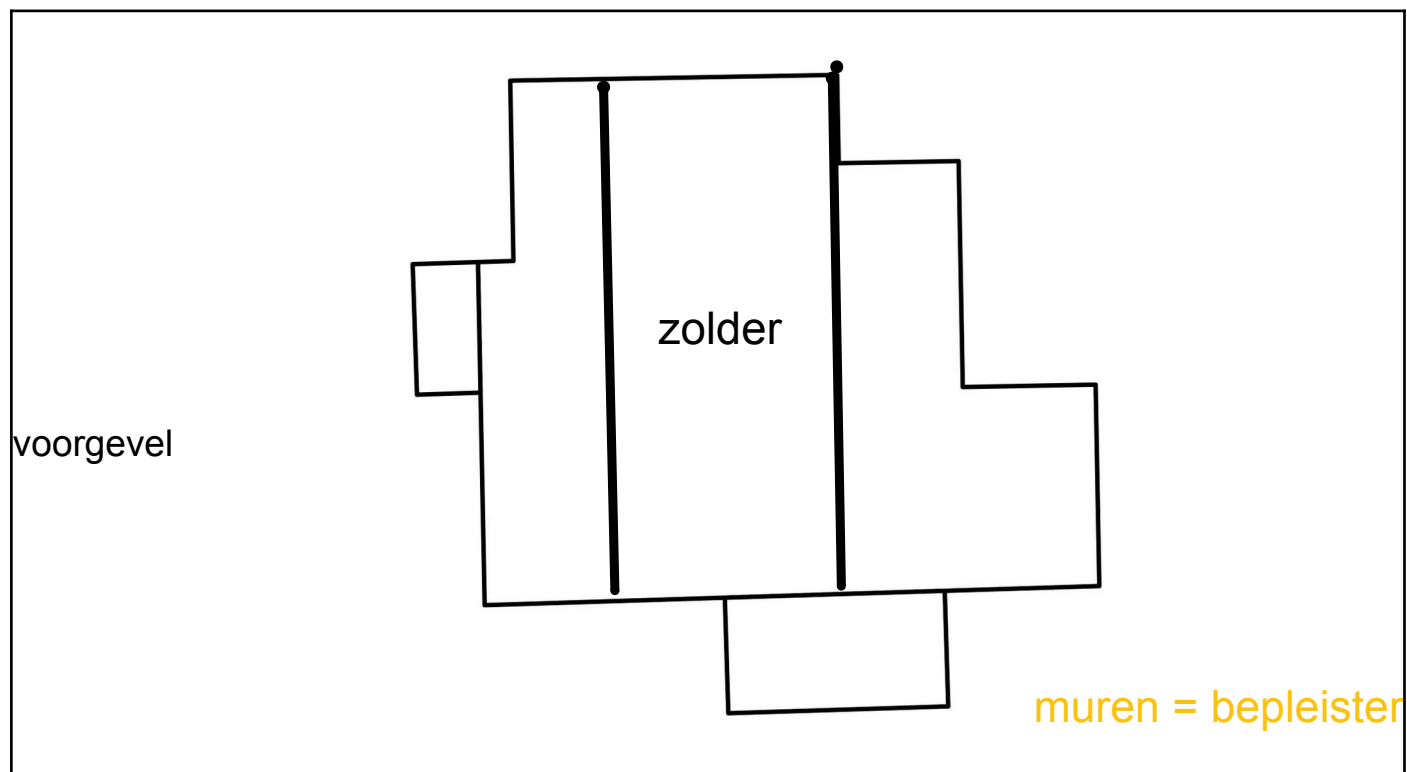
Plan 1.5: Zolder

Beschrijving	Type	Actie
4. Muurpleister	Geen asbest	-

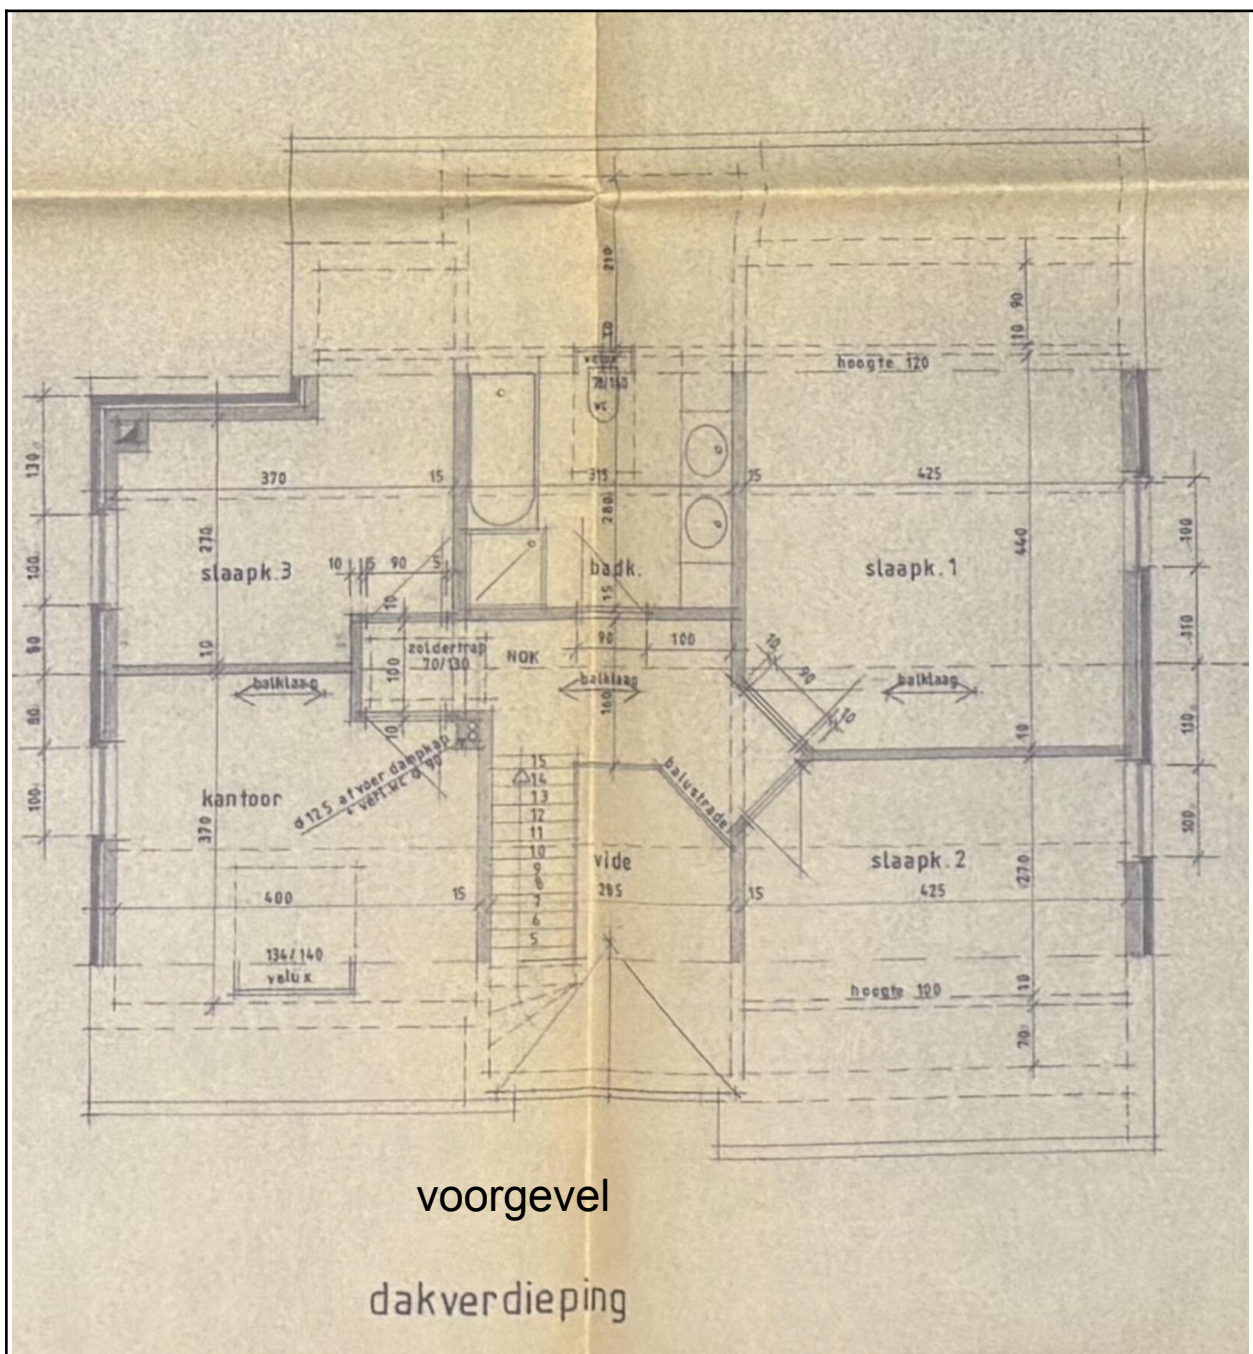
Plan 1.6: V+1: DIV

afdichting alle ramen = niet verdacht

8. Afdichting - ramen / deuren - woning	Overige ruimte of materiaal	-
---	-----------------------------	---

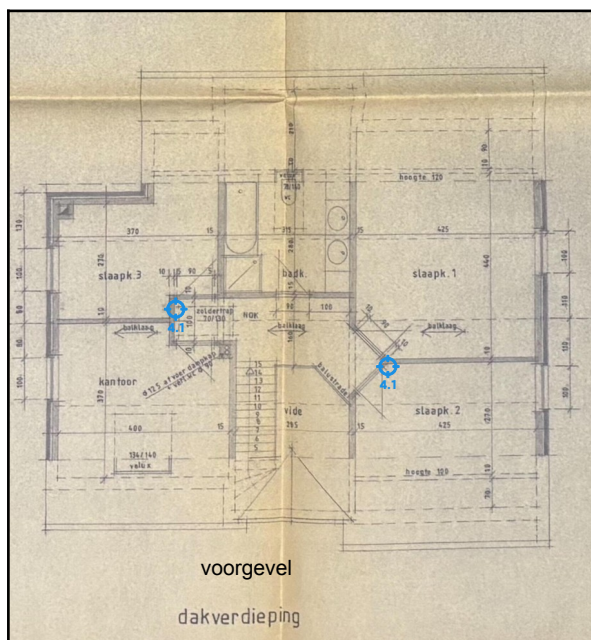
Plan 1.7: V+1 : muren

muren bepleisterd excl badkamer = getegeld

Beschrijving	Type	Actie
4. Muurpleister	Geen asbest	-
4.1 Code: Muren	Mengmonster	-

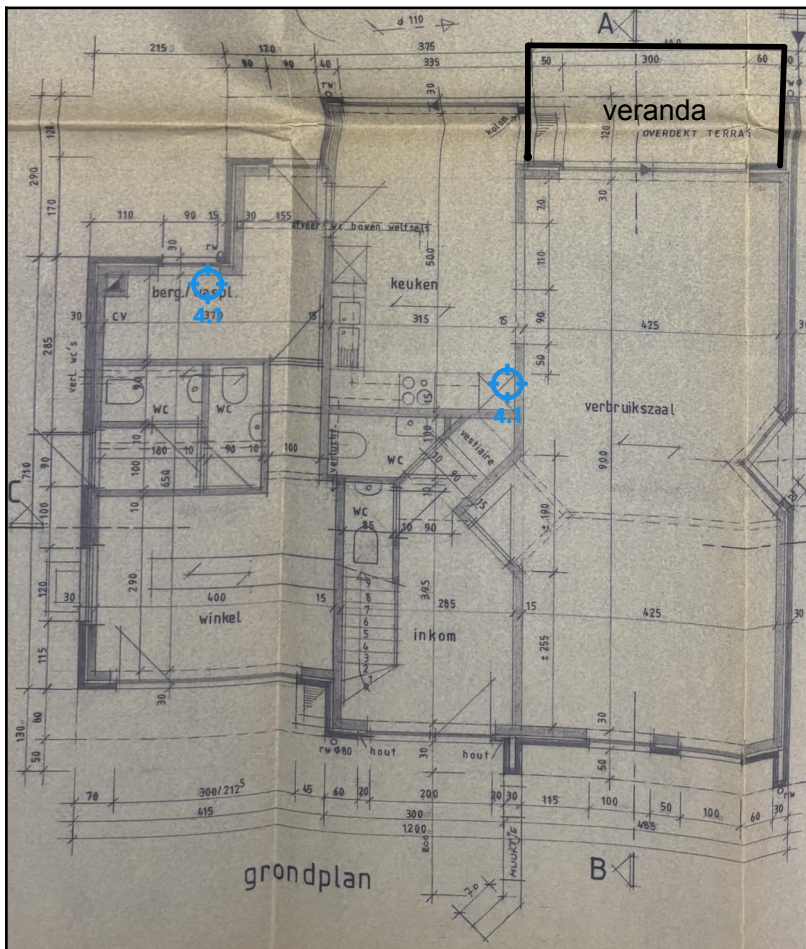
Plan 1.10: GLV : Muren

muren bepleisterd excl veranda, toilet

Beschrijving	Type	Actie
4. Muurpleister	Geen asbest	-
4.1 Code: Muren	Mengmonster	-
