Asbestinventarisatetest

Bonenven 39, 3920 Lommel

Attestnummer : 20260322-000164.000

Uitgegeven op : 22.03.2026

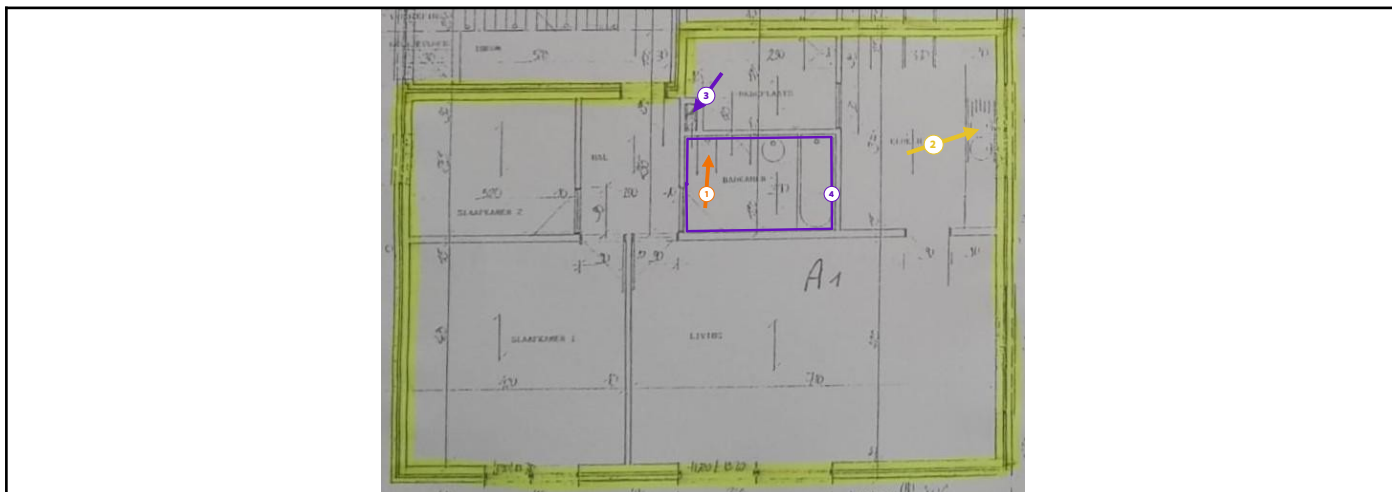
Plan 1.1: Grondplan

Beschrijving	Type	Actie
1. Toilet bril	Asbestmateriaal	Verwijderen
2. Antidreunplaat onder pompbak keuken	Asbestmateriaal	Zorgvuldig beheren
3. Binnenzijde schouw	Beperking	-
4. Lijm faience tegels	Advies	-

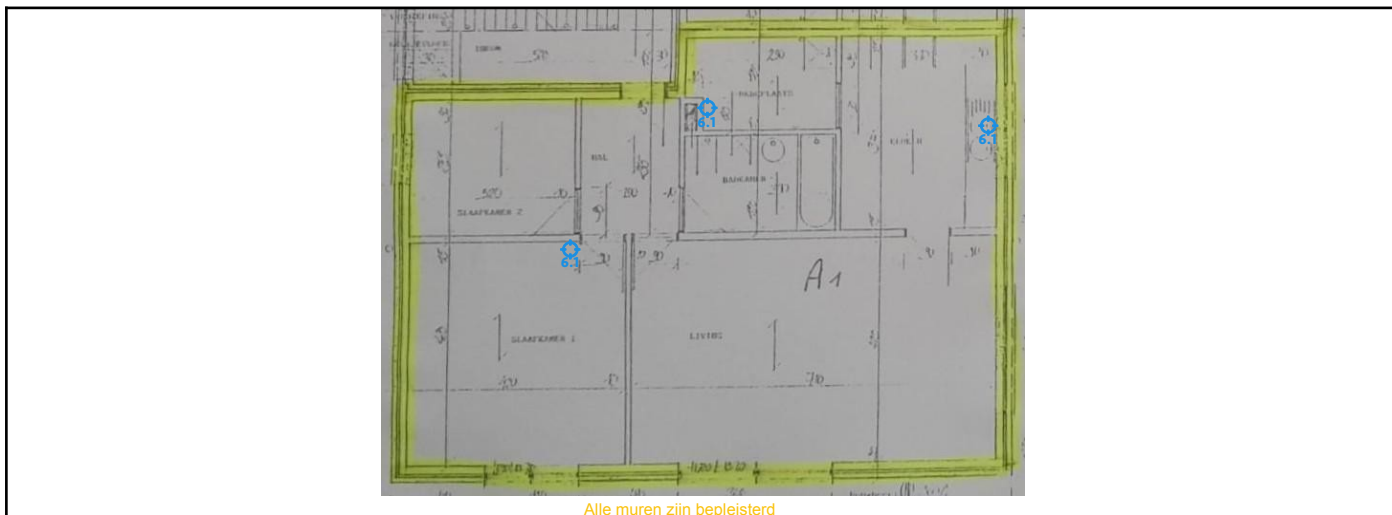
Plan 1.2: Grondplan appartement pleisterwerken muren

Beschrijving	Type	Actie
6. Pleisterwerk muren	Geen asbest	-
6.1 Code: MM1	Mengmonster	-

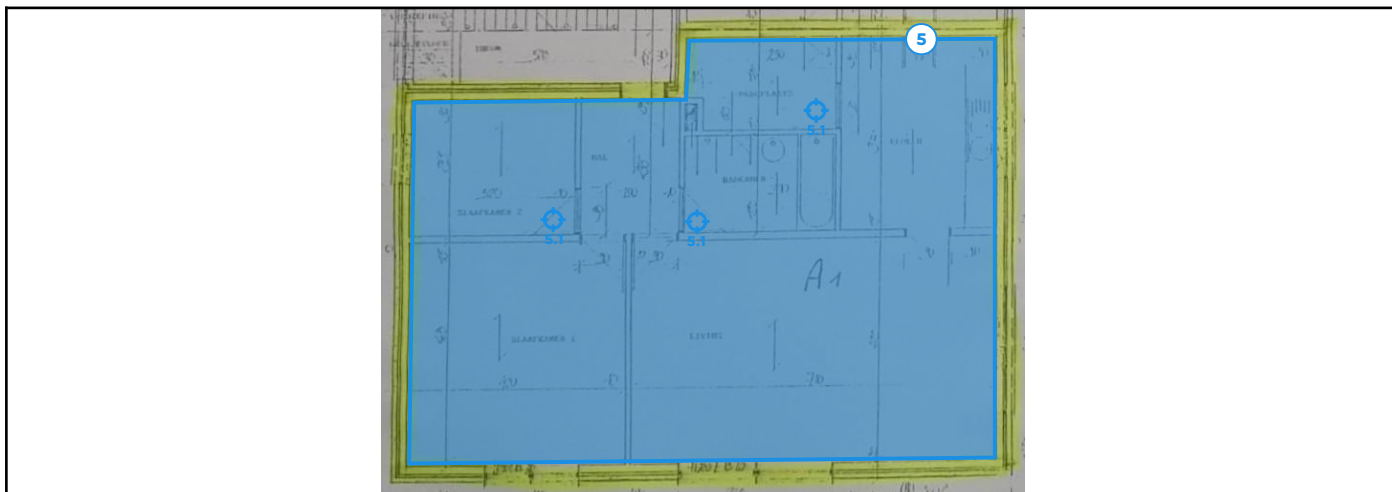
Plan 1.3: Grondplan appartement pleisterwerken plafonds

Beschrijving	Type	Actie
5. Pleisterwerken plafond	Geen asbest	-
5.1 Code: MM2	Mengmonster	-
