Asbestinventarisatetest

Keramiekstraat 34, 2801 Mechelen

Attestnummer : 20260323-000223.000

Niet-asbestveilig

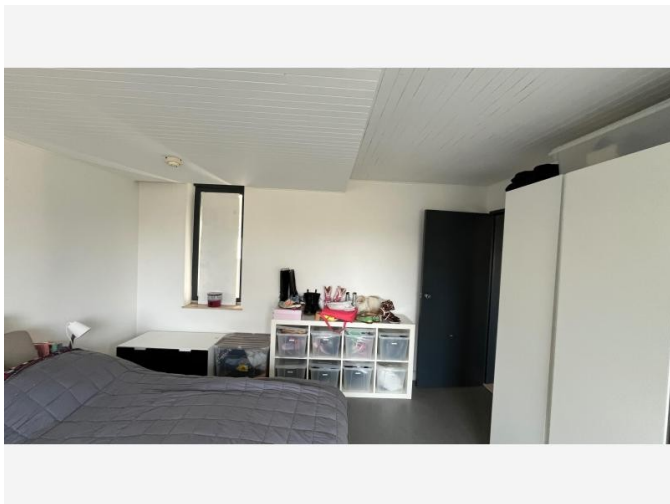
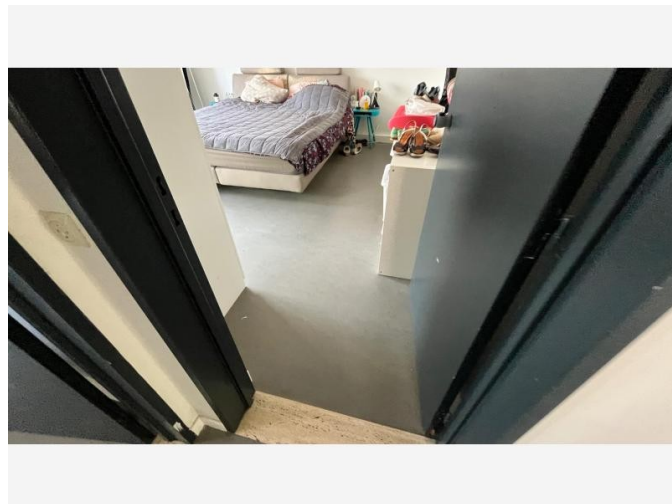
Basis voor advies	De asbestdeskundige beoordeelt het materiaal als niet-asbestverdacht.
Primaire drager	Vloer

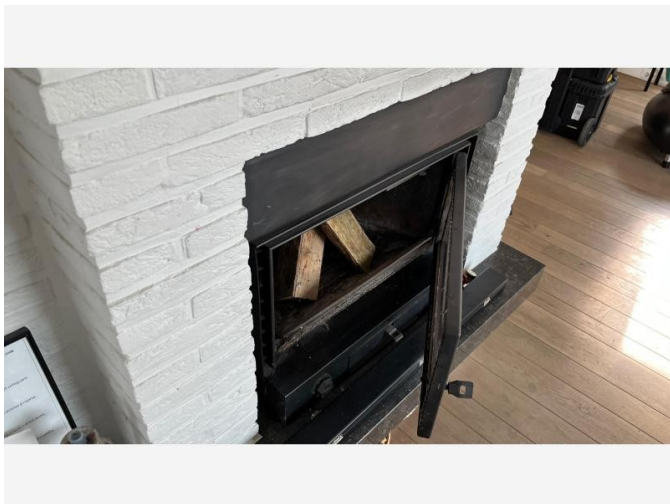
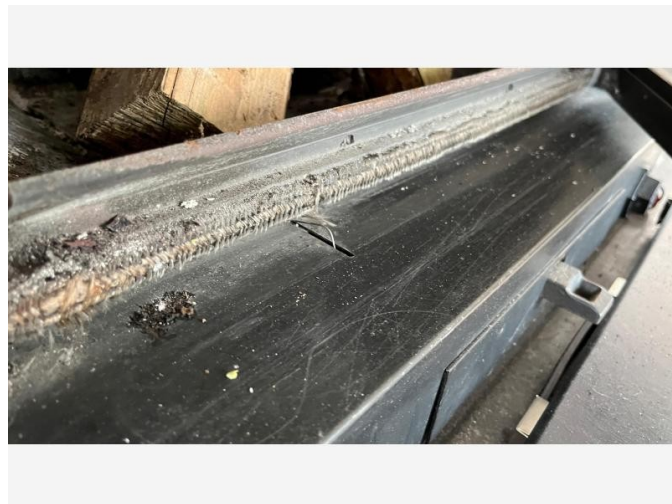
Basis voor advies	De asbestdeskundige beoordeelt het materiaal als niet-asbestverdacht.
--------------------------	---

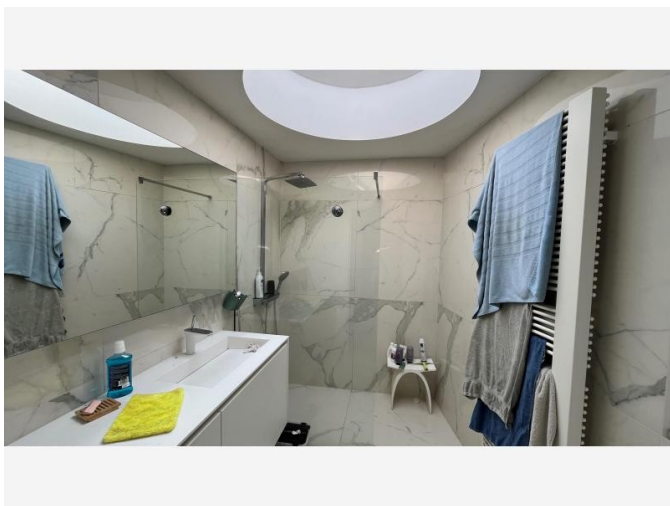
Situeringfoto

Basis voor advies	Beoordeling op basis van expertise, zonder een vaststelling door de asbestdeskundige.
Primaire drager	Binnenwand
(Asbest)materiaal	In-situ afwerkingslagen - Lijm laag

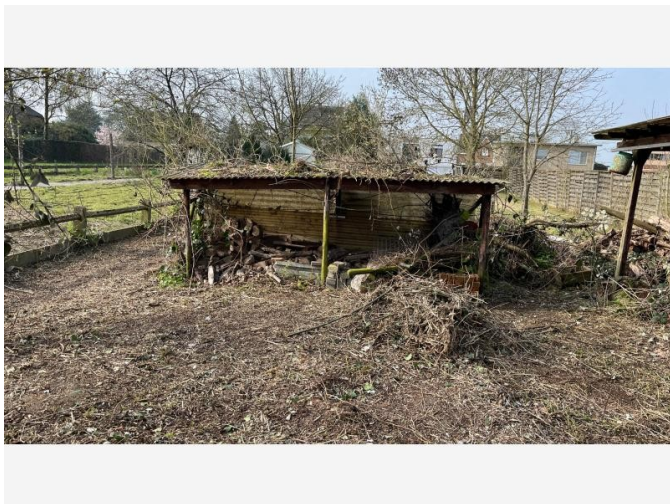
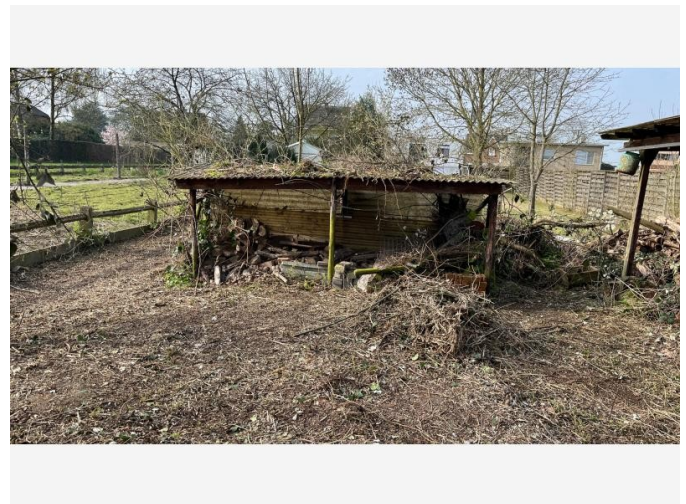
Beschrijving	Notitie	Terug te vinden op plannen
Fiche 19: Dakbedekking - niet verdacht	Geen asbestverdachte dakbedekking aanwezig	Plan 2.1: Tuinberging plan Plan 3.1: Afdak 1 plan Plan 4.1: Afdak 2 plan
Fiche 20: Afdichtingsmateriaal (mastiek,kit,...) aan schrijnwerk - Niet verdacht	Het aanwezig afkittingsmateriaal is niet asbest-verdacht.	Plan 1.5: Dak
Fiche 21: Plafondafwerking in hout	Het plafond bestaat uit niet-asbestverdachte houtplaten . Zonder destructie is het niet mogelijk om na te gaan of er asbestverdachte materialen aanwezig zijn achter de houtplaten.	Plan 1.4: Gv / +1
