# Asbestinventarisatattest

Kloosterstraat 14, 1731 Asse

Attestnummer : 20250718-000009.000

Uitgegeven op : 18.07.2025

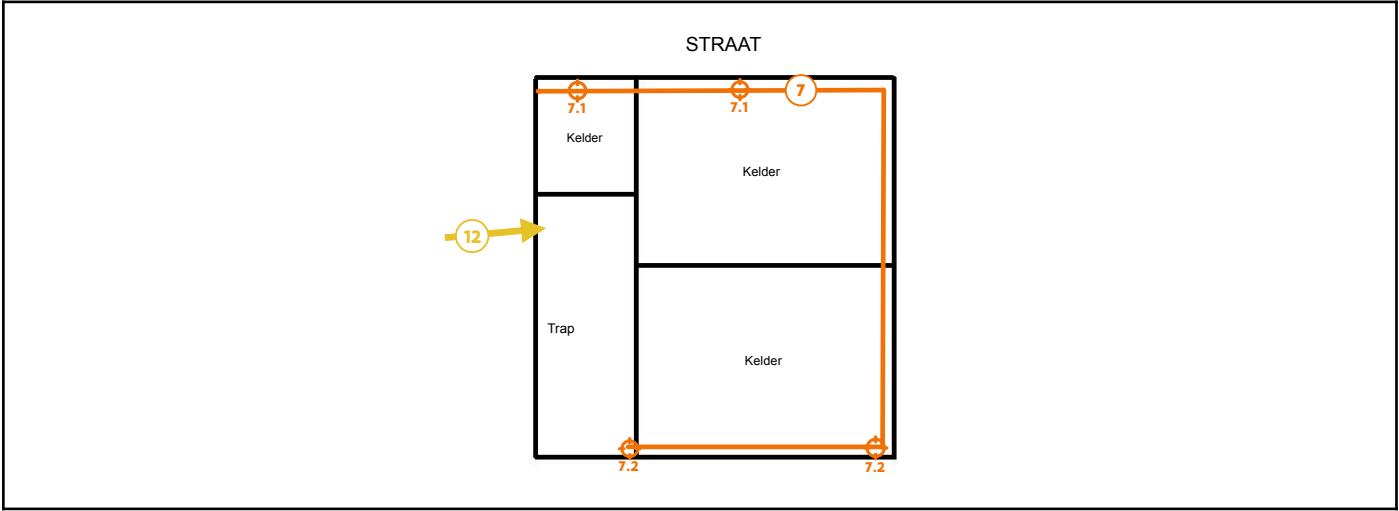
# Plan 1.14: Woning plan - Kelder - VD -1

| Beschrijving | Type | Actie |
|---|---|---|
| 12. Bord type Massal - Kelder - VD -1 | Asbestmateriaal | Zorgvuldig beheren |

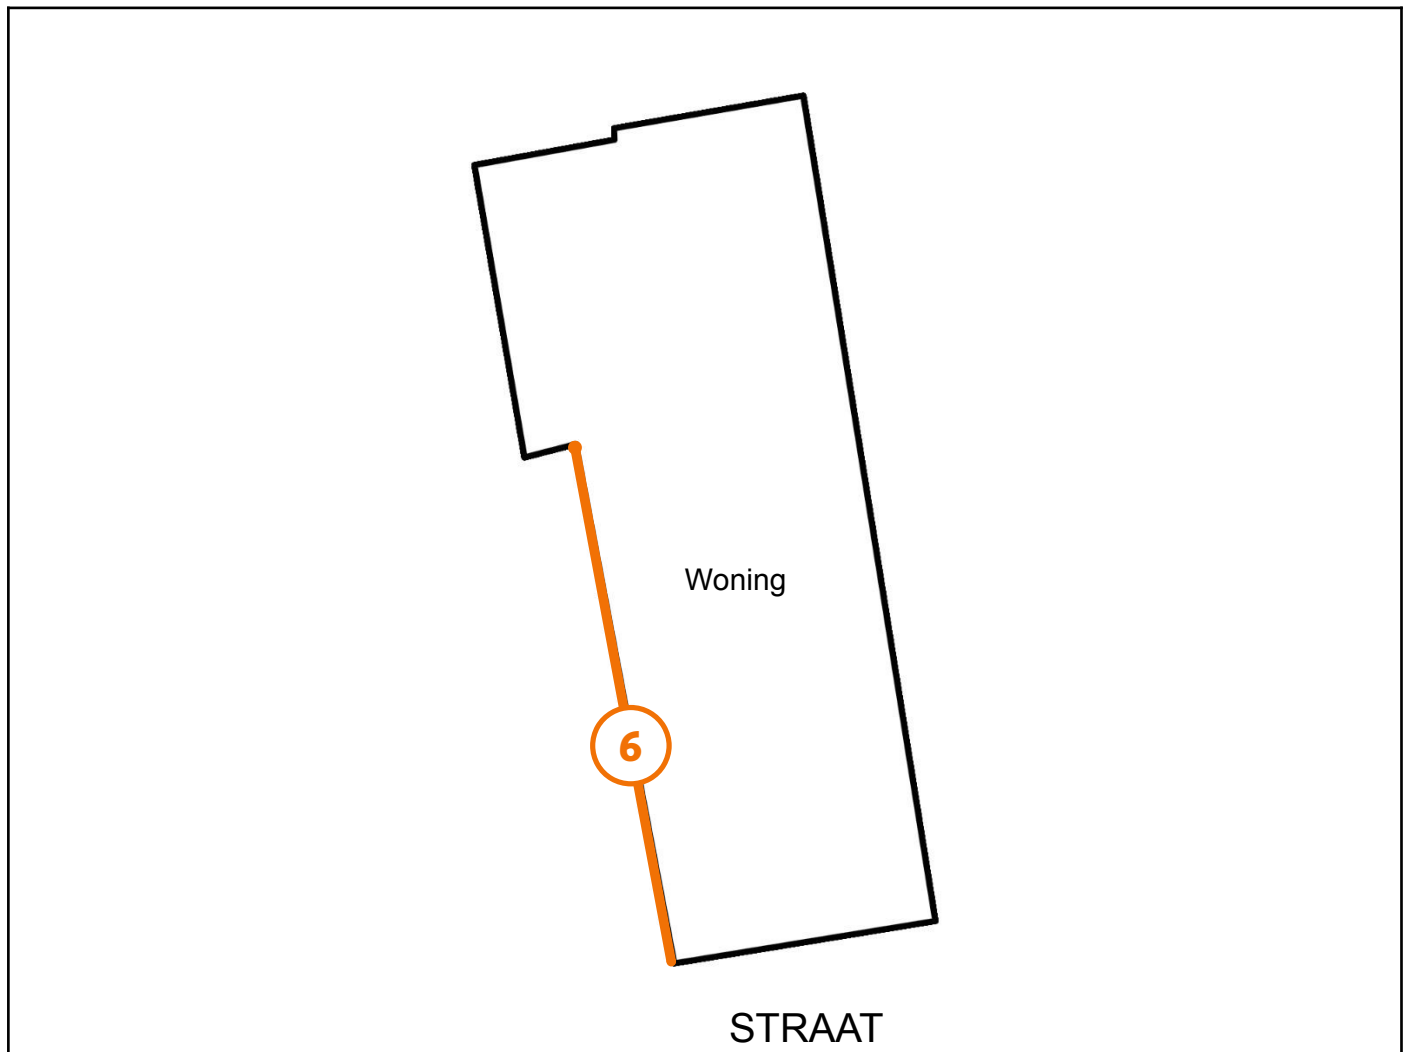
## Plan 1.16: Woning plan - Gevels

| Beschrijving | Type | Actie |
|---|---|---|
| 6. Leien in vezelcement tegen gevel | Asbestmateriaal | Verwijderen |

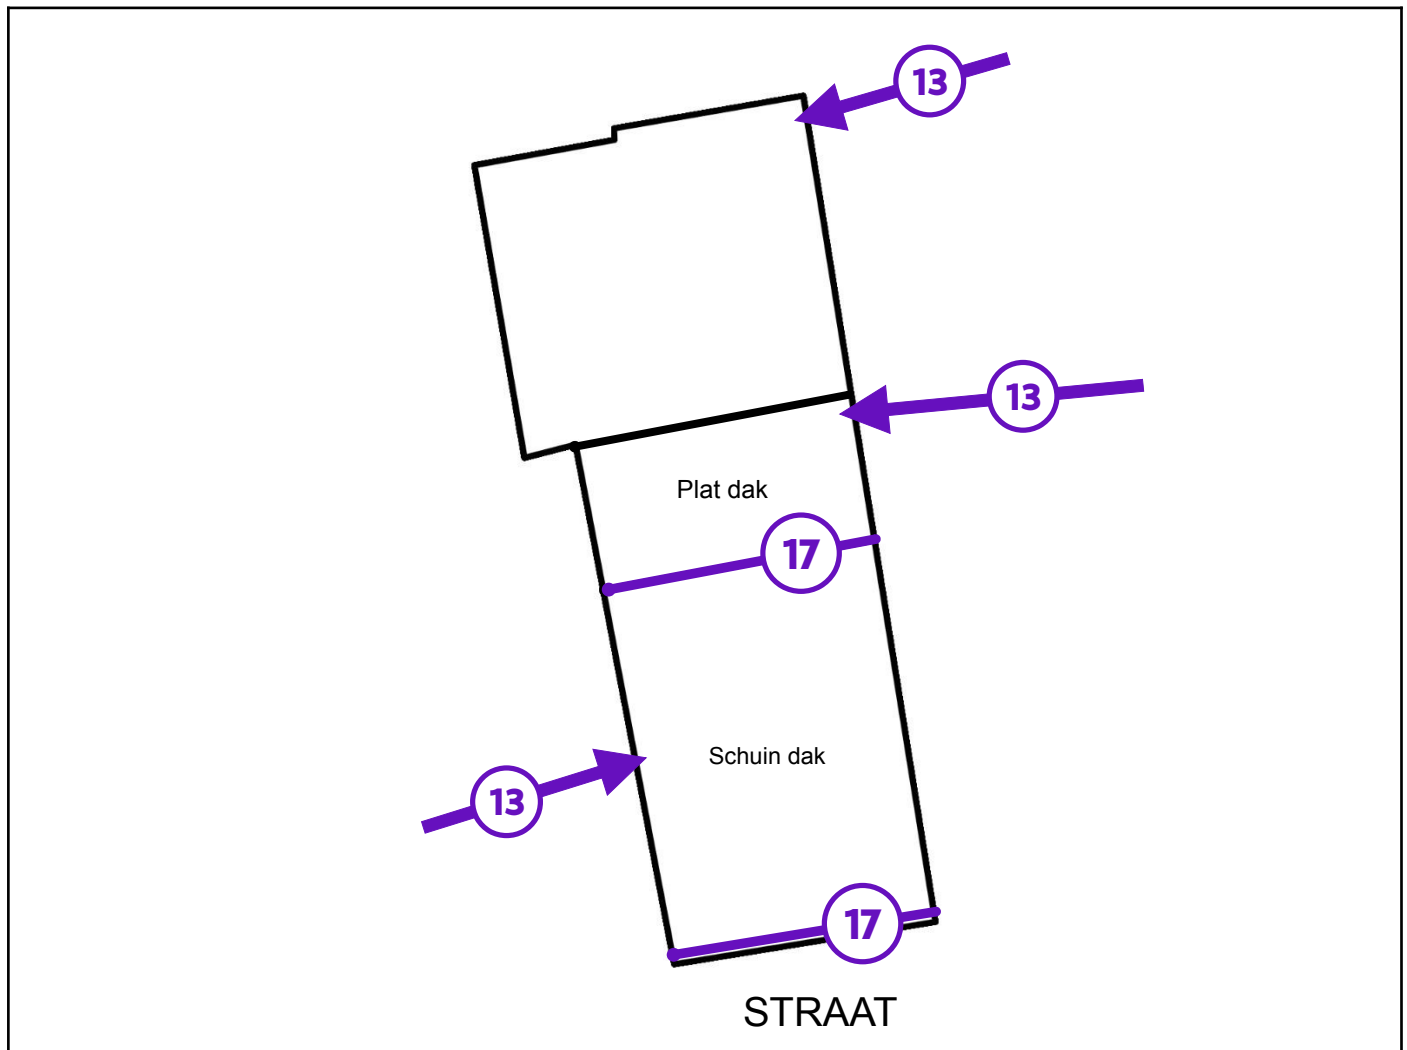
## Plan 1.17: Woning plan - Dak

| Beschrijving | Type | Actie |
|---|---|---|
| 17. Roofing in dakgoot - Dak | Beperking | - |

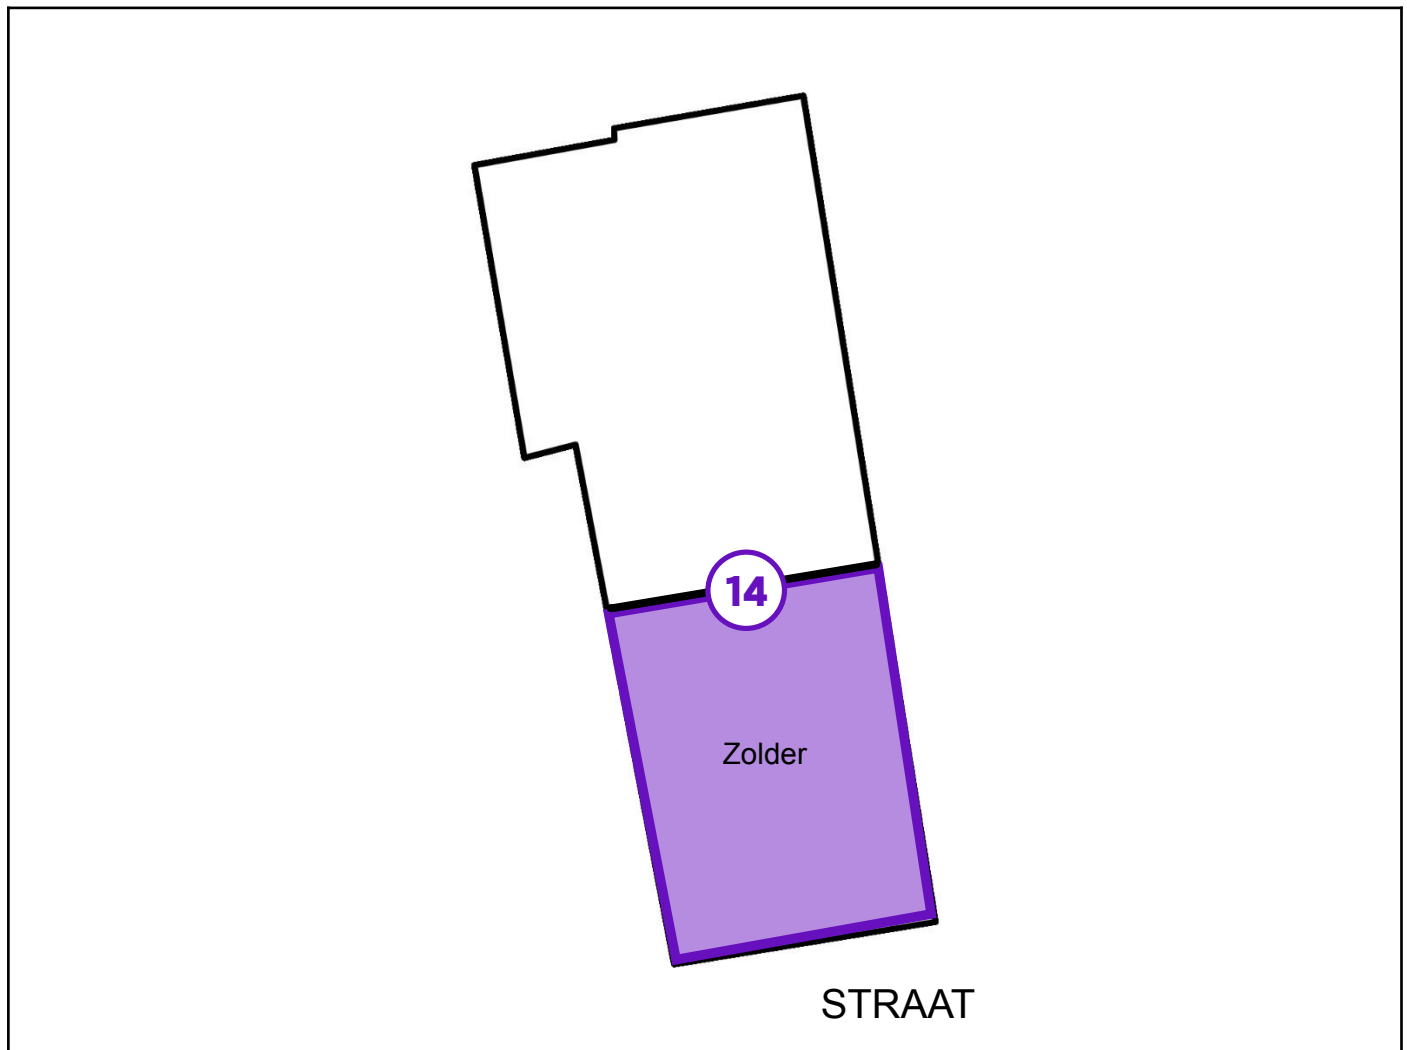
## Plan 1.18: Woning plan - Zolder - VD3

| Beschrijving | Type | Actie |
|---|---|---|
| 14. Zolderverdieping - VD3 | Beperking | - |

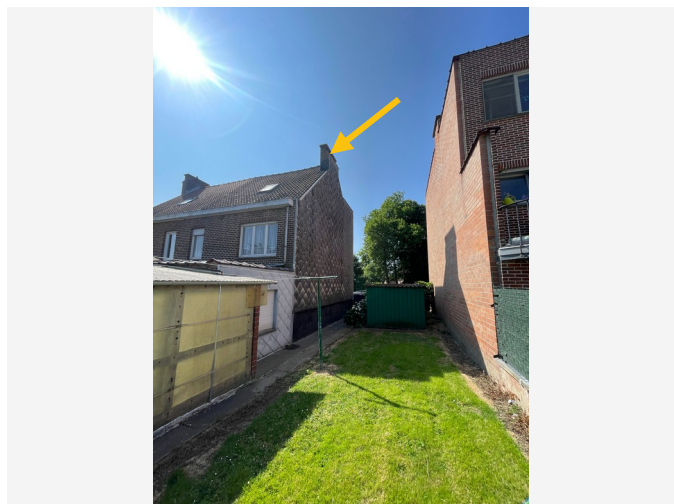
Situeringfoto

**Uitleg van de asbestdeskundige:** Zolderverdieping niet veilig te betreden: risico op schade aan de vloer/ondervloer in hout. Geen volledige beoordeling en/of monsternamen mogelijk van deze ruimte.

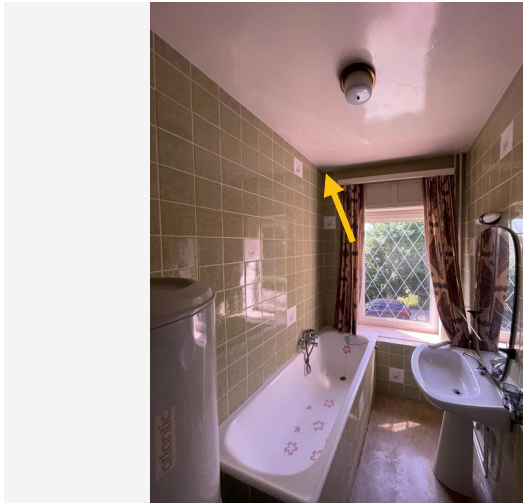
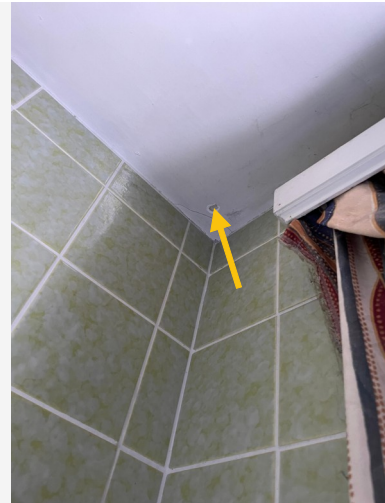
## Fiche 25: Pleisterwerk plafond

Geen asbest

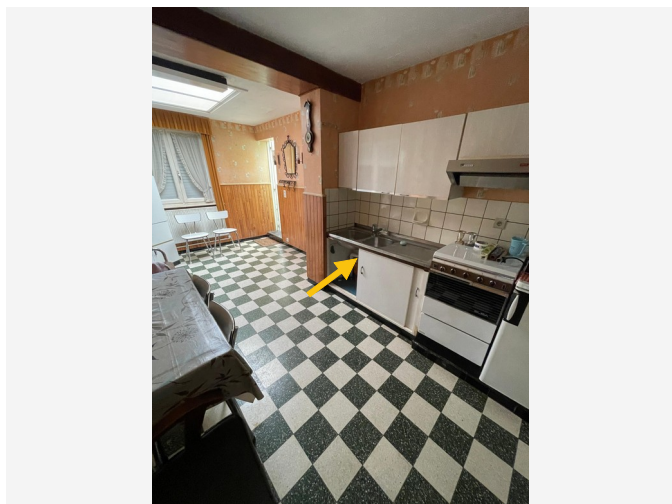
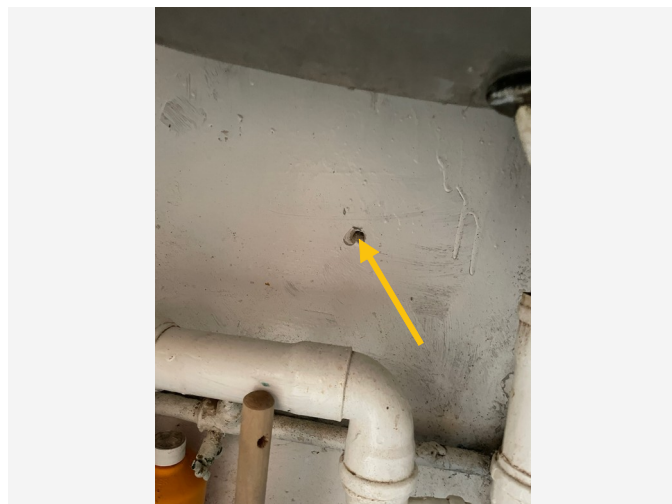
## Fiche 26: Pleisterwerk muren

Geen asbest

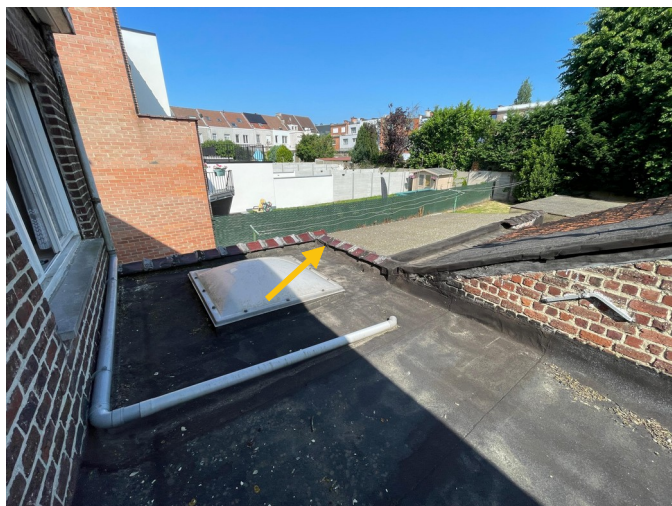
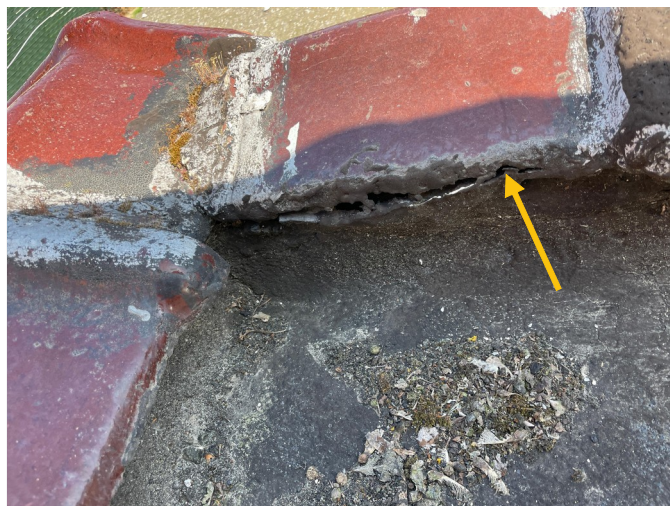
## Fiche 27: Roofing plat dak - VD1

Geen asbest
