# Asbestinventarisatetest

Haardorst 4, 2840 Rumst

Attestnummer : 20260320-000189.000

Uitgegeven op : 20.03.2026

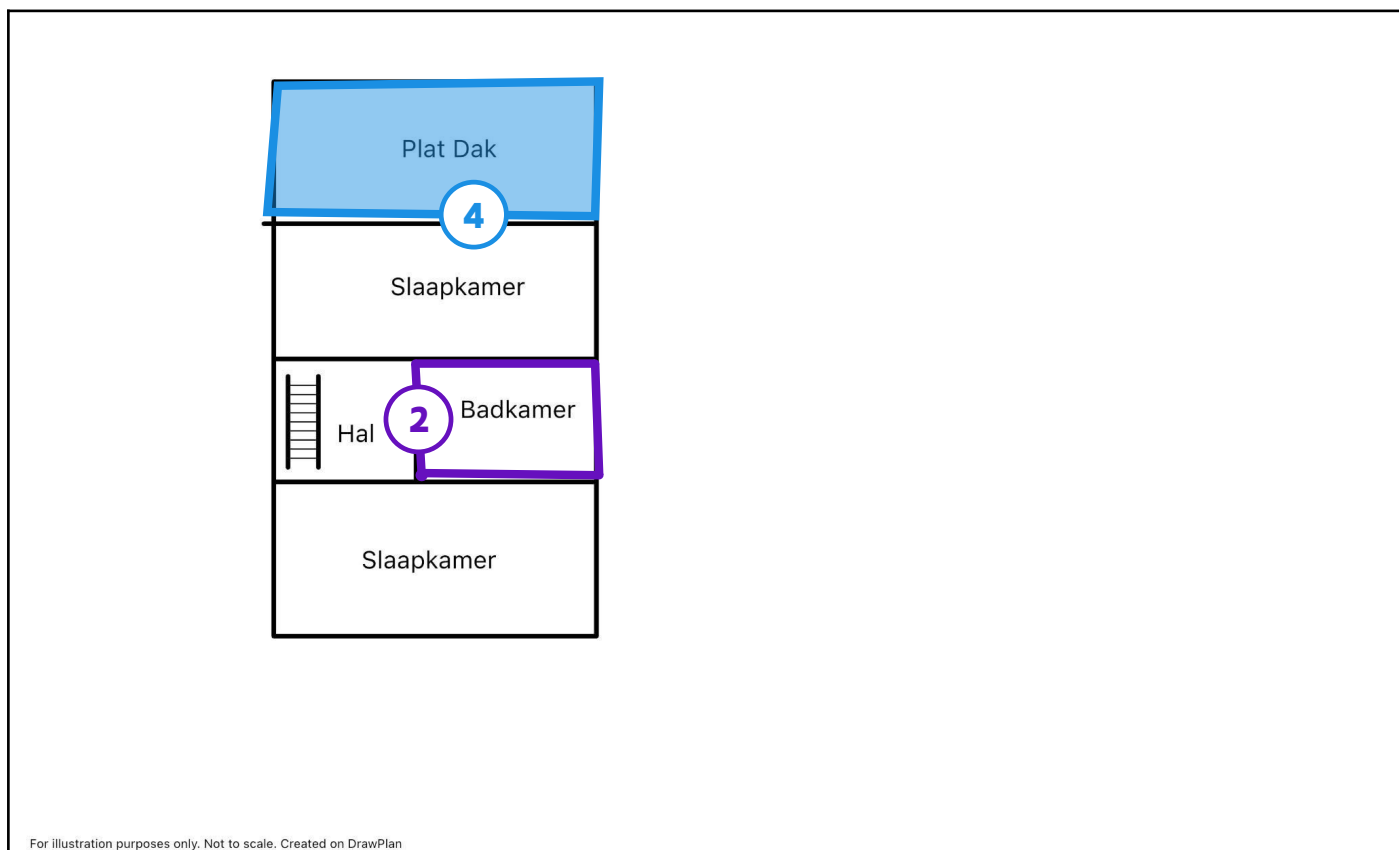
## Plan 1.2: Grondplan eerste verdieping

Beschrijving	Type	Actie
2. Niet waarneembare lijm achter Faiencetegels	Advies	-
4. Roofing	Geen asbest	-

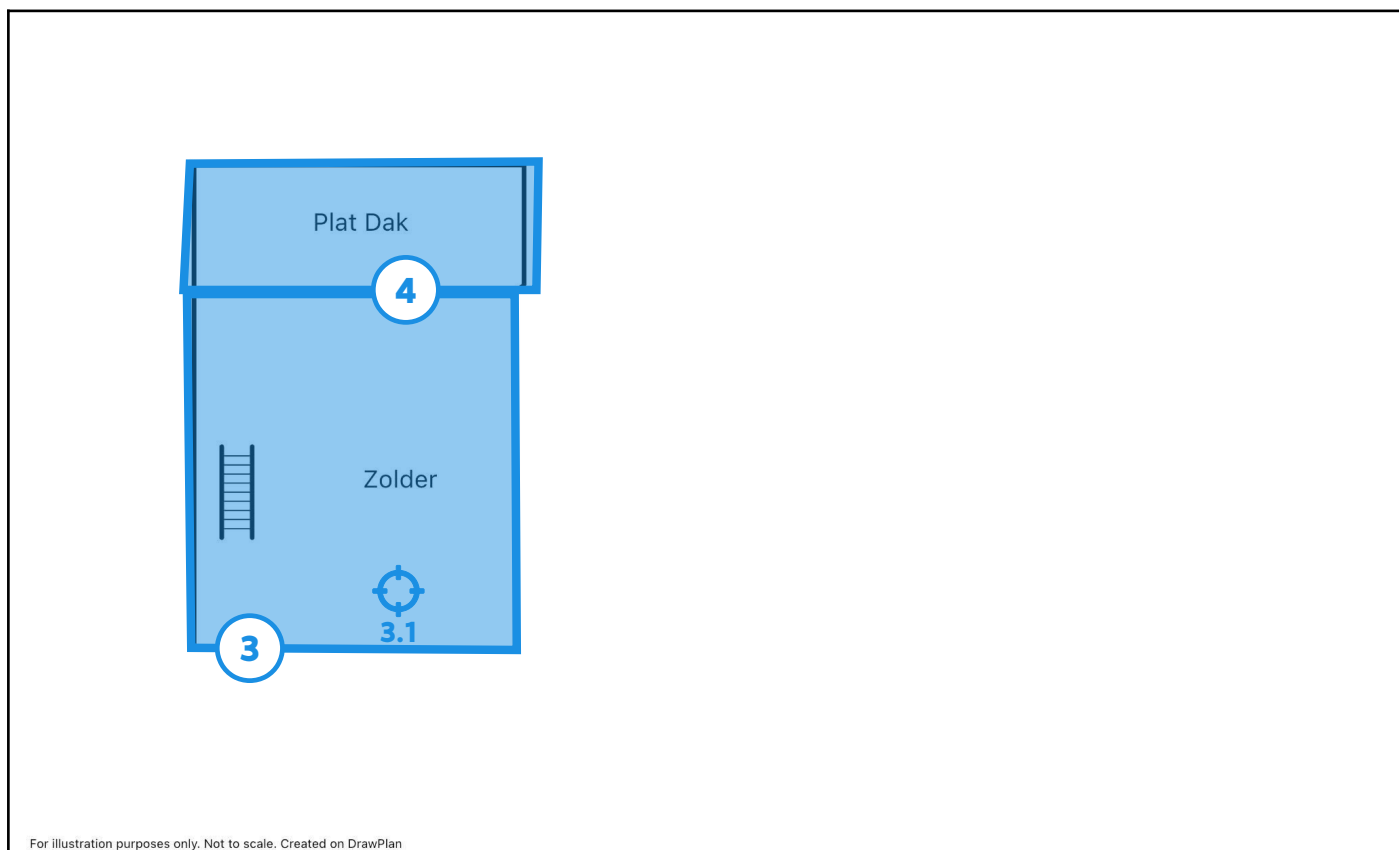
## Plan 1.3: Grondplan zolder

Beschrijving	Type	Actie
3. Geen asbestverdacht onderdak aangetroffen.	Geen asbest	-
3.1 Code: PM01 - onderdak	Puntmonster	-
4. Roofing	Geen asbest	-

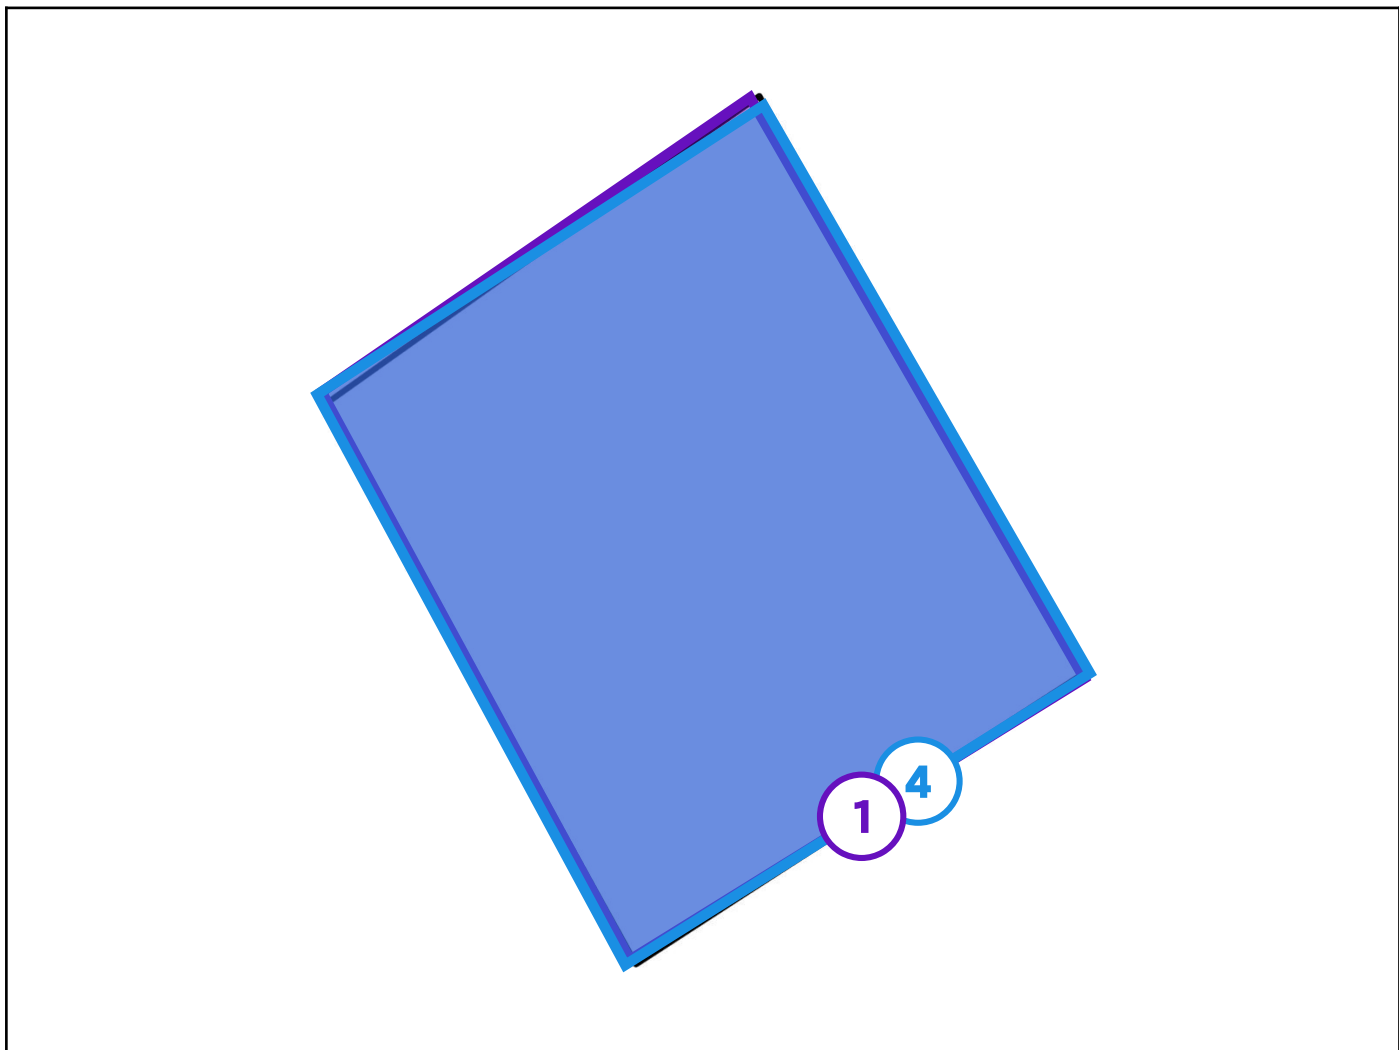
## Plan 2.1: Bijgebouw plan

Beschrijving	Type	Actie
1. Tuinhuis	Advies	-
4. Roofing	Geen asbest	-
