# Asbestinventarisatetest

Kruisbessenlaan 14, 9120 Beveren-Kruibeke-Zwijndrecht

Attestnummer : 20260211-000456.000

Uitgegeven op : 11.02.2026

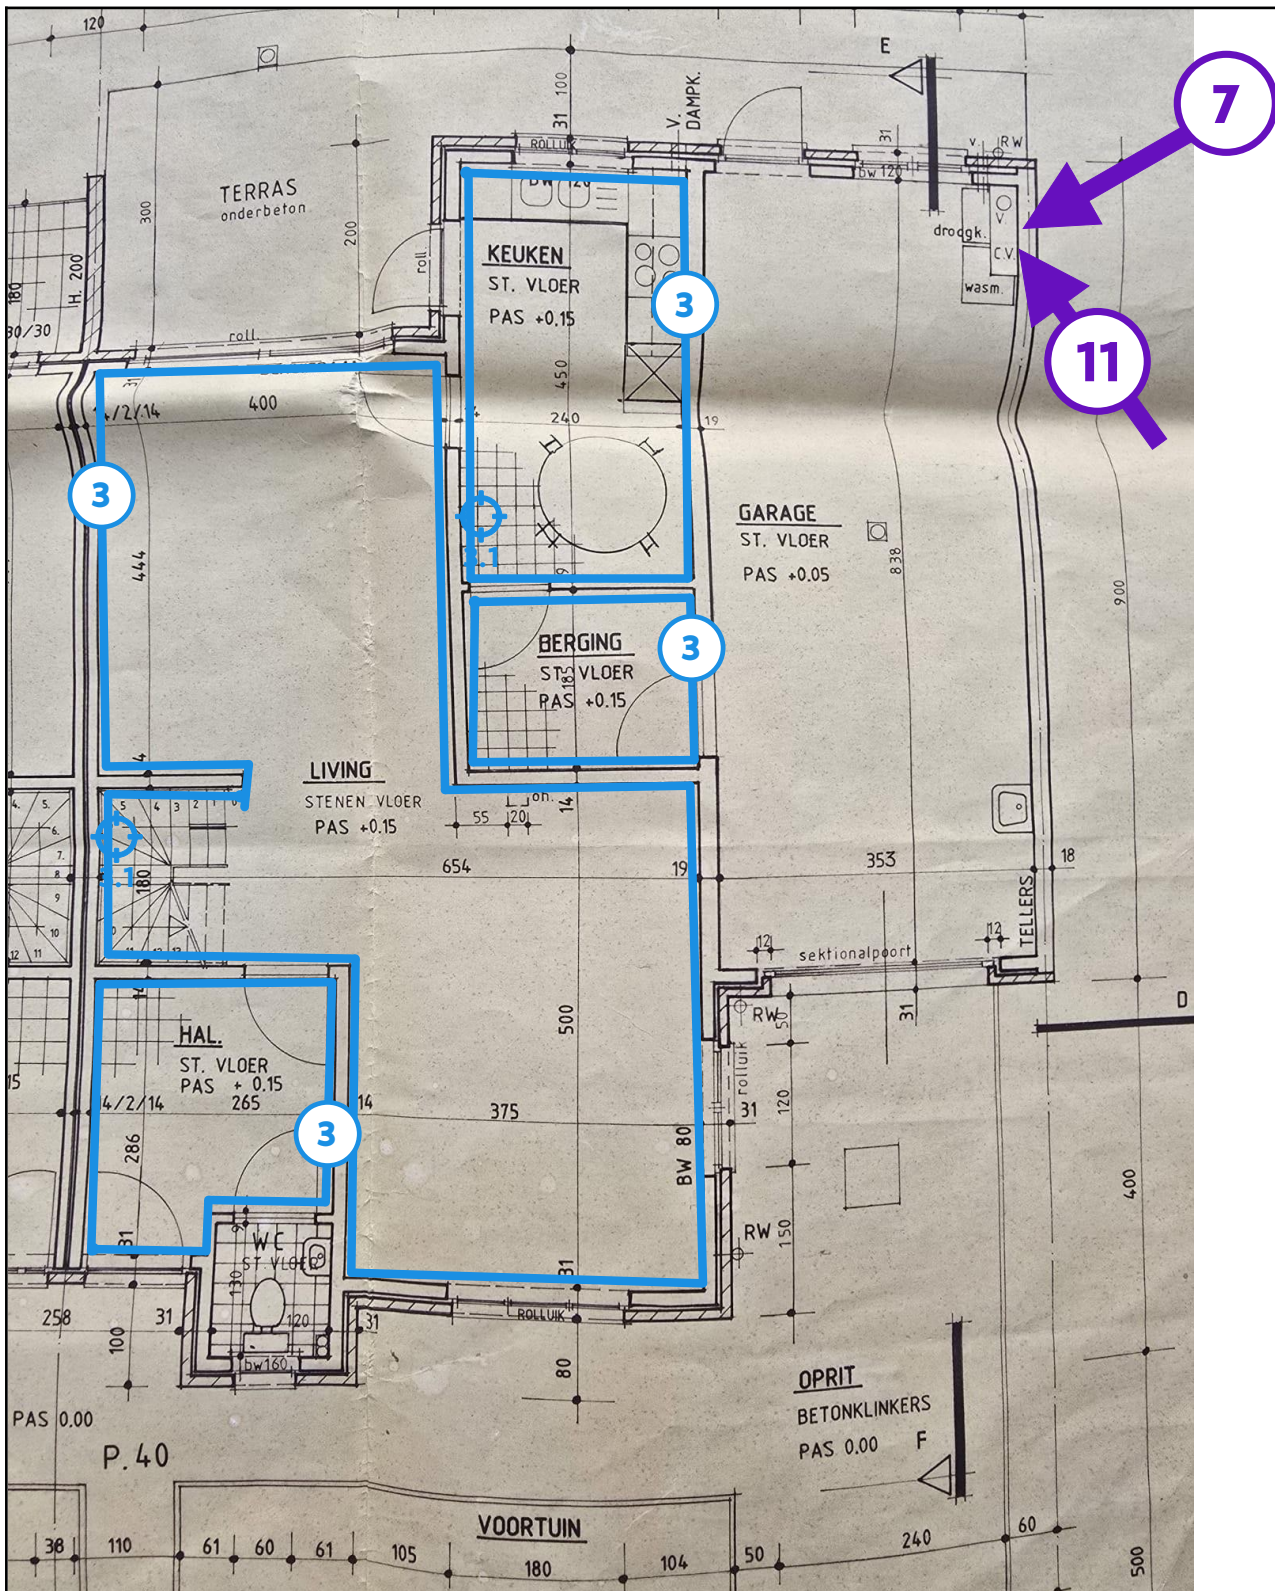
# Plan 1.1: Gelijkvloers

3. Pleisterwerk muren	Geen asbest	-
3.1 Code: M01	Mengmonster	-
7. Materialen rookgaskanaal	Overige ruimte of materiaal	-
11. Materialen aan de stookketel	Overige ruimte of materiaal	-

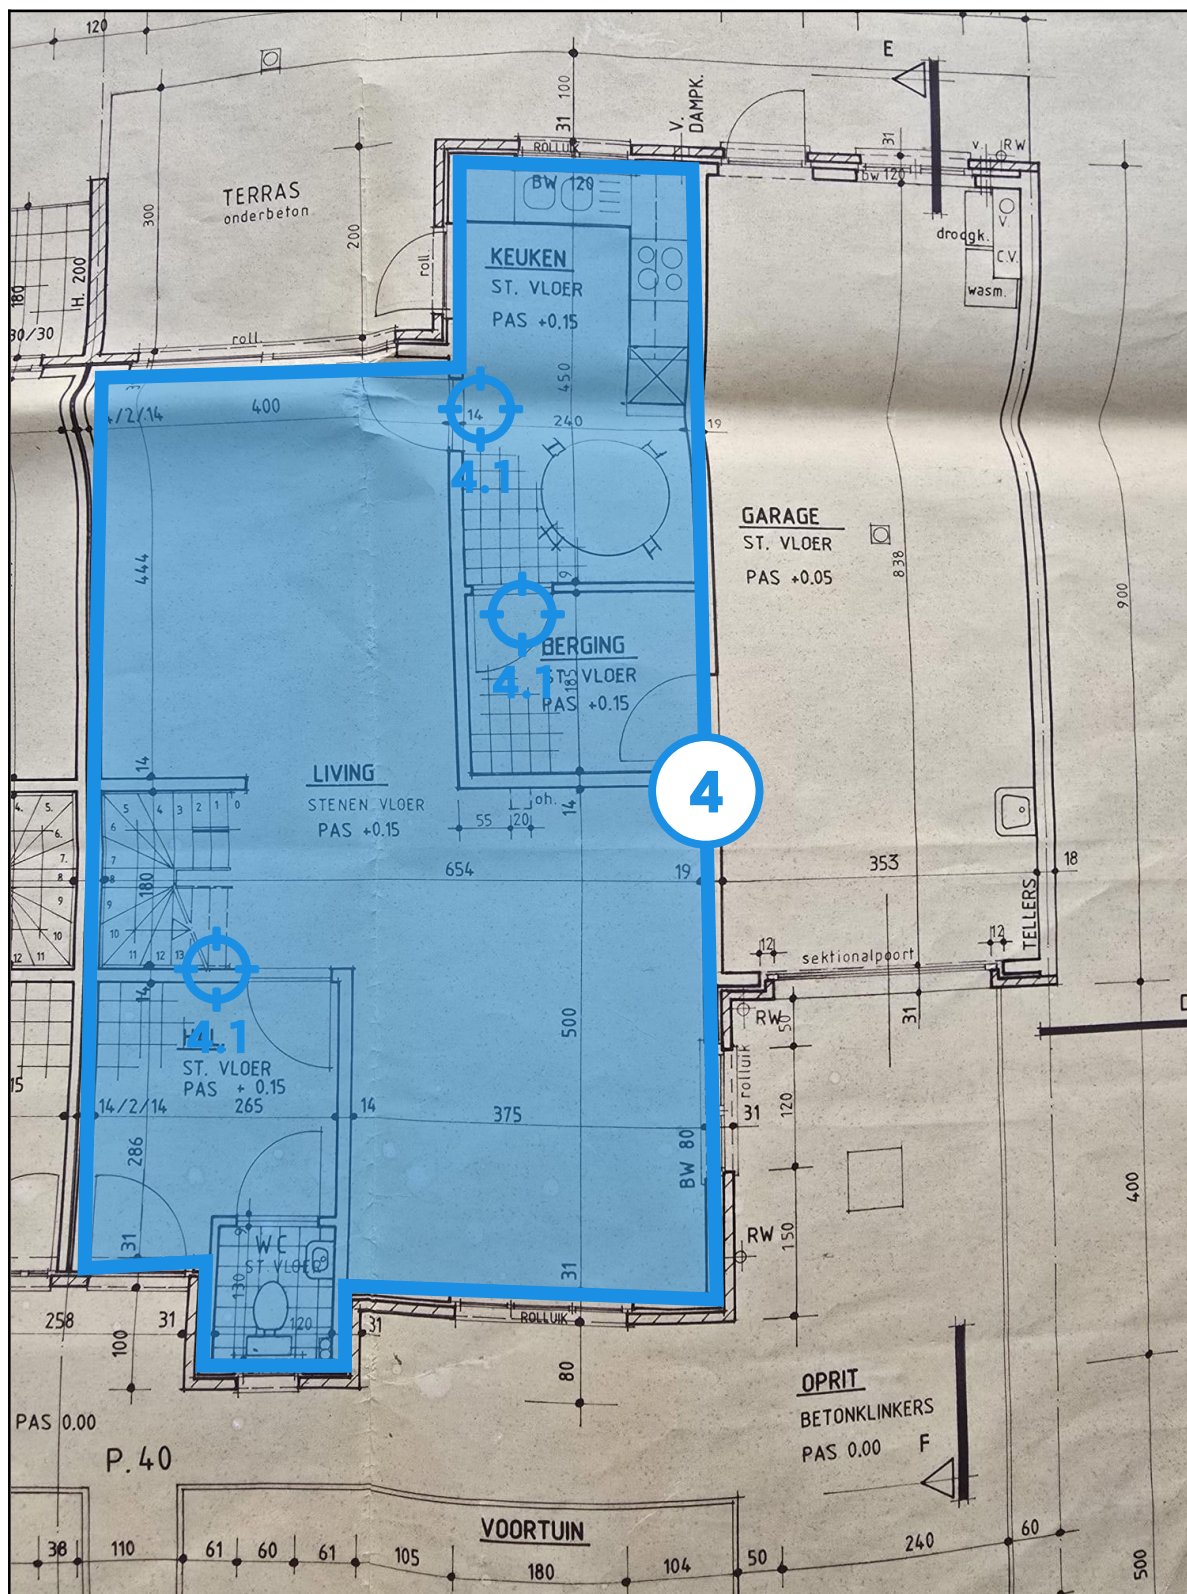
# Plan 1.2: Gelijkvloers

4. Pleisterwerk plafonds	Geen asbest	-
4.1 Code: M02	Mengmonster	-

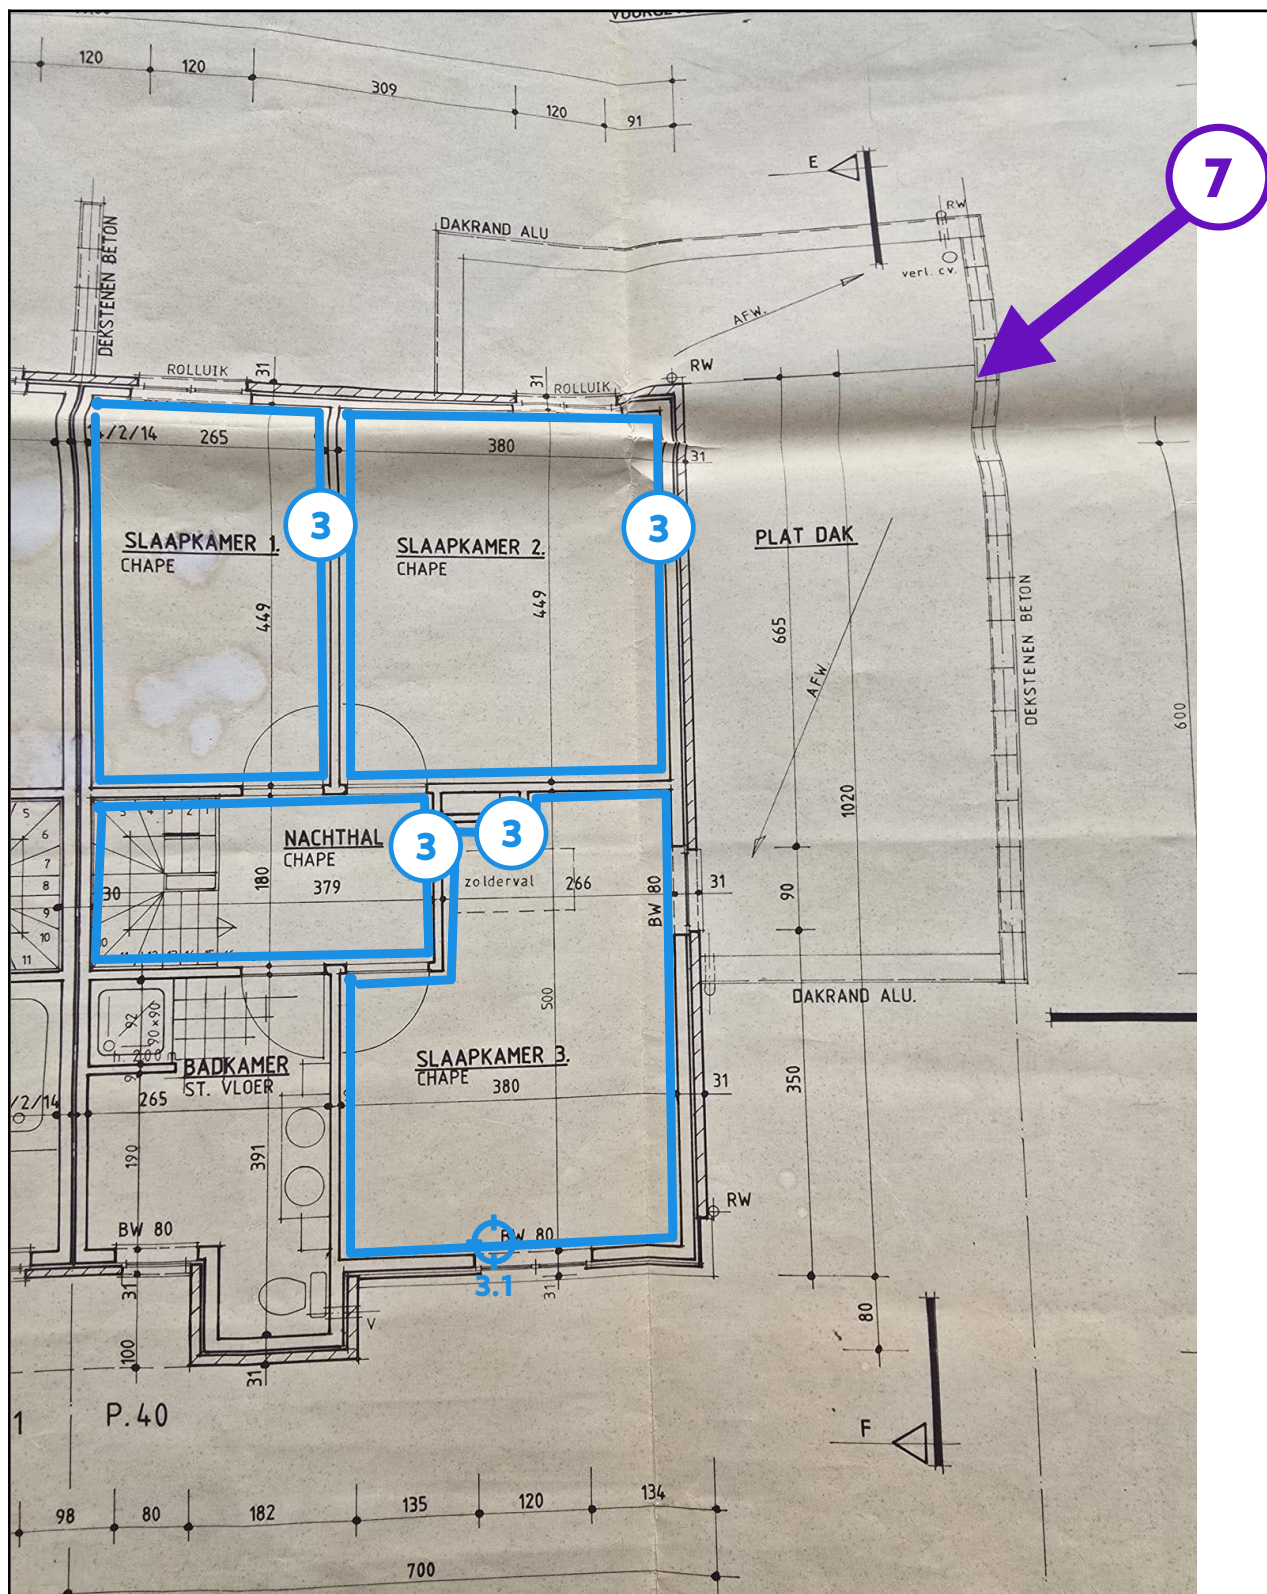
# Plan 1.3: Eerste verdieping

3. Pleisterwerk muren	Geen asbest	-
3.1 Code: M01	Mengmonster	-
7. Materialen rookgaskanaal	Overige ruimte of materiaal	-

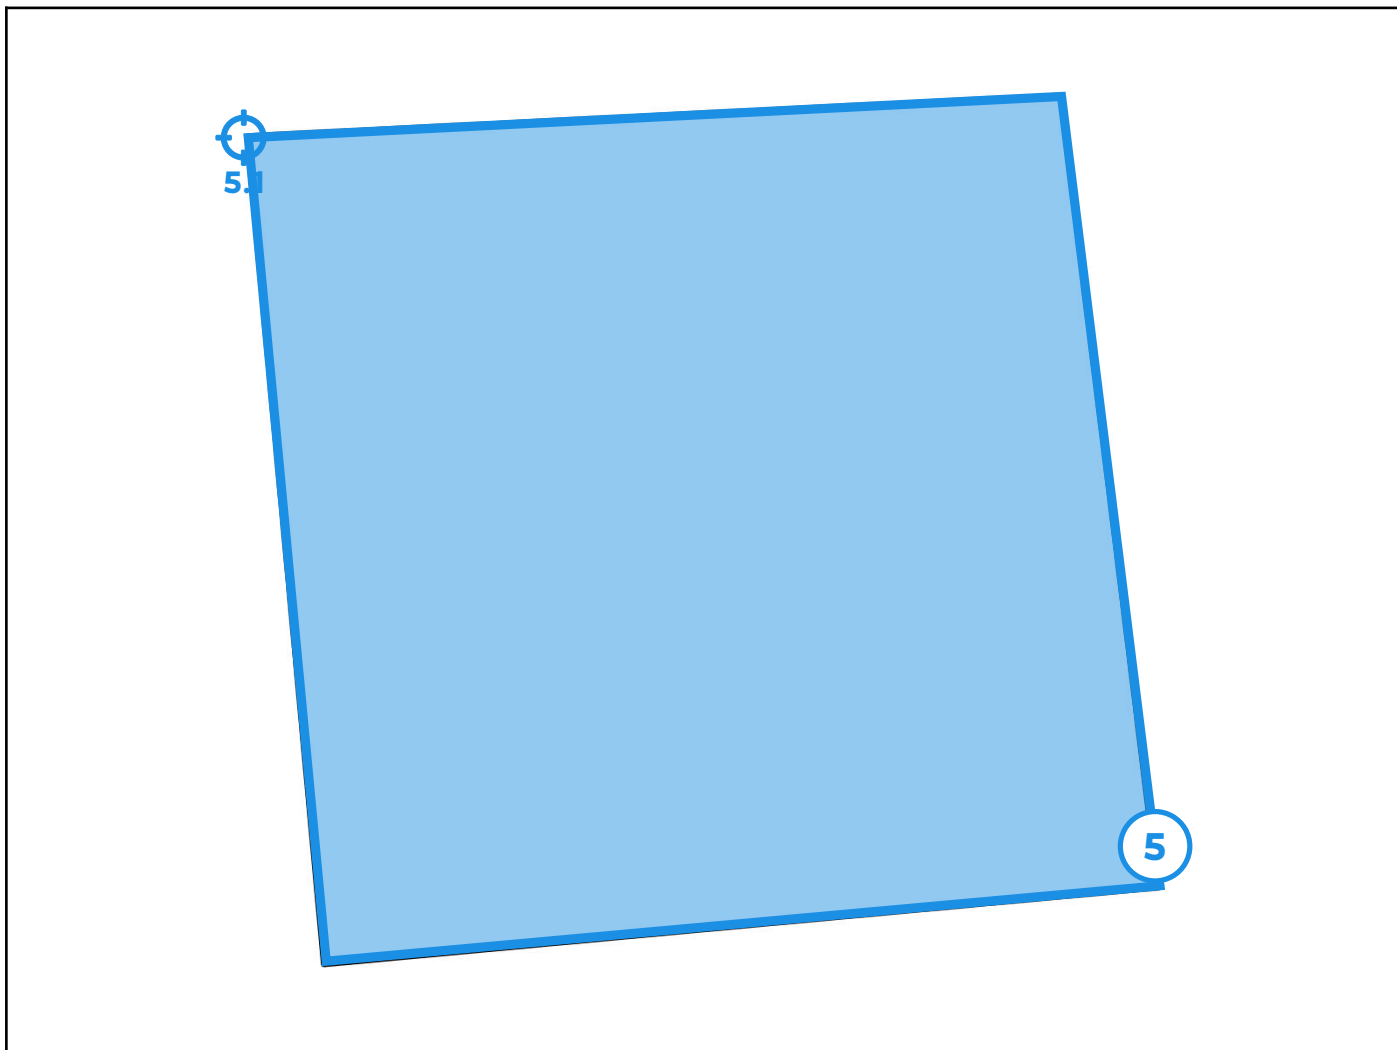
## Plan 2.1: Tuinhuis plan

Beschrijving	Type	Actie
5. Bitumen golfplaten tuinhuis	Geen asbest	-
5.1 Code: M04	Kleefmonster	-
