# Asbestinventarisatetest

Hazelaardreef 41, 9820 Merelbeke-Melle

Attestnummer : 20251013-000429.000

Uitgegeven op : 13.10.2025

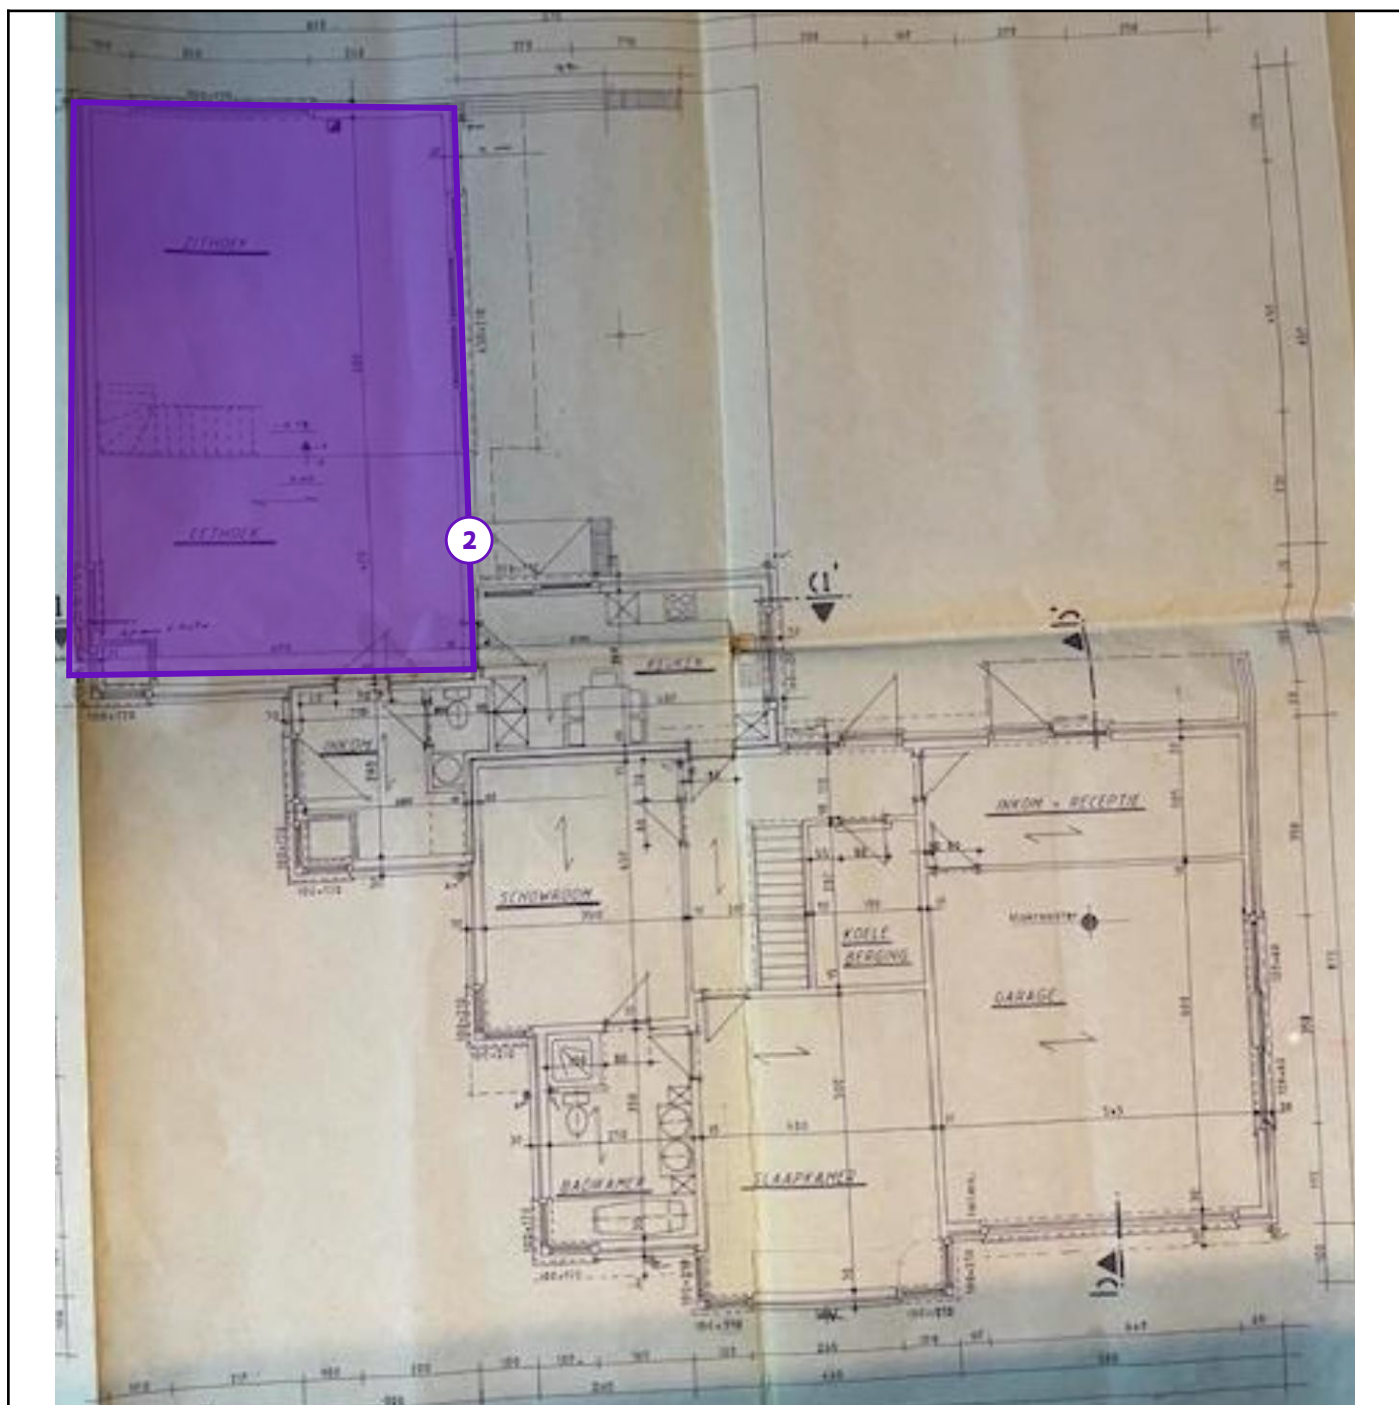
## Plan 1.1: Plan woning gvl

Beschrijving	Type	Actie
2. Onderdak niet inspecteerbaar gevezen / genagelde pannen.	Advies	-

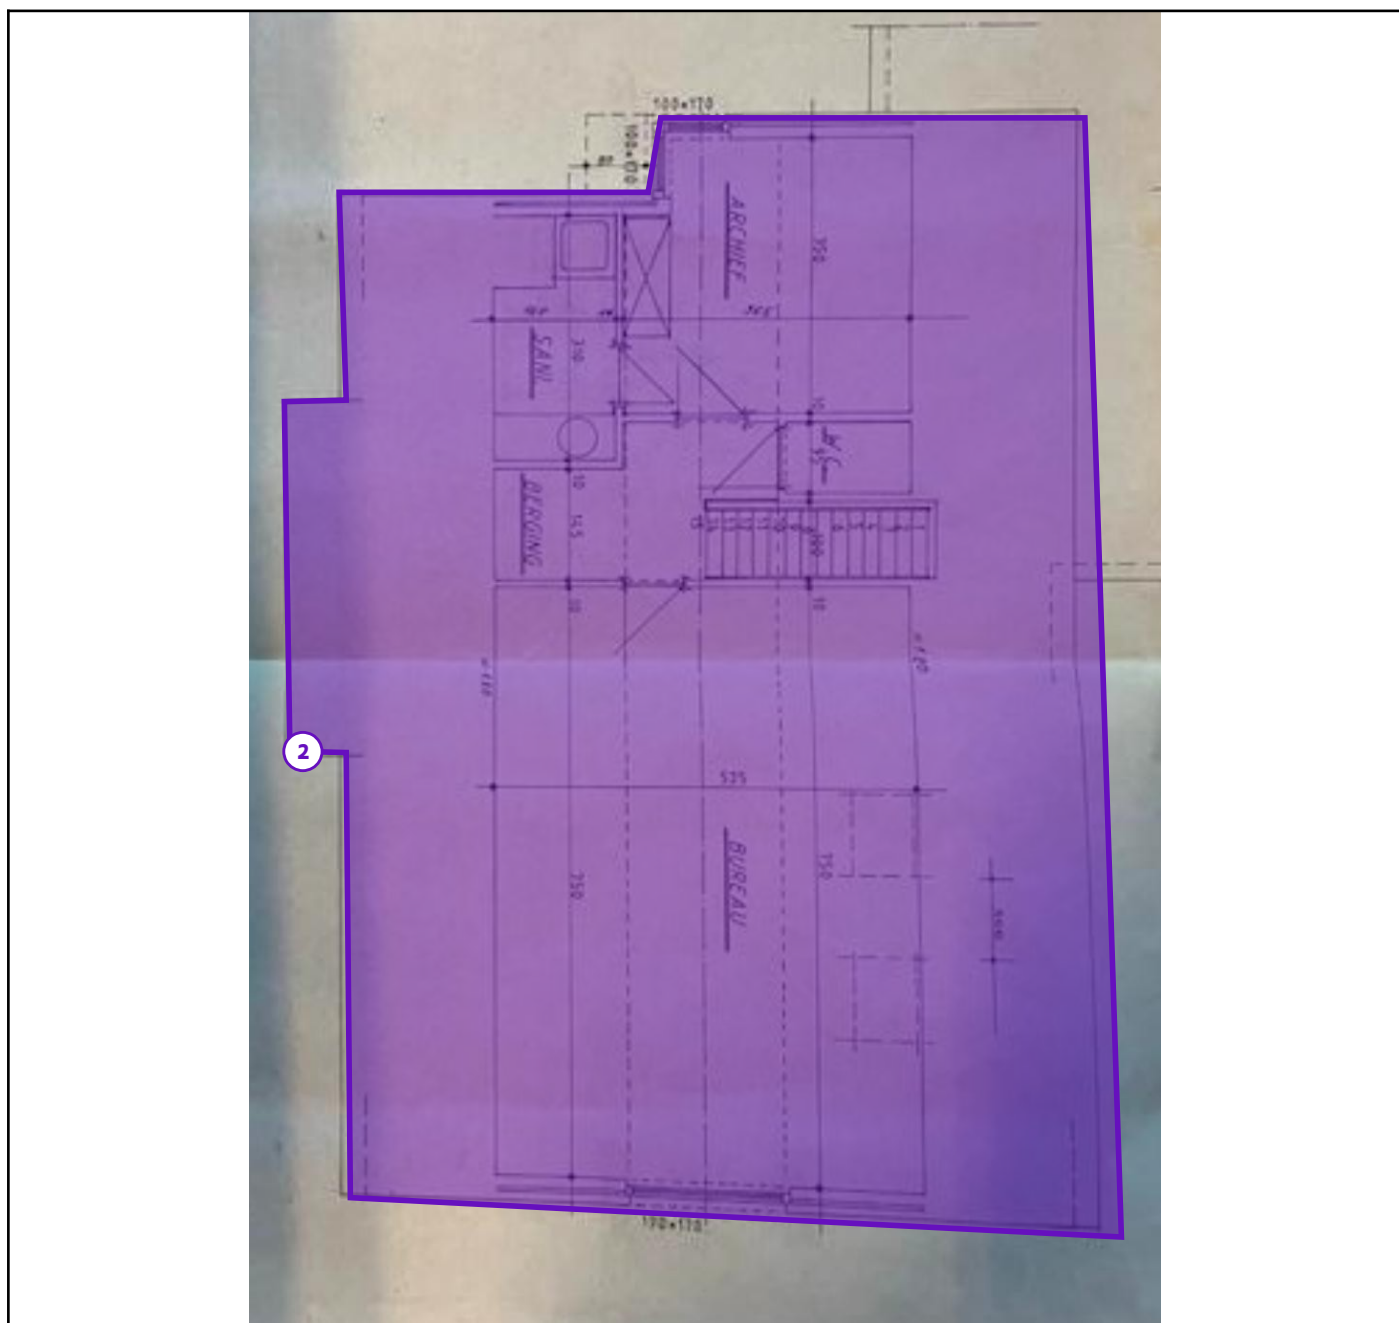
## Plan 1.2: Plan woning +1

Beschrijving	Type	Actie
2. Onderdak niet inspecteerbaar gezeven / genagelde pannen.	Advies	-

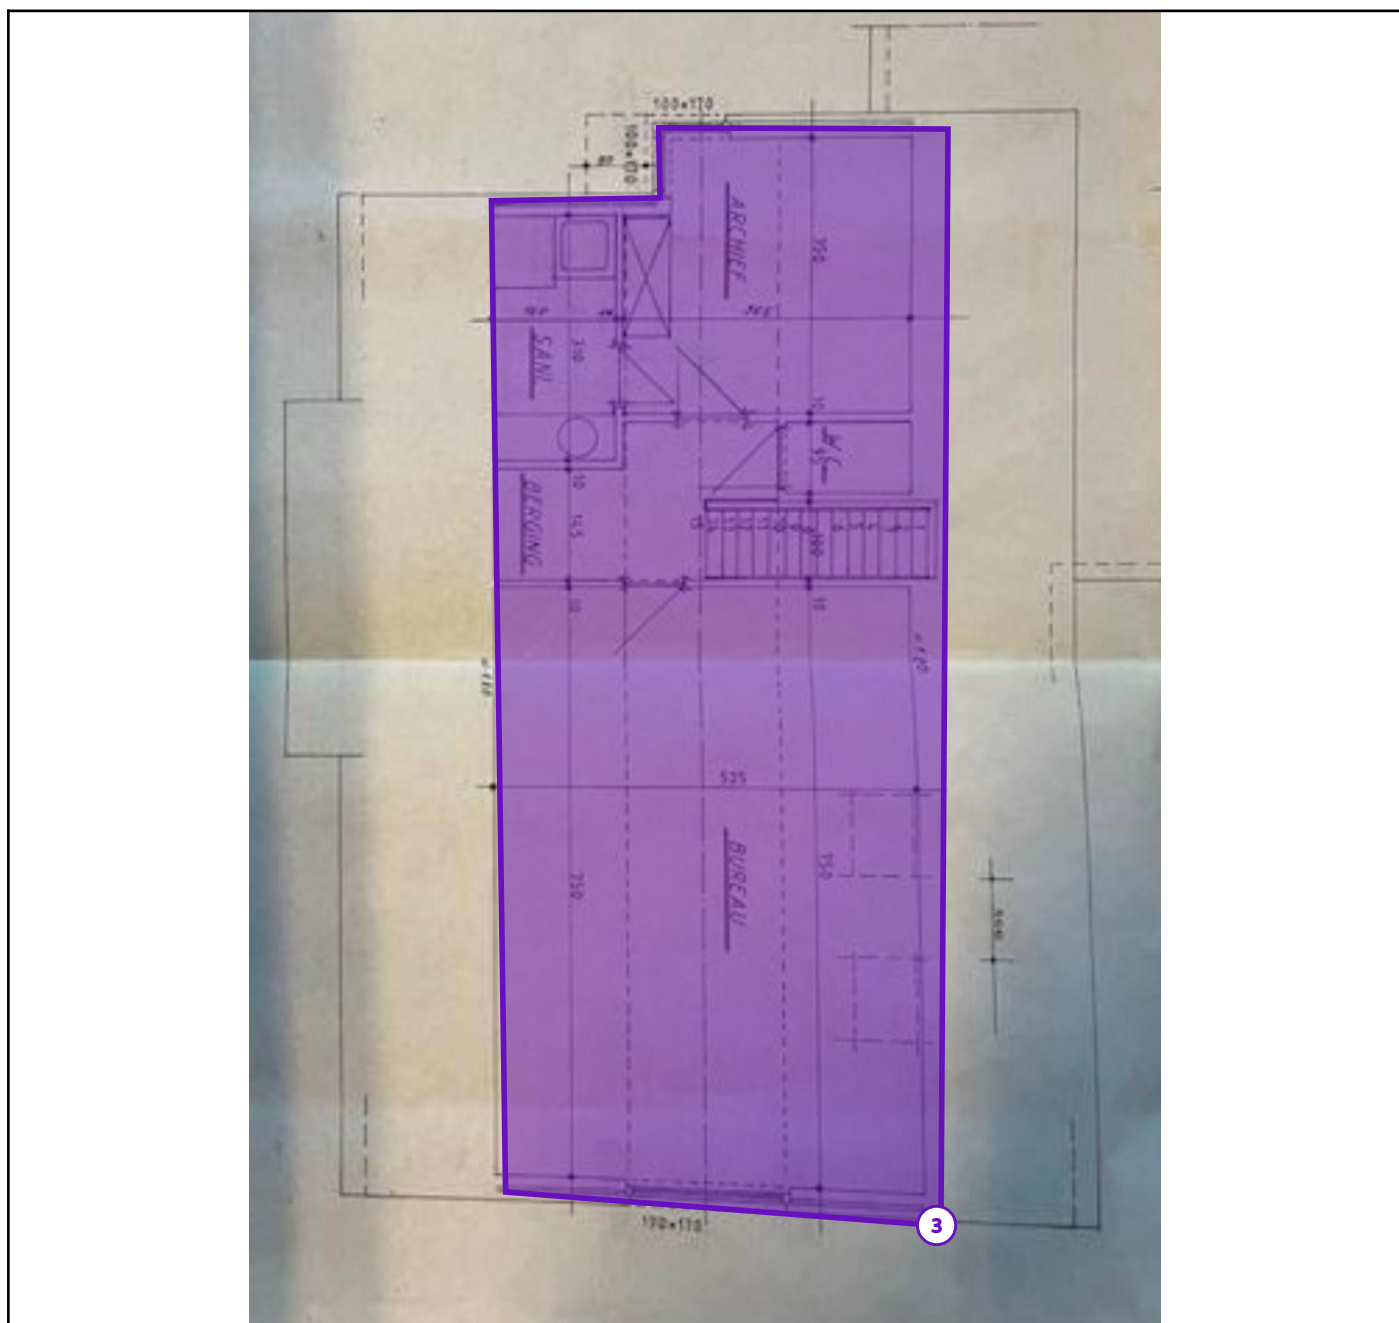
## Plan 1.3: Plan woning +1

Beschrijving	Type	Actie
3. Plafonds: gipskarton beplating	Advies	-

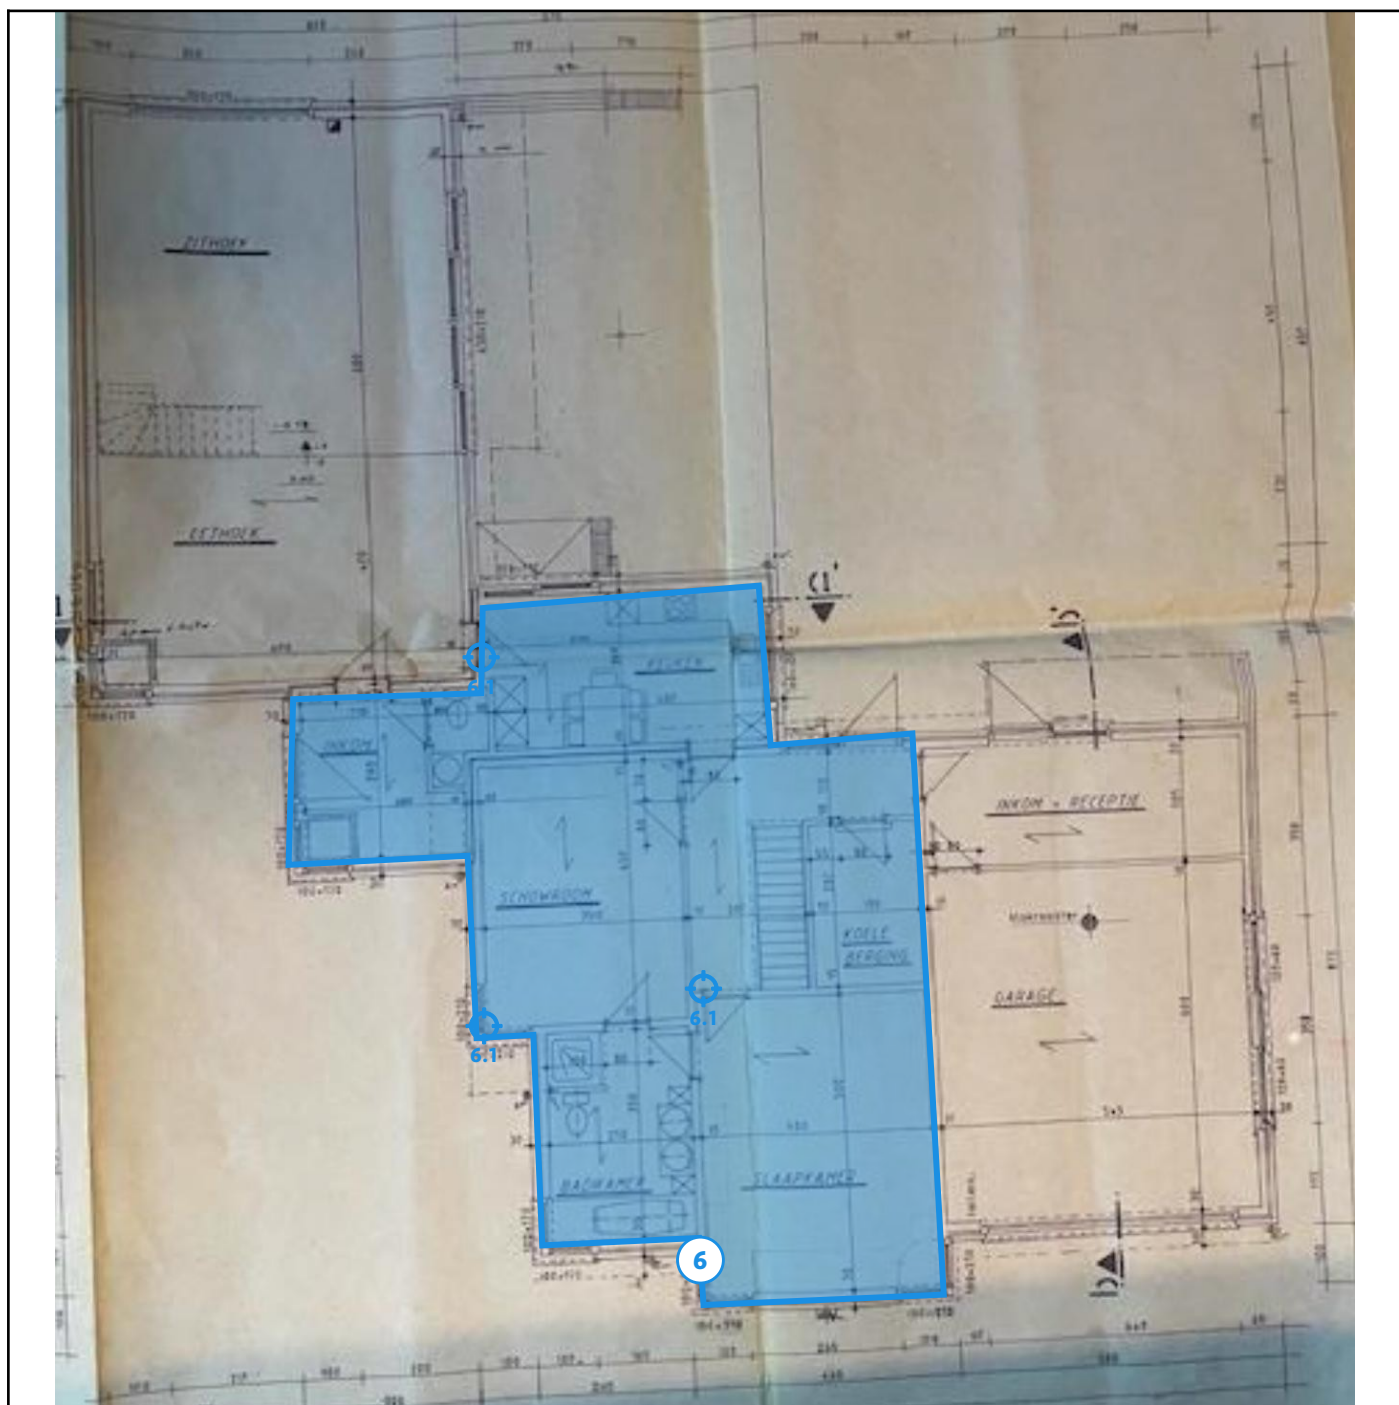
## Plan 1.4: Plan woning gvl

Beschrijving	Type	Actie
6. Plafonds: pleisterwerk	Geen asbest	-
6.1 Code: 201	Mengmonster	-

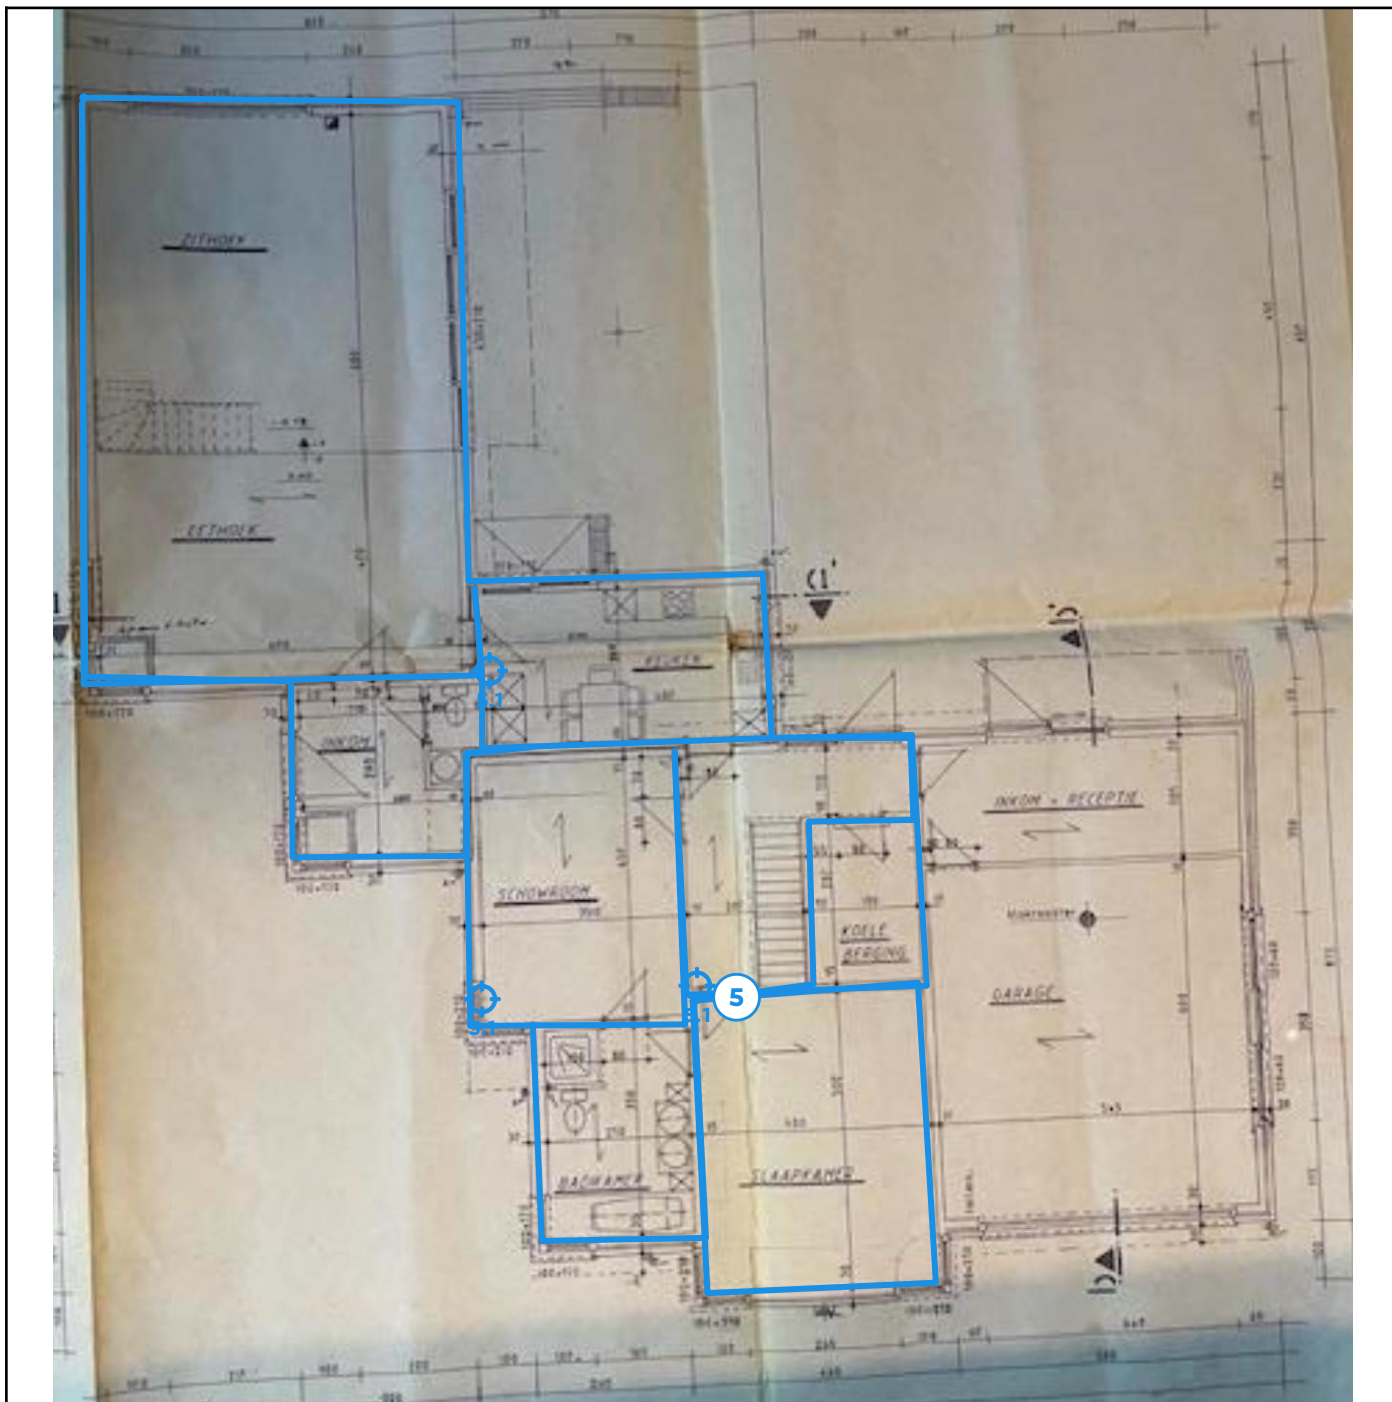
## Plan 1.7: Plan woning gvl

Beschrijving	Type	Actie
5. Wanden: pleisterwerk	Geen asbest	-
5.1 Code: 101	Mengmonster	-
