Asbestinventarisatetest

Moortelstraat 100, 9150 Beveren-Kruibeke-Zwijndrecht

Attestnummer : 20251215-000472.000

Uitgegeven op : 15.12.2025

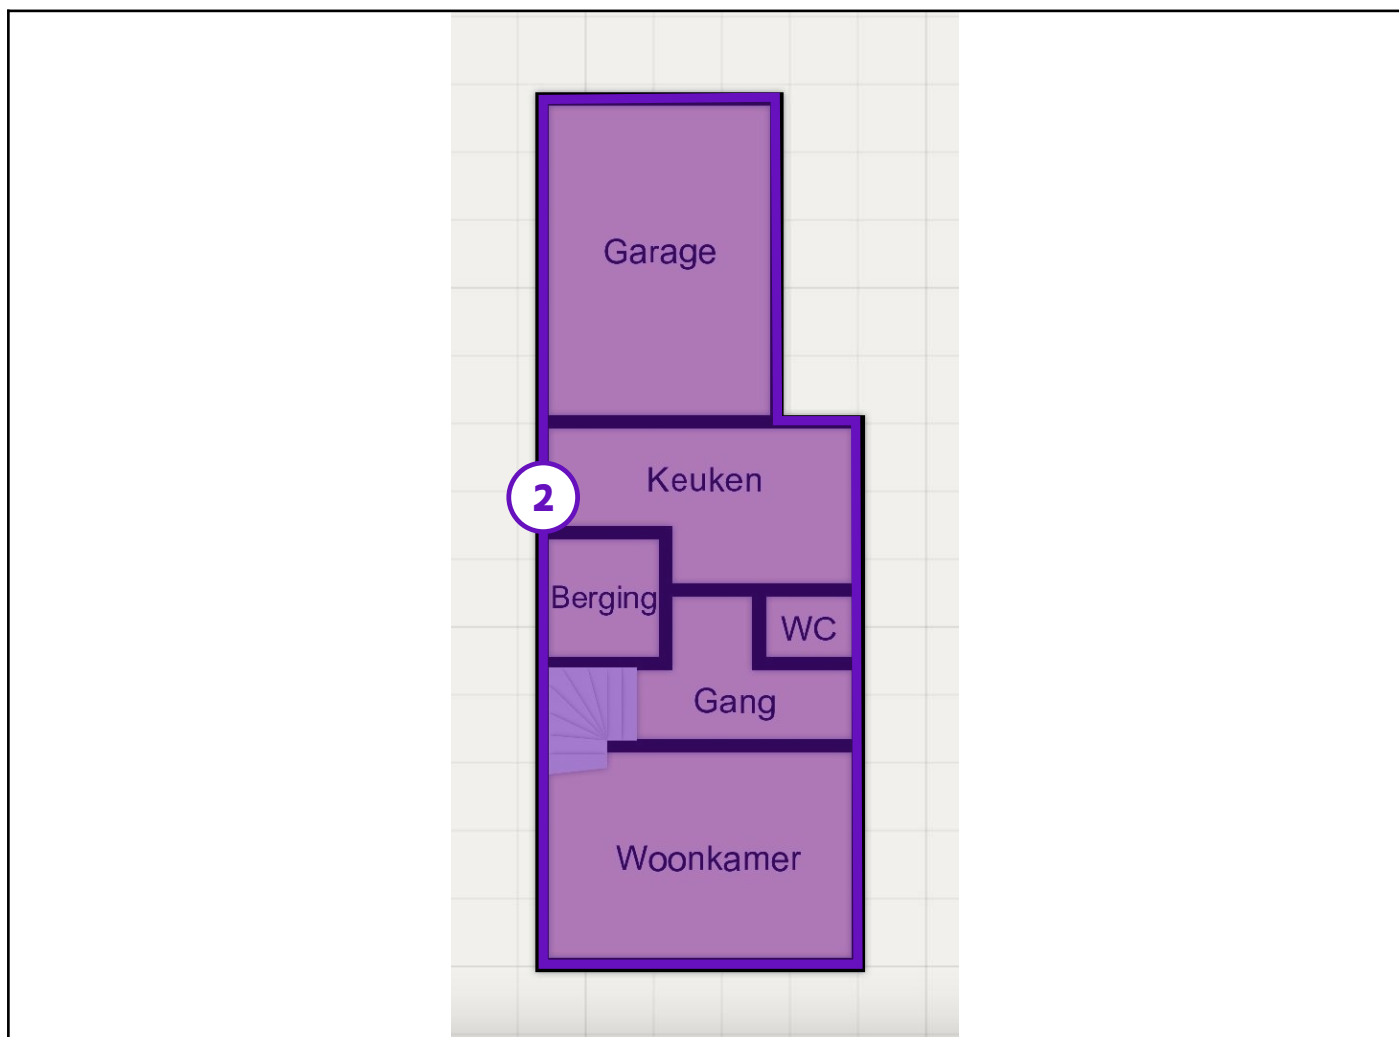
Plan 1.1: Gelijkvloers vloeren

Beschrijving	Type	Actie
2. Vloeren	Advies	-

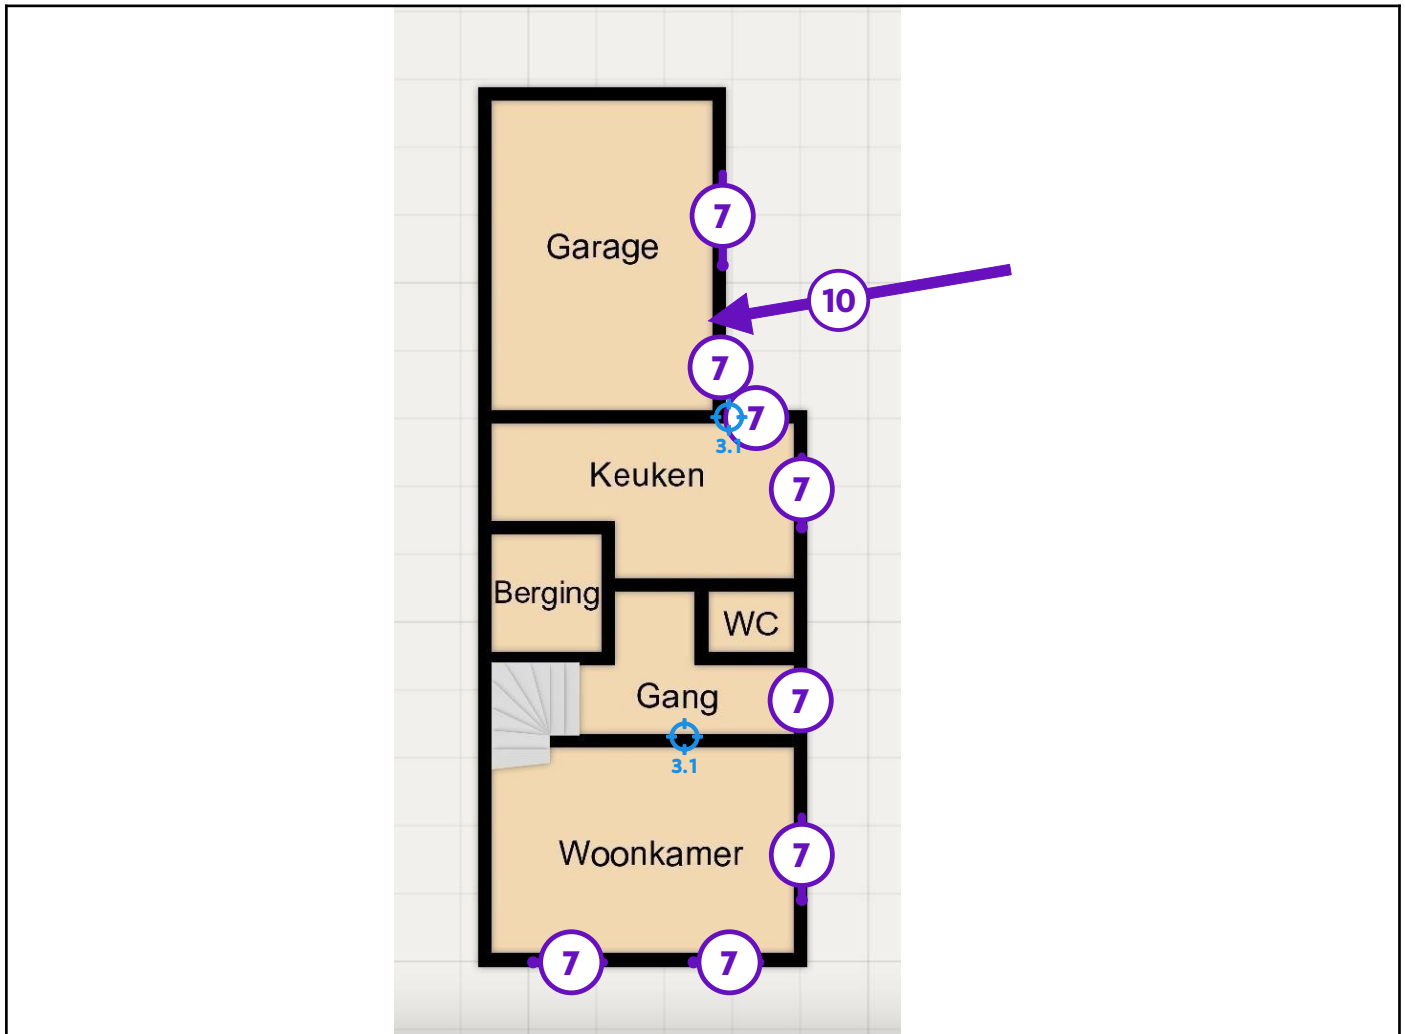
Plan 1.2: Gelijkvloers muren

Beschrijving	Type	Actie
3. Pleisterwerk muren	Geen asbest	-
3.1 Code: MM01	Mengmonster	-
7. Afdichtingsmateriaal (mastiek, kit, et cetera) aan schrijnwerk	Overige ruimte of materiaal	-
10. Materialen aan de stookketel	Overige ruimte of materiaal	-

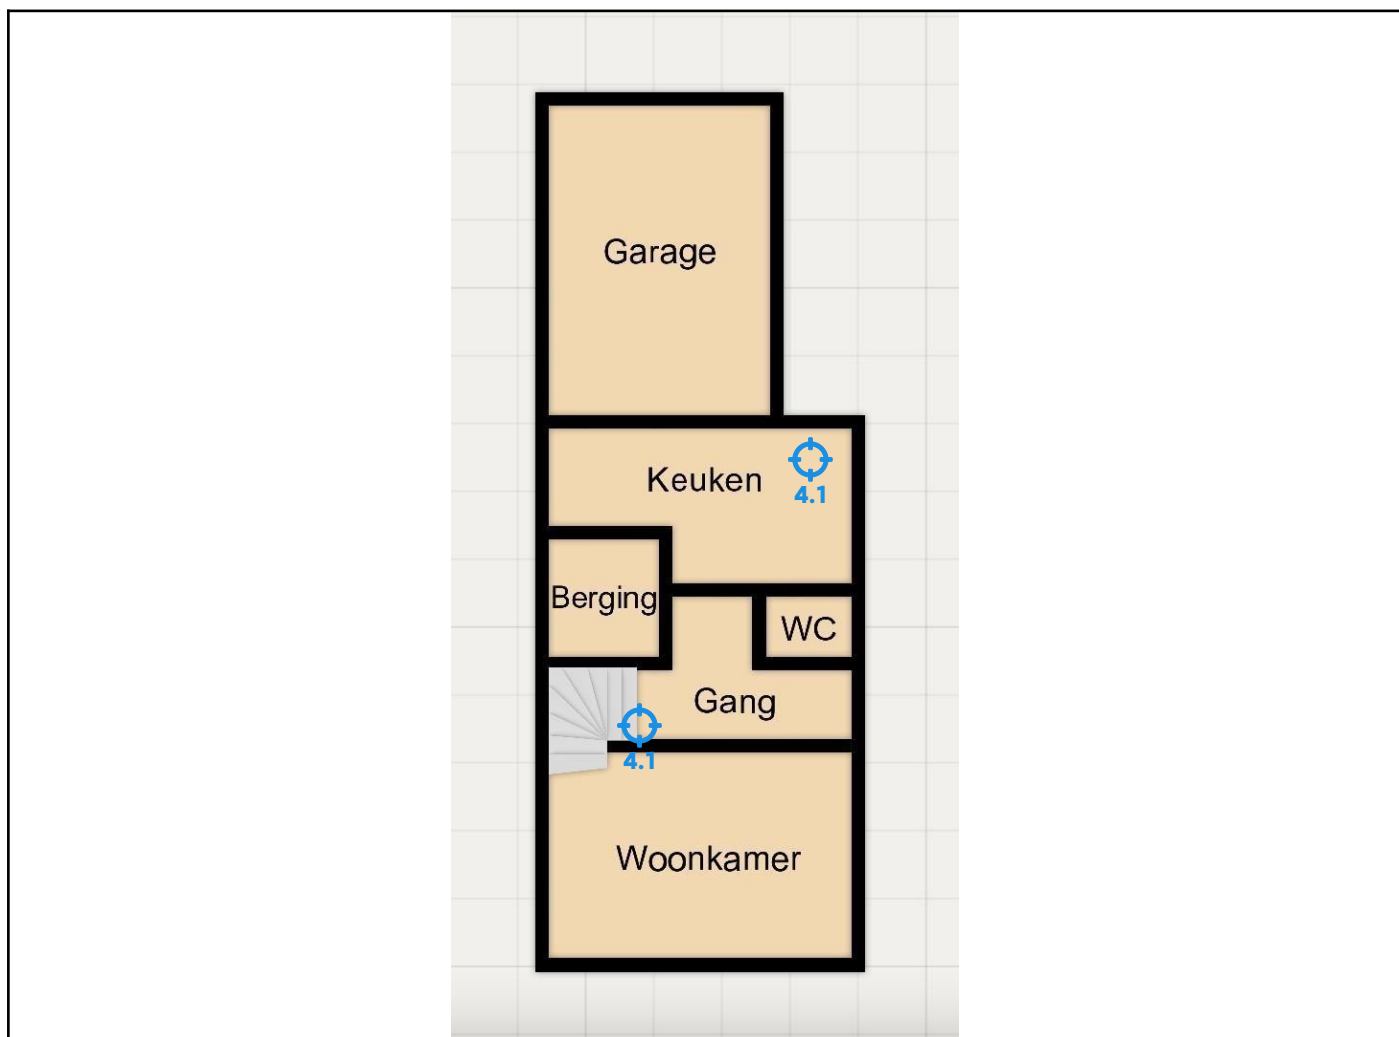
Plan 1.3: Gelijkvloers plafonds

Beschrijving	Type	Actie
4. Pleisterwerk plafonds	Geen asbest	-
4.1 Code: MM02	Mengmonster	-

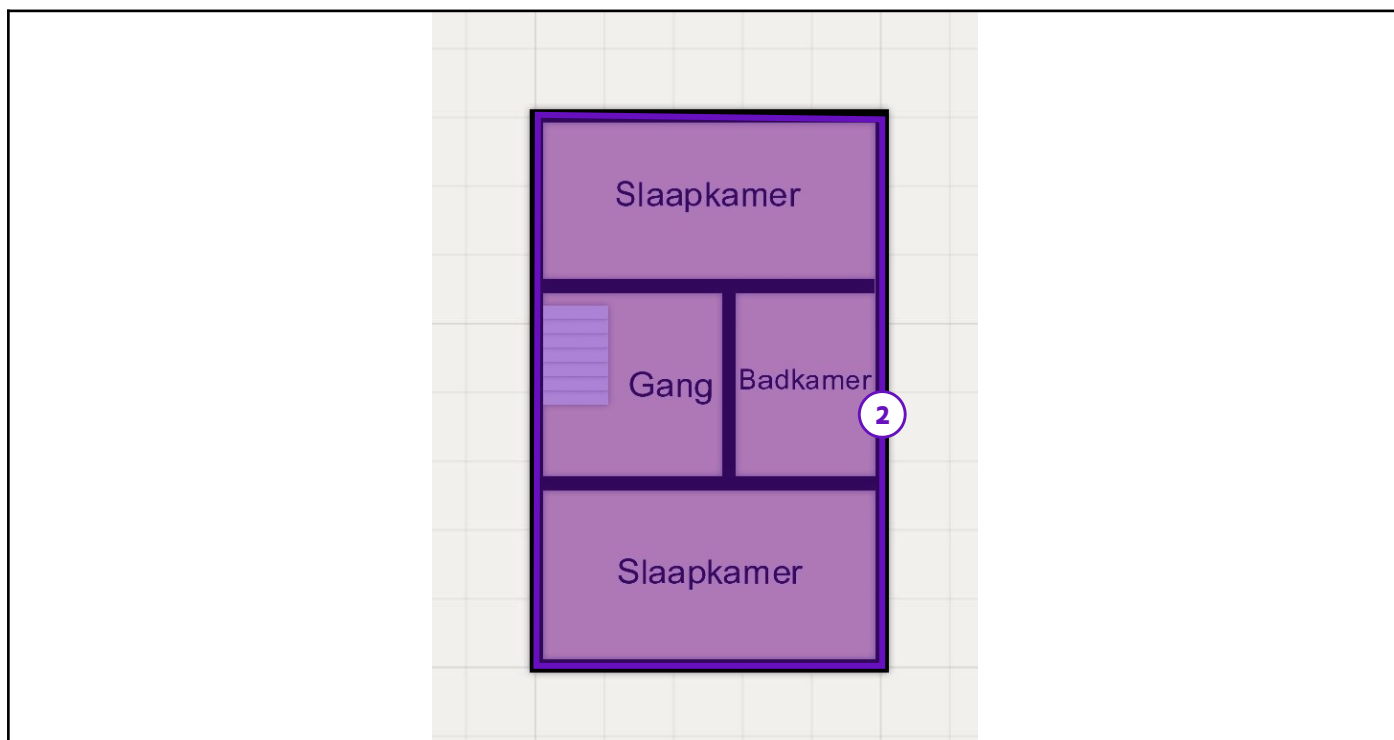
Plan 1.4: 1ste verdieping vloeren

Beschrijving	Type	Actie
2. Vloeren	Advies	-

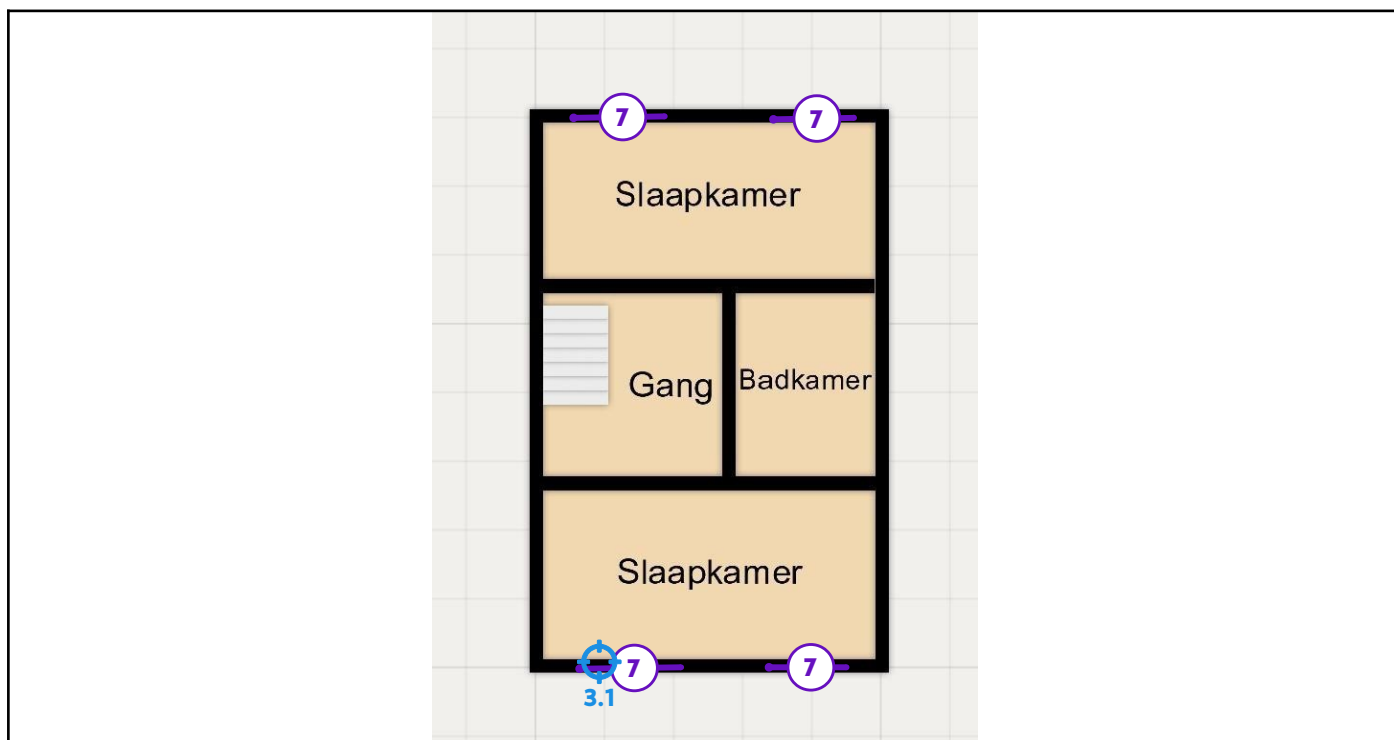
Plan 1.5: 1ste verdieping muren

Beschrijving	Type	Actie
3. Pleisterwerk muren	Geen asbest	-
3.1 Code: MM01	Mengmonster	-
7. Afdichtingsmateriaal (mastiek, kit, et cetera) aan schrijnwerk	Overige ruimte of materiaal	-

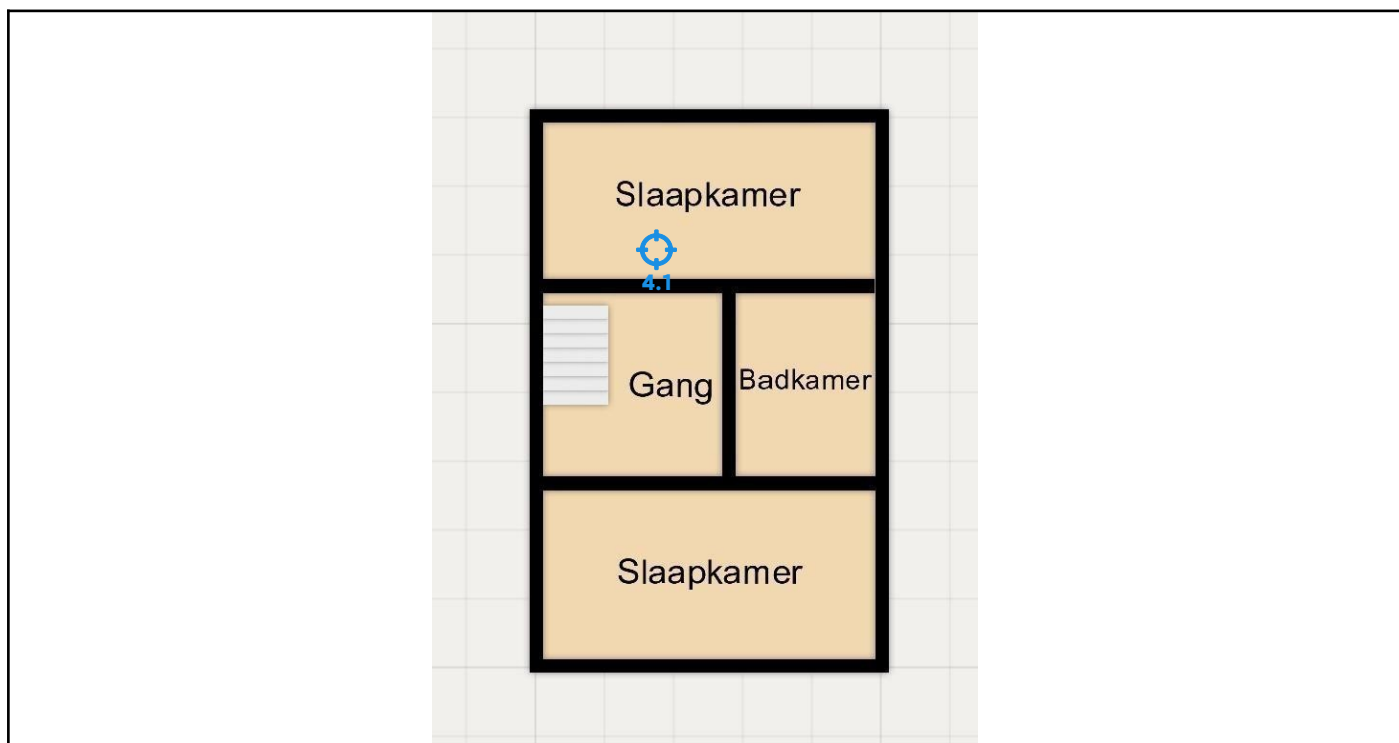
Plan 1.6: 1ste verdieping plafonds

Beschrijving	Type	Actie
4. Pleisterwerk plafonds	Geen asbest	-
4.1 Code: MM02	Mengmonster	-

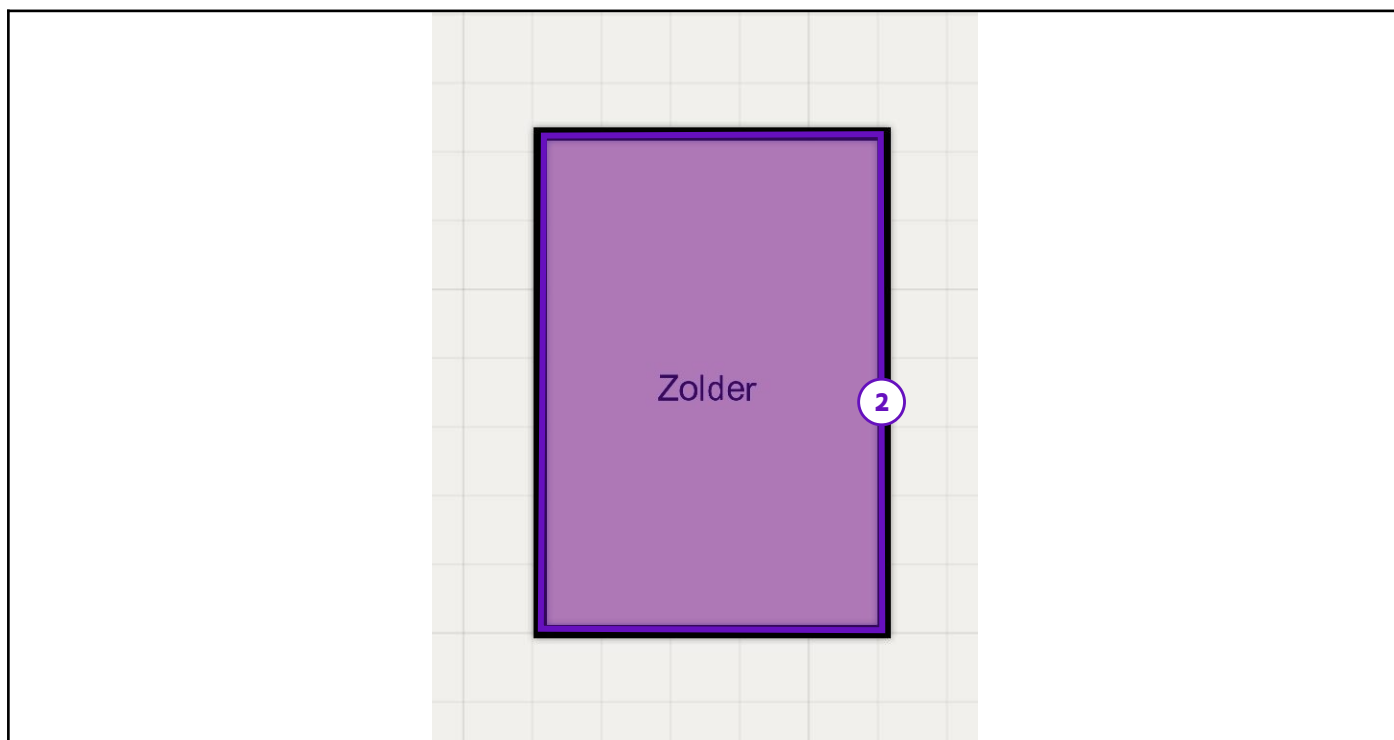
Plan 1.7: Zolder vloeren

Beschrijving	Type	Actie
2. Vloeren	Advies	-

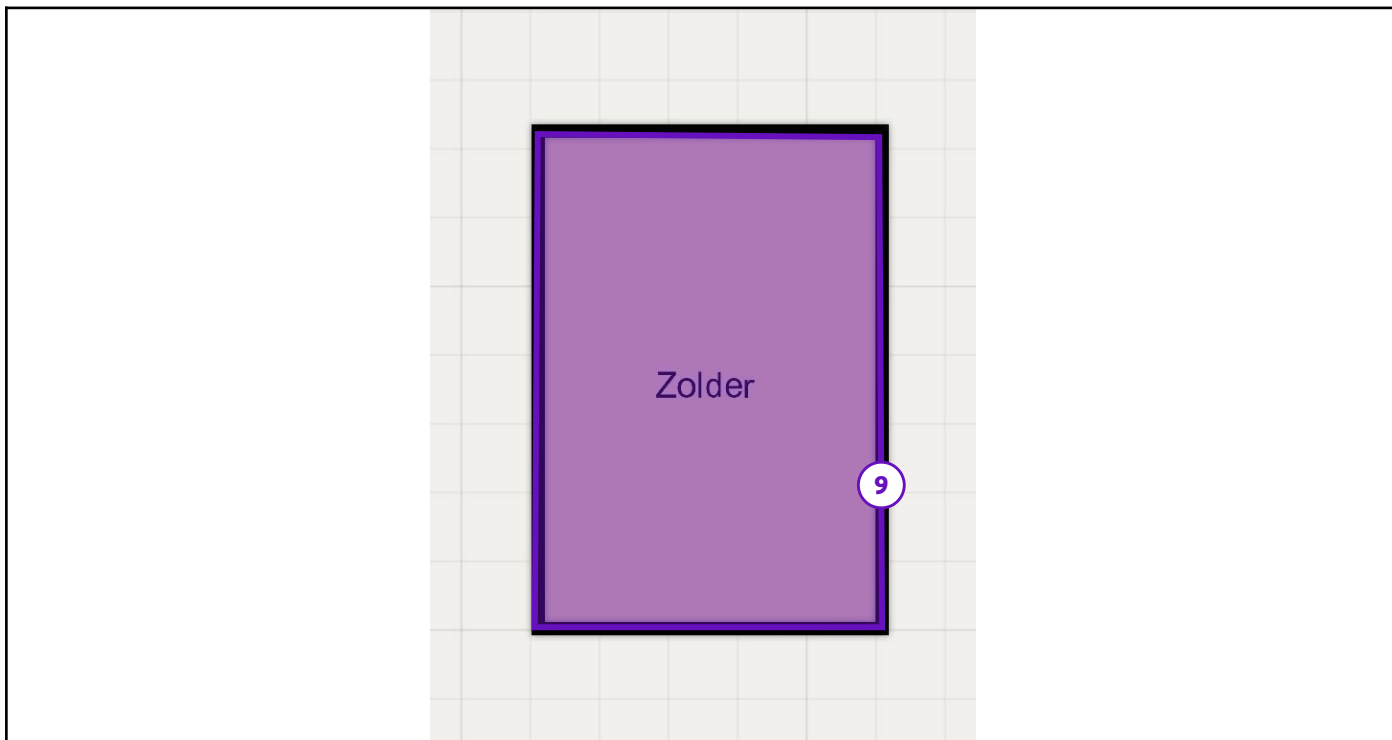
Plan 1.9: Zolder plafond

Beschrijving	Type	Actie
9. Materialen onder de dakbedekking (onderdak, ...)	Overige ruimte of materiaal	-

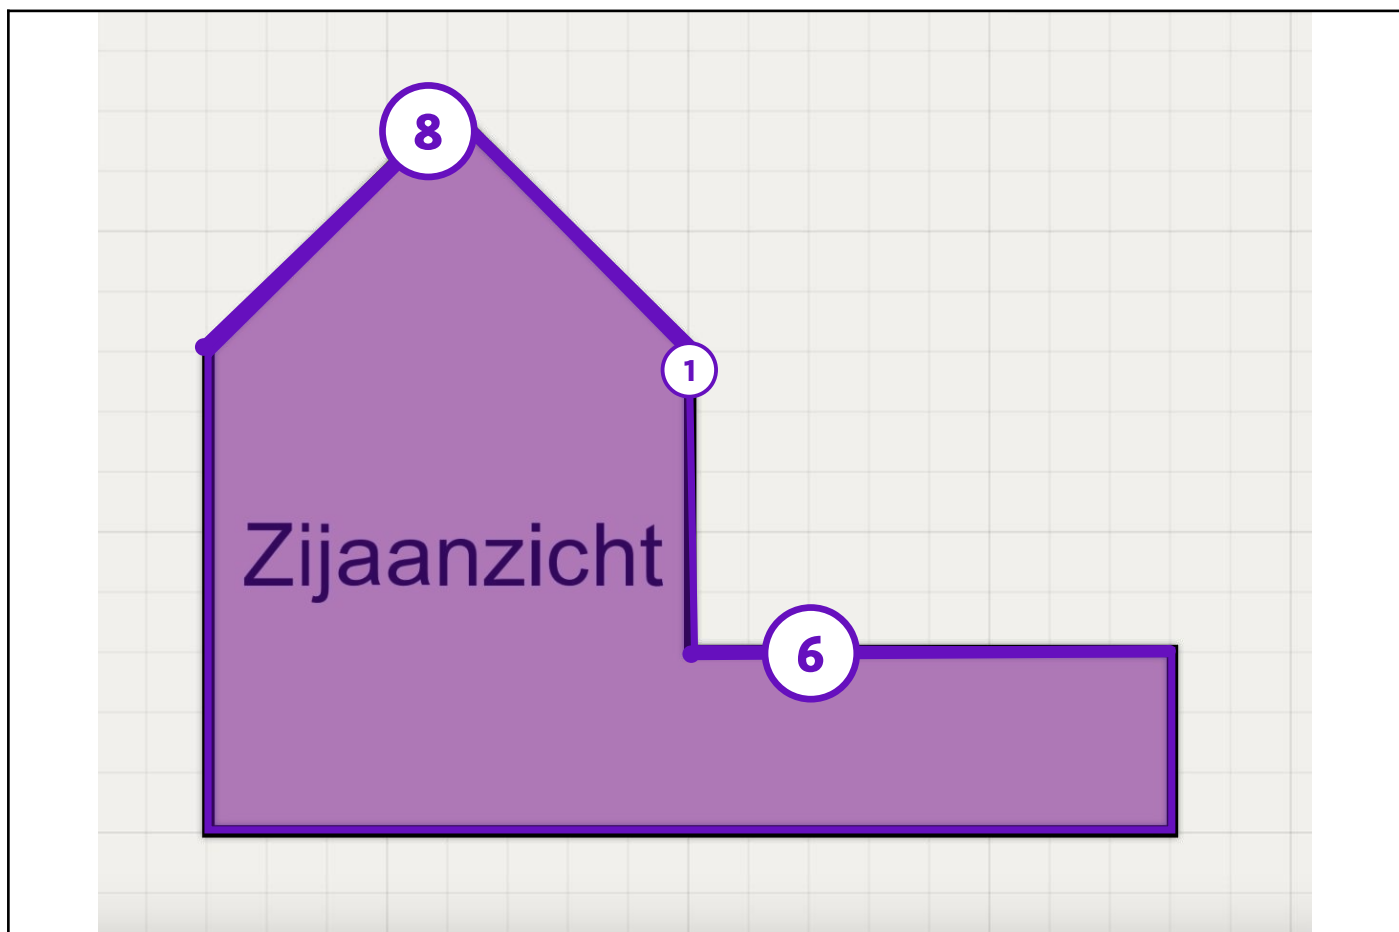
Plan 1.10: Zijaanzicht

Beschrijving	Type	Actie
1. Auditief onderzoek	Advies	-
6. Epdm dakbedekking	Overige ruimte of materiaal	-
8. Dakbedekking	Overige ruimte of materiaal	-

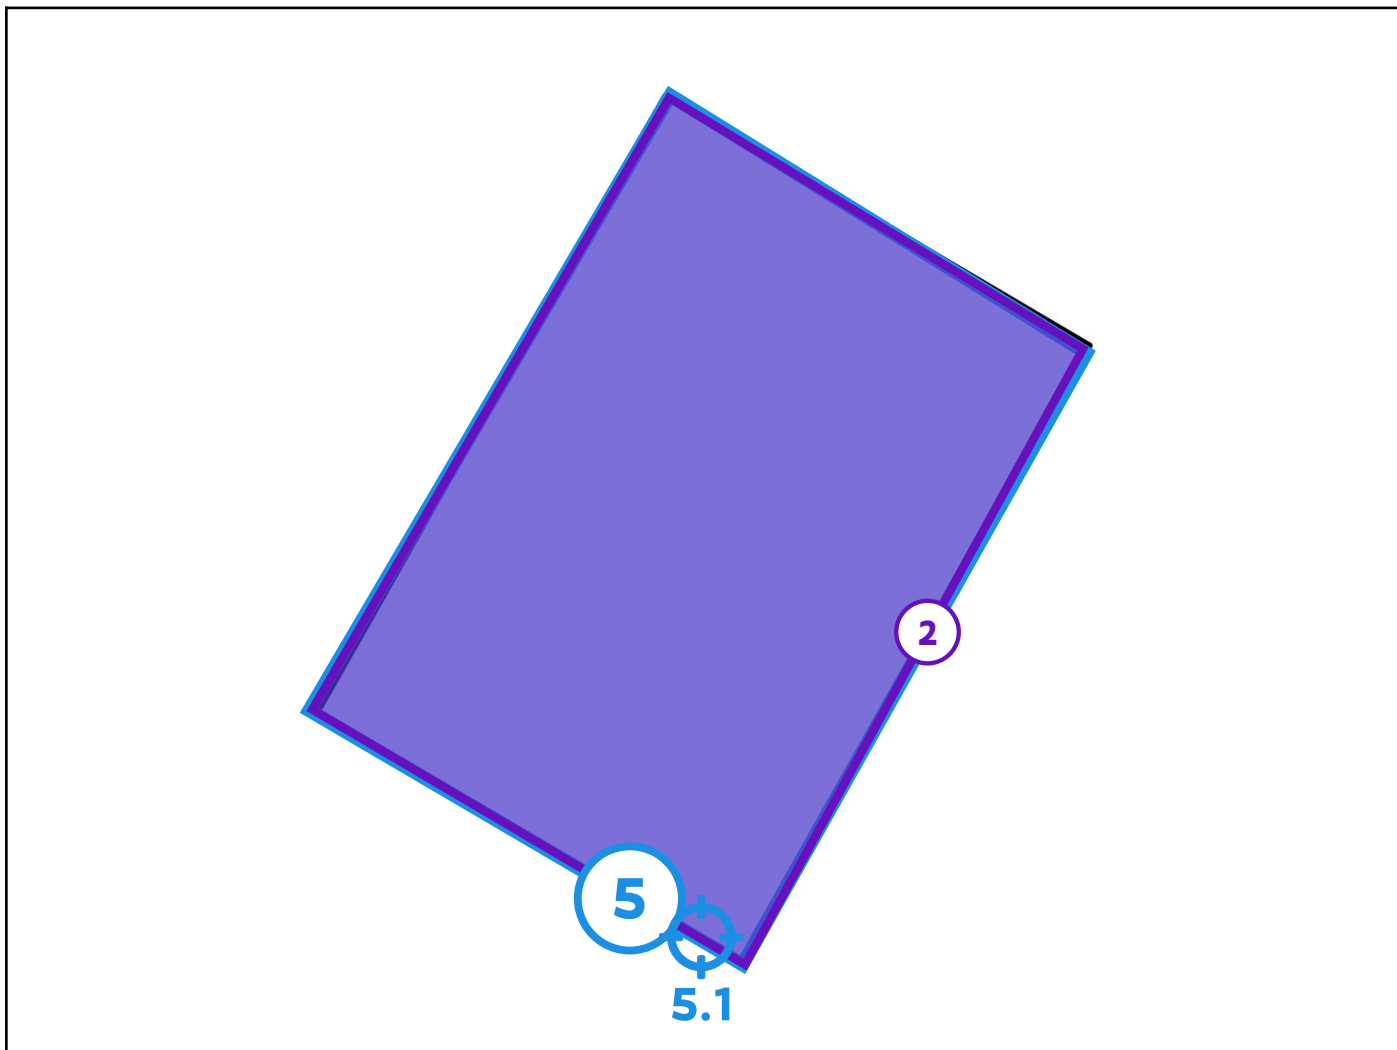
Plan 2.1: Tuinhuis plan

Beschrijving	Type	Actie
2. Vloeren	Advies	-
5. Shingles	Geen asbest	-
5.1 Code: MM03	Puntmonster	-
