Asbestinventarisatetest

Wennel 15, 3600 Genk

Attestnummer : 20260323-000347.000

Niet-asbestveilig

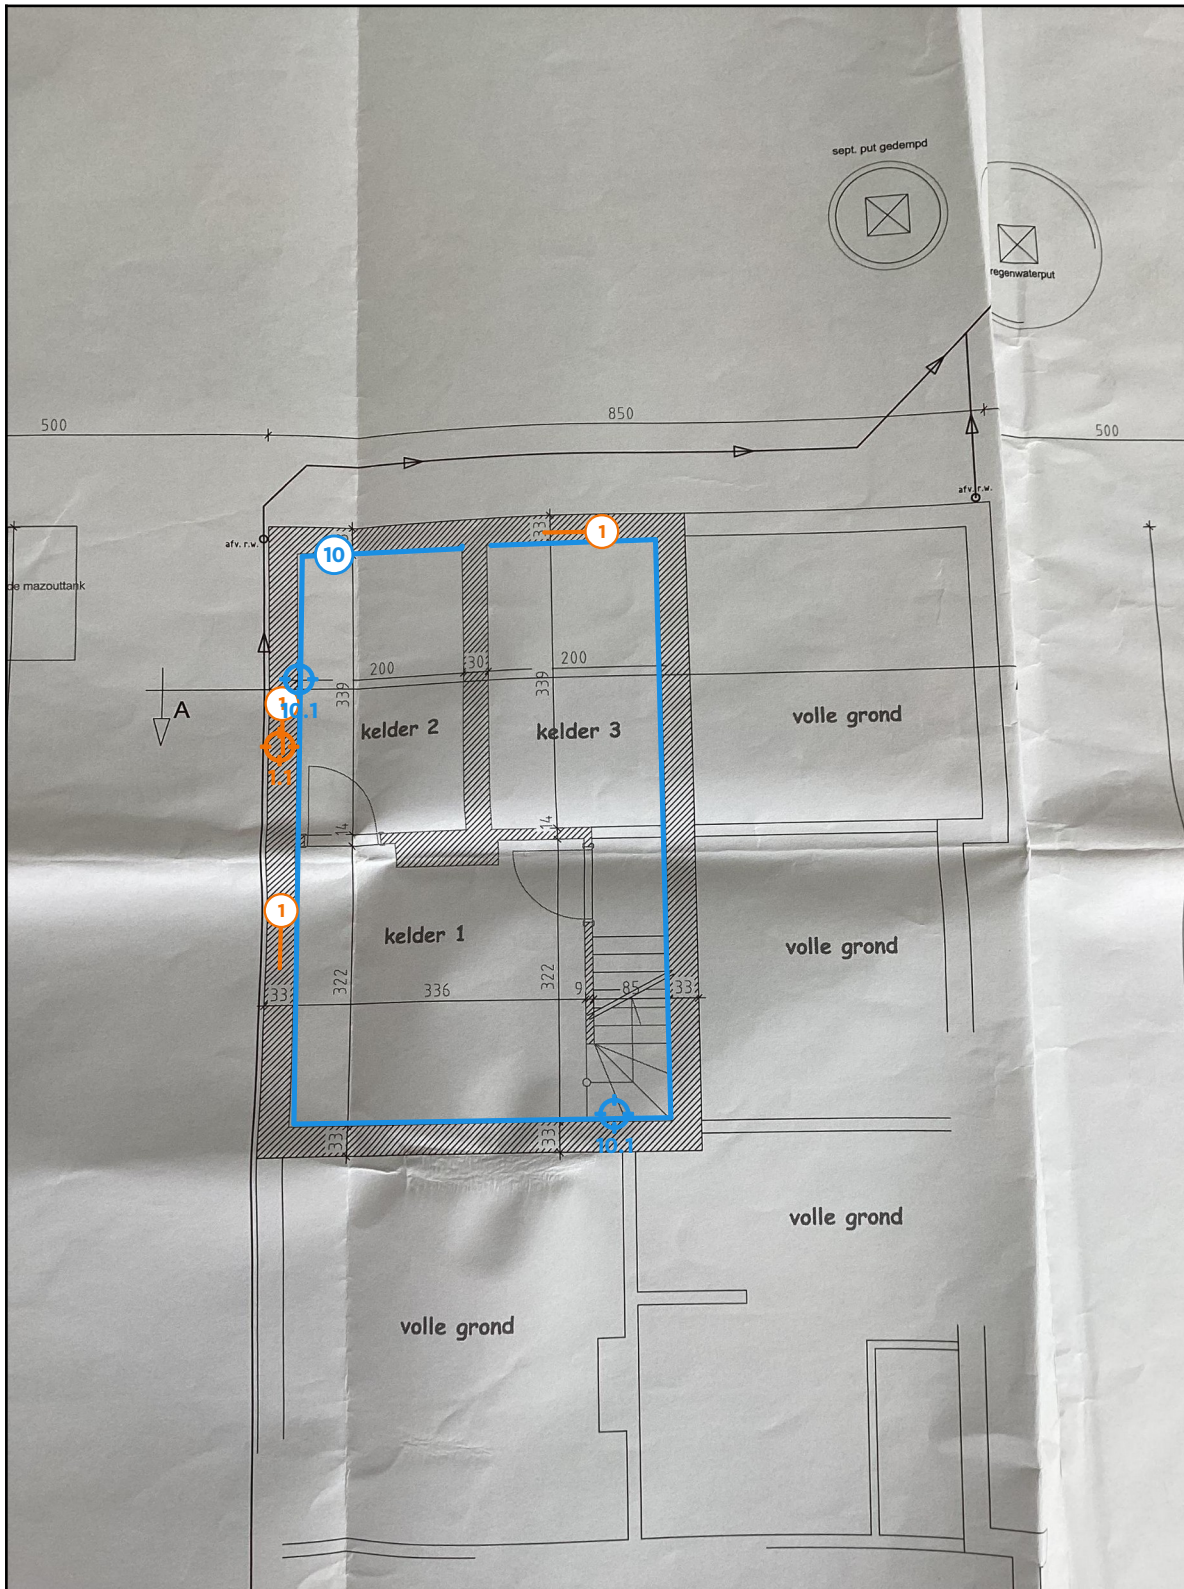
Plan 1.1: Kelder

1. Mastiek/kit tussen glas en profiel - Binnen (Kelder)	Asbestmateriaal	Verwijderen
1.1 Code: M05	Puntmonster	-
10. Cementering binnen (Kelder)	Geen asbest	-
10.1 Code: M06	Mengmonster	-

2. Leidingisolatie - Gips	Asbestmateriaal	Verwijderen
2.1 Code: M03 - Recht	Mengmonster	-
2.2 Code: M04 - Bochten	Mengmonster	-
