Asbestinventarisatetest

Moutstraat 27, 2830 Willebroek

Attestnummer : 20260324-000212.001

Uitgegeven op : 24.03.2026

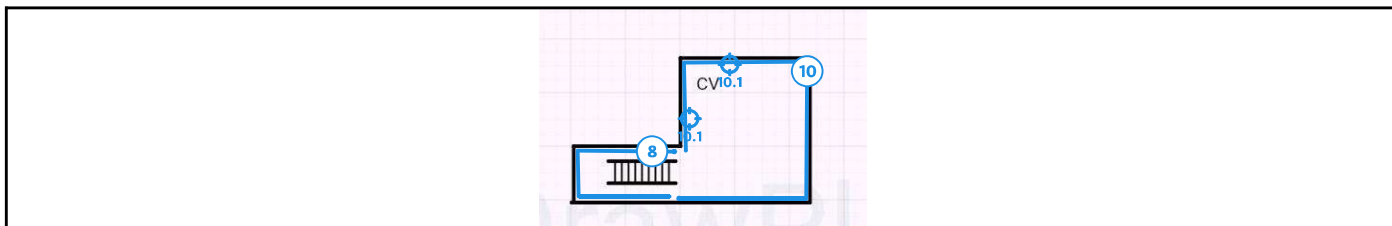
Plan 1.1: Plan kelder moutstraat

Beschrijving	Type	Actie
8. Muurpleister	Geen asbest	-
10. Cementering kelder (met staalname)	Geen asbest	-
10.1 Code: 3	Mengmonster	-

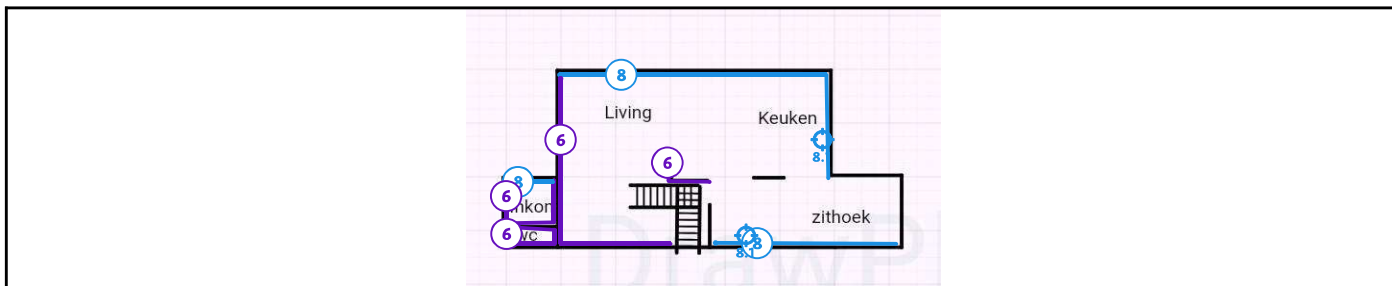
Plan 1.3: Plan glv moutstraat

Beschrijving	Type	Actie
6. Valse wanden	Advies	-
8. Muurpleister	Geen asbest	-
8.1 Code: 1	Mengmonster	-

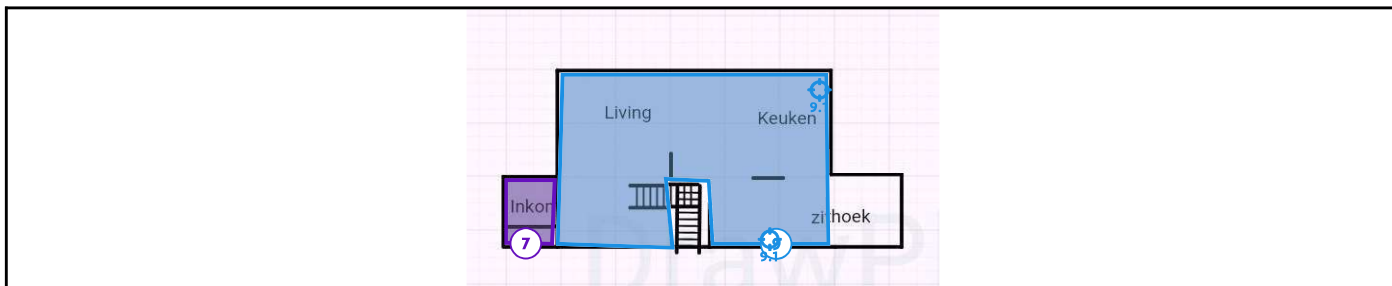
Plan 1.4: Plan glv moutstraat

Beschrijving	Type	Actie
7. Valse plafonds	Advies	-
9. Plafondpleister	Geen asbest	-
9.1 Code: 2	Mengmonster	-

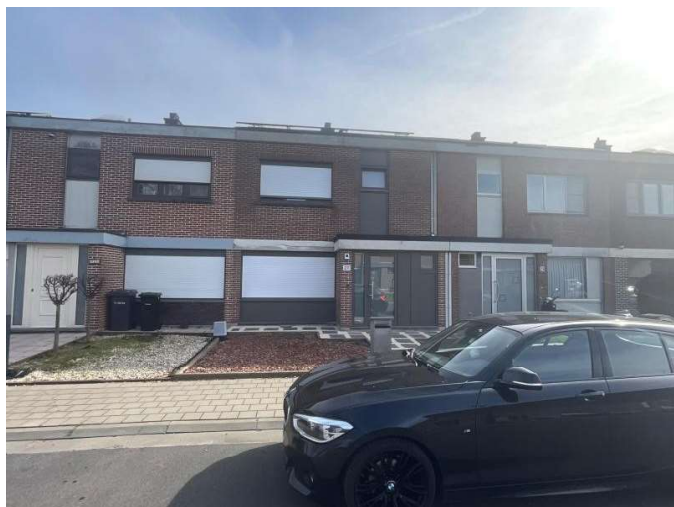
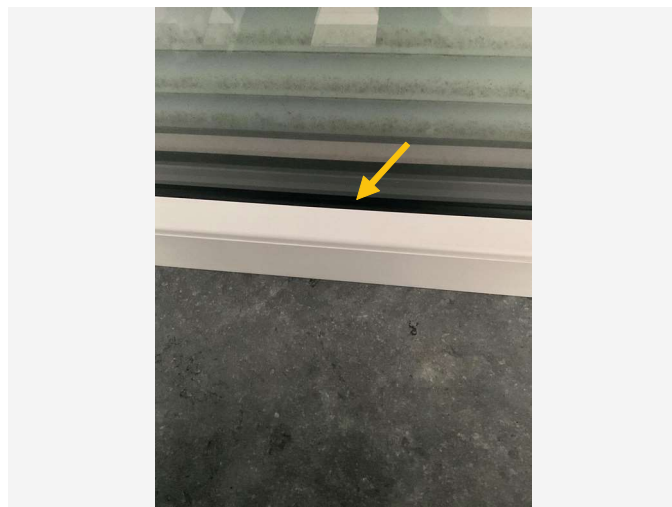
Beschrijving	Notitie	Terug te vinden op plannen
Fiche 11: Kit ramen en deuren niet verdacht (visueel vastgesteld)	De gebruikte siliconen kit is niet asbestverdacht	Plan 1.5: Plan glv moutstraat Plan 1.9: Plan V1 moutstraat
Fiche 12: Schuin dak met dakpannen	De aanwezige dakpannen zijn niet asbestverdacht.	Plan 1.10: Plan daken
Fiche 13: Leidingisolatie: niet verdacht	De thermische isolatie is visueel als niet-asbestverdacht beoordeeld.	Plan 1.2: Plan kelder moutstraat

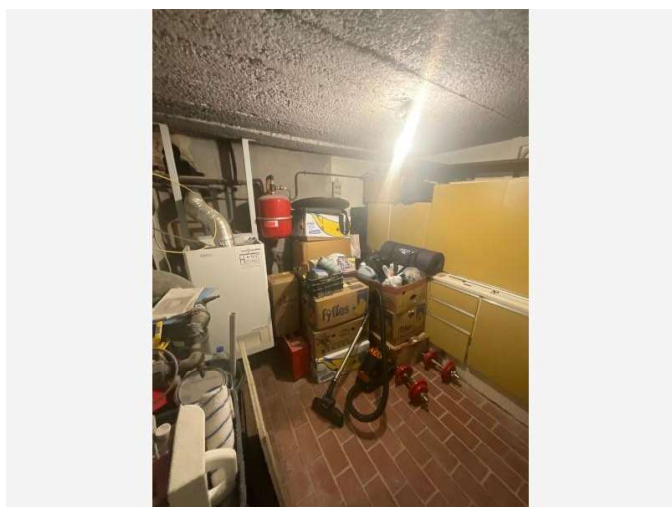
Beschrijving	Notitie	Terug te vinden op plannen
Fiche 14: CV geen info	-	Plan 1.2: Plan kelder moutstraat
