Asbestinventarisatetest

Roskamstraat 8, 2360 Oud-Turnhout

Attestnummer : 20260114-000294.000

Uitgegeven op : 14.01.2026

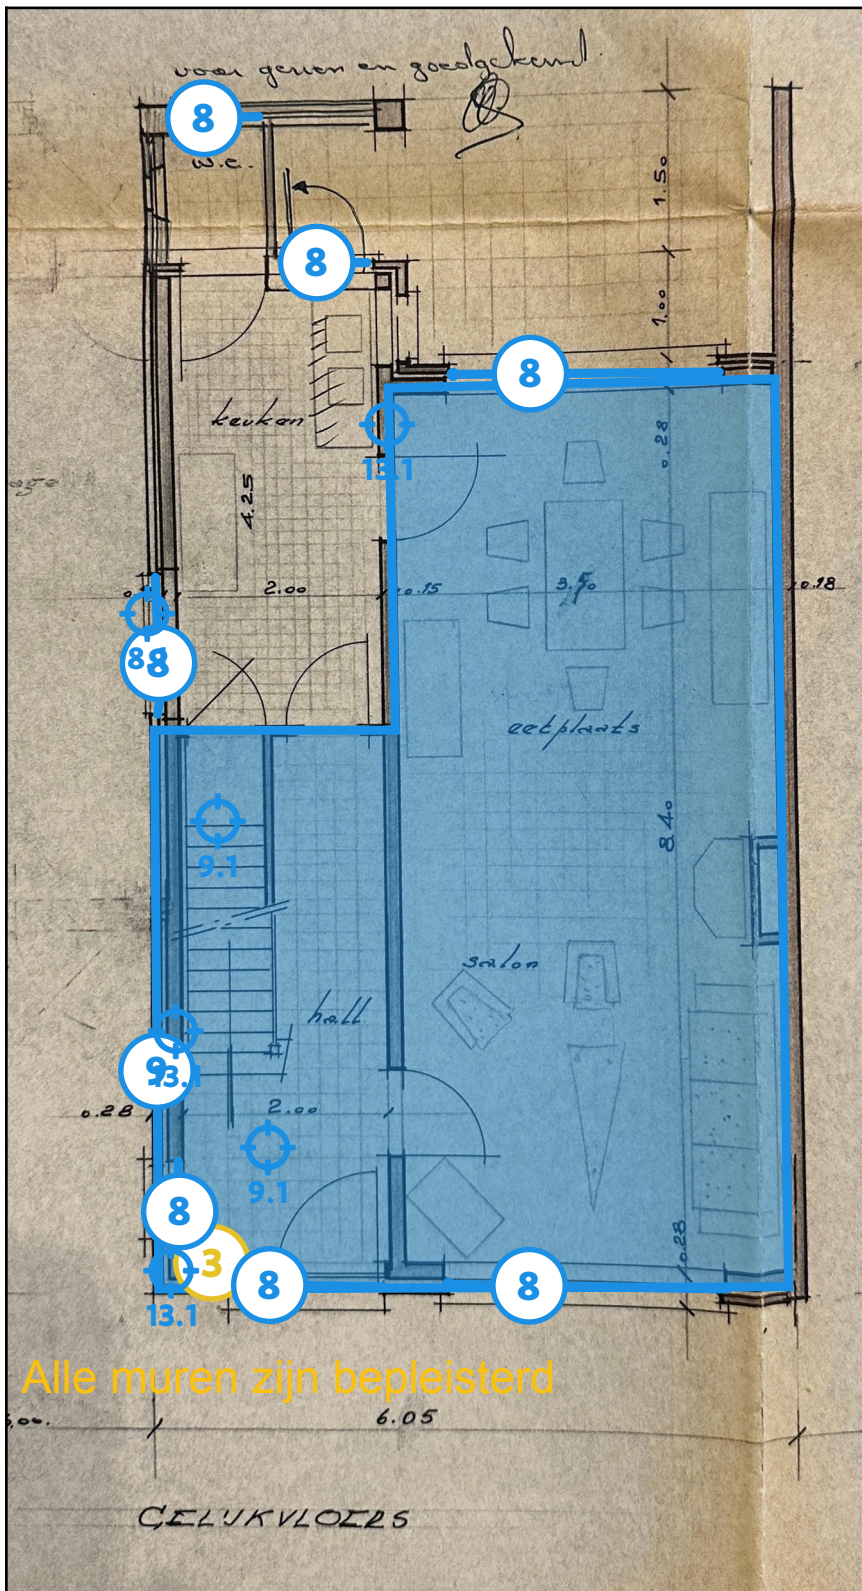
Plan 1.2: Gelijkvloers plan

3. Bakeliet schakelkast-schakelaars	Asbestmateriaal	Zorgvuldig beheren
8. Stopverf	Geen asbest	-
8.1 Code: 010/039/2026	Puntmonster	-
9. Pleisterwerk plafonds	Geen asbest	-
9.1 Code: 010/043/2026	Mengmonster	-
13. Pleisterwerk wanden	Geen asbest	-
13.1 Code: 010/042/2026	Mengmonster	-

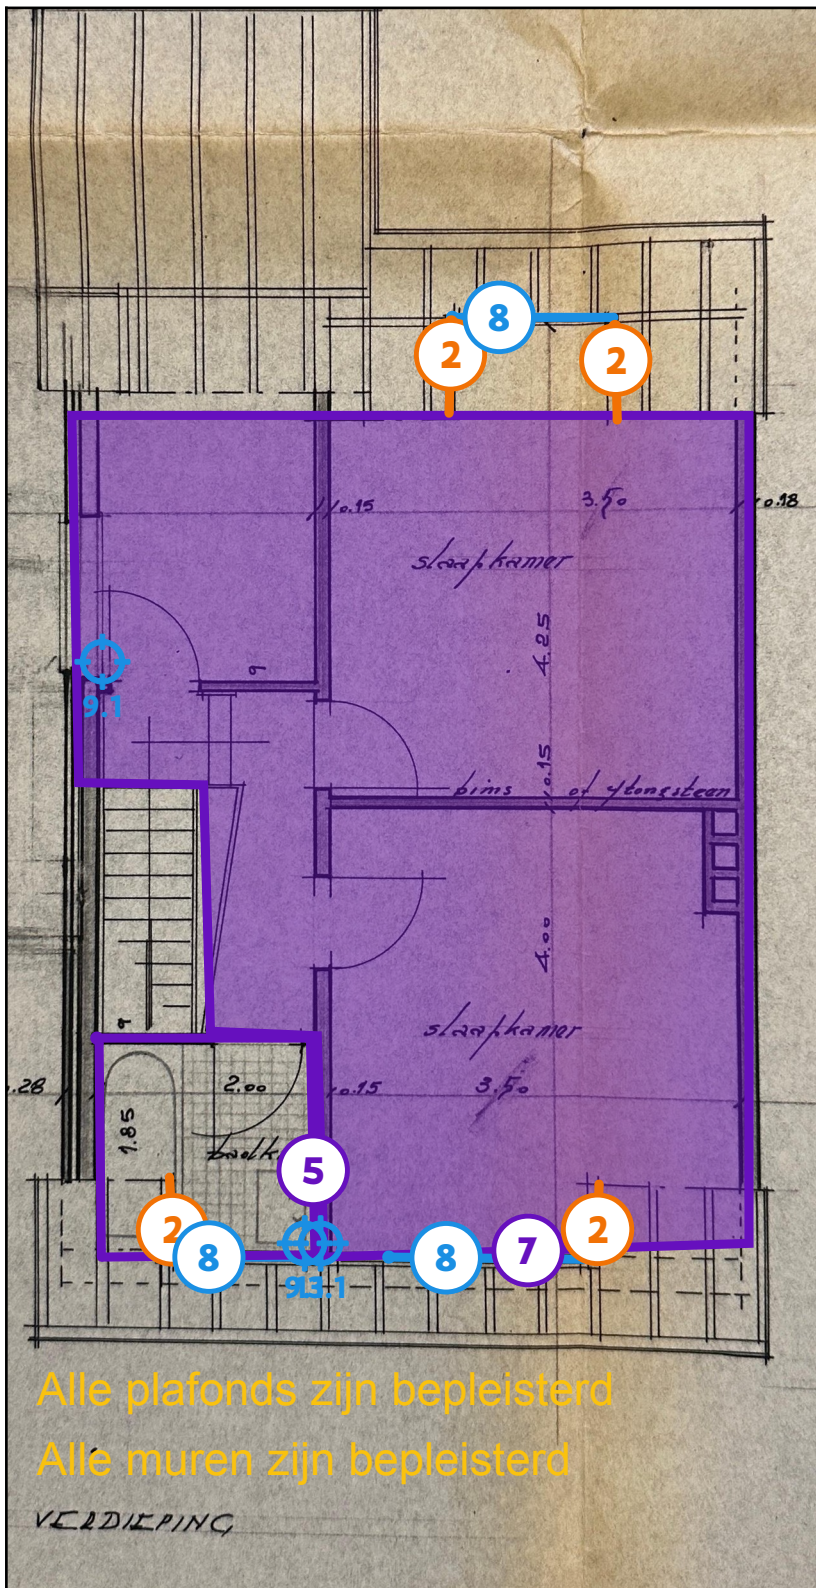
Plan 1.3: Eerste verdieping plan

2. Gevels met leien	Asbestmateriaal	Verwijderen
5. Faiencetegels (lijm)	Advies	-
7. Vloerzeil	Advies	-
8. Stopverf	Geen asbest	-
9. Pleisterwerk plafonds	Geen asbest	-
9.1 Code: 010/043/2026	Mengmonster	-
13. Pleisterwerk wanden	Geen asbest	-
13.1 Code: 010/042/2026	Mengmonster	-

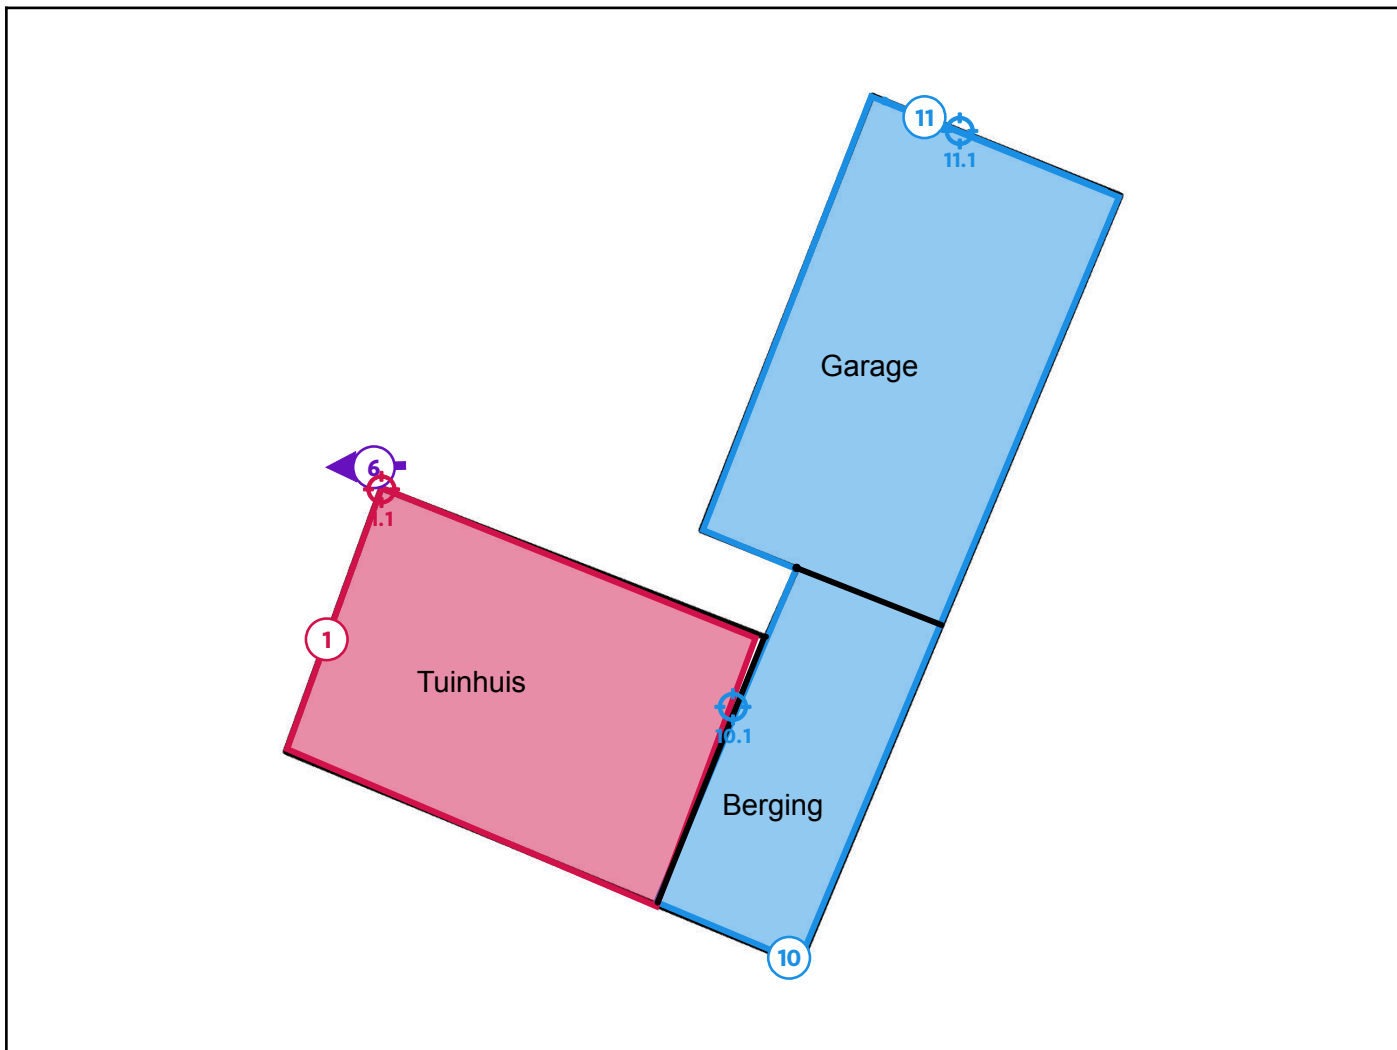
Plan 2.1: Garage-achterbouw plan

Beschrijving	Type	Actie
1. Dak bestaande uit golfplaten	Asbestmateriaal	Dringend verwijderen
1.1 Code: 010/041/2026	Puntmonster	-
6. Afvloeizone gazon	Advies	-
10. Bitumen	Geen asbest	-
10.1 Code: 010/037/2026	Puntmonster	-
11. Mastiek	Geen asbest	-
11.1 Code: 010/038/2026	Puntmonster	-

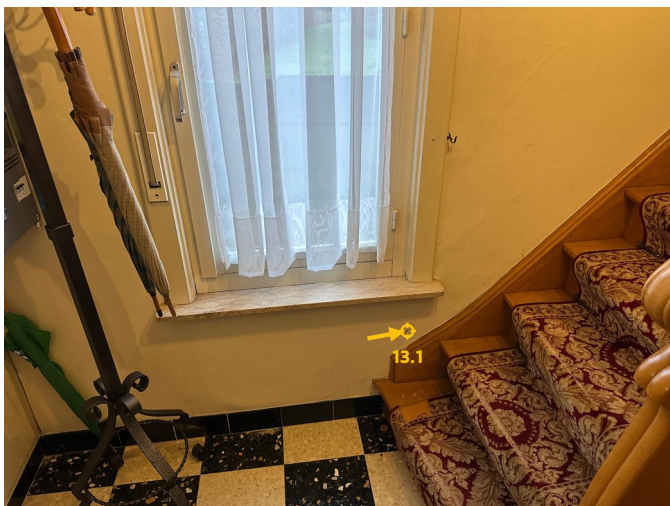
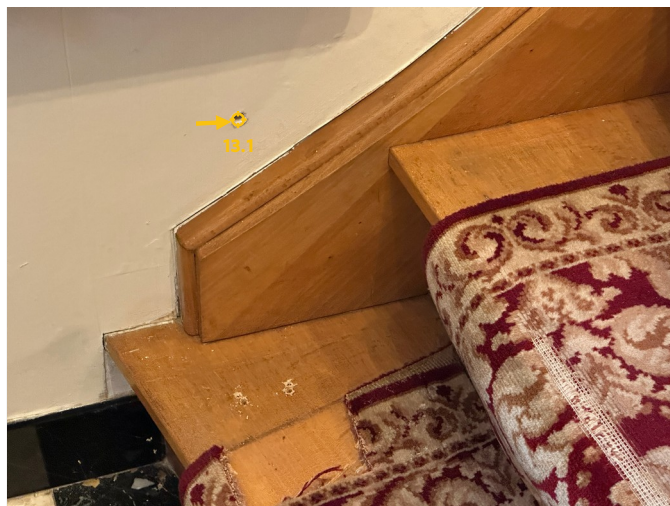
Fiche 13: Pleisterwerk wanden

Geen asbest

Beschrijving	Pleisterwerk wanden
Omgeving	Binnen
Primaire drager	Binnenwand
Bindmiddel van materiaal	Gips - kalk
Gebondenheid op basis van bindmiddel	Niet-hechtgebonden
Hoeveelheid (oppervlakte - dikte - aantal)	• 650,00 m ² - 1,00 cm - 1 stuk
Totaal volume	6,50 m ³
Identificatiemethode	Een monstername door de asbestdeskundige met laboanalyse door een asbestlabo.
Destructieve handeling voor identificatie	Nee
Opmerking	De hoeveelheid is een zo nauwkeurig mogelijke opmeting. Hieraan kunnen evenwel geen rechten worden ontleend. Waar mogelijk, wordt staalname uitgevoerd conform het inspectieprotocol: in een droge ruimte zoals een slaapkamer, in een natte ruimte zoals een keuken of badkamer, in een traphal en in een stookruimte.

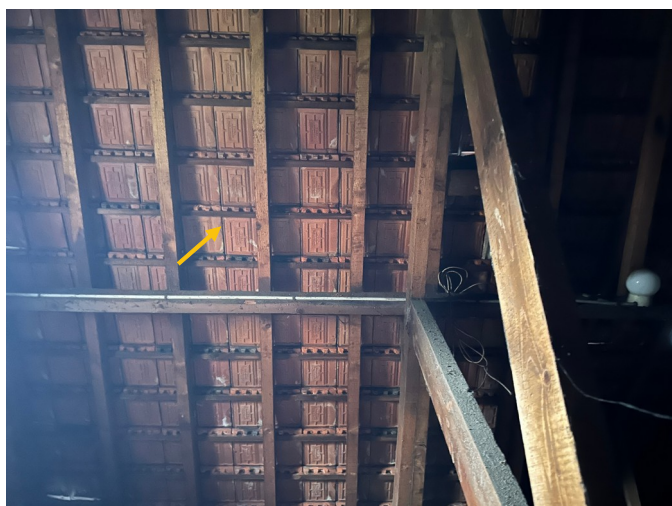
Beschrijving	Notitie	Terug te vinden op plannen
Fiche 17: Liftinfrastructuur (niet aanwezig)	Er is geen liftinfrastructuur aanwezig op de inspectielocatie.	-
Fiche 18: Leidingisolatie (niet aanwezig)	Er is geen asbestverdachte leidingisolatie aanwezig.	-
Fiche 19: Onderdak (niet aanwezig)	Er is geen te onderzoeken onderdak aanwezig op de inspectielocatie.	Plan 1.4: Zolder plan
