Asbestinventarisatetest

Jan Lindtsstraat 14, 1560 Hoeilaart

Attestnummer : 20260324-000363.000

Uitgegeven op : 24.03.2026

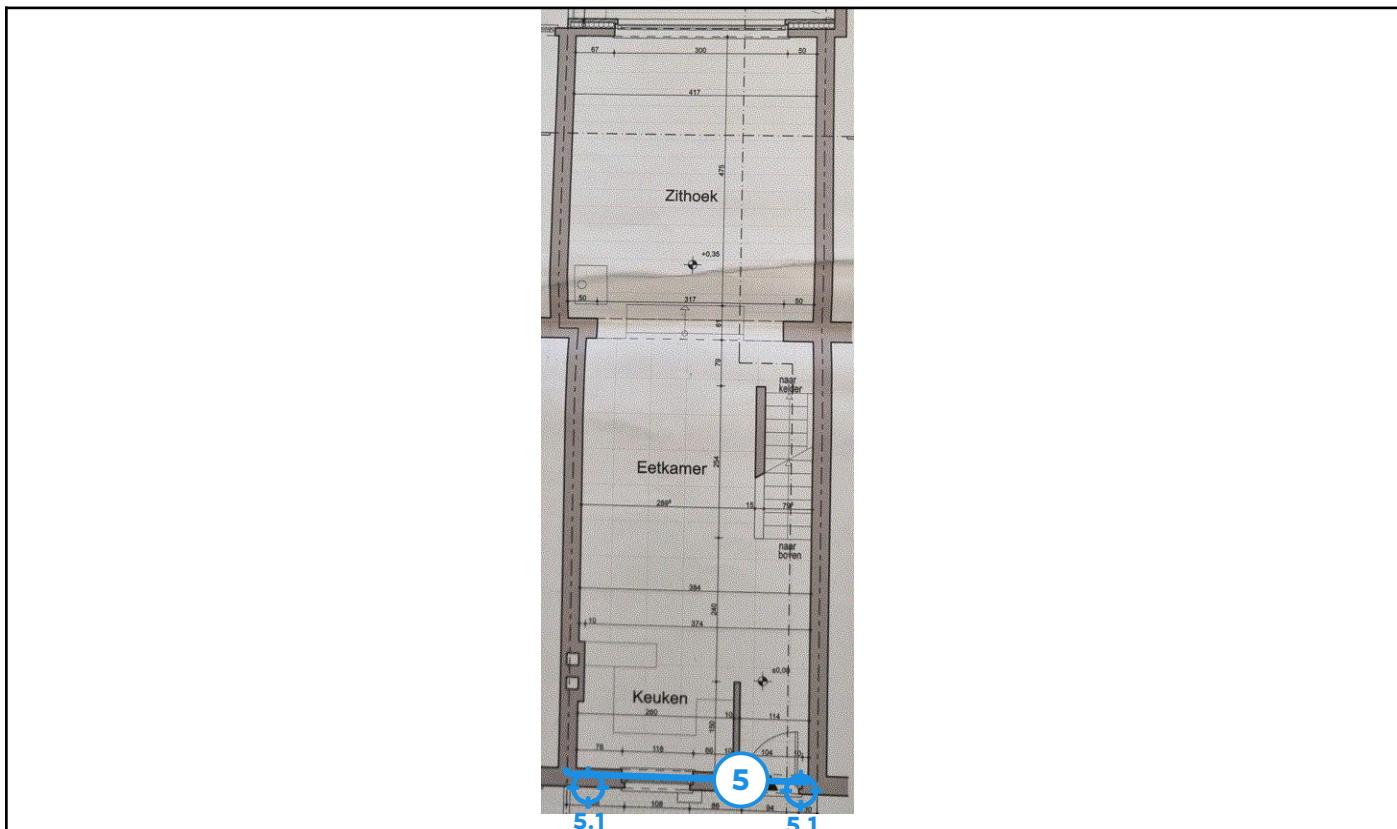
Plan 1.3: Plan gelijkvloers

Beschrijving	Type	Actie
5. Voorgevel	Geen asbest	-
5.1 Code: ST04	Mengmonster	-

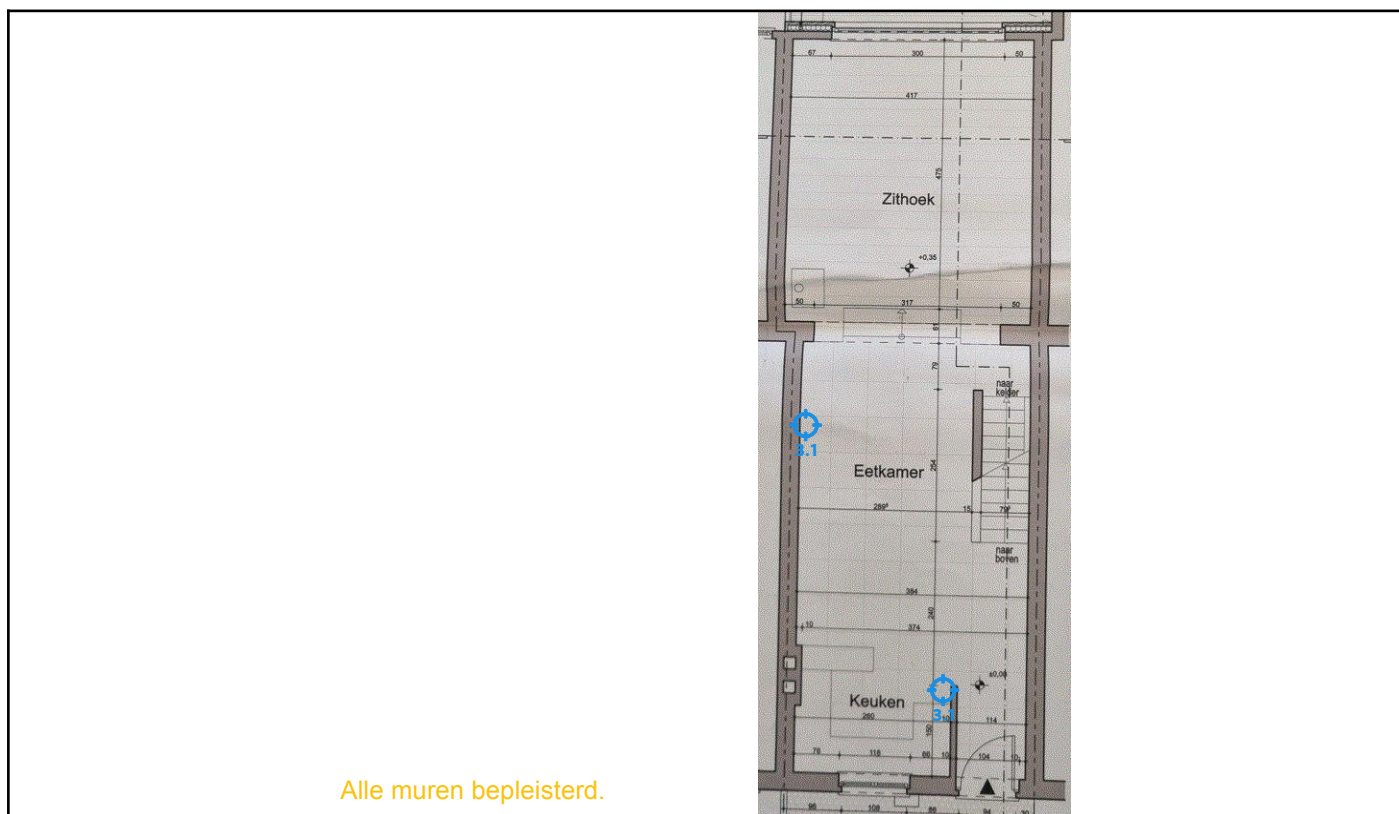
Plan 1.4: Muren gelijkvloers

Beschrijving	Type	Actie
3. Wandbezetting	Geen asbest	-
3.1 Code: ST01	Mengmonster	-

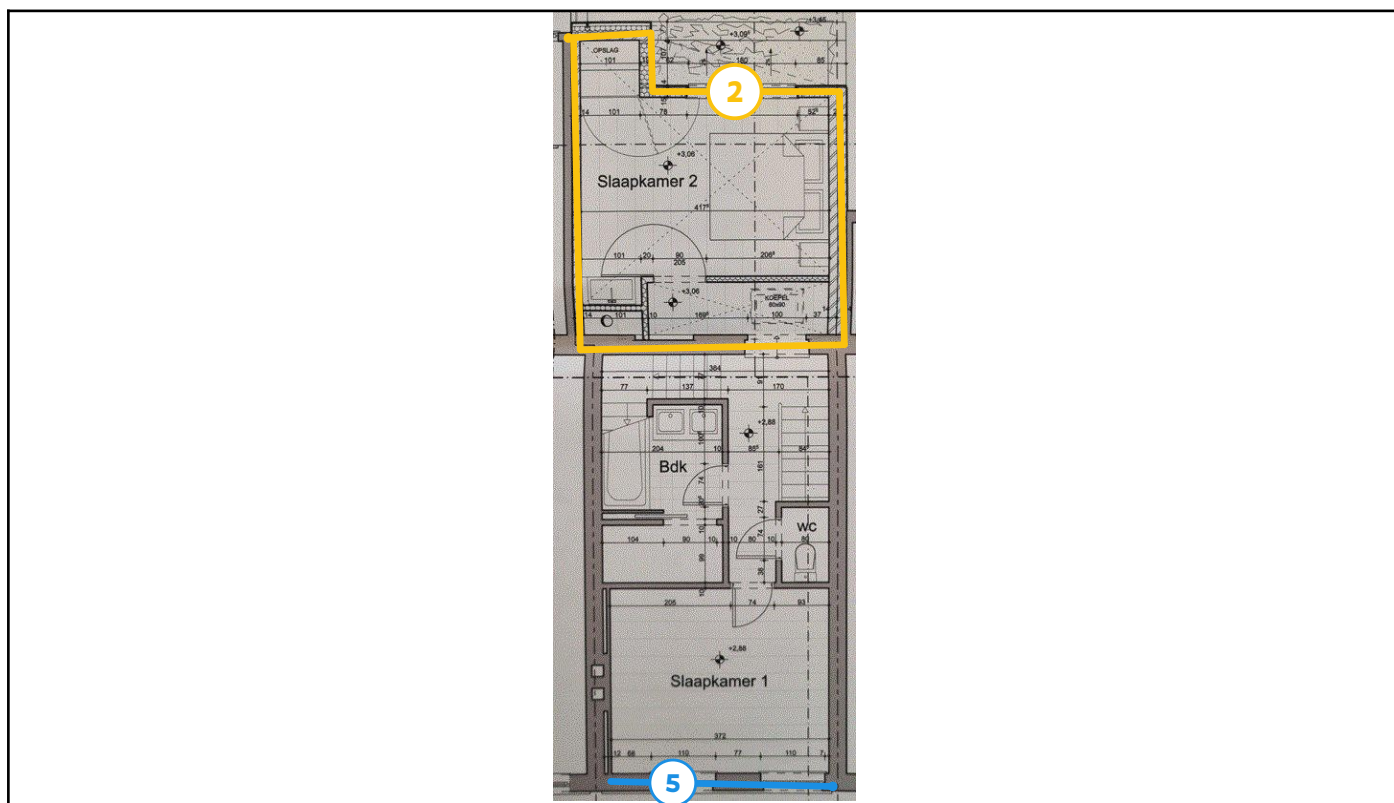
Plan 1.6: Plan 1ste verdiep

Beschrijving	Type	Actie
2. Aanbouw bovenste verdieping achteraan	Uitsluiting	-
5. Voorgevel	Geen asbest	-

Opmerking	Het bovenste verdiep boven de keuken is gebouwd in 2011.
-----------	--

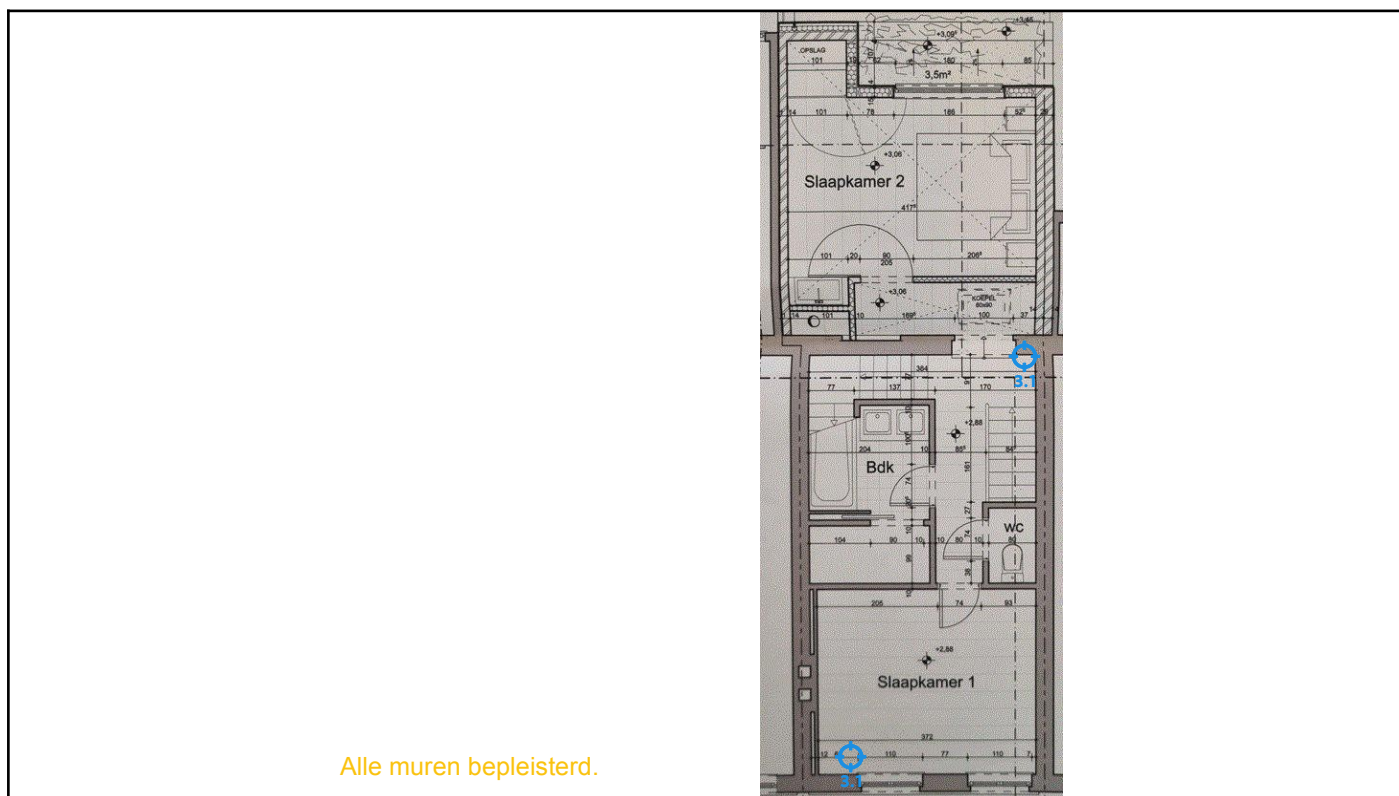
Plan 1.7: Muren 1ste verdiep

Beschrijving	Type	Actie
3. Wandbezetting	Geen asbest	-
3.1 Code: ST01	Mengmonster	-

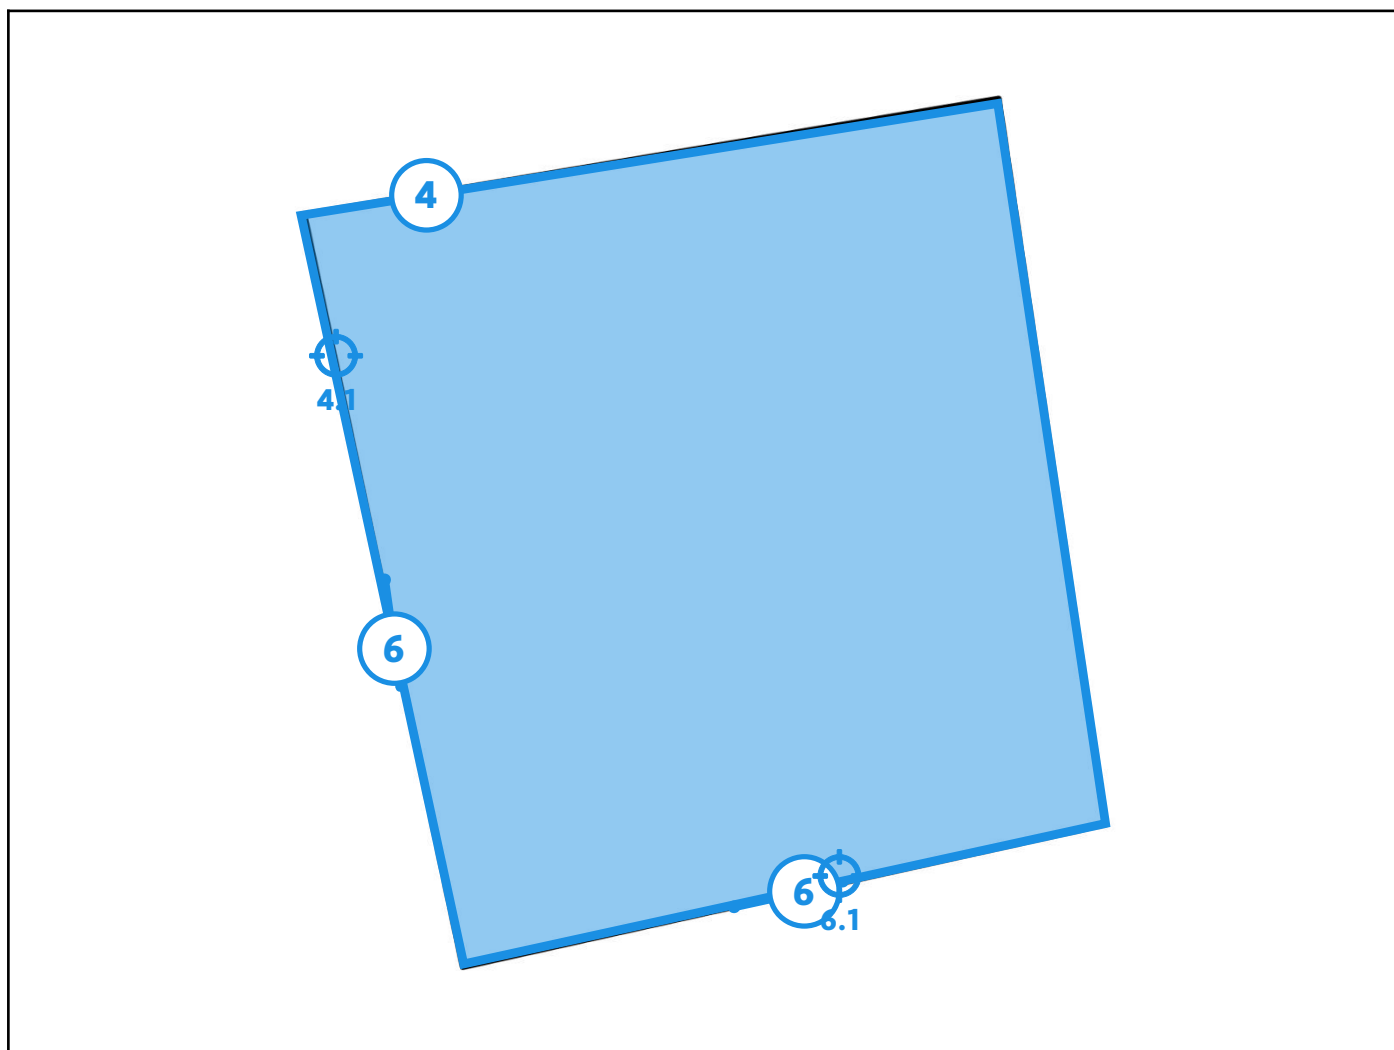
Plan 2.1: Tuinhuis/houtopslag plan

Beschrijving	Type	Actie
4. Roofing tuinhuis/houtopslag	Geen asbest	-
4.1 Code: ST03	Puntmonster	-
6. Mastiek ramen tuinhuis	Geen asbest	-
6.1 Code: ST02	Puntmonster	-

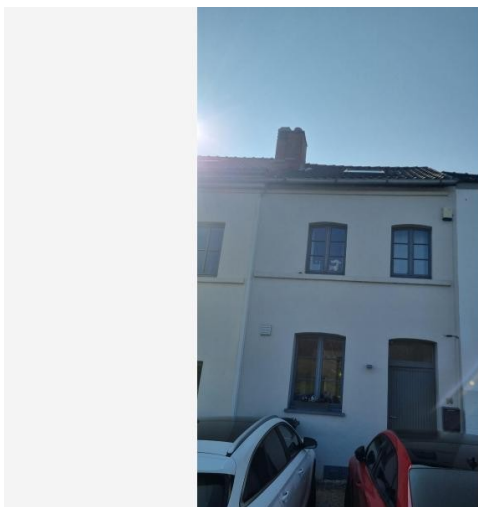
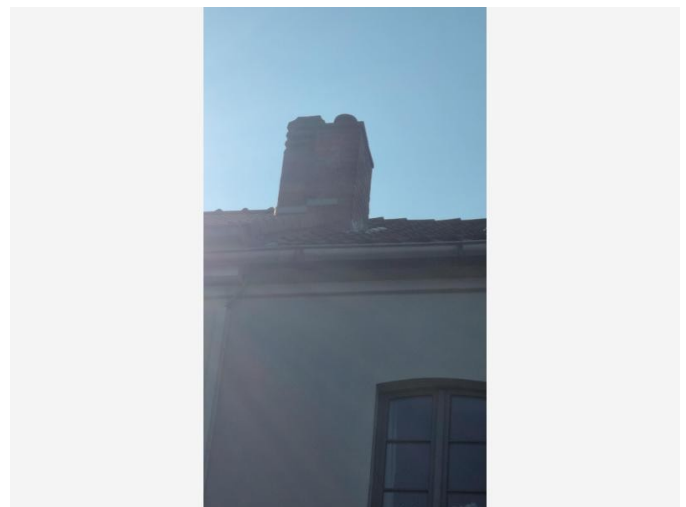
Beschrijving	Notitie	Terug te vinden op plannen
Fiche 7: Dakbedekking	Dak volledig vernieuwd in 2004.	-
Fiche 8: Stookketel / Brander	Ketel van 2020.	-
Fiche 9: Plafonds uit niet asbestverdacht materiaal	De plafonds zijn gemaakt van niet-asbestverdachte materialen (bijvoorbeeld laminaat, gyproc, ...), deze toepassingen zijn niet asbestverdacht. We hebben echter niet kunnen vaststellen of er mogelijk asbestverdachte of asbesthoudende materialen achter deze toepassingen aanwezig zijn. Bij renovatie of sloop is het aangeraden om een destructief onderzoek te laten uitvoeren van deze toepassingen.	Plan 1.2: Plafond kelder Plan 1.5: Plafond gelijkvloers Plan 1.8: Plafond 1ste verdiep Plan 1.10: Plafond zolder
