# Asbestinventarisatetest

Wulmersumsesteenweg 355, 3300 Tienen

Attestnummer : 20260321-000084.000

Uitgegeven op : 21.03.2026

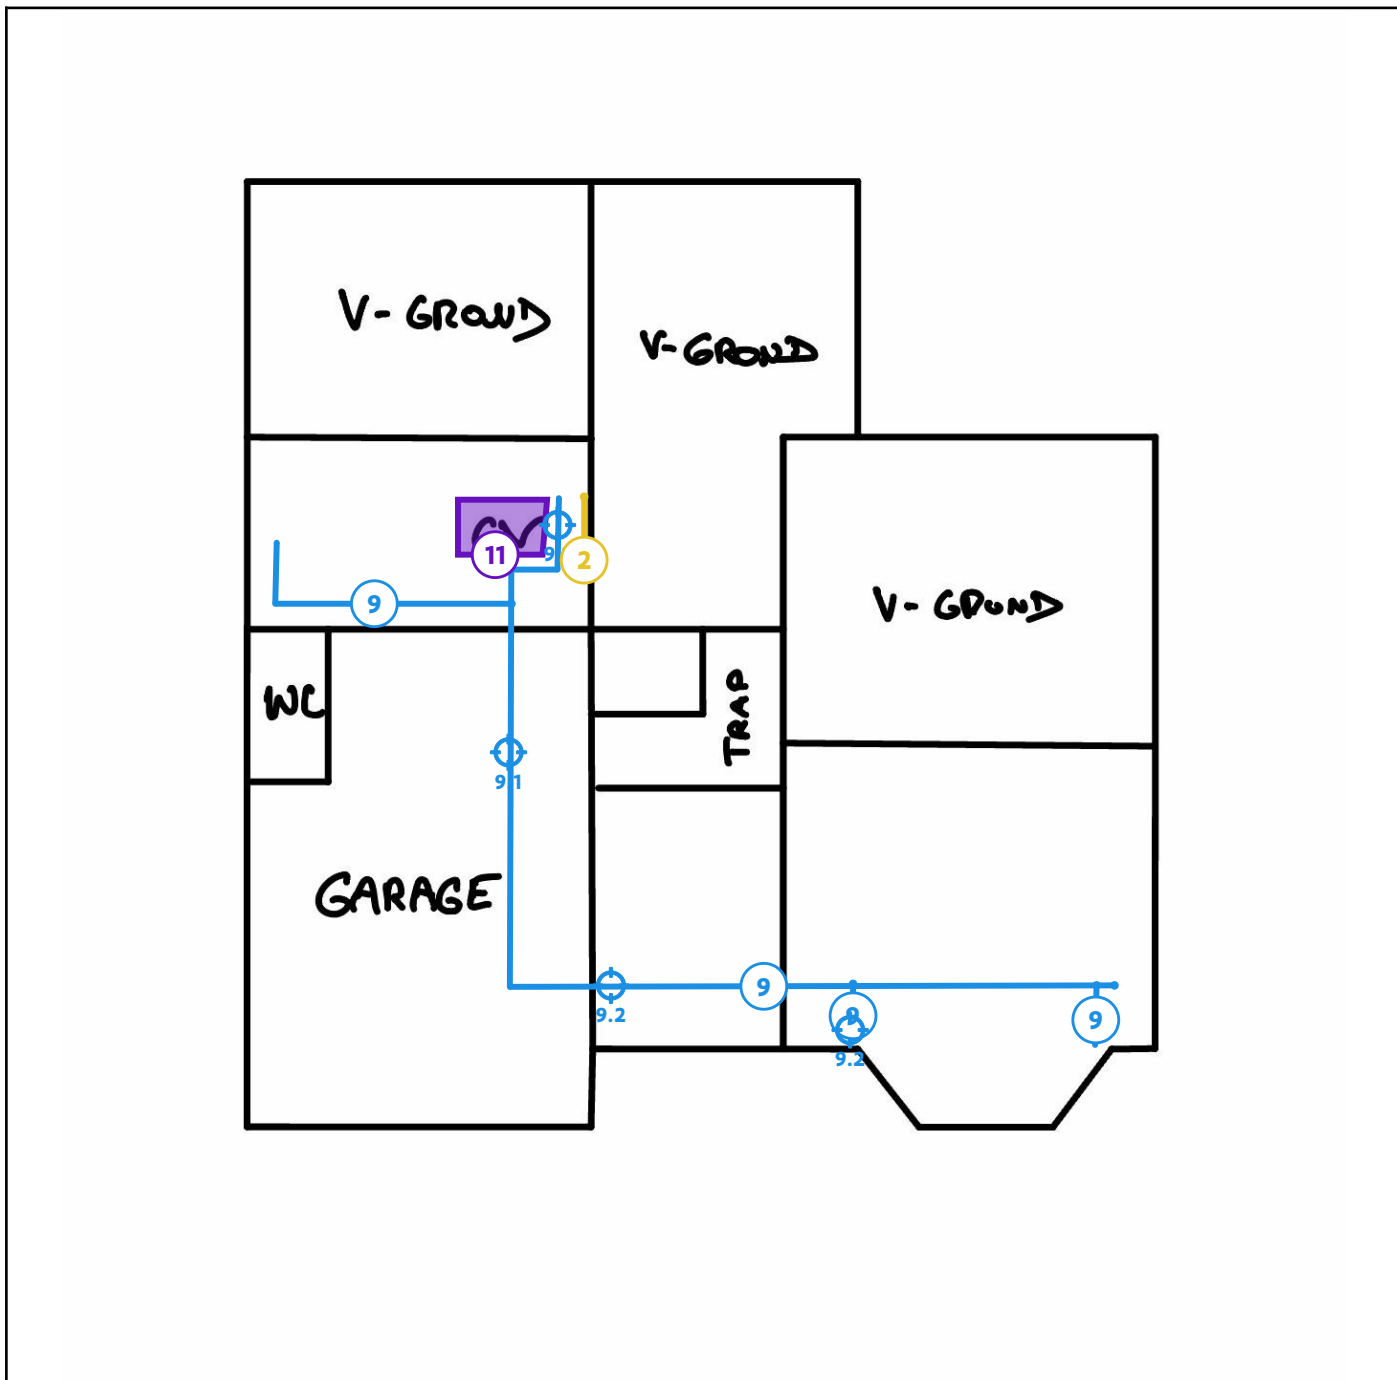
## Plan 1.1: Kelder

Beschrijving	Type	Actie
2. Inspectieluik schouw - Kelder	Asbestmateriaal	Zorgvuldig beheren
9. Leidingisolatie (gips)	Geen asbest	-
9.1 Code: 3 - Leidingisolatie rechte stukken	Mengmonster	-

9.2 Code: 4 - Leidingisolatie rechte stukken	Mengmonster	-
11. CV-ketel (niet verdacht)	Overige ruimte of materiaal	-

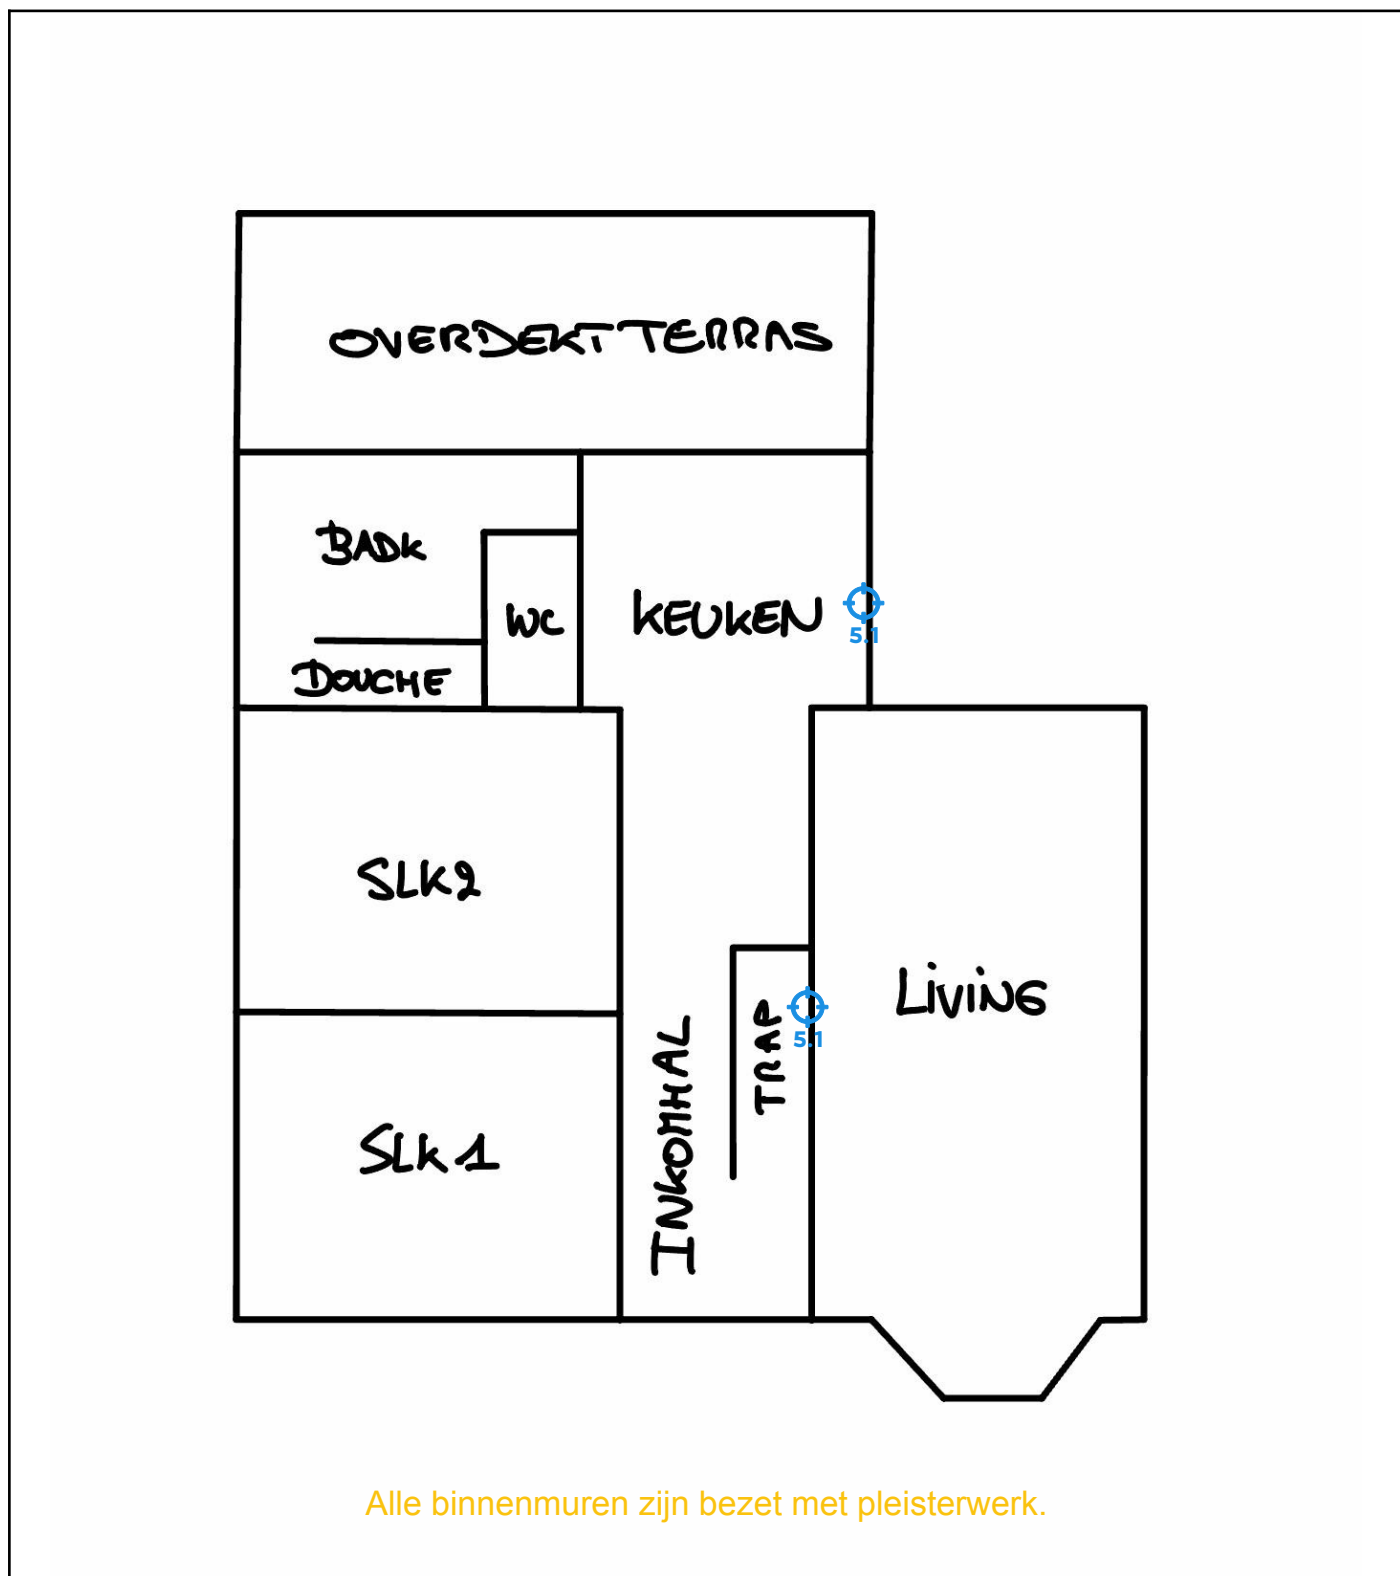
## Plan 1.2: Gv - wanden

Beschrijving	Type	Actie
5. Pleisterwerk wanden	Geen asbest	-

5.1 Code: 1	Mengmonster	-
-------------	-------------	---

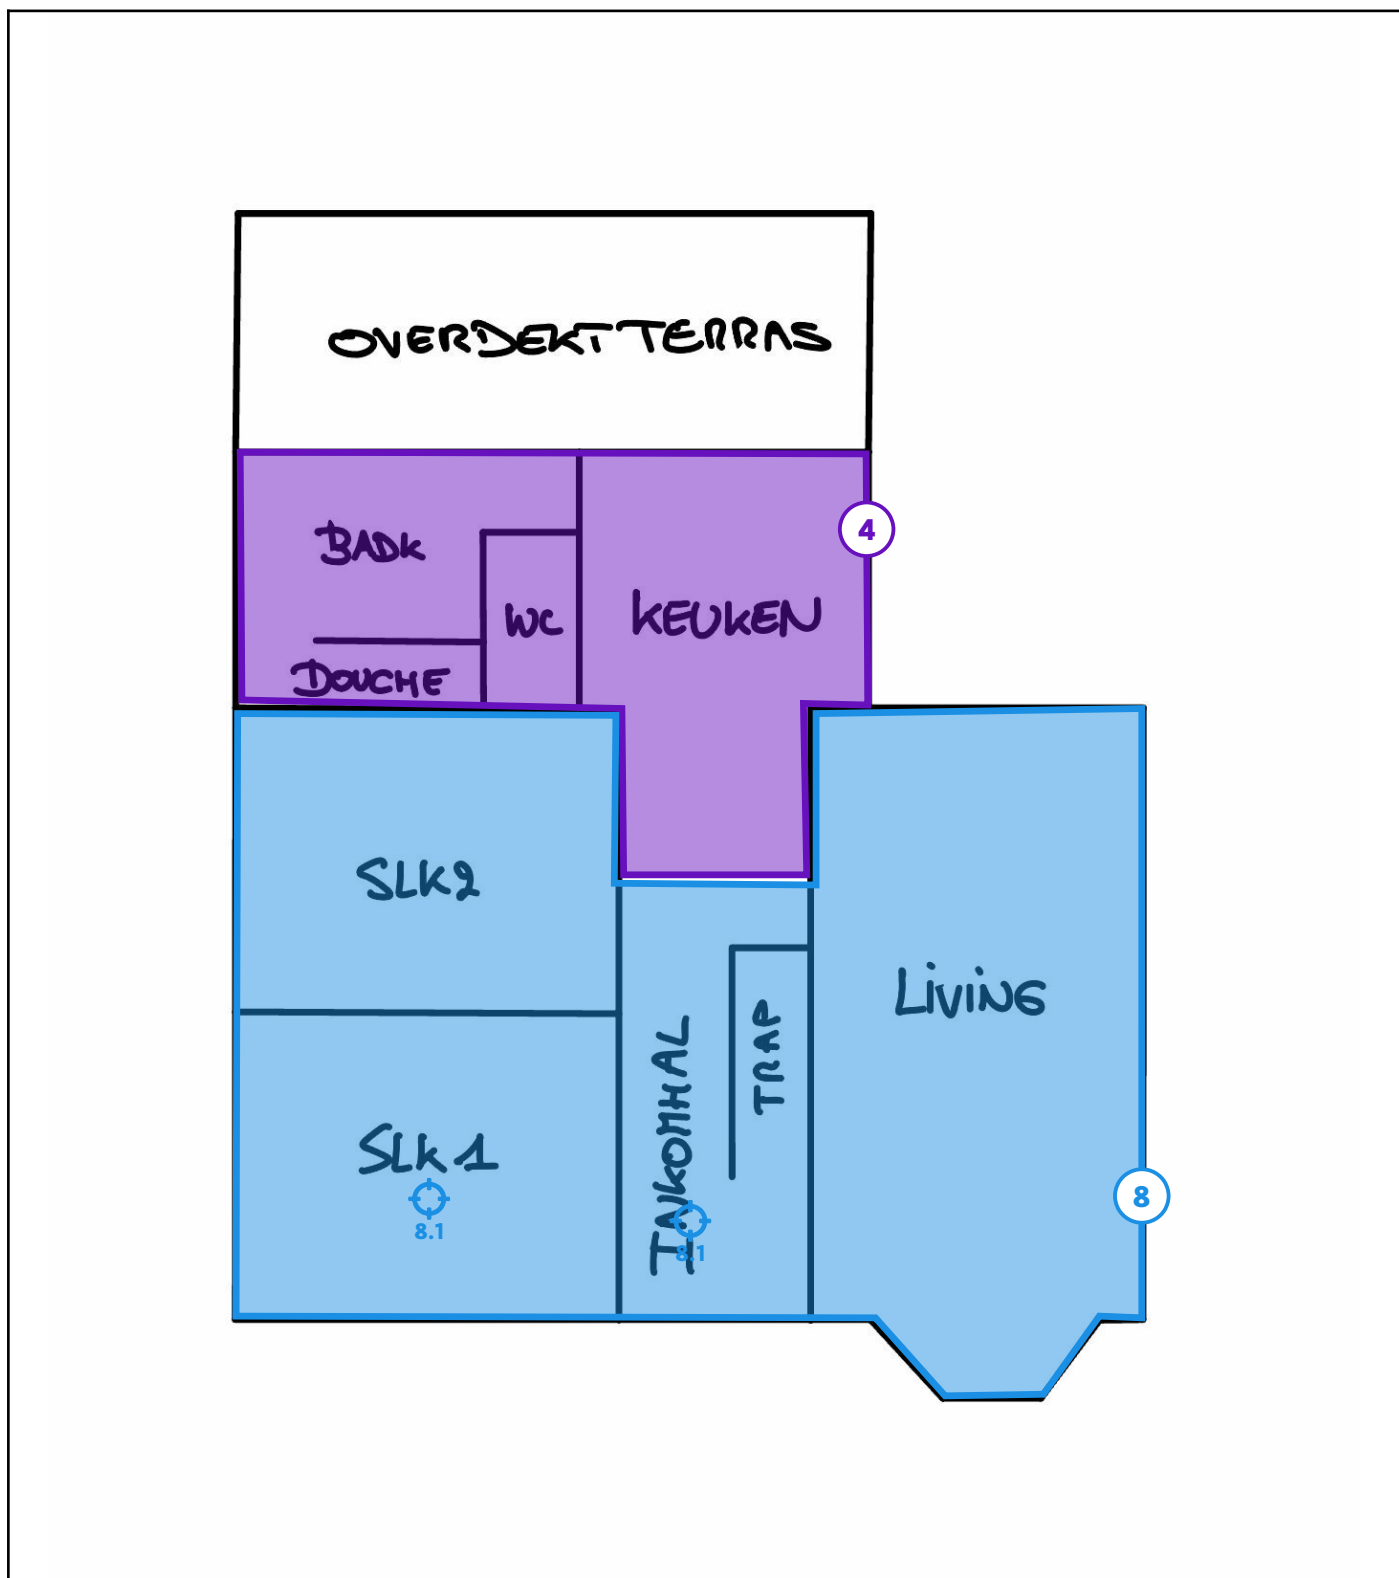
## Plan 1.3: GV - plafond

Beschrijving	Type	Actie
4. gipskartonplaten plafonds	Advies	-

8. Pleisterwerk plafonds	Geen asbest	-
8.1 Code: 2	Mengmonster	-

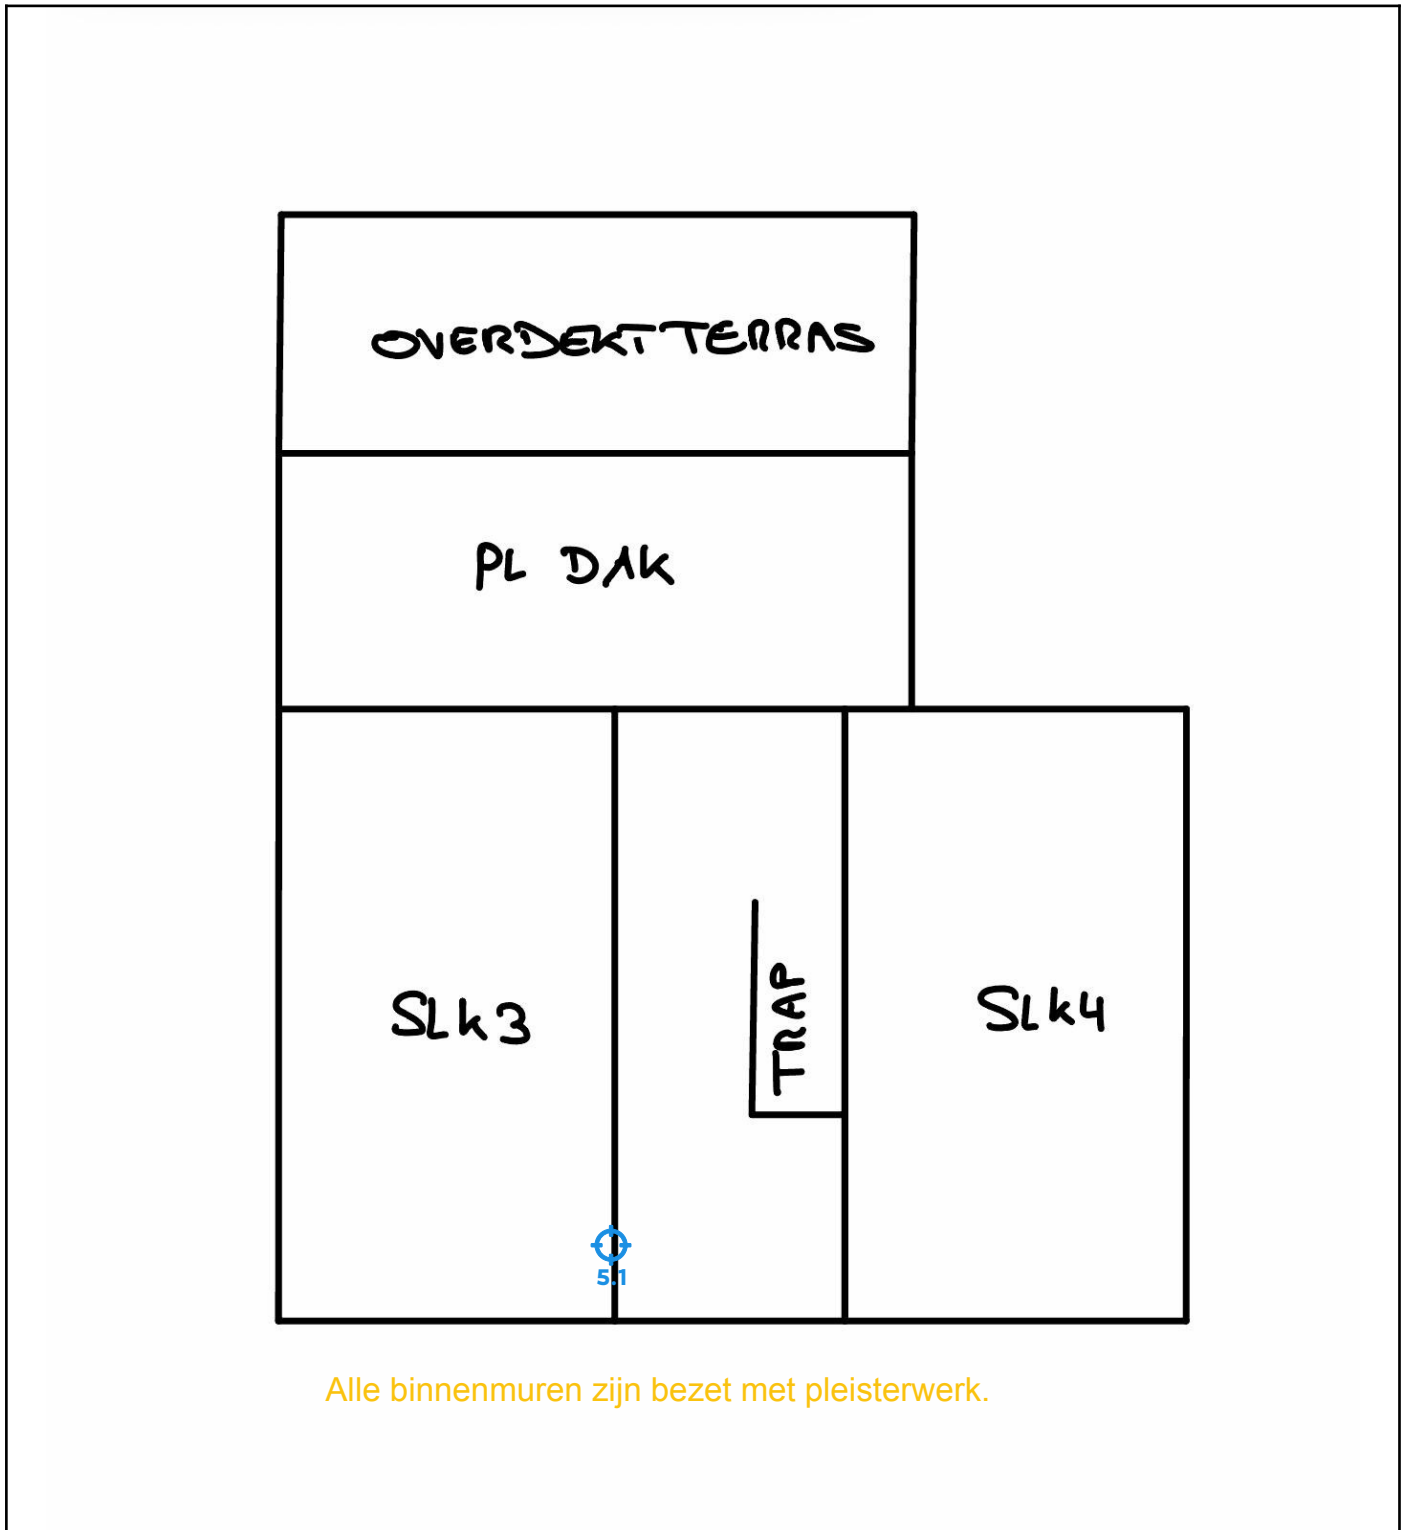
## Plan 1.4: Gv+1 - wanden

Beschrijving	Type	Actie
5. Pleisterwerk wanden	Geen asbest	-

5.1 Code: 1	Mengmonster	-
-------------	-------------	---

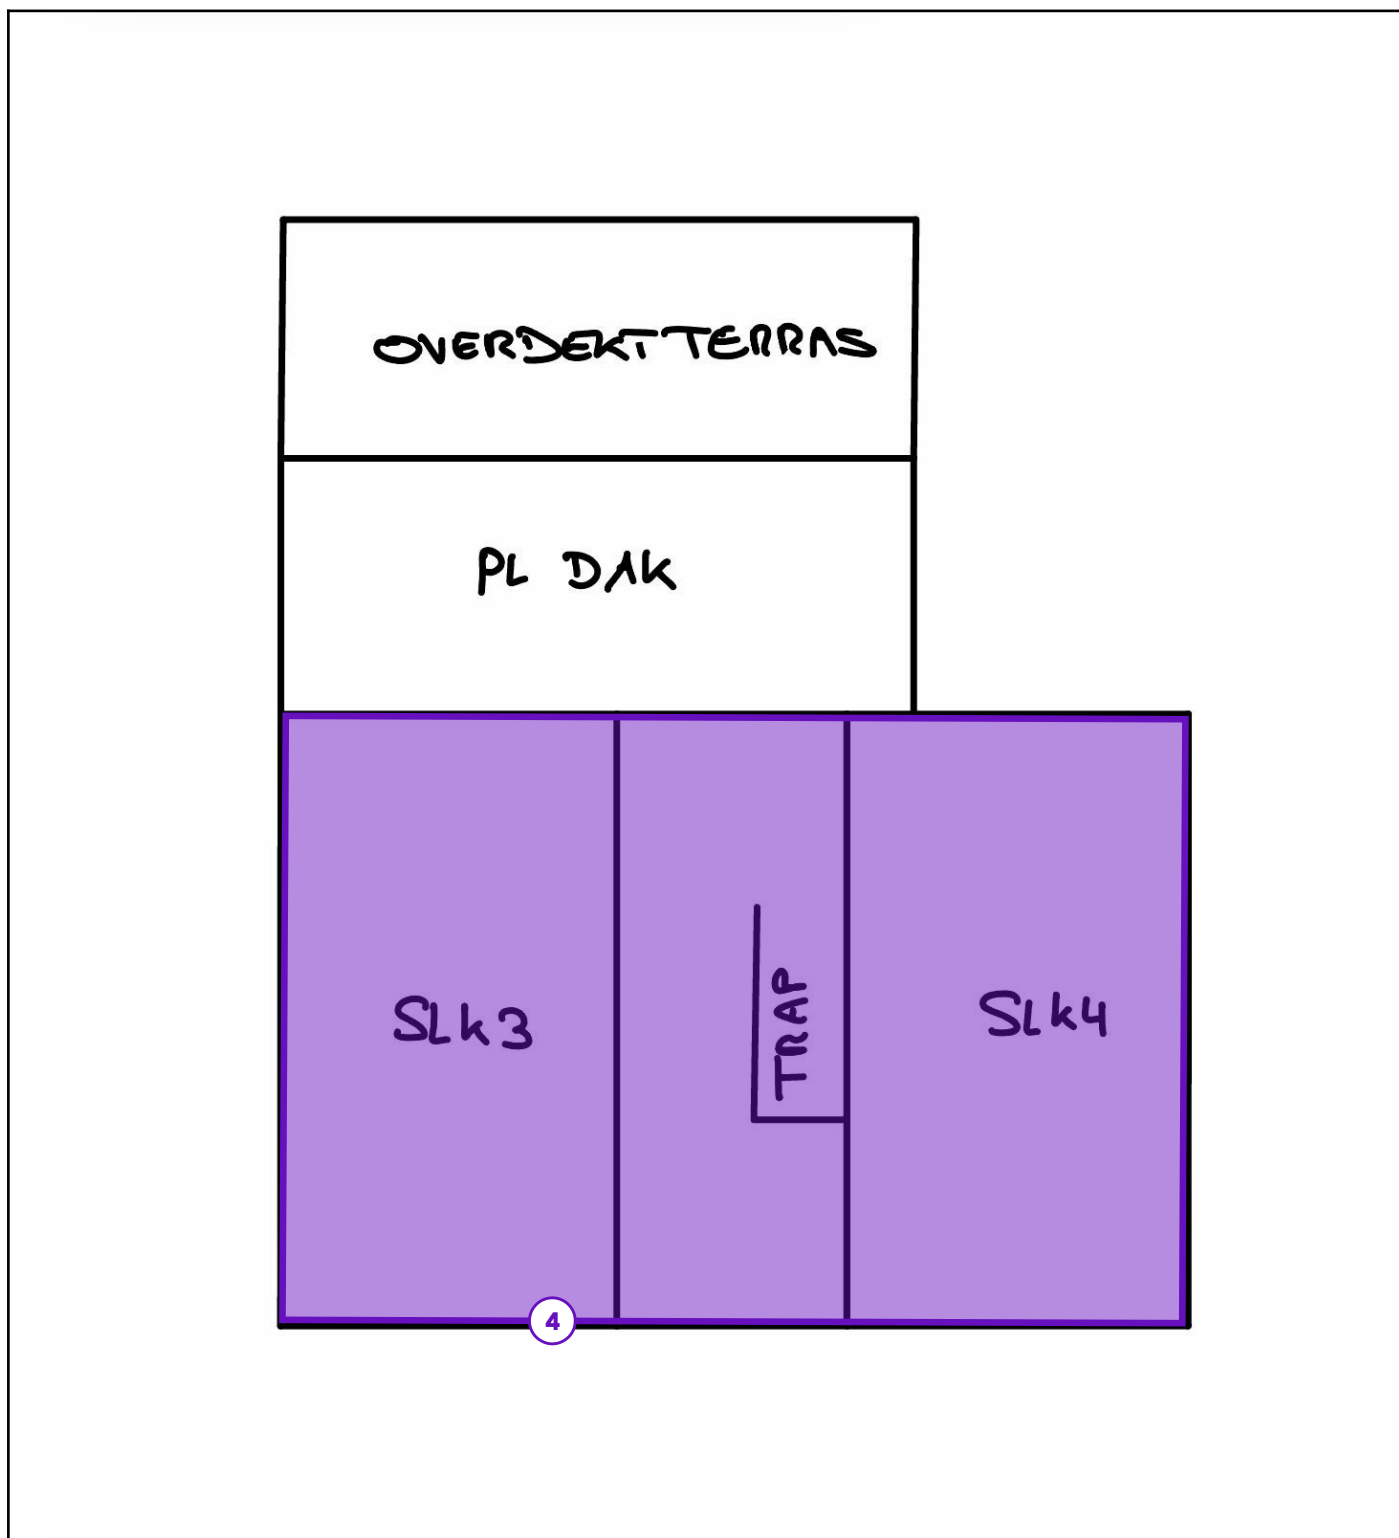
## Plan 1.5: GV+1 - plafond

Beschrijving	Type	Actie
4. gipskartonplaten plafonds	Advies	-

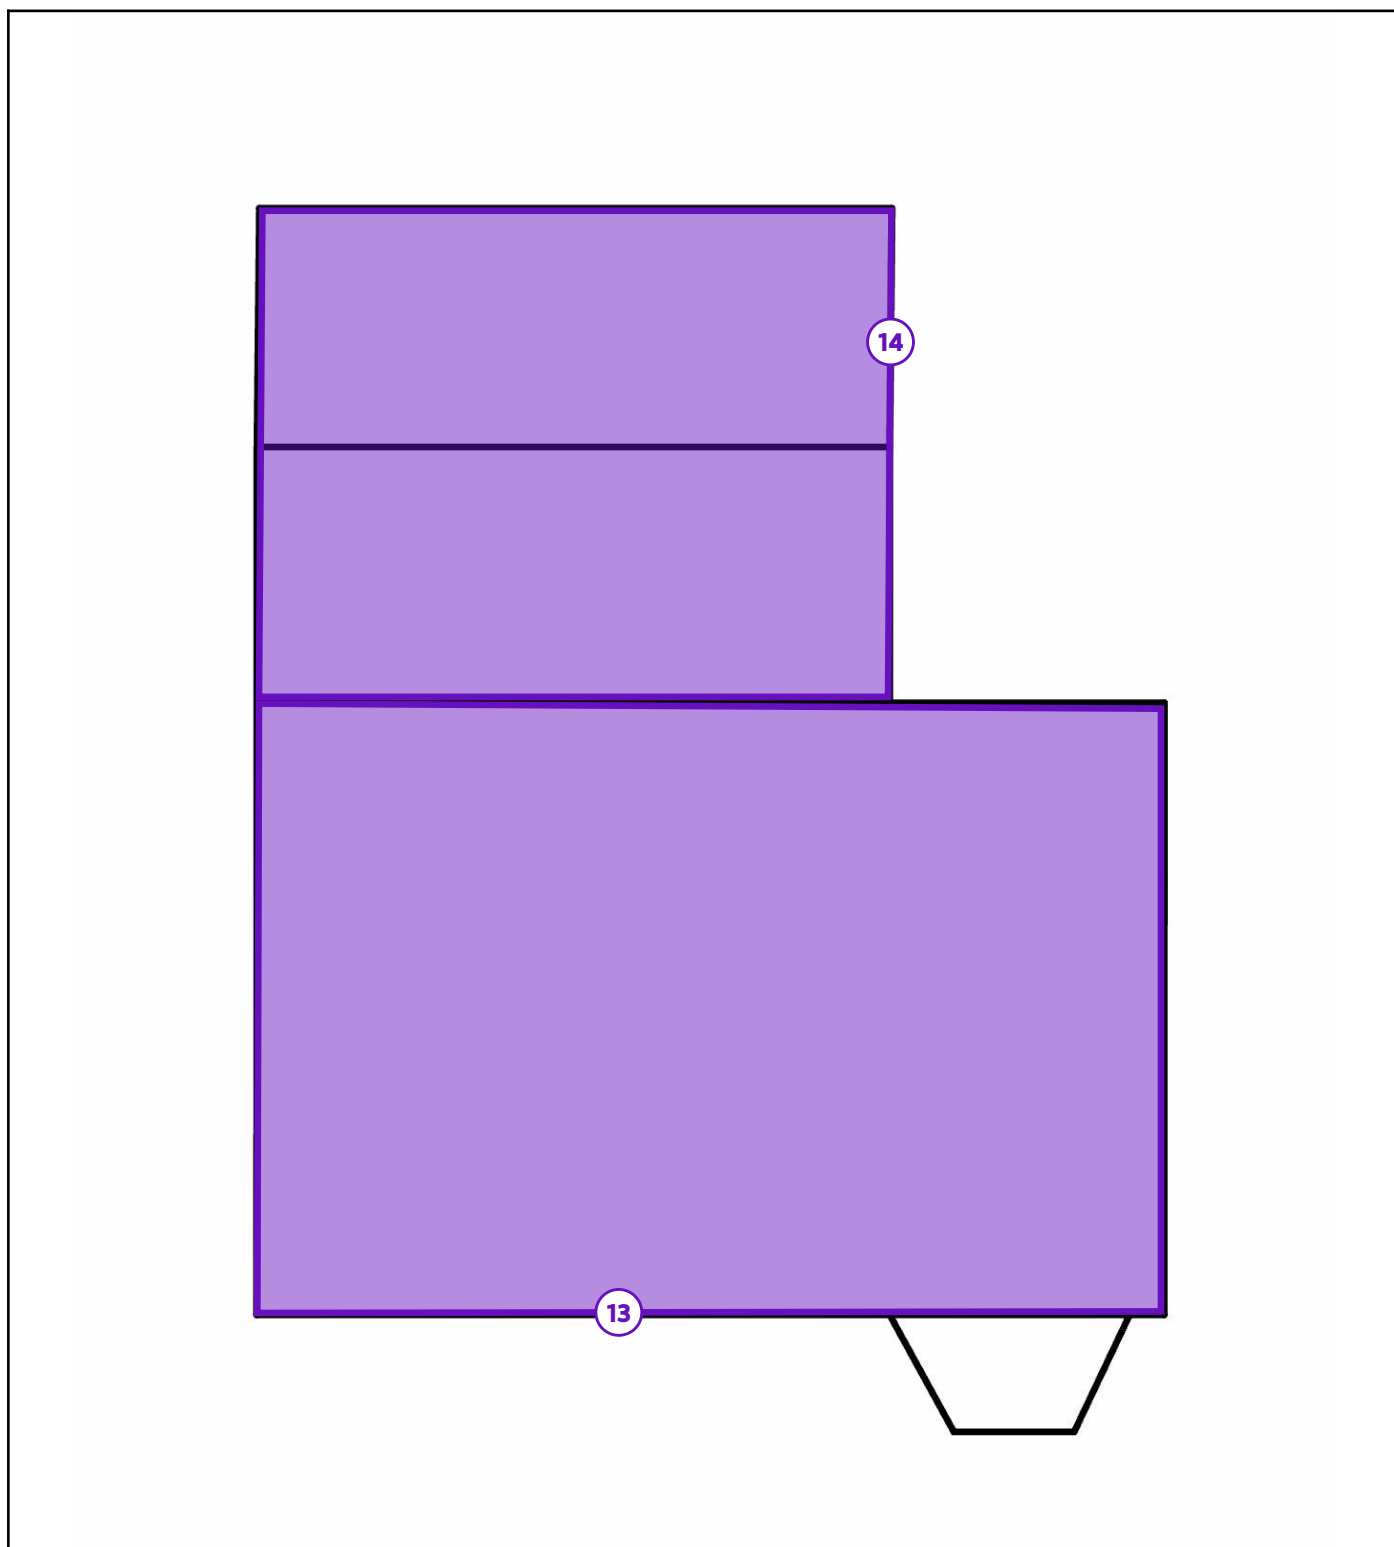
## Plan 1.6: Onderdak

Beschrijving	Type	Actie
13. Onderdak niet asbestverdacht	Overige ruimte of materiaal	-

14. Materialen onder de roofing niet inspecteerbaar	Overige ruimte of materiaal	-
---	-----------------------------	---

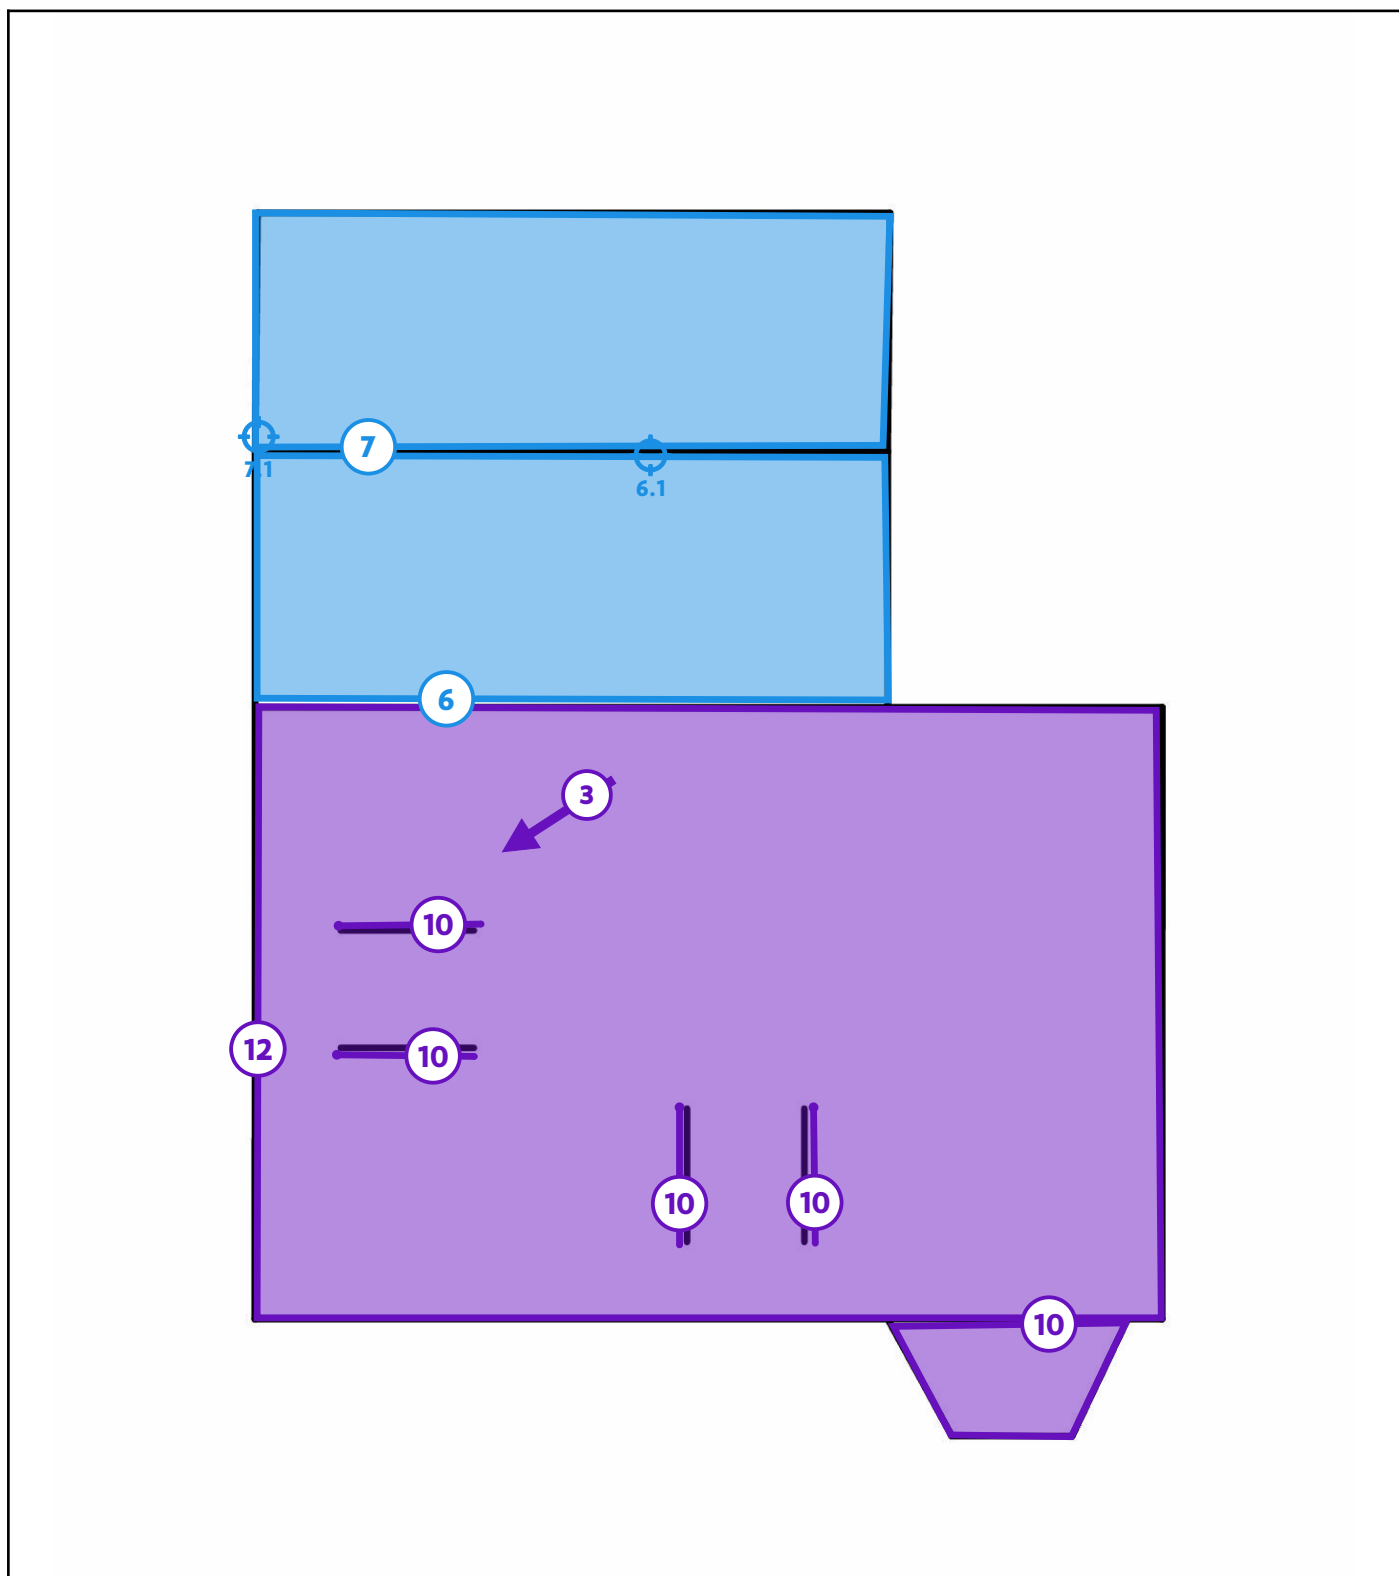
## Plan 1.7: Dak

Beschrijving	Type	Actie
3. Schouw	Beperking	-

6. Roofing achterbouw	Geen asbest	-
6.1 Code: 5	Puntmonster	-
7. Roofing afdak	Geen asbest	-
7.1 Code: 6	Puntmonster	-
10. Dakbedekking uit leien (niet verdacht)	Overige ruimte of materiaal	-
12. Dakbedekking bestaande uit pannen (niet verdacht)	Overige ruimte of materiaal	-

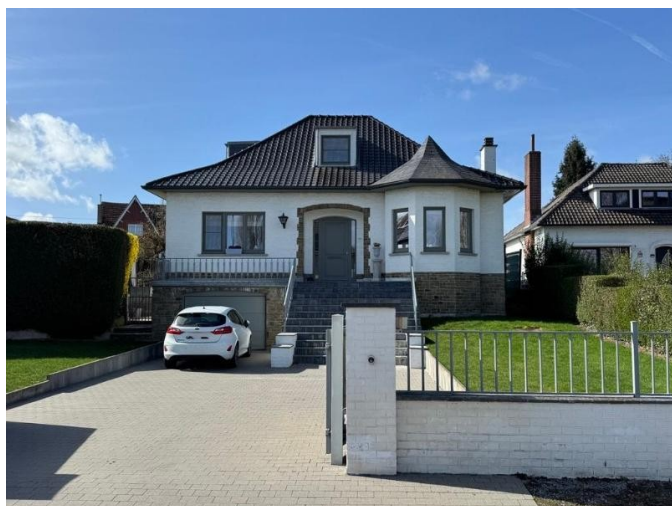
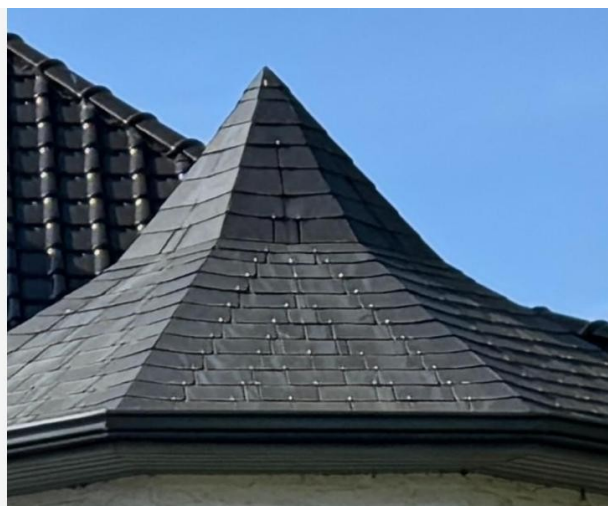
### Fiche 10: Dakbedekking uit leien (niet verdacht)

Beschrijving	Notitie	Terug te vinden op plannen
Fiche 10: Dakbedekking uit leien (niet verdacht)	De dakbedekking is niet-asbestverdacht. Dak werd in 2018 volledig vernieuwd. Zijkanten van de dakkapellen en erker vooraan agewerkt met niet asbestverdachte leien.	Plan 1.7: Dak
Fiche 11: CV-ketel (niet verdacht)	De CV-ketel (dichtingen, isolerend materiaal) is niet asbestverdacht. Weishaupt - 2016	Plan 1.1: Kelder
Fiche 12: Dakbedekking bestaande uit pannen (niet verdacht)	De dakbedekking is niet-asbestverdacht. Het dak werd volledig vernieuwd in 2018	Plan 1.7: Dak
Fiche 13: Onderdak niet asbestverdacht	Na het optillen van een pan werd geen asbestverdacht onderdak aangetroffen.	Plan 1.6: Onderdak

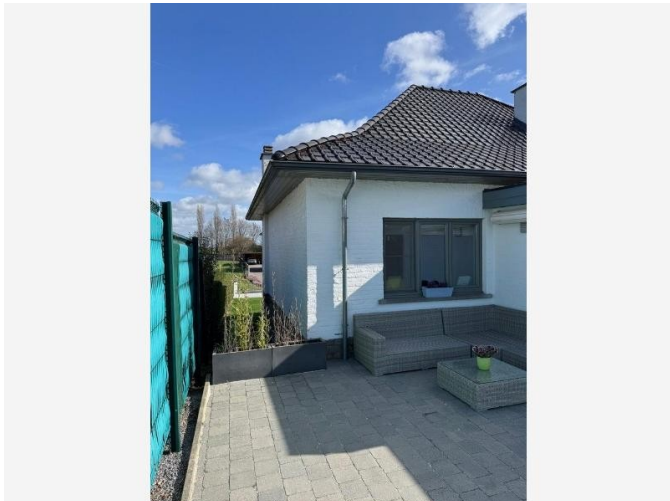
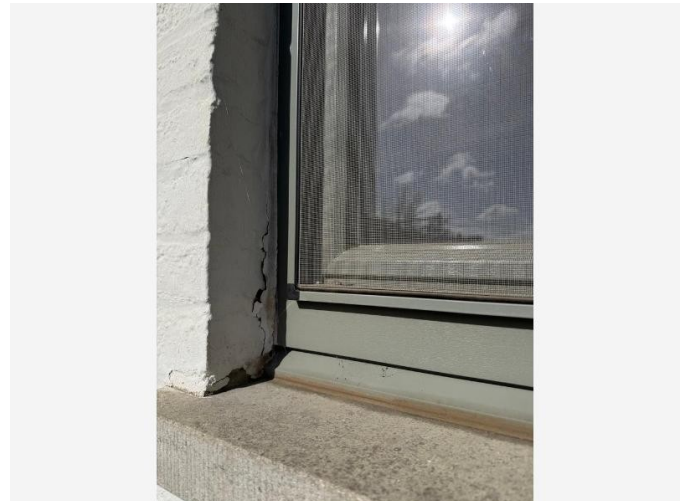
## Fiche 15: Mastiek (niet aanwezig)

Beschrijving	Notitie	Terug te vinden op plannen
Fiche 15: Mastiek (niet aanwezig)	Er is geen asbestverdachte mastiek aanwezig.  Alle buitenschrijnwerk werd vernieuwd in 2016 en afgekit met siliconen.  Controle uitgevoerd op zowel glas/profiel als profiel/muur.	-
Fiche 16: Liftinfrastructuur (niet aanwezig)	Er is geen liftinfrastructuur aanwezig op de inspectielocatie.	-
