Asbestinventarisatetest

Groenendaallaan 75/101, 2170 Antwerpen

Attestnummer : 20260319-000558.000

Uitgegeven op : 19.03.2026

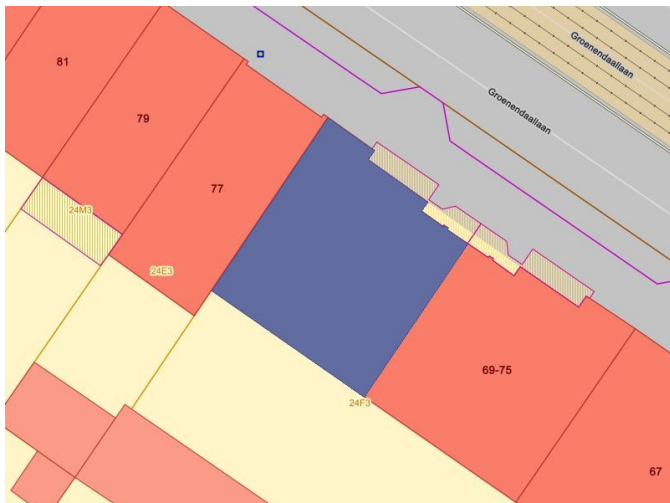
Zone 1: Hoofdgebouw

- 0 Asbestmaterialen
- 0 Beperkingen
- 0 Uitsluitingen
- 0 Roerende goederen
- 0 Puin, steenslag, (water)bodem
- 0 Adviezen
- 2 Geen asbest**
