Asbestinventarisatetest

Wagenmakersstraat 8, 2811 Mechelen

Attestnummer : 20260321-000145.000

Uitgegeven op : 21.03.2026

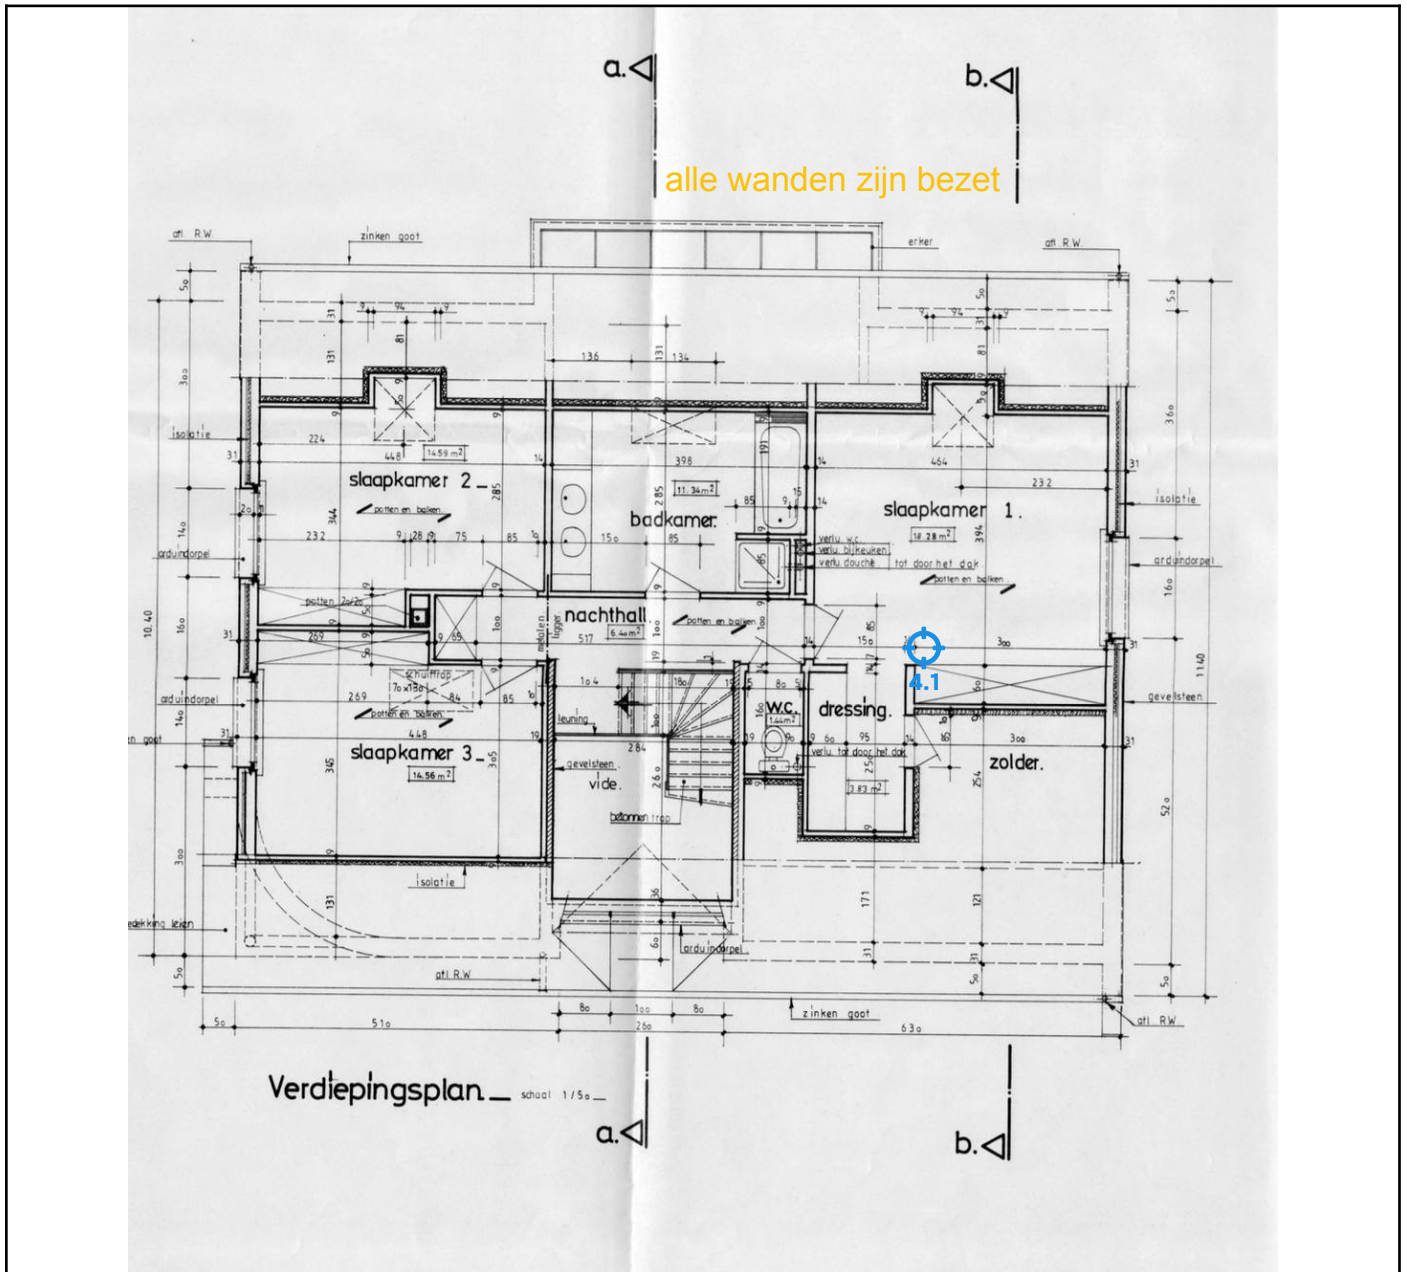
Plan 1.3: Hoofgebouw plan V1

Beschrijving	Type	Actie
4. Pleisterwerk binnenwanden	Geen asbest	-
4.1 Code: 1	Mengmonster	-
