# Asbestinventarisatetest

Sportstraat 144, 9000 Gent

Attestnummer : 20260325-000161.000

**Asbestveilig** (maar niet asbestvrij)

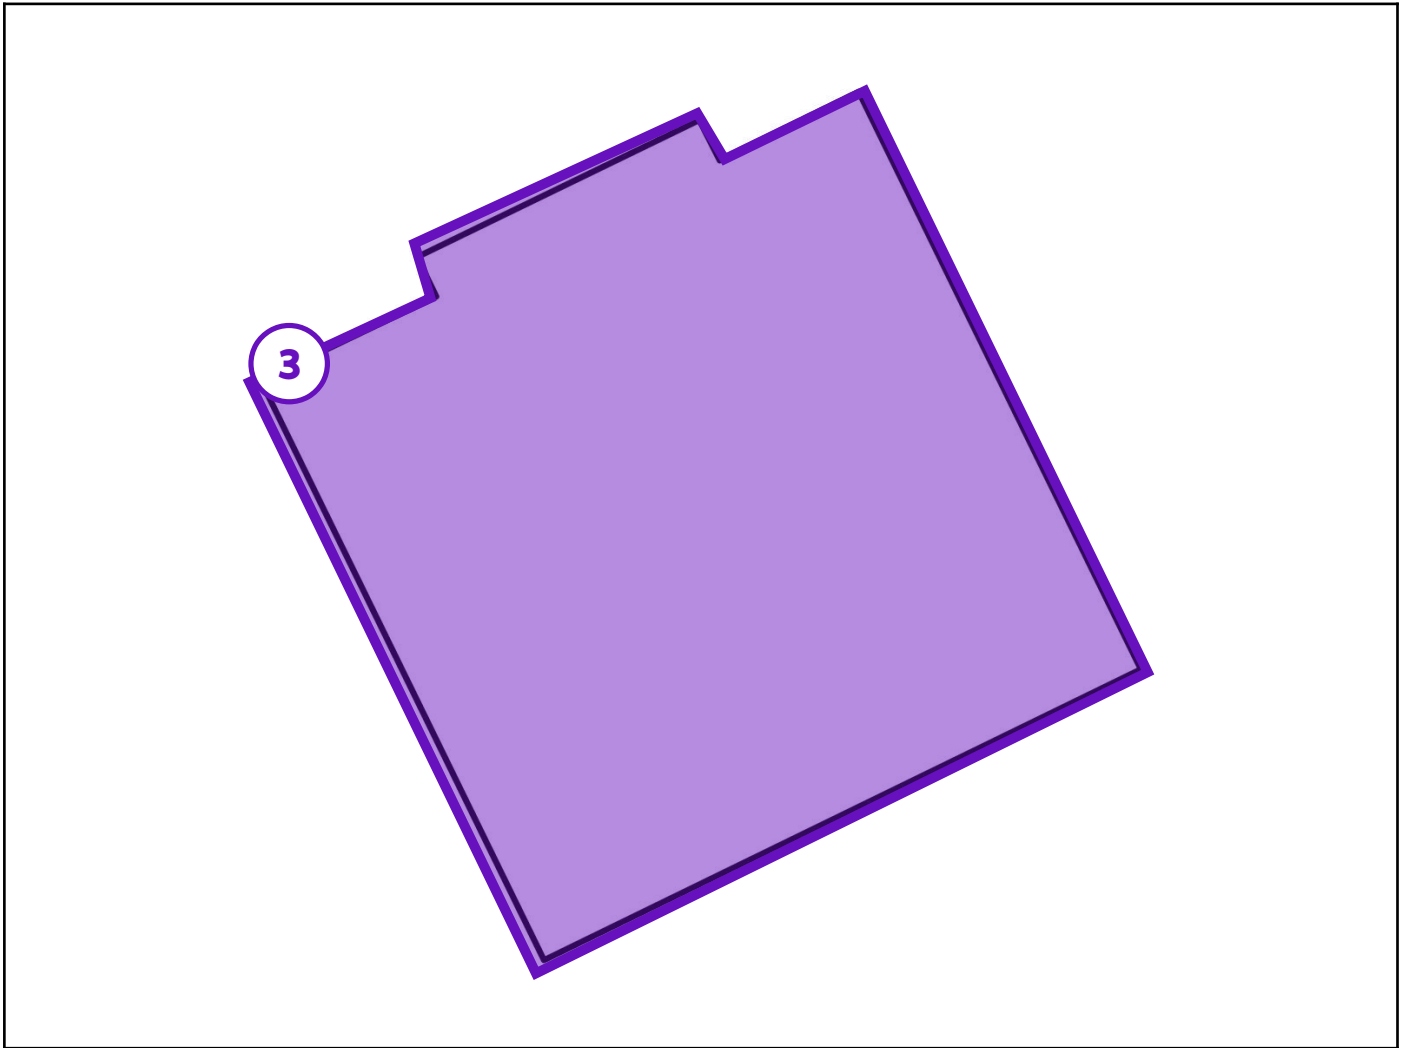
## Plan 1.9: Hoofdgebouw dak

| Beschrijving | Type | Actie |
|---|---|---|
| 3. Dakbedekking (>3,50m) | Beperking | - |
