Asbestinventarisatetest

Peutiesesteeweg 32, 1830 Machelen

Attestnummer : 20260323-000489.000

Niet-asbestveilig

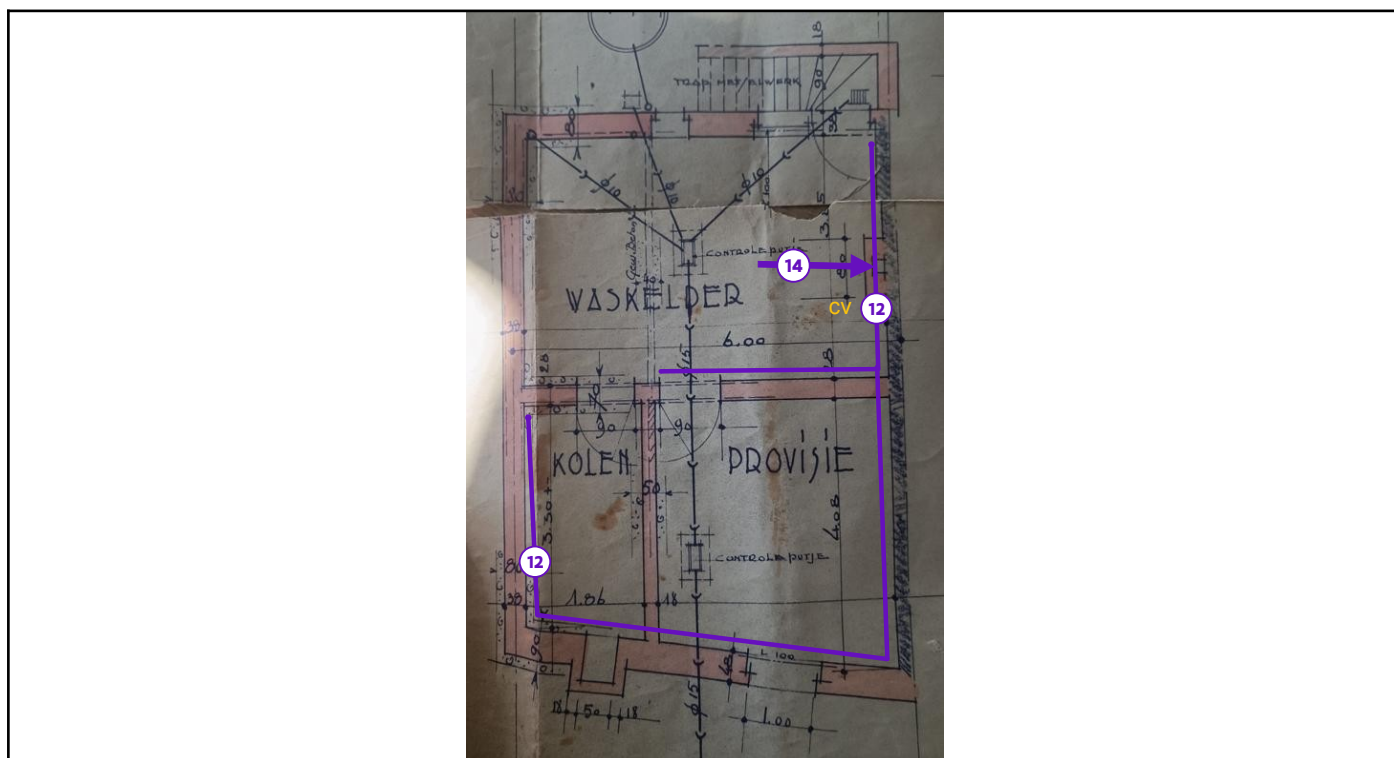
Plan 1.1: Kelder

Beschrijving	Type	Actie
12. Leidingisolatie: niet verdacht	Overige ruimte of materiaal	-
14. CV Ketel/boiler	Overige ruimte of materiaal	-

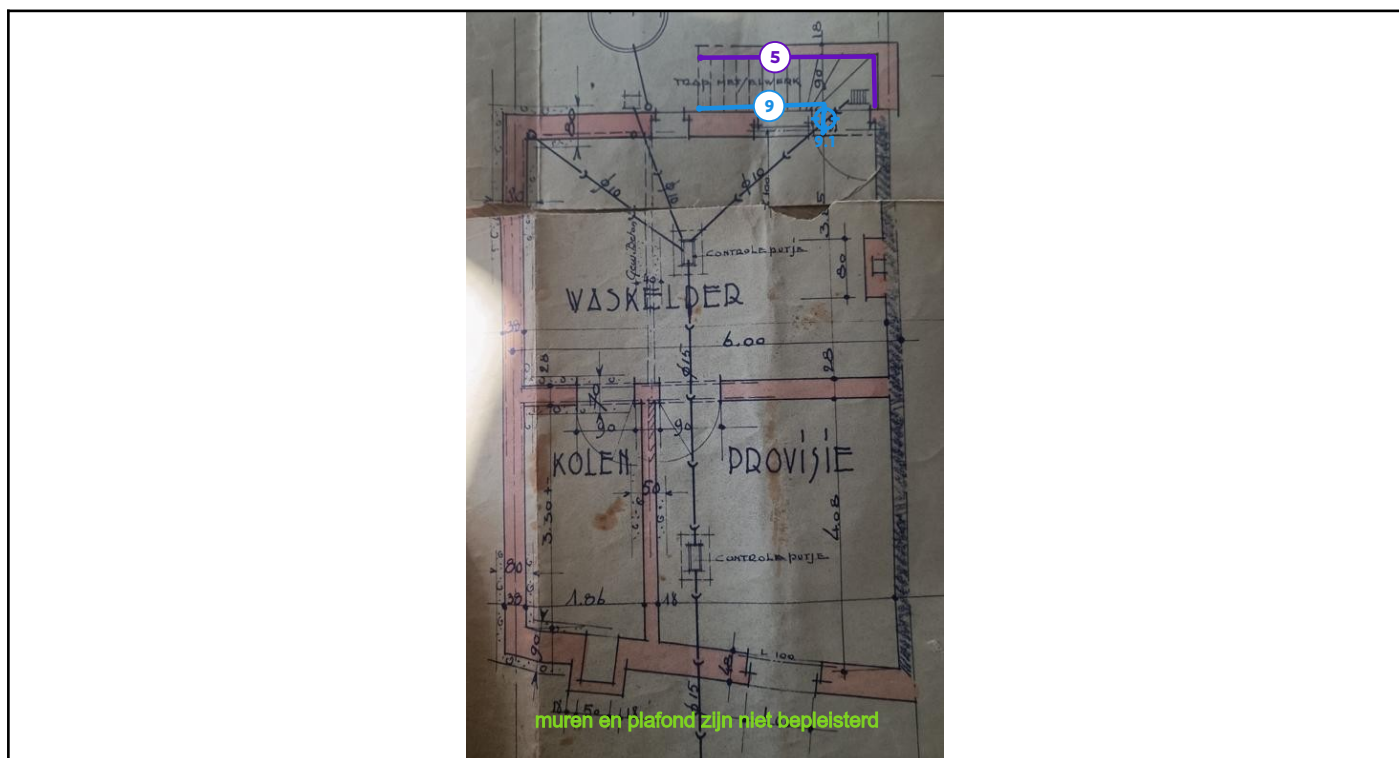
Plan 1.2: Kelder

Beschrijving	Type	Actie
5. Valse wanden	Advies	-
9. Muurpleister	Geen asbest	-
9.1 Code: 1	Mengmonster	-

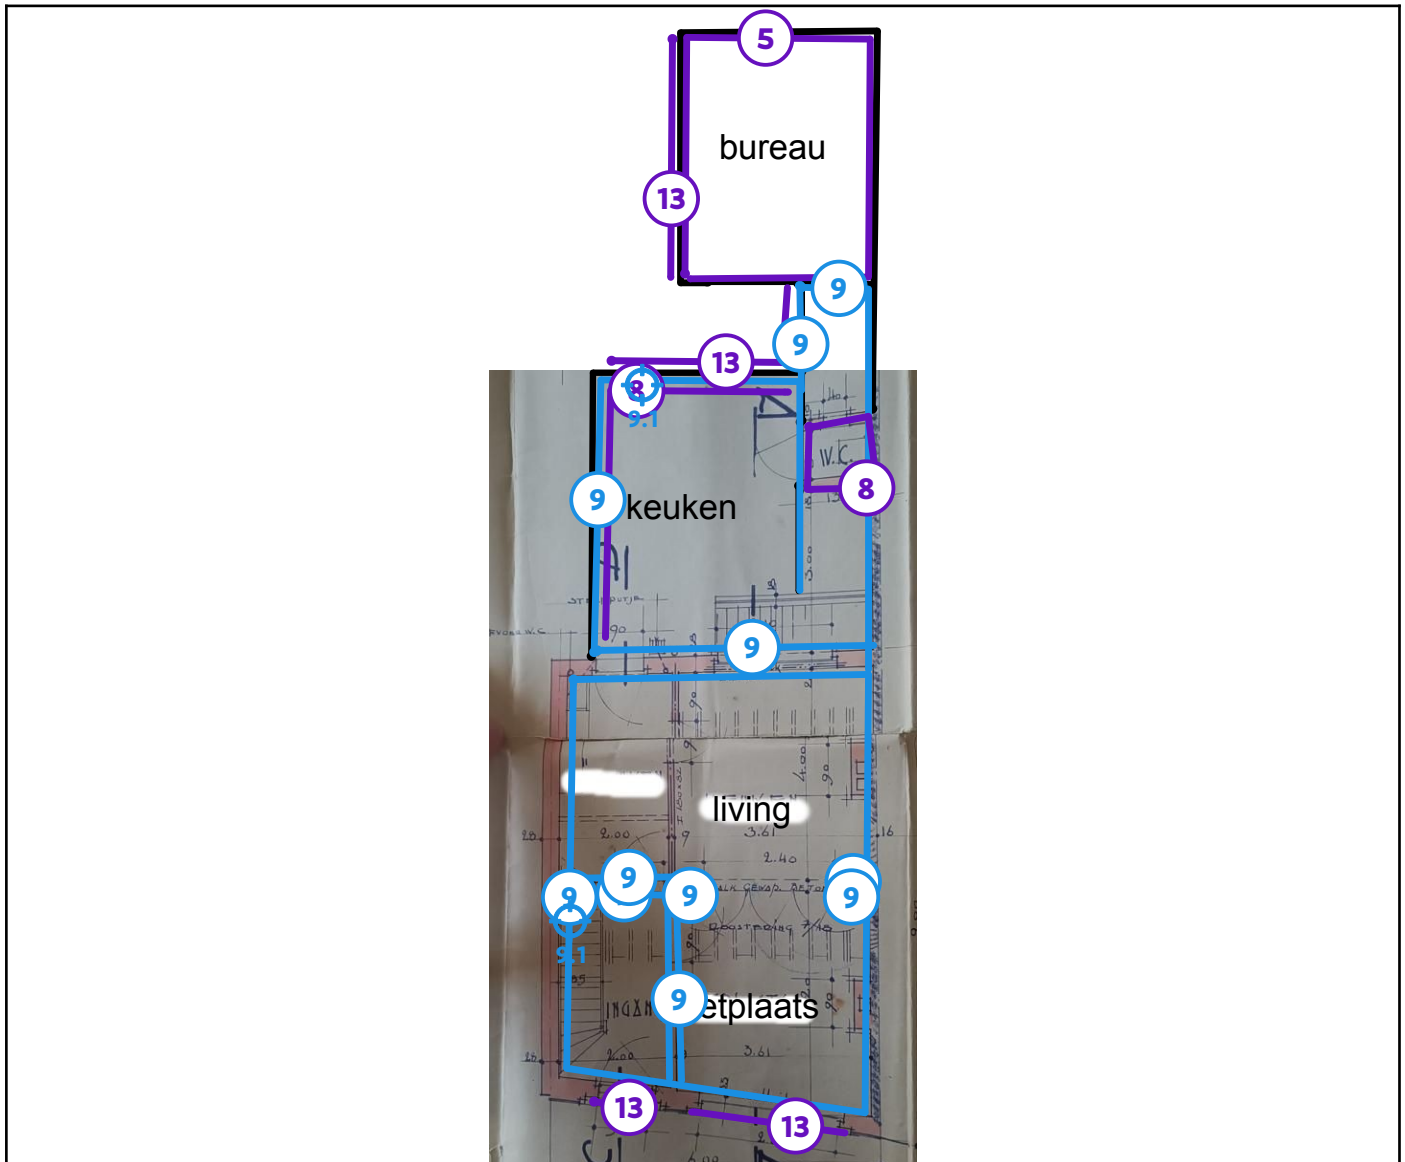
Plan 1.3: Gelijkvloers

Beschrijving	Type	Actie
5. Valse wanden	Advies	-
8. Tegellijn niet zichtbaar	Advies	-
9. Muurpleister	Geen asbest	-
9.1 Code: 1	Mengmonster	-
13. Kit niet verdacht (visueel vastgesteld)	Overige ruimte of materiaal	-

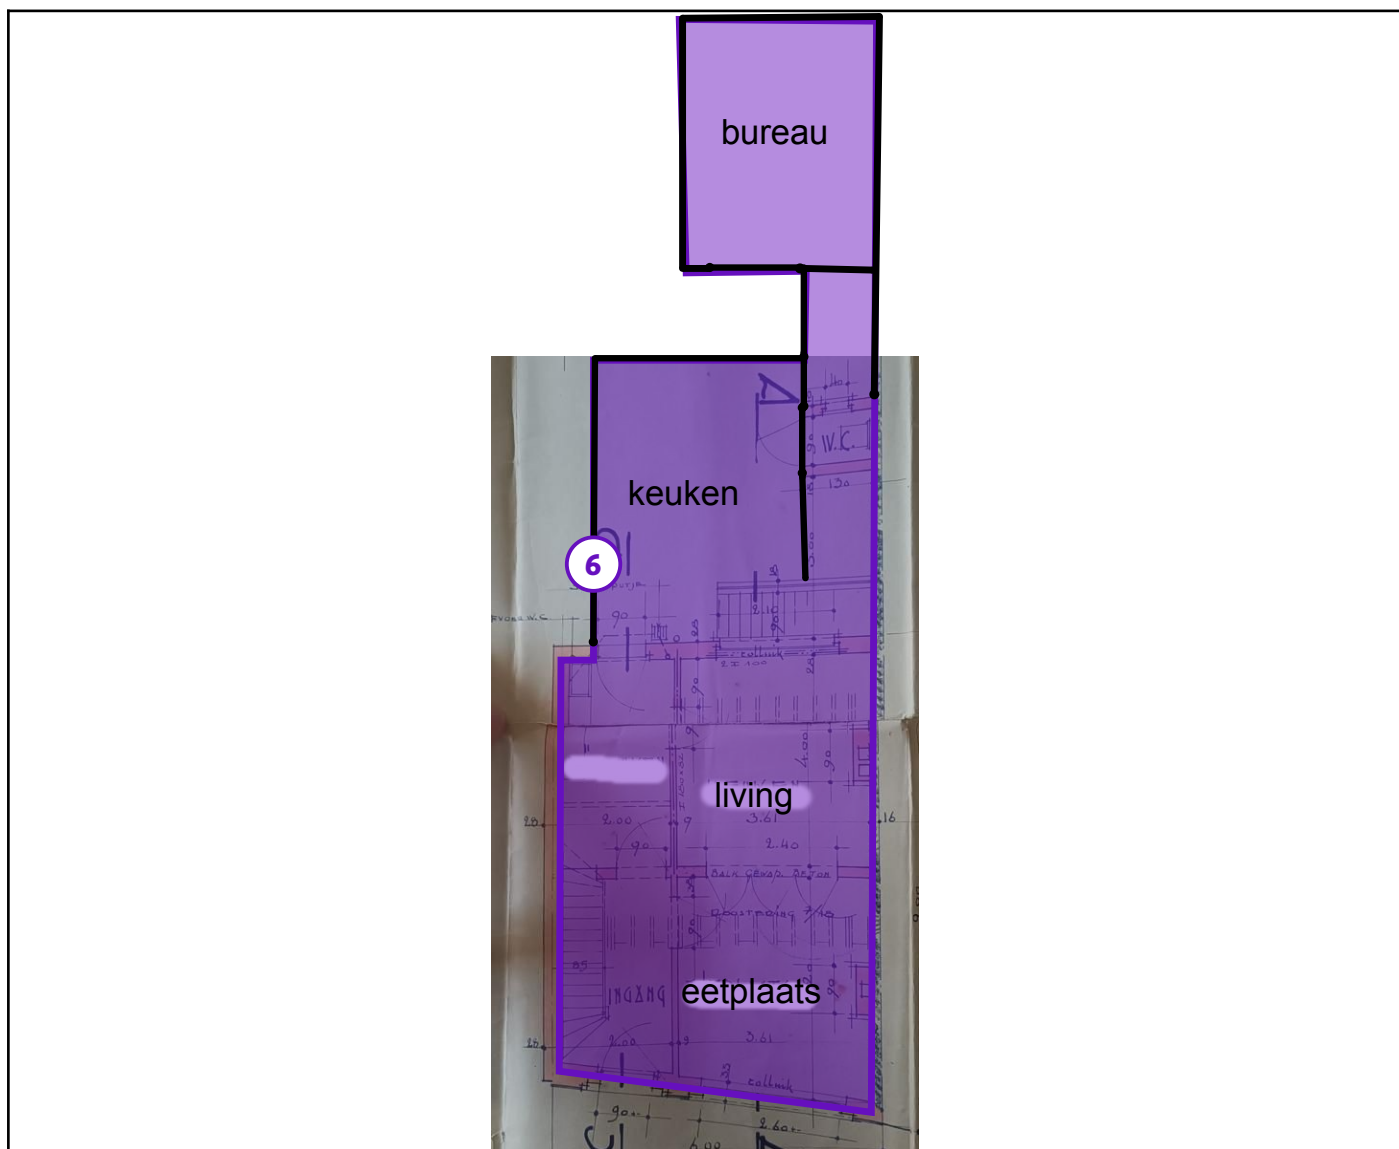
Plan 1.4: Gelijkvloers

Beschrijving	Type	Actie
6. Valse plafonds	Advies	-

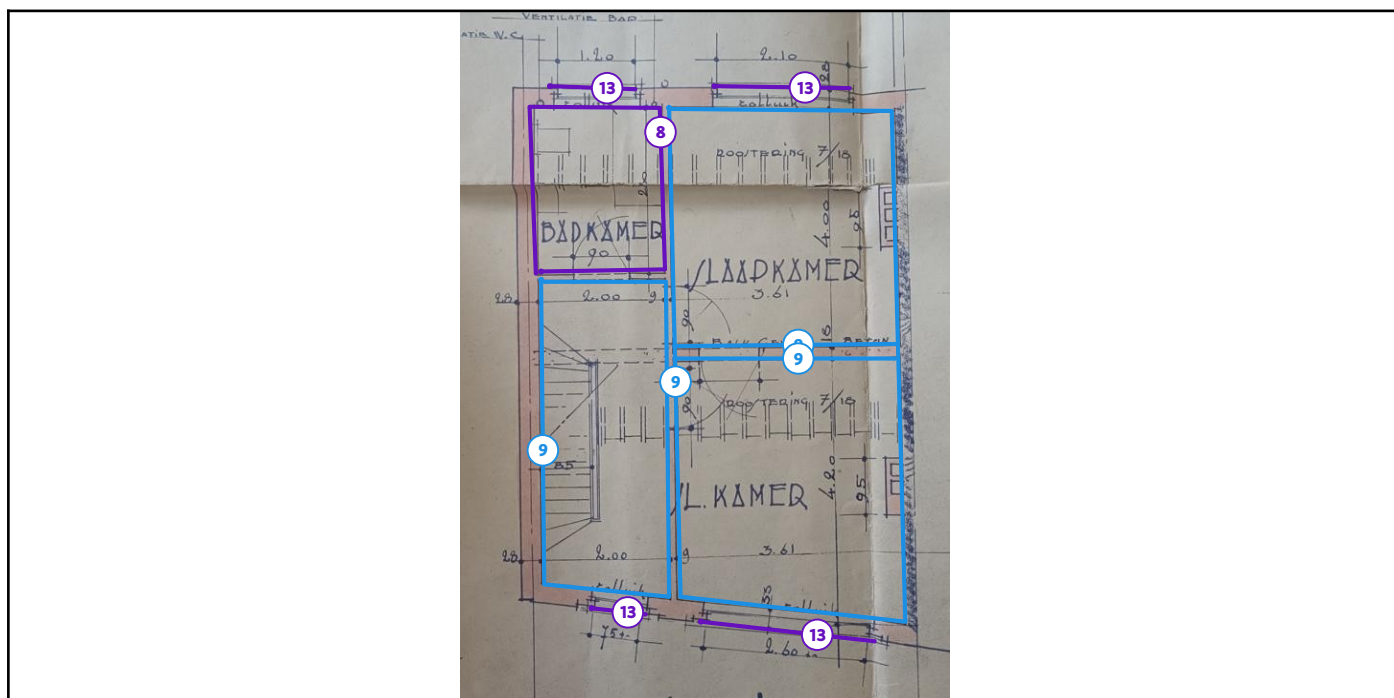
Plan 1.5: Verdieping

Beschrijving	Type	Actie
8. Tegellijn niet zichtbaar	Advies	-
9. Muurpleister	Geen asbest	-
13. Kit niet verdacht (visueel vastgesteld)	Overige ruimte of materiaal	-

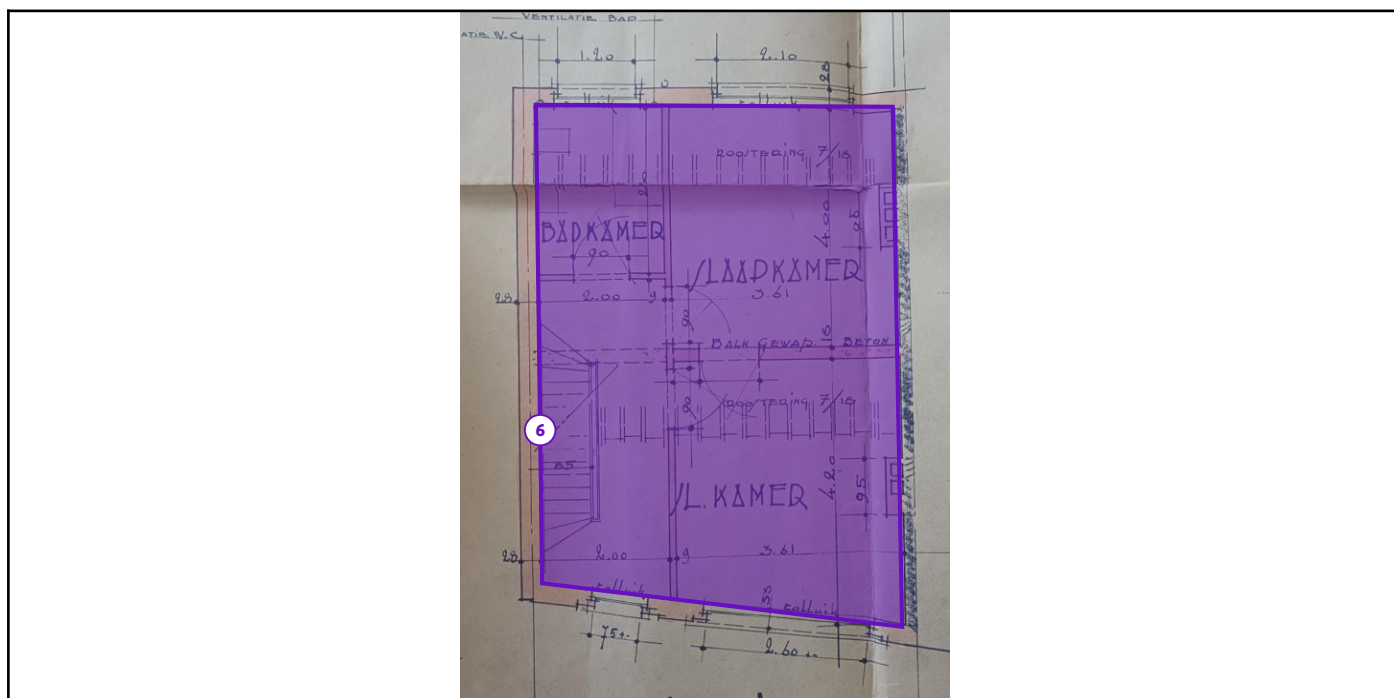
Plan 1.6: Verdieping

Beschrijving	Type	Actie
6. Valse plafonds	Advies	-

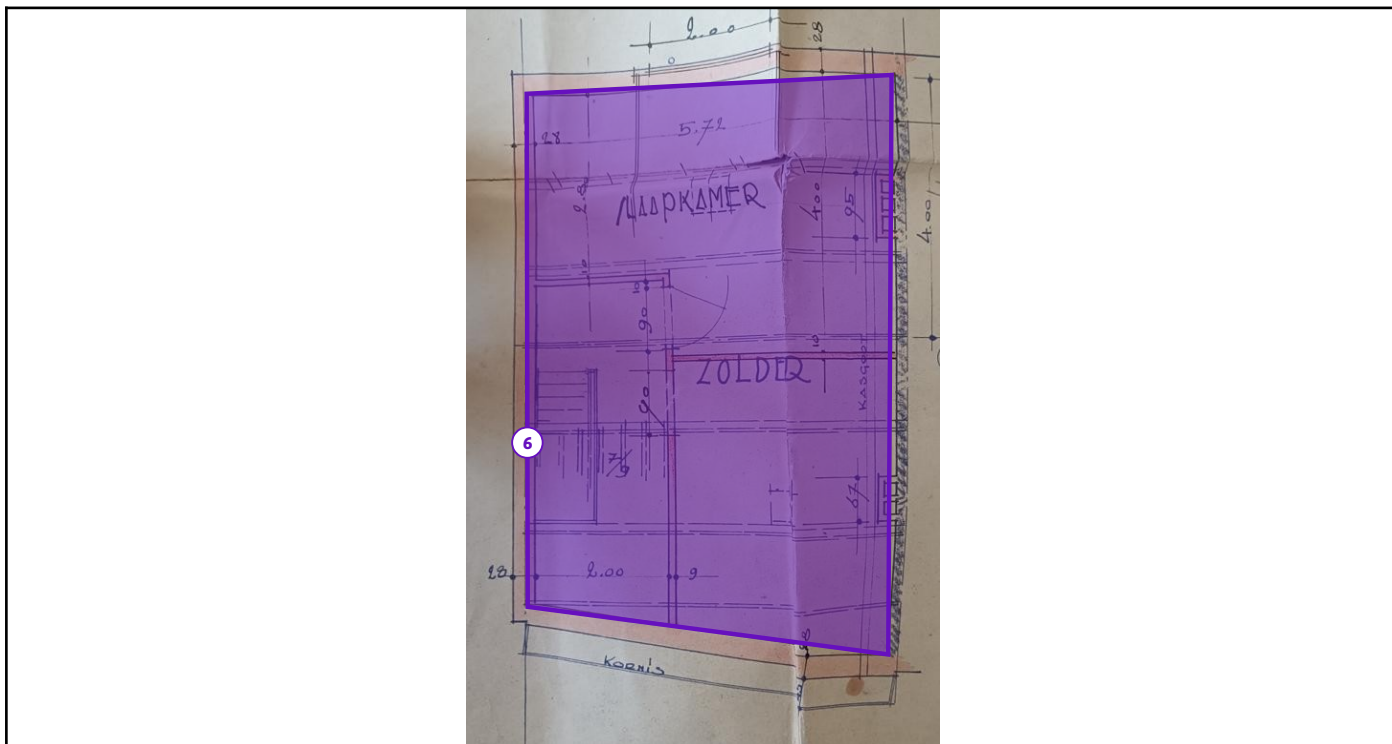
Plan 1.7: Zolder

Beschrijving	Type	Actie
6. Valse plafonds	Advies	-

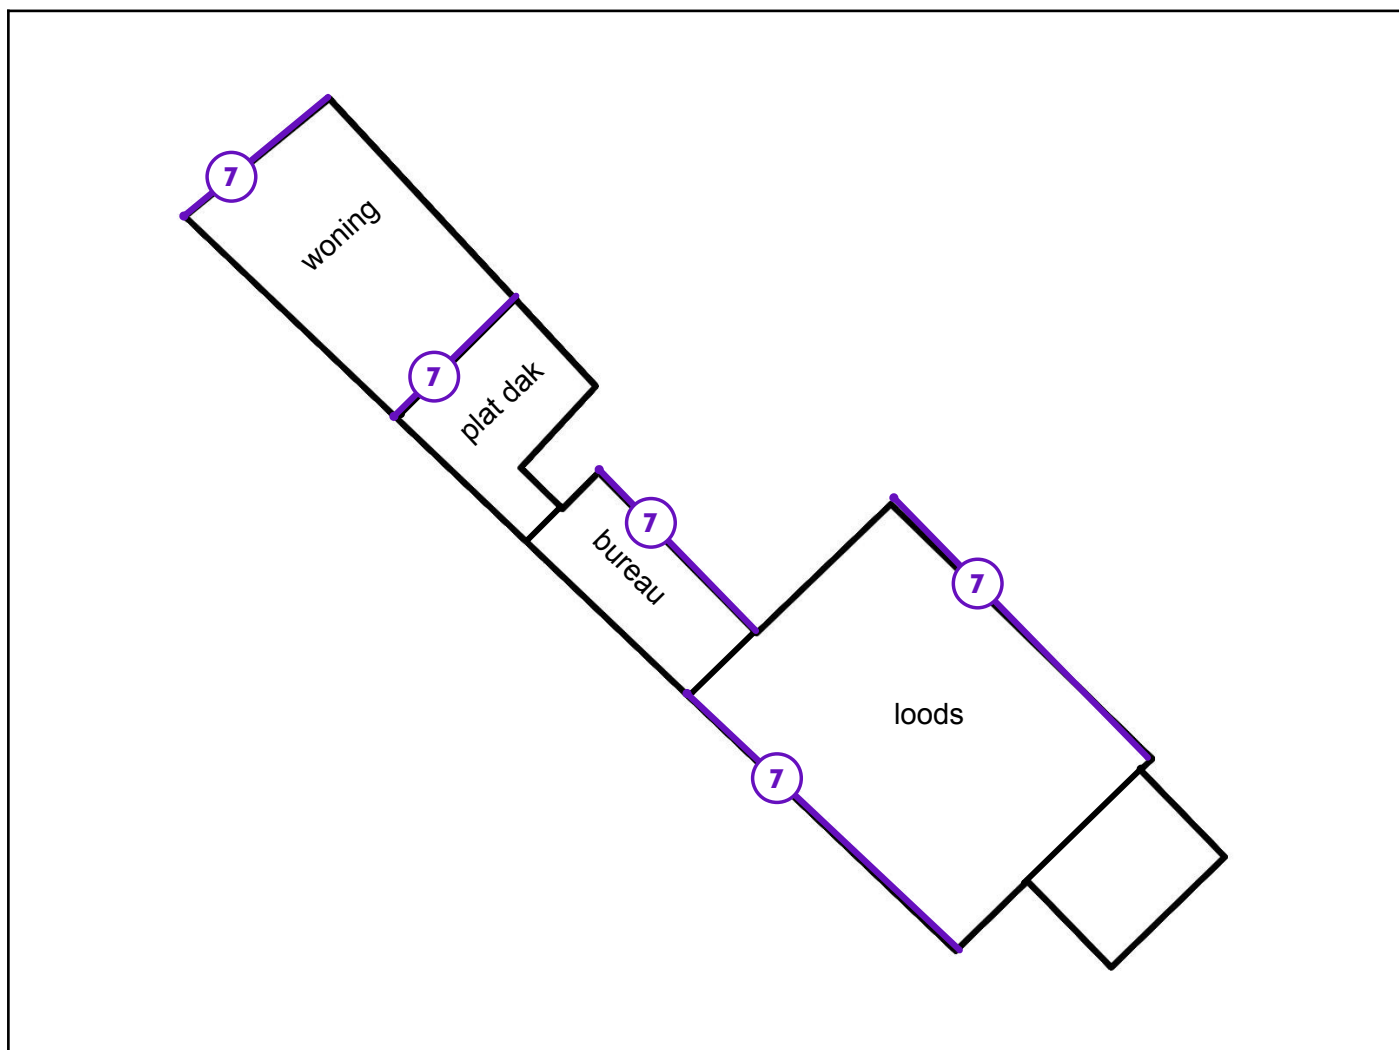
Plan 1.10: Woning plan

Beschrijving	Type	Actie
7. Dakgoot bevat niet asbestverdachte laag (metaal)	Advies	-

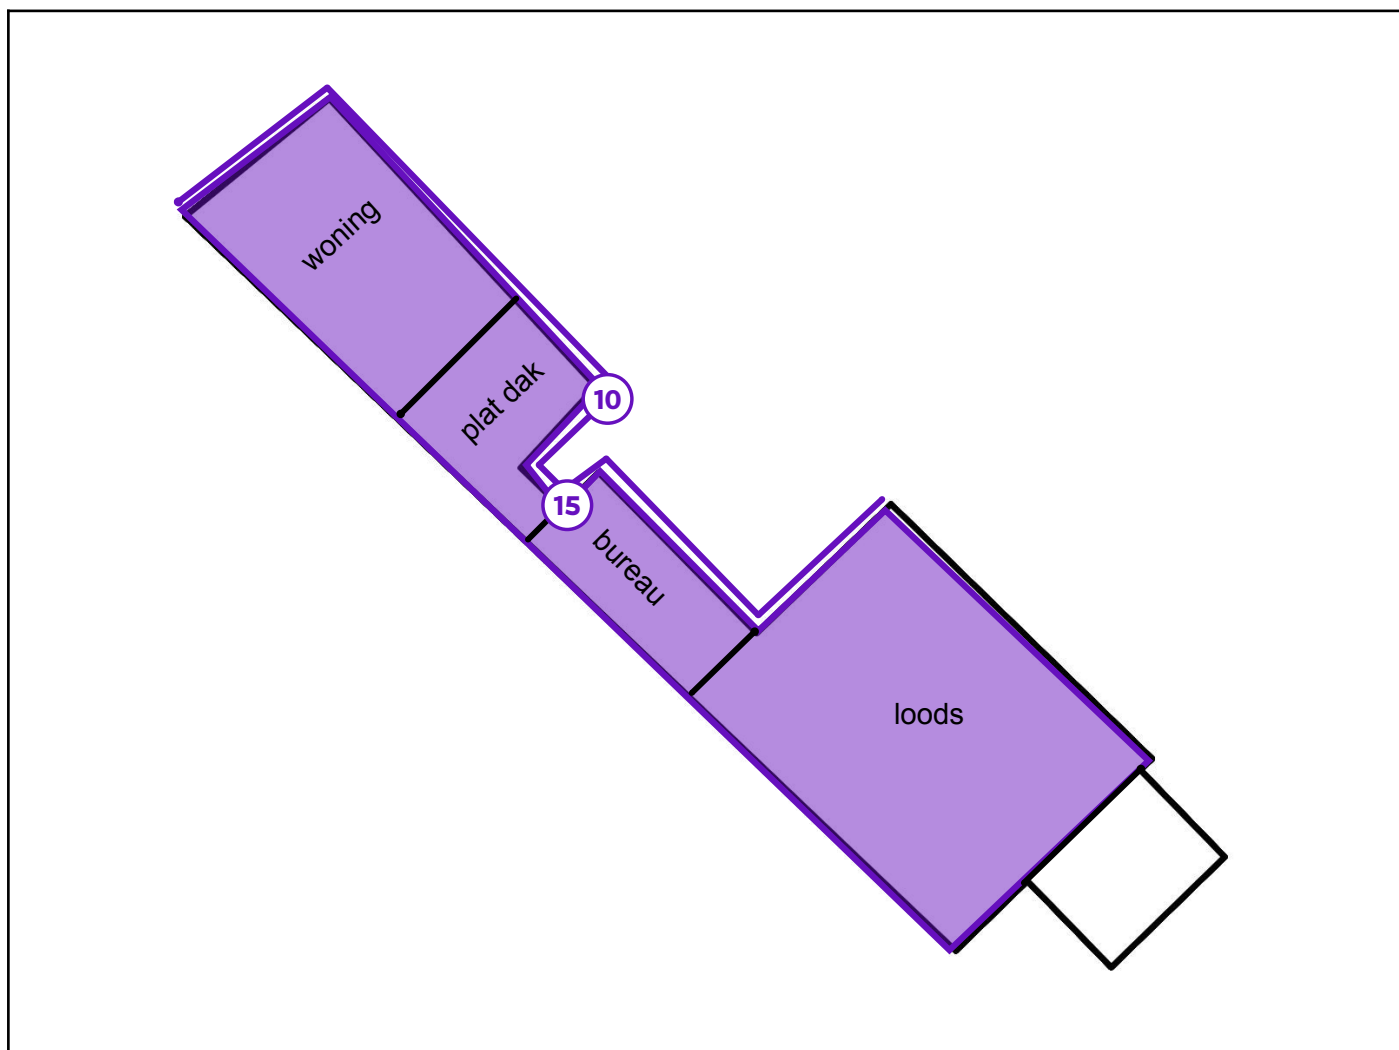
Plan 1.12: Woning plan

Beschrijving	Type	Actie
10. Crepi: niet verdacht	Overige ruimte of materiaal	-
15. Onderdak: niet vast te stellen	Overige ruimte of materiaal	-
