Asbestinventarisatetest

Carnotstraat 106/101, 2060 Antwerpen

Attestnummer : 20251109-000083.000

Uitgegeven op : 09.11.2025

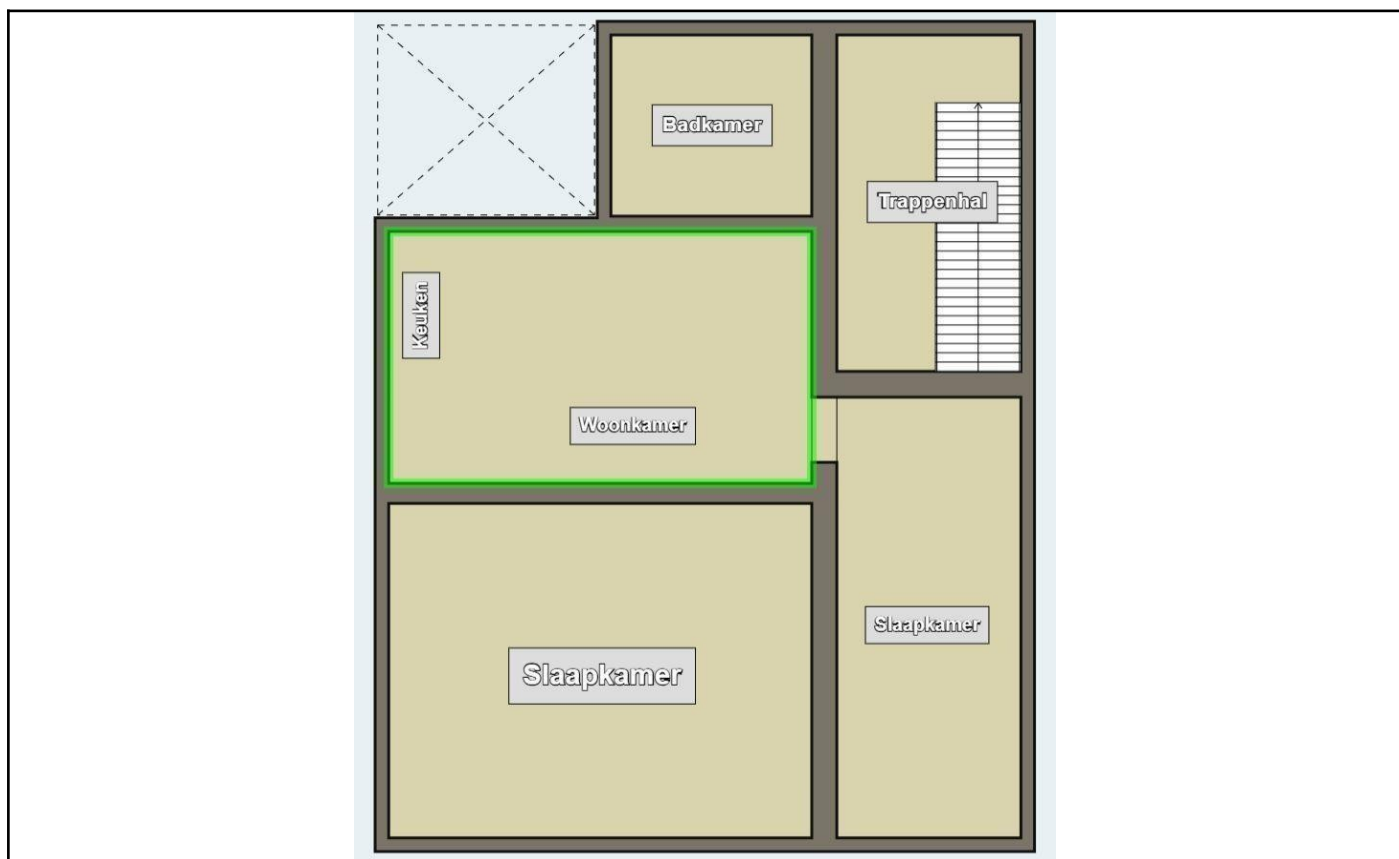
Plan 1.4: Andere toepassingen 2

Beschrijving	Type	Actie
2. Badkamertegels	Advies	-
3. Rookgaskanaal dampkap	Advies	-
4. Vensterbank buitenramen voorzijde	Geen asbest	-
4.1 Code: MM02	Puntmonster	-
