Asbestinventarisatetest

Jan Palfijnstraat 47, 2060 Antwerpen

Attestnummer : 20260317-000306.000

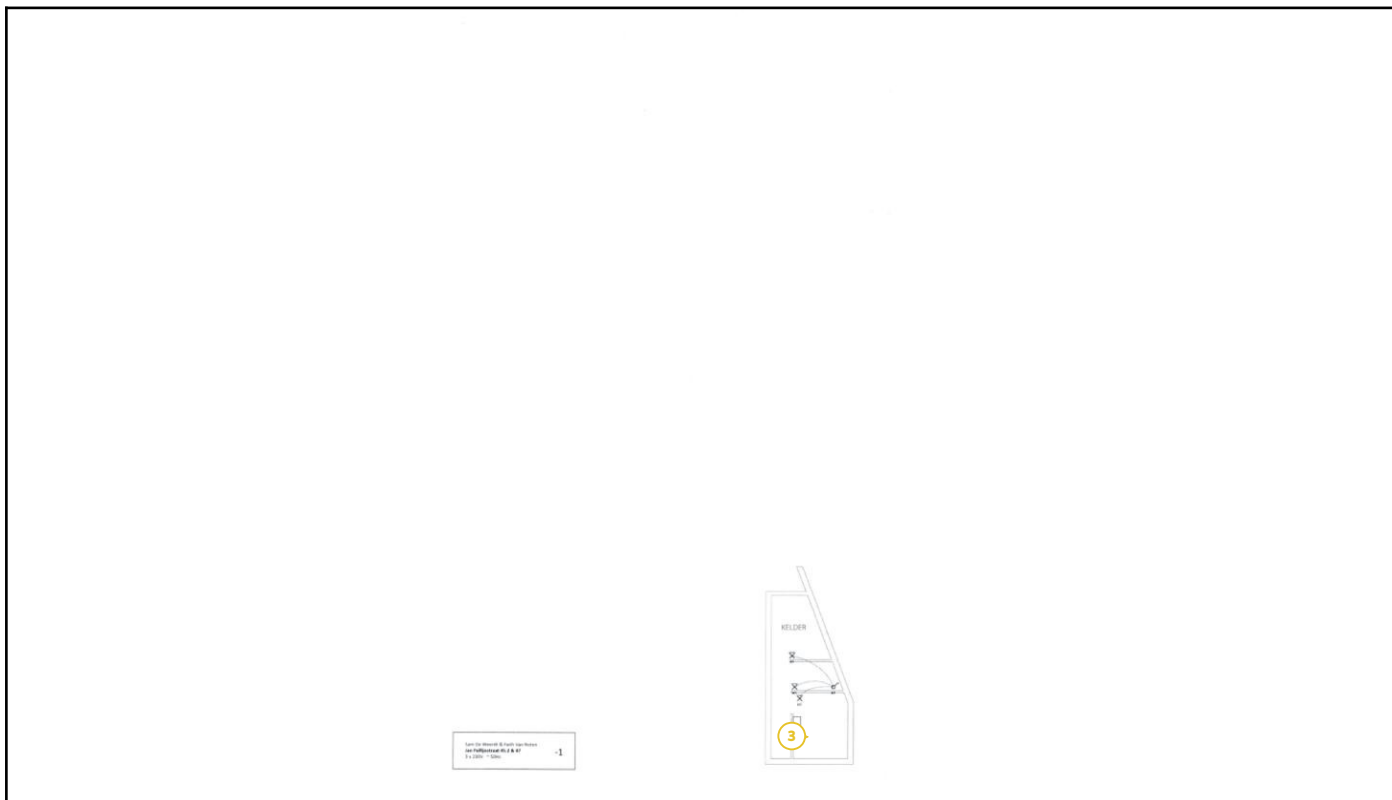
Plan 1.1: Grondplan kelder

Beschrijving	Type	Actie
3. Bakeliet meter	Asbestmateriaal	Zorgvuldig beheren

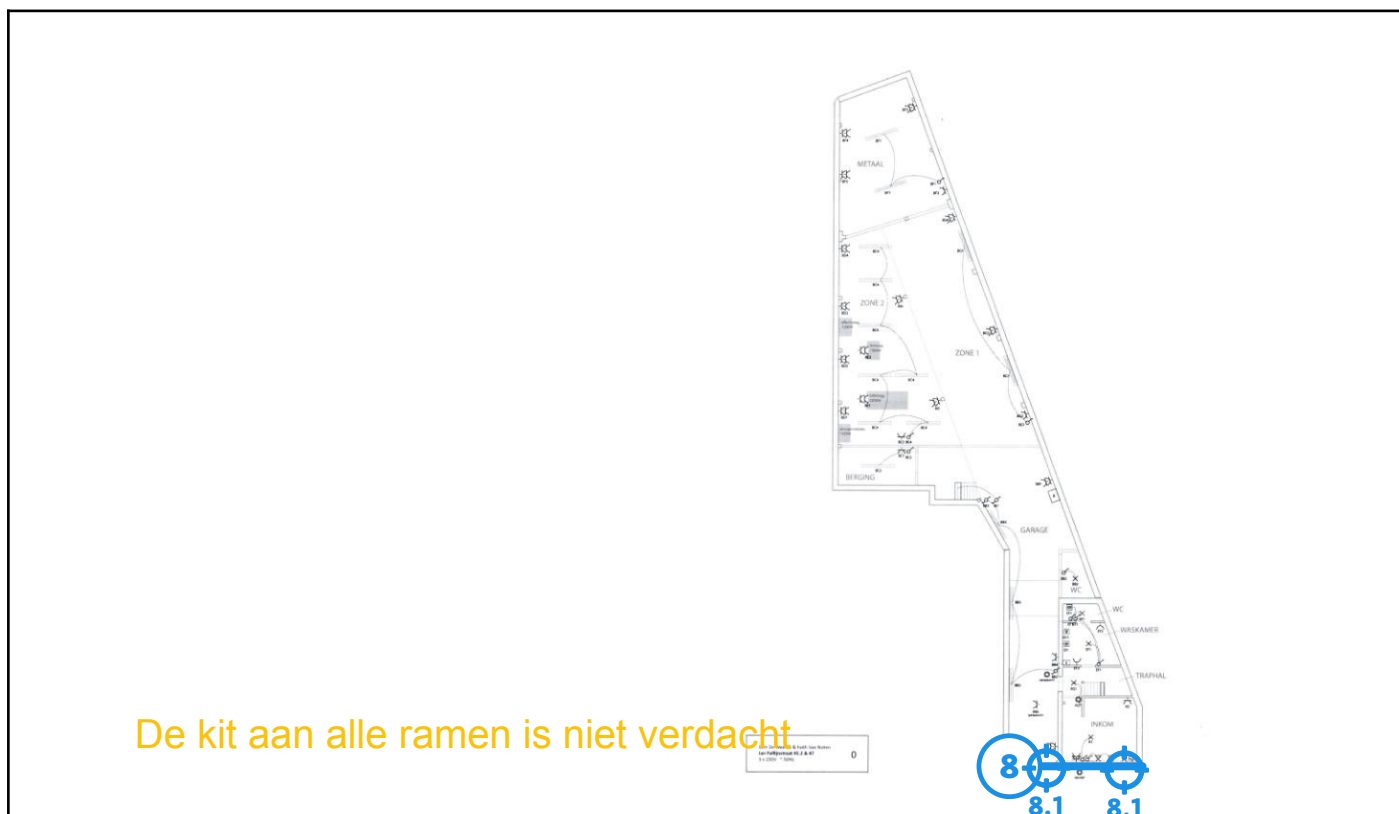
Plan 1.2: Grondplan gelijkvloers

Beschrijving	Type	Actie
8. Crepi gevels	Geen asbest	-
8.1 Code: MM03 - Crepi	Mengmonster	-
11. Kit aan de ramen	Overige ruimte of materiaal	-

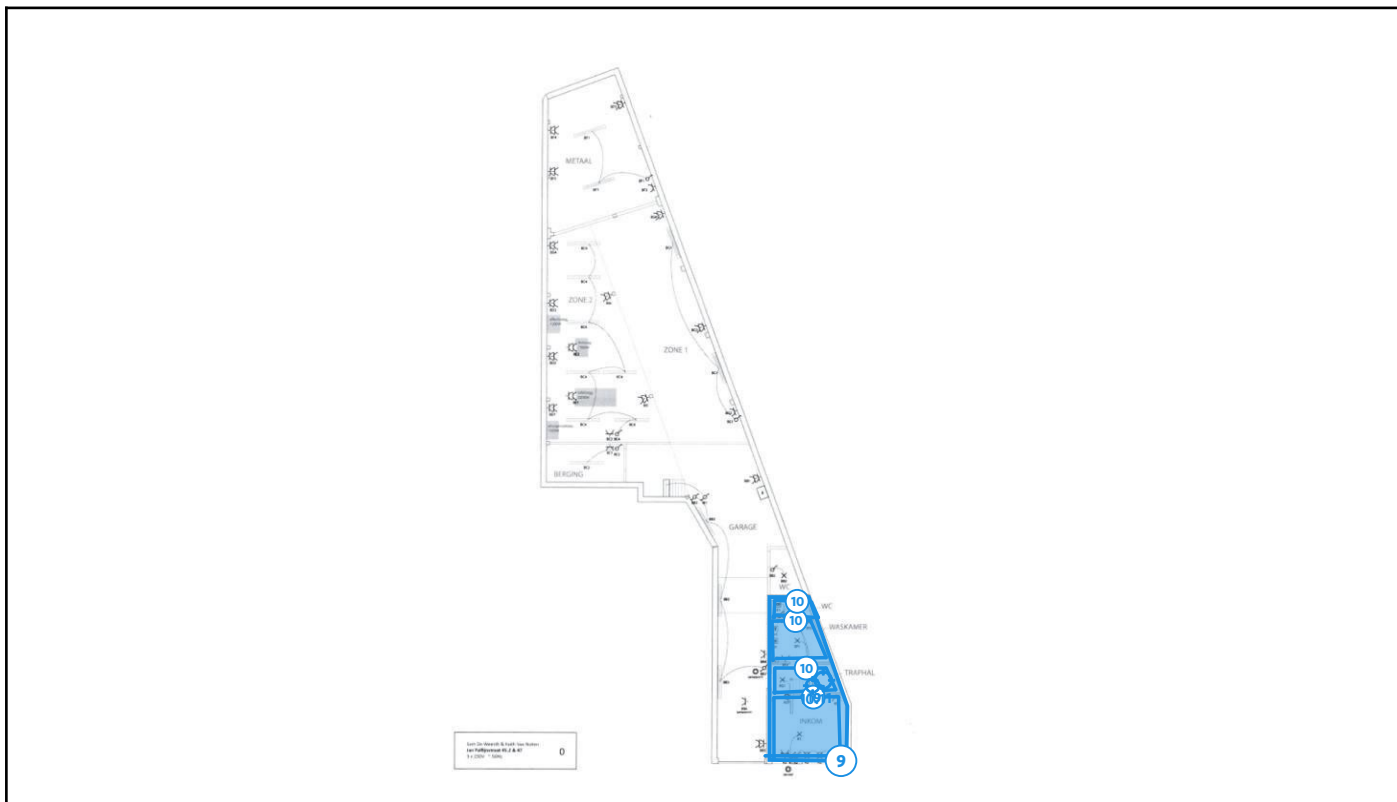
Plan 1.3: Grondplan gelijkvloers wanden en plafonds

Beschrijving	Type	Actie
9. Pleisterwerk plafonds	Geen asbest	-
9.1 Code: MM02 - Pleisterwerken plafonds	Mengmonster	-
10. Pleisterwerk wanden	Geen asbest	-
10.1 Code: MM01 - Pleisterwerken wanden	Mengmonster	-

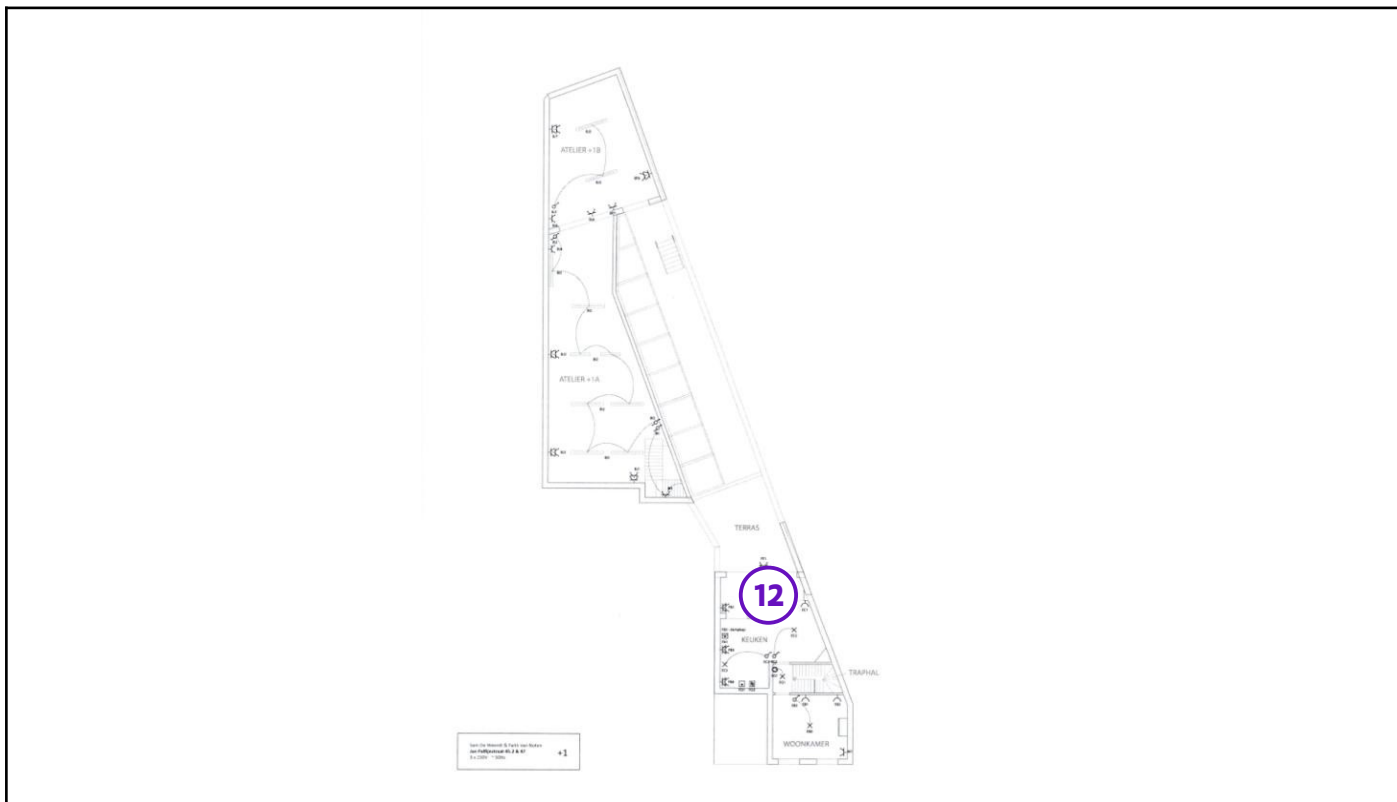
Plan 1.4: Grondplan eerste verdieping

Beschrijving	Type	Actie
12. CV-ketel (niet verdacht)	Overige ruimte of materiaal	-

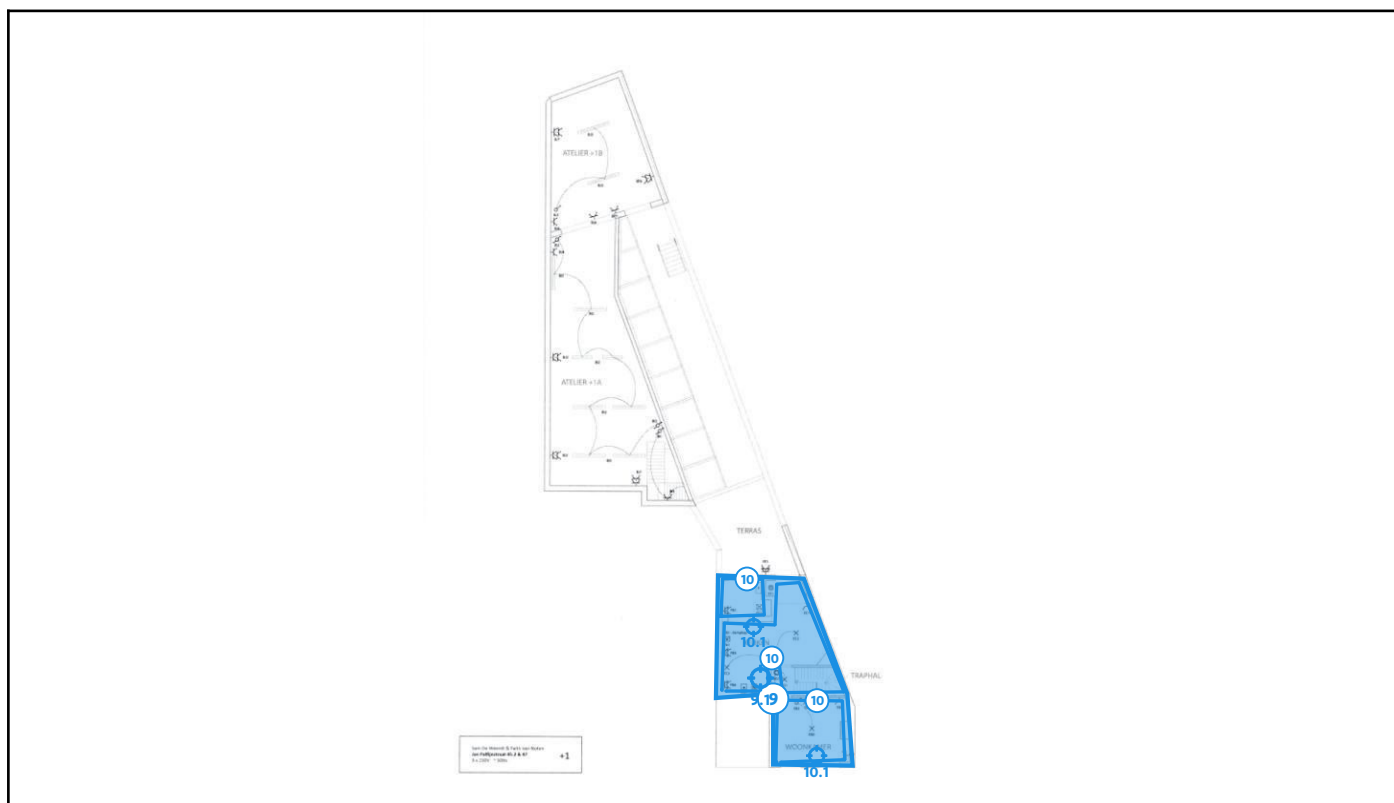
Plan 1.5: Grondplan eerste verdieping wanden en plafonds

Beschrijving	Type	Actie
9. Pleisterwerk plafonds	Geen asbest	-
9.1 Code: MM02 - Pleisterwerken plafonds	Mengmonster	-
10. Pleisterwerk wanden	Geen asbest	-
10.1 Code: MM01 - Pleisterwerken wanden	Mengmonster	-

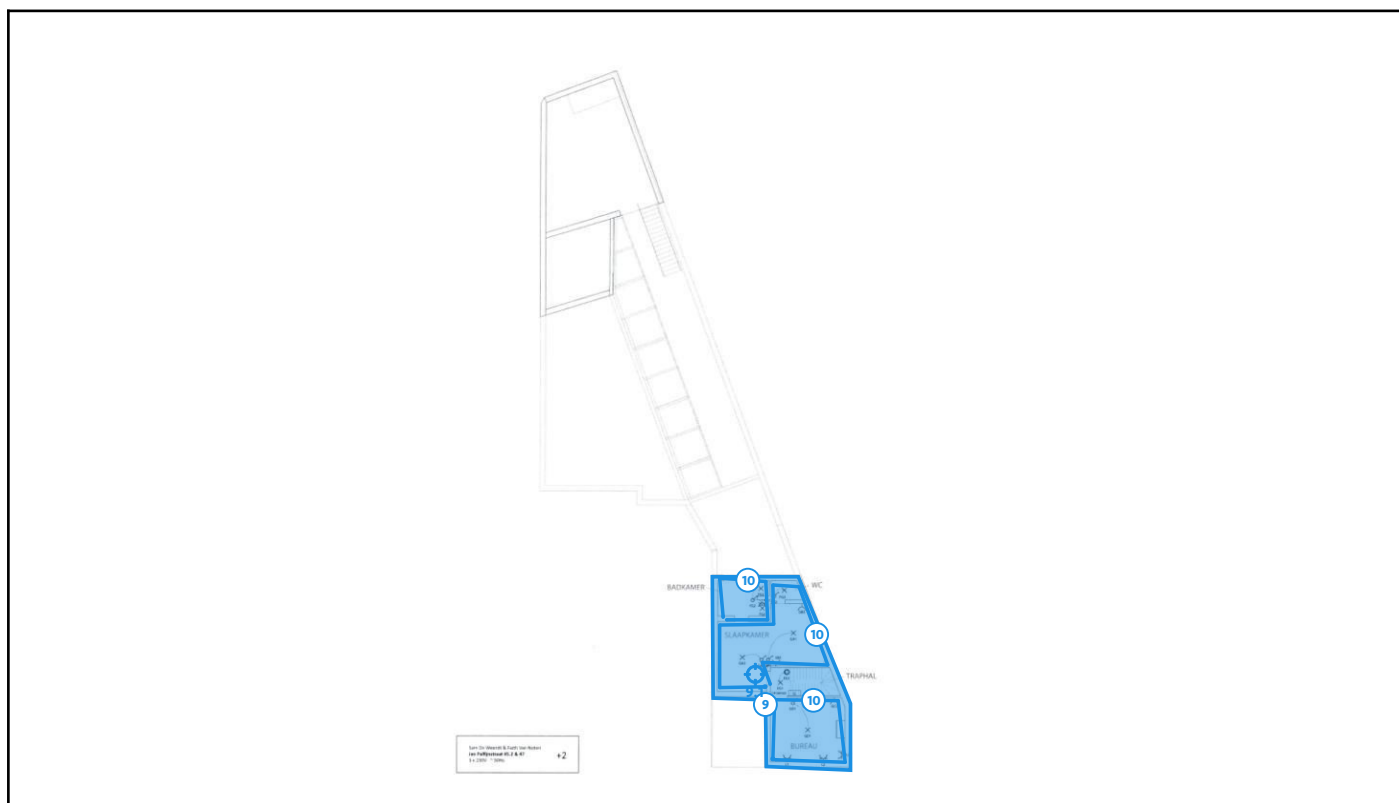
Plan 1.7: Grondplan tweede verdieping wanden en plafonds

Beschrijving	Type	Actie
9. Pleisterwerk plafonds	Geen asbest	-
9.1 Code: MM02 - Pleisterwerken plafonds	Mengmonster	-
10. Pleisterwerk wanden	Geen asbest	-

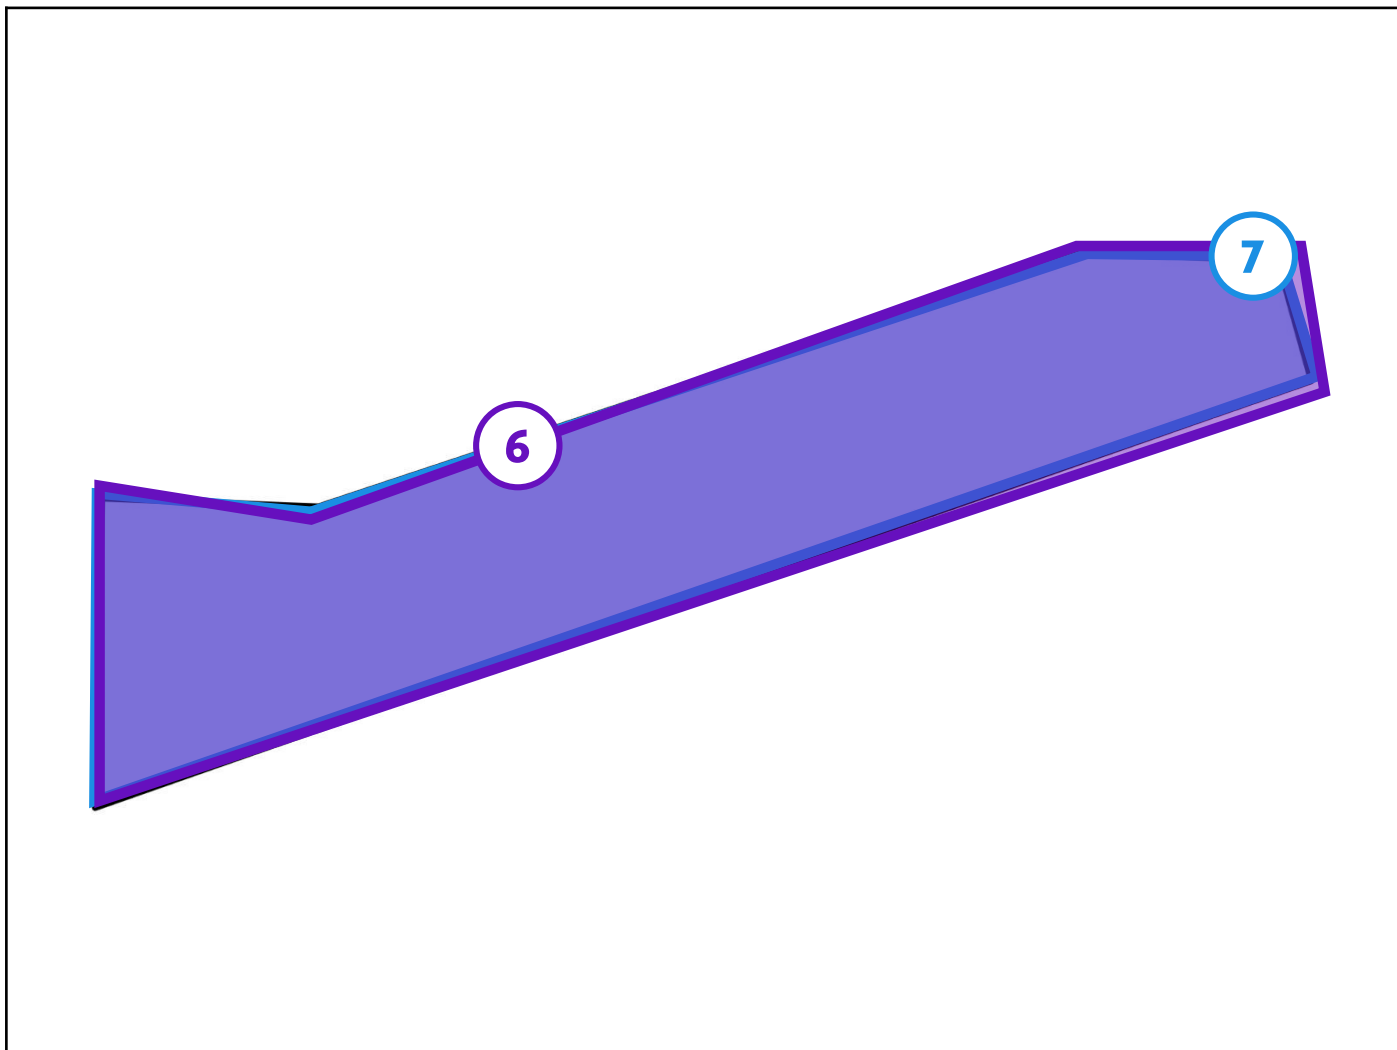
Plan 2.1: Hoofdgebouw plan

Beschrijving	Type	Actie
6. Magazijn	Advies	-
7. Roofing	Geen asbest	-
