Asbestinventarisatetest

Meidoornlaan 10, 2200 Herentals

Attestnummer : **20260227-000381.002**

Uitgegeven op : **27.02.2026**

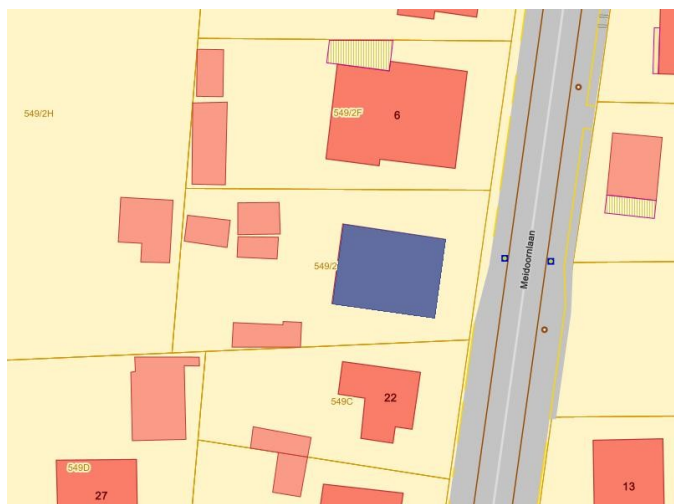
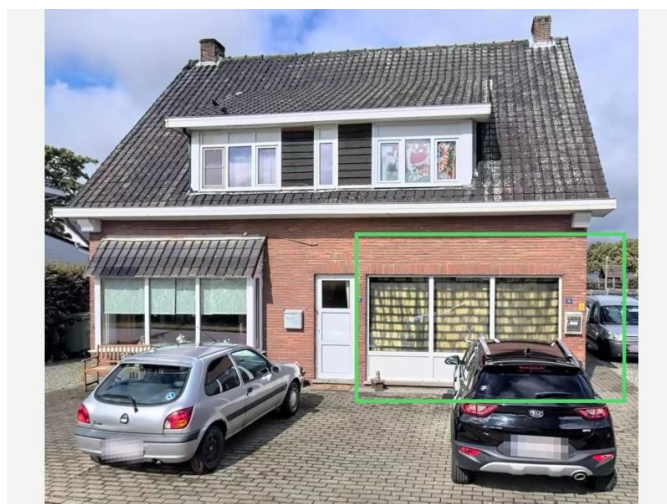
Zone 1: App

- 0 Asbestmaterialen
- 0 Beperkingen
- 0 Uitsluitingen
- 0 Roerende goederen
- 0 Puin, steenslag, (water)bodem
- 0 Adviezen
- 3 Geen asbest**

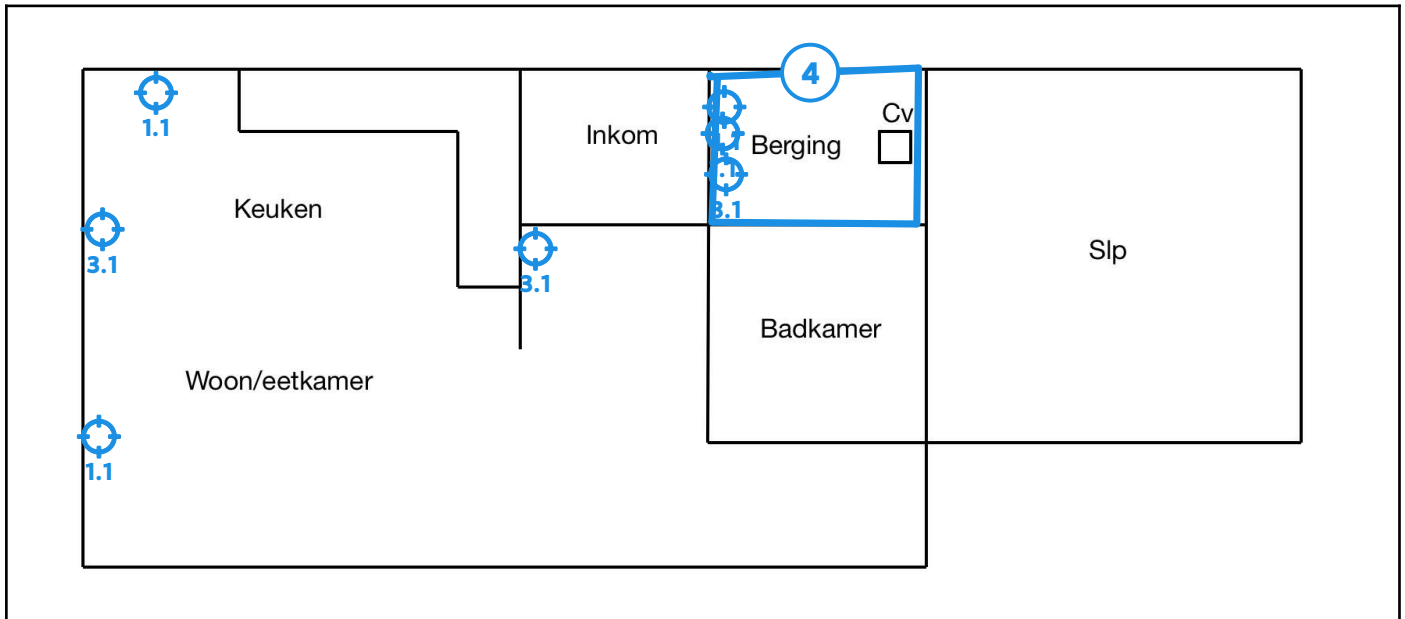
Plan 1.1: App

Beschrijving	Type	Actie
1. Stucwerk muur	Geen asbest	-
1.1 Code: Mm01	Mengmonster	-
3. Stucwerk plafond	Geen asbest	-
3.1 Code: Mm02	Mengmonster	-
4. Tegellijm cv ruimte	Geen asbest	-
4.1 Code: Pm03	Puntmonster	-

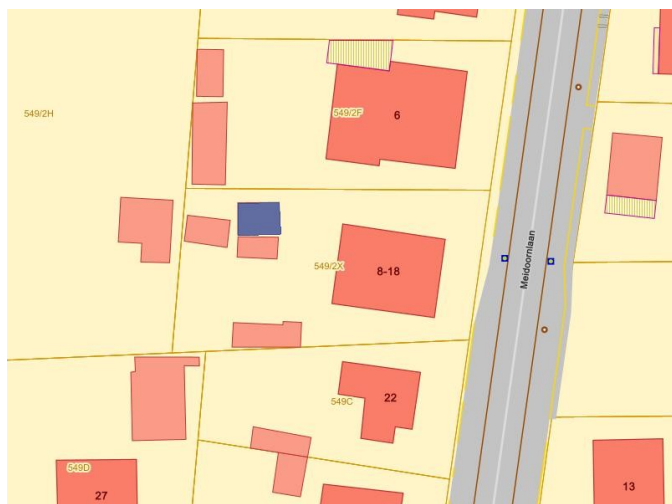
Zone 2: Garage

- 0 Asbestmaterialen
- 0 Beperkingen
- 0 Uitsluitingen
- 0 Roerende goederen
- 0 Puin, steenslag, (water)bodem
- 0 Adviezen
- 1 Geen asbest**

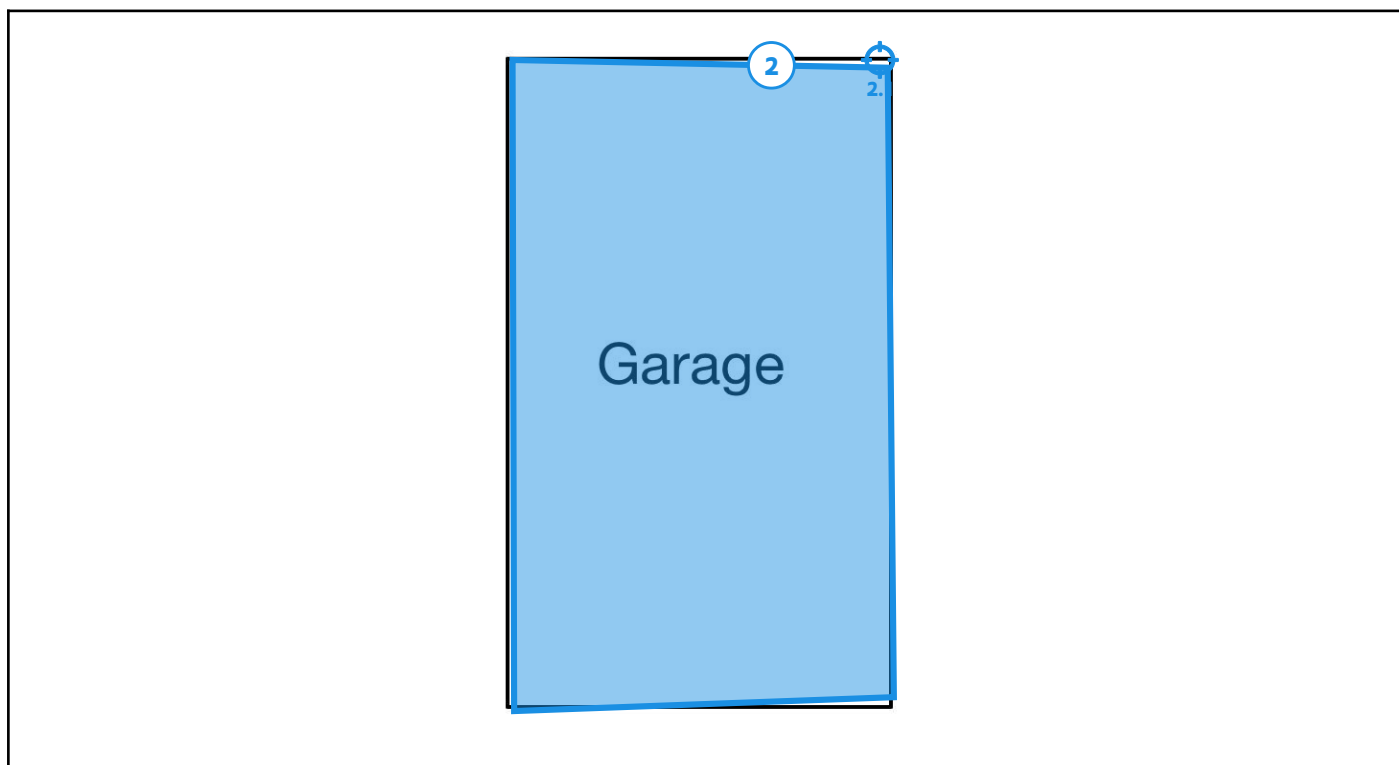
Plan 2.1: Garage

Beschrijving	Type	Actie
2. Golfplaten dak garage	Geen asbest	-
2.1 Code: Pm04	Puntmonster	-

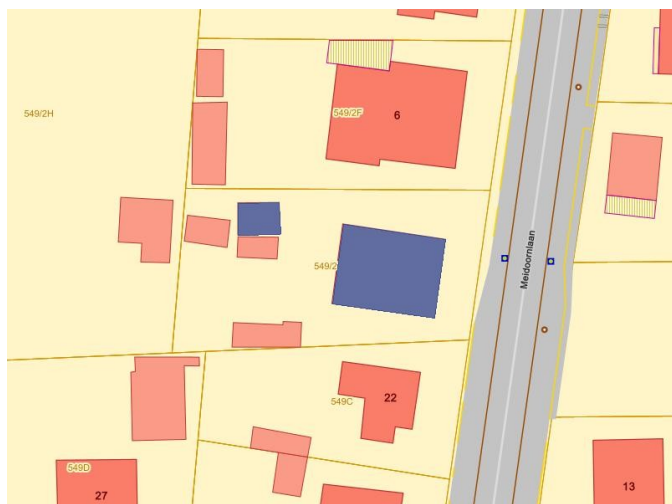
Zone 3: Overig gebied

- 0 Asbestmaterialen
- 0 Beperkingen
- 0 Roerende goederen
- 0 Puin, steenslag, (water)bodem
- 0 Adviezen
- 0 Geen asbest
- 1 Afdruipzone/afvloeizone**
