# Asbestinventarisatetest

Meidoornlaan 12, 2200 Herentals

Attestnummer : 20260227-000399.000

Uitgegeven op : 27.02.2026

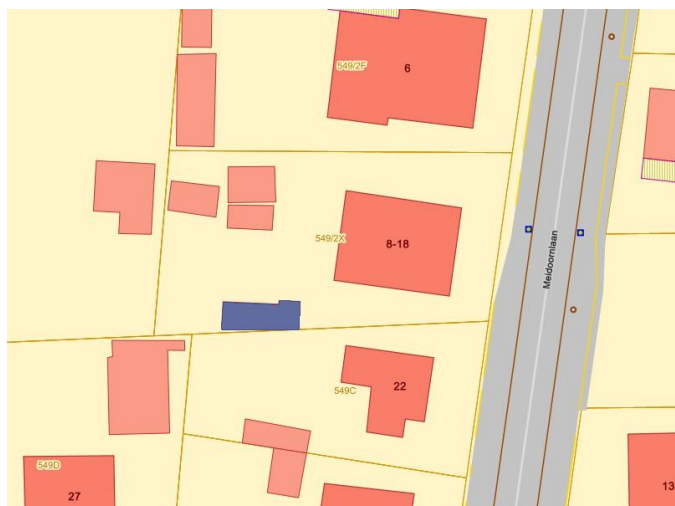
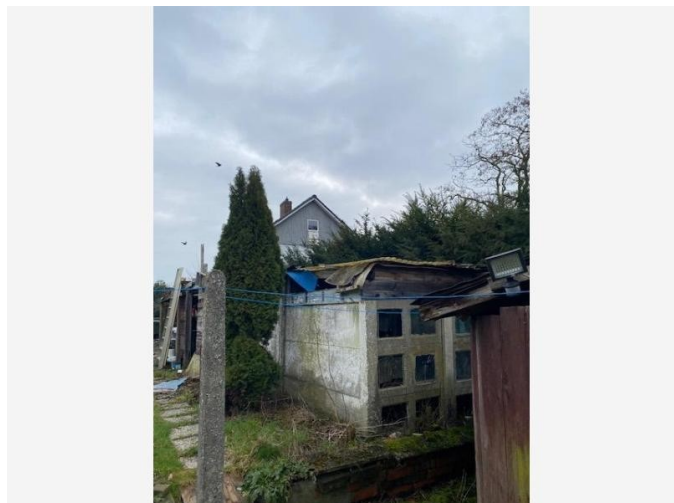
## Zone 2: Garage

- 1 Asbestmateriaal**
- 0 Beperkingen
- 0 Uitsluitingen
- 0 Roerende goederen
- 0 Puin, steenslag, (water)bodem
- 0 Adviezen
- 0 Geen asbest

Beschrijving	Type	Actie
1. Golfplaten dak garage	Asbestmateriaal	<a href="#">Verwijderen</a>
1.1 Code: Pm04	Puntmonster	-
