Asbestinventarisatetest

Koning Albertstraat 14, 2547 Lint

Attestnummer : 20250210-000189.000

Uitgegeven op : 10.02.2025

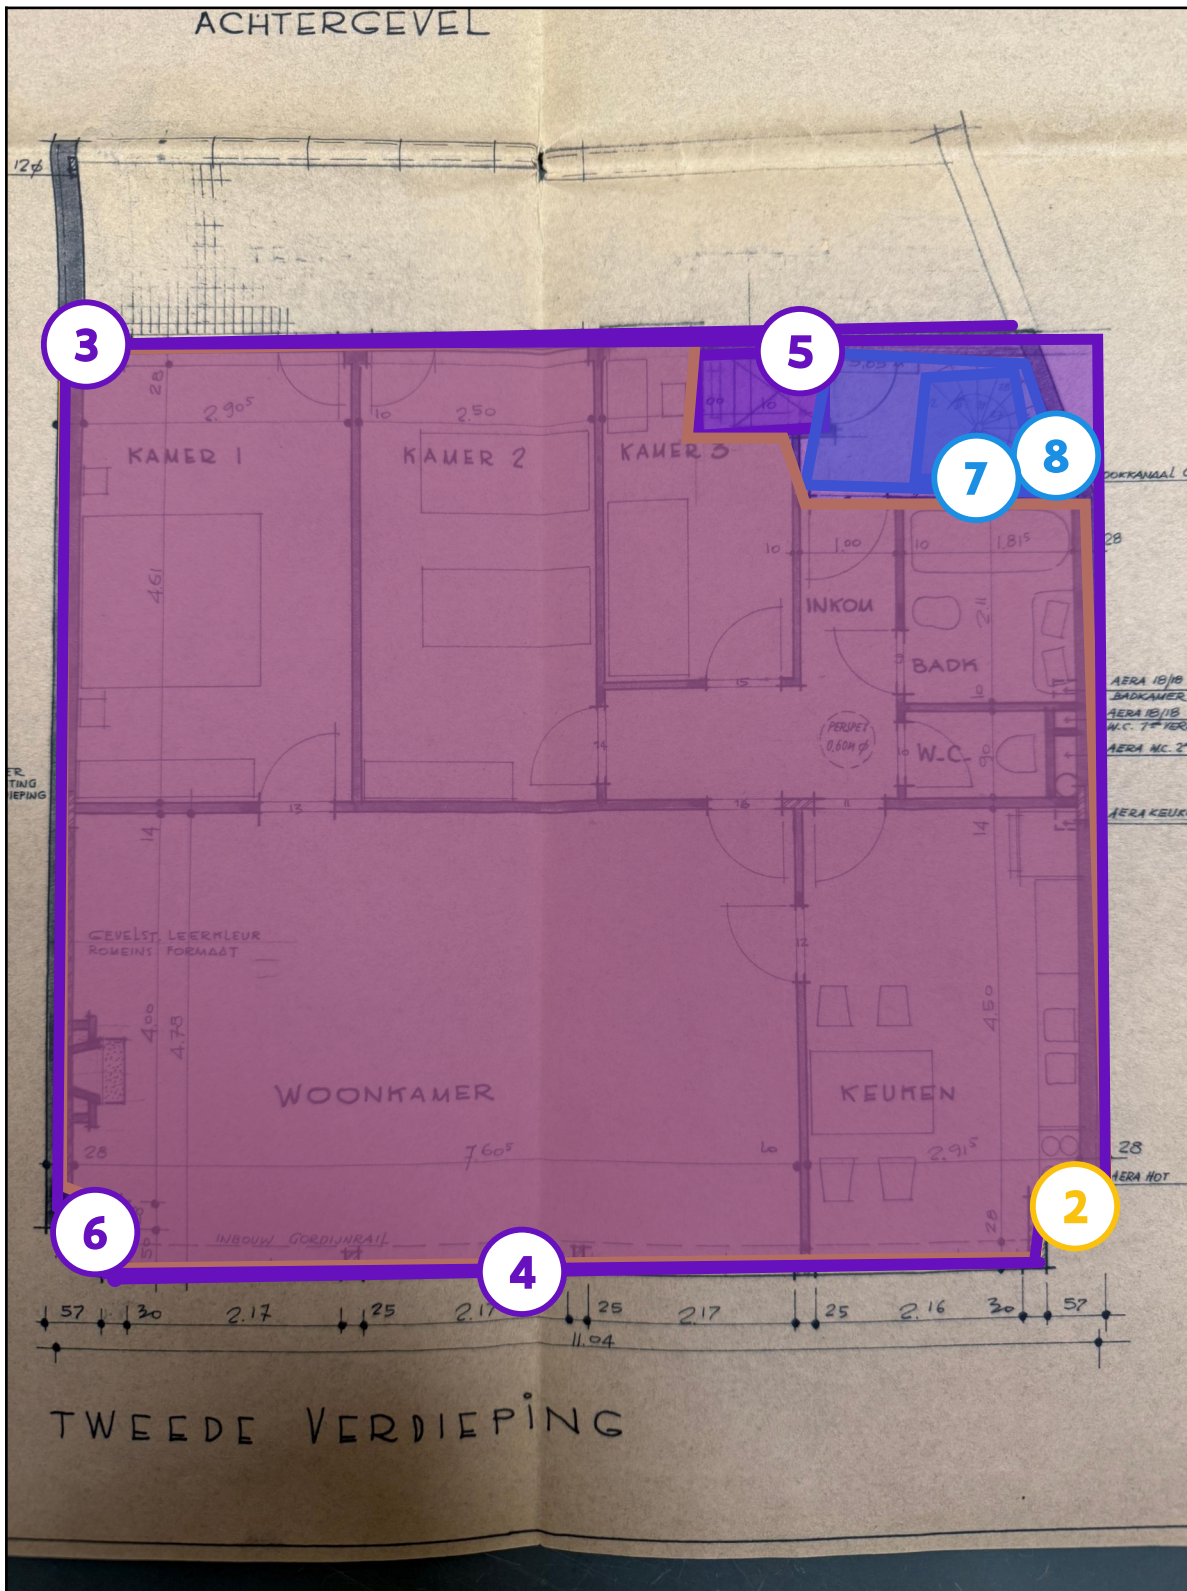
Plan 1.1: V2

2. pleisterwerk muur en plafonds	Uitsluiting	-
3. ramen achterkant gebouw	Advies	-
4. Ramen voorkant woning	Advies	-
5. liftschacht	Advies	-
6. Plat dak	Advies	-
7. trapbekleding	Geen asbest	-
8. Pleisterwerk muur gang	Geen asbest	-

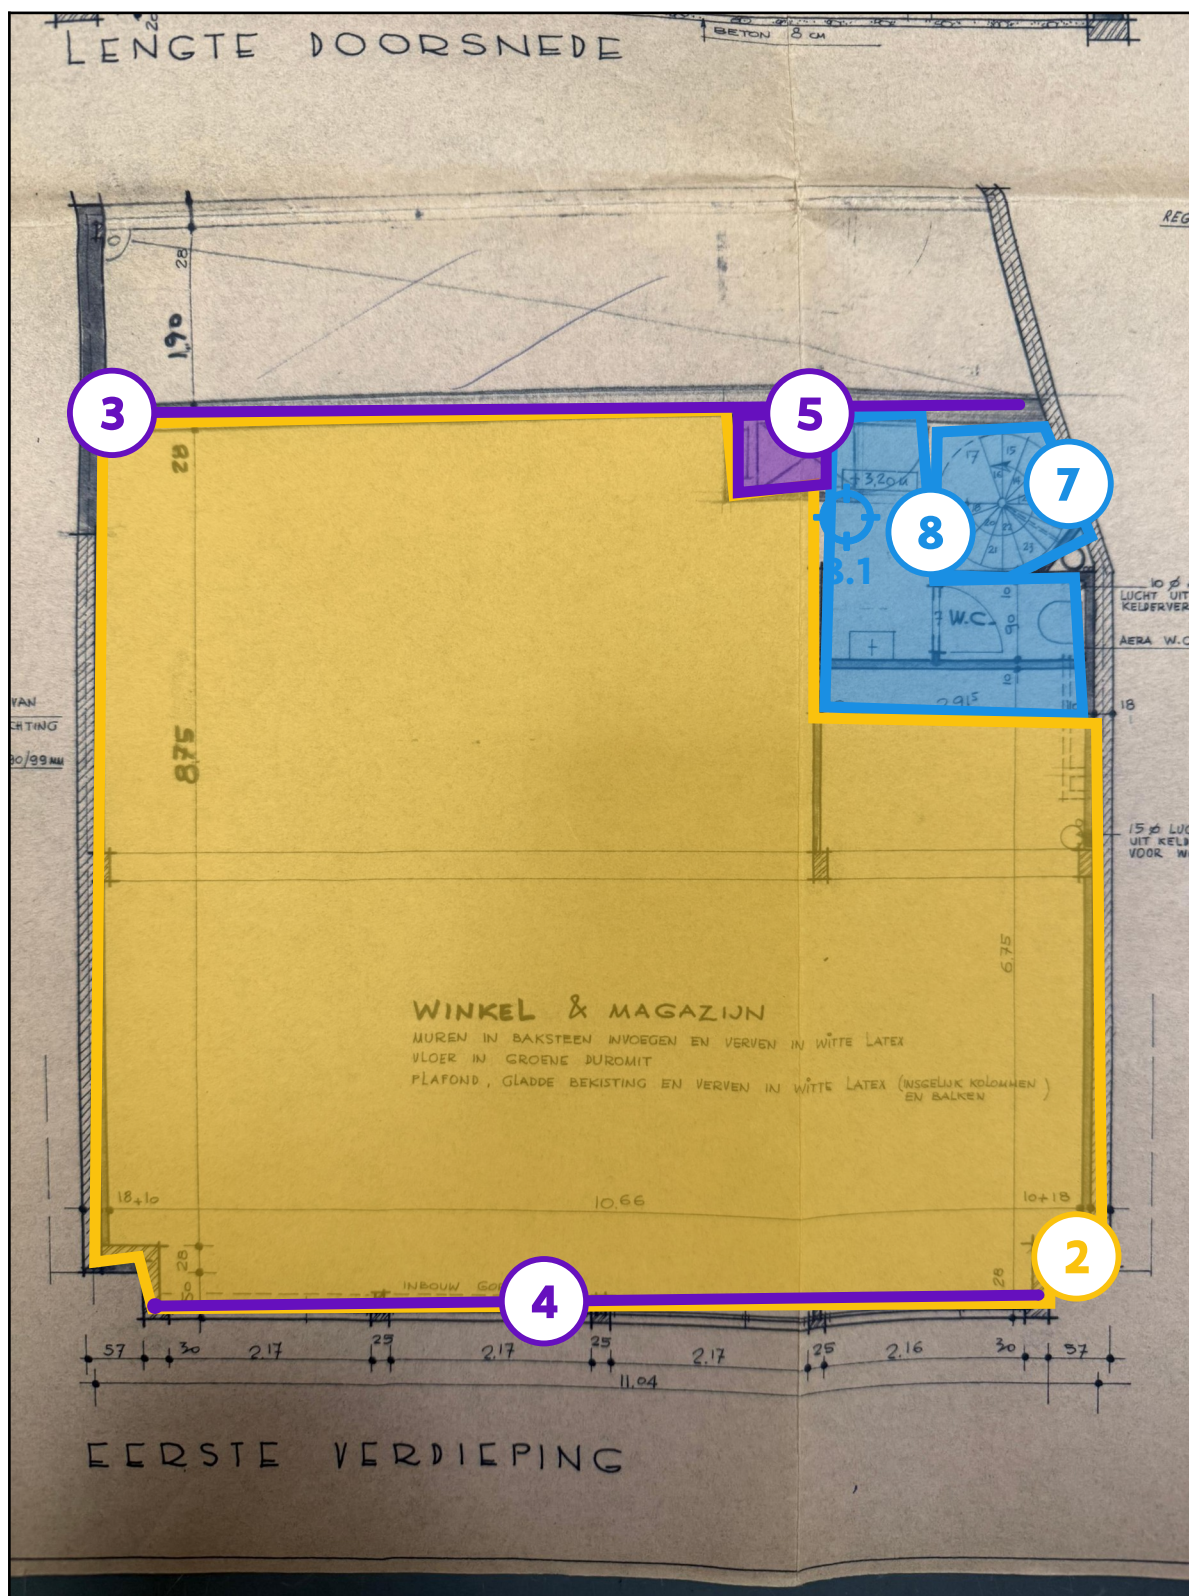
Plan 1.2: V1

2. pleisterwerk muur en plafonds	Uitsluiting	-
3. ramen achterkant gebouw	Advies	-
4. Ramen voorkant woning	Advies	-
5. liftschacht	Advies	-
7. trapbekleding	Geen asbest	-
8. Pleisterwerk muur gang	Geen asbest	-
8.1 Code: MM02	Mengmonster	-
