## 1. CHAPITRE 1 : NOTIFICATION, CORRESPONDANCE, DEMANDES DE L'EXPERT.

#### 4.5 GRIEF N°1 : REMONTÉES CAPILLAIRES APPARTEMENT REZ-DE-CHAUSSÉE.

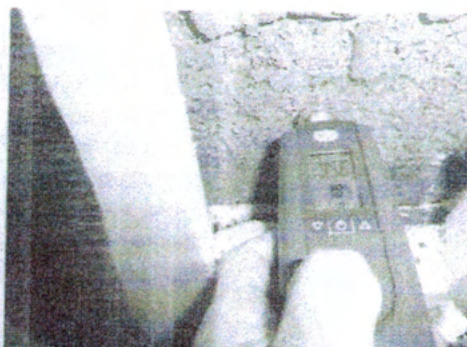
Image 4.17

- 4.5.14 La situation est similaire dans le sondage qui a été effectué dans la chambre arrière, mis-à-part un contre mur supplémentaire en briques pleines (cf. images 4.16 et 4.17).
- 4.5.15 L'humidité contre le mitoyen est de 96/100.

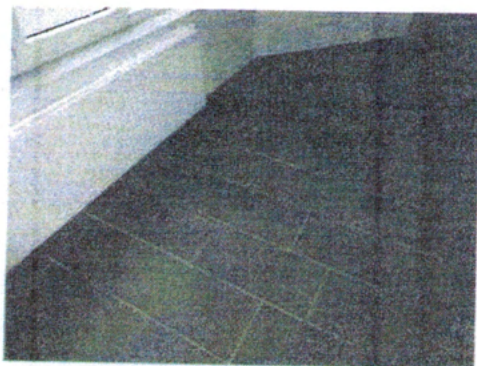
Image 4.21

- 4.5.24 Un drain est également raccordé à la chambre non accessible.
- 4.5.25 Afin de vérifier l'étanchéité de la chambre non accessible, ainsi que l'état du drain (dont nous ne possédons pas de détail ni son tracé), nous procédons à la démolition de la dalle après avoir localisé la chambre par traçage de la caméra endoscopique qui est équipée d'un émetteur (cf. images 4.21 à 4.24).

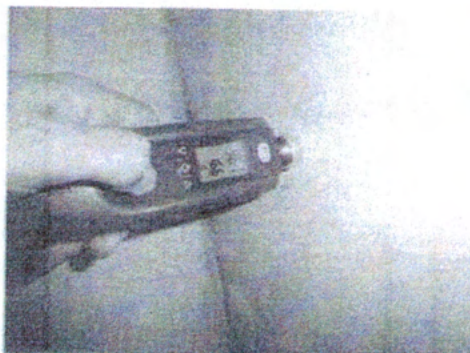
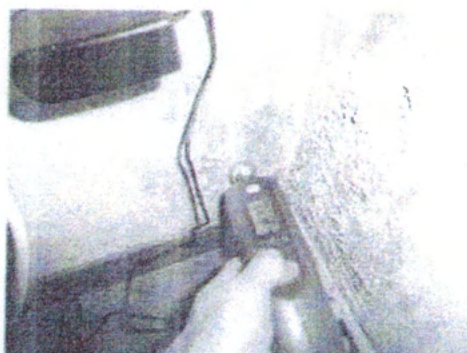
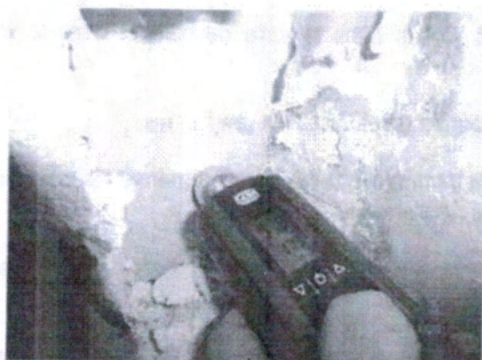
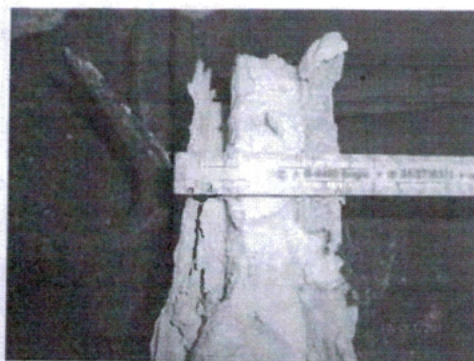
- 5.3.1 Des dégradations importantes sont constatées sur le mur intérieur en correspondance de l'angle entre le mitoyen et la façade.
- 5.3.2 Les mêmes dégradations sont visibles derrière le four et en correspondance de la hotte.

- 5.3.3 Nous procédons à des mesures de la teneur d'humidité, qui résulte être extrêmement élevée. En particulier : 99/100 four, 90/100 hotte.
- 5.3.4 Le propriétaire nous informe avoir procédé au placement contre le mur mitoyen, d'une plaque de plâtre (12mm) sur isolant (35mm) afin de palier au problème.
- 5.3.5 L'humidité dans le trumeau de façade entre la fenêtre et le mitoyen, est supérieure à 90/100 sur une hauteur de 50 cm en correspondance de la fenêtre, et sur une hauteur de 120 cm à la jonction avec le mitoyen.
- 5.3.6 Il y a lieu de préciser qu'en façade avant, en correspondance dudit trumeau, il y a une DEP encastrée à 60 cm de la fenêtre.

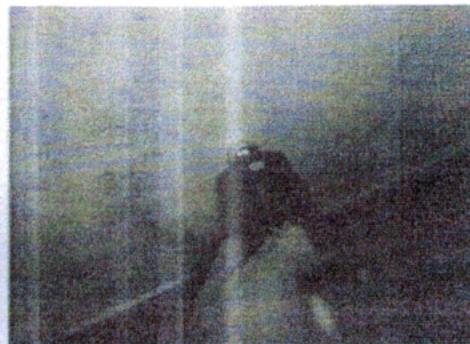
Image 5.22

- 5.8.1 Des moisissures sont visibles dans la chambre.
- 5.8.2 Une teneur en humidité élevée est enregistrée dans les murs.

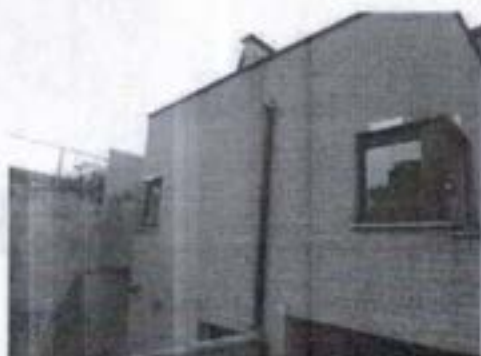
Image 7.04

La reprise des eaux des coulisses n'est pas prévue systématiquement : manque de bavettes et ouvertures dans les joints

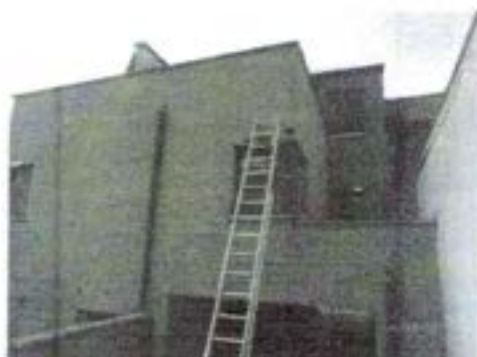
Image 7.06

Discontinuité de l'isolation  
Et manque de bavette  
d'étanchéité

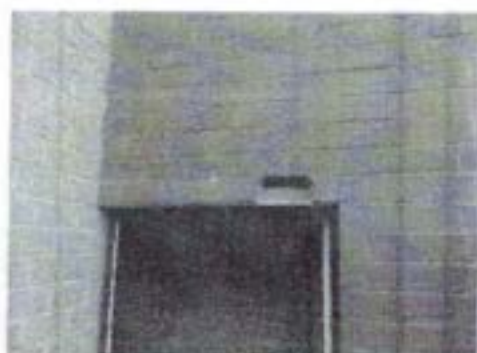
Image 7.10

Présence d'isolation  
derrière le parement
