# Asbestinventarisatetest

Kwartelstraat 18, 2170 Antwerpen

Attestnummer : 20241001-000383.001

Uitgegeven op : 28.10.2024

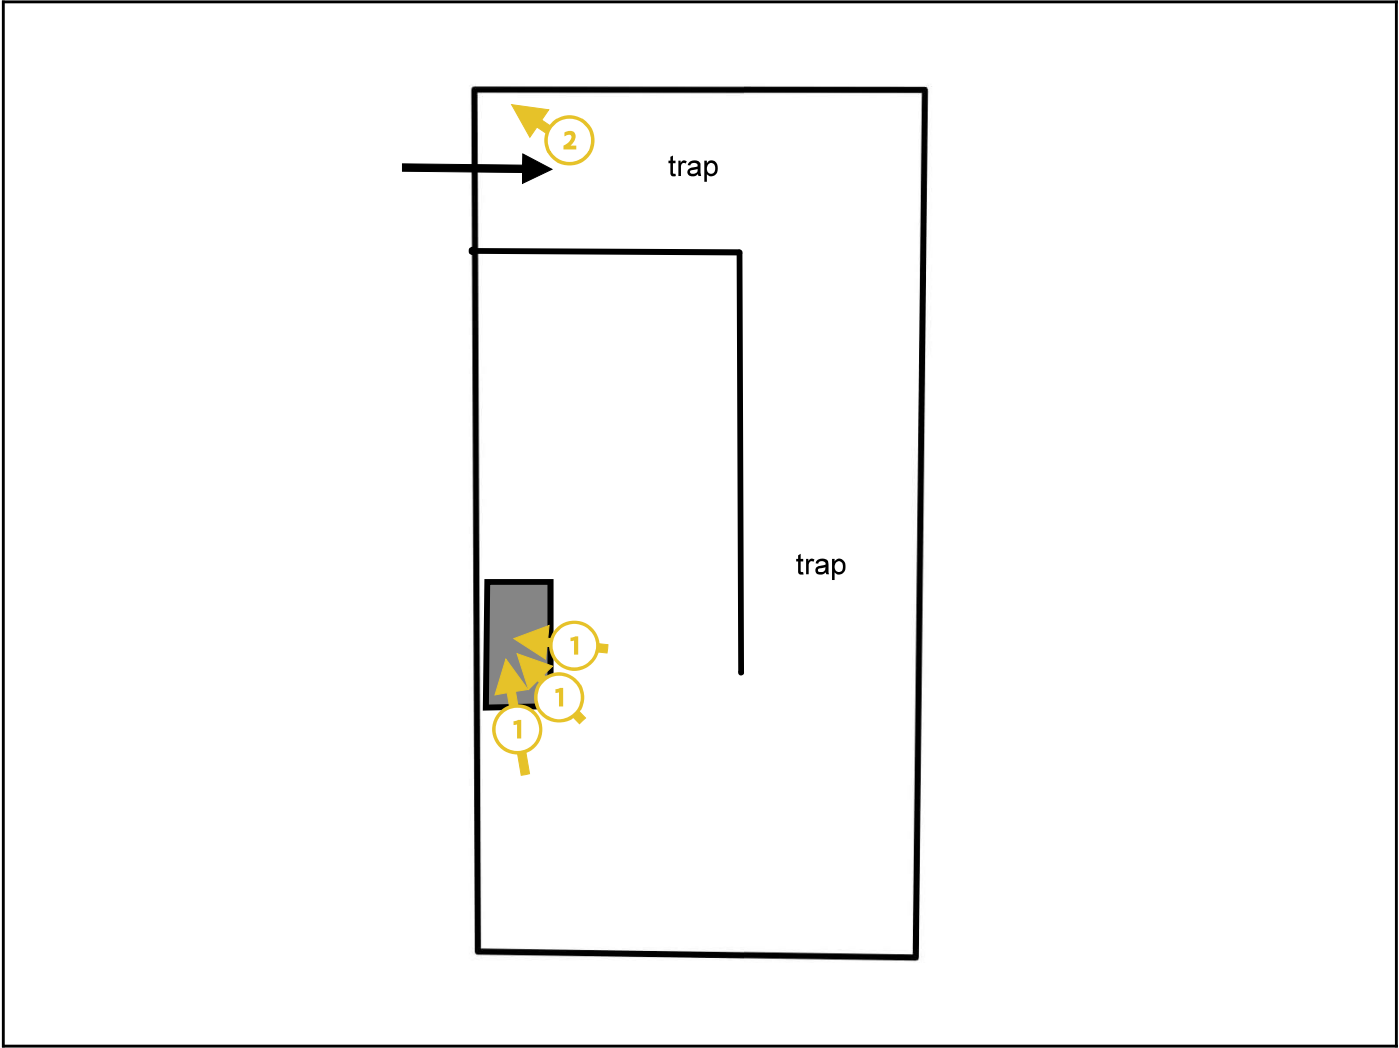
# Plan 1.3: Plan Kelder

| Beschrijving | Type | Actie |
|---|---|---|
| 2. Schakelaars | Asbestmateriaal | Zorgvuldig beheren |
