# Asbestinventarisatetest

Charleroistraat 3, 9340 Lede

Attestnummer : 20260327-000197.000

# Zone 1: Hoofdgebouw

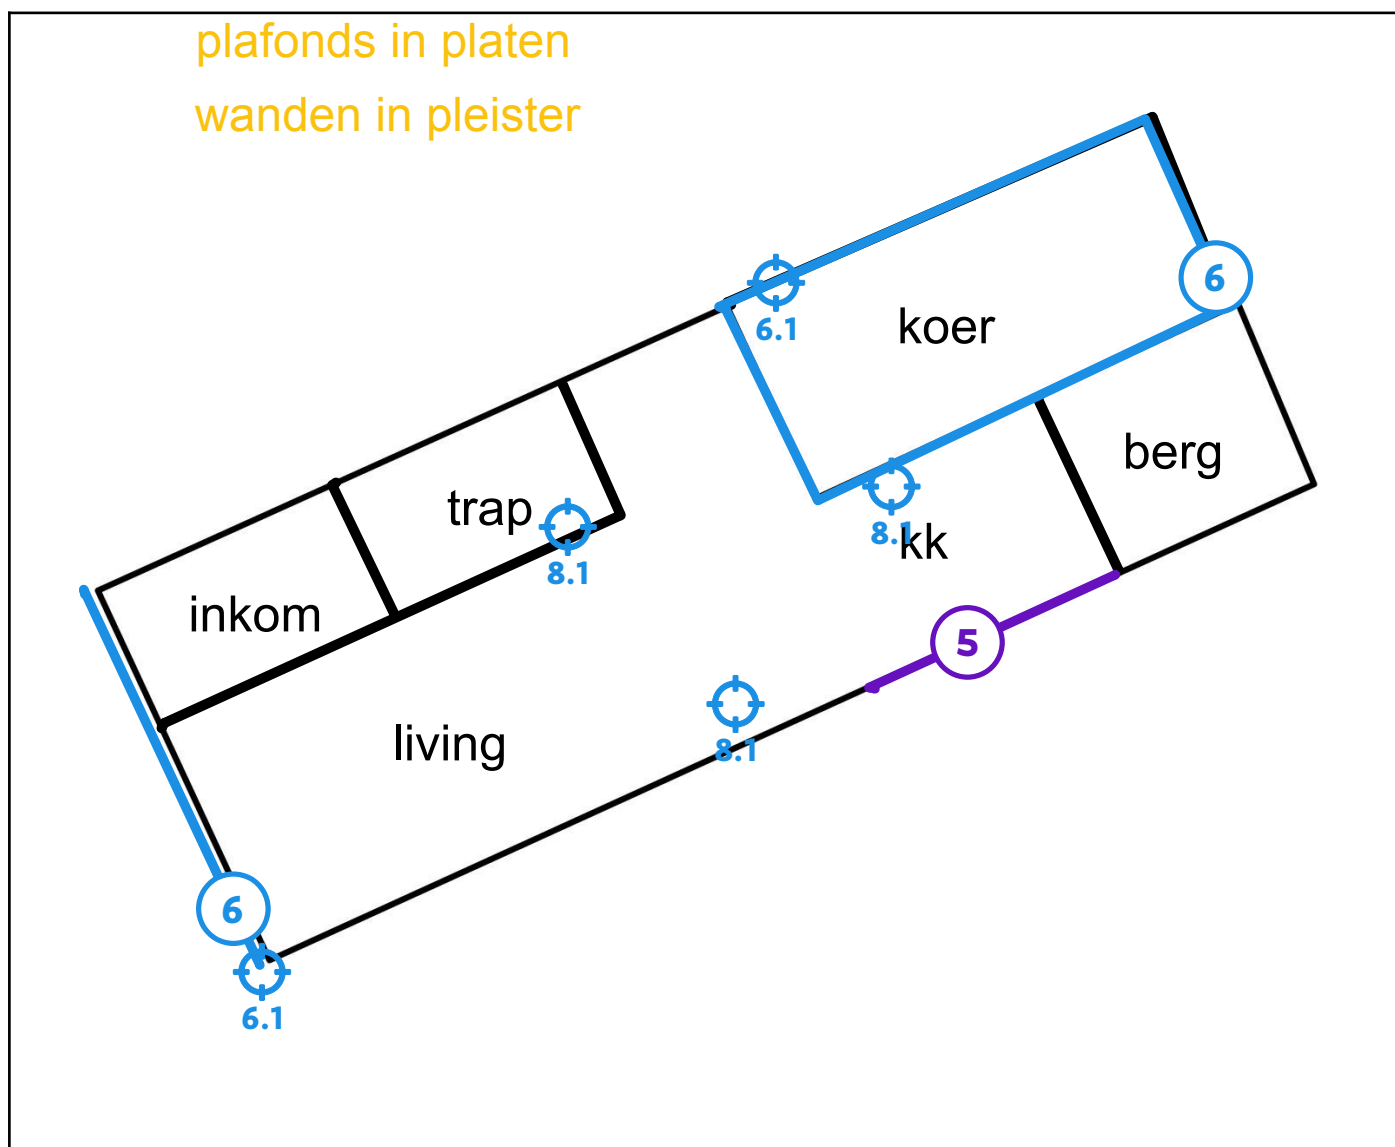
## Plan 1.1: Hoofdgebouw plan gvl

Beschrijving	Type	Actie
4. Plafond type: Plaatmateriaal	Advies	-
5. faiancelijm achter tegels	Advies	-
6. crepi gevel	Geen asbest	-
6.1 Code: Mm2	Mengmonster	-
8. pleisterwerk wanden	Geen asbest	-

8.1 Code: mm01	Mengmonster	-
----------------	-------------	---

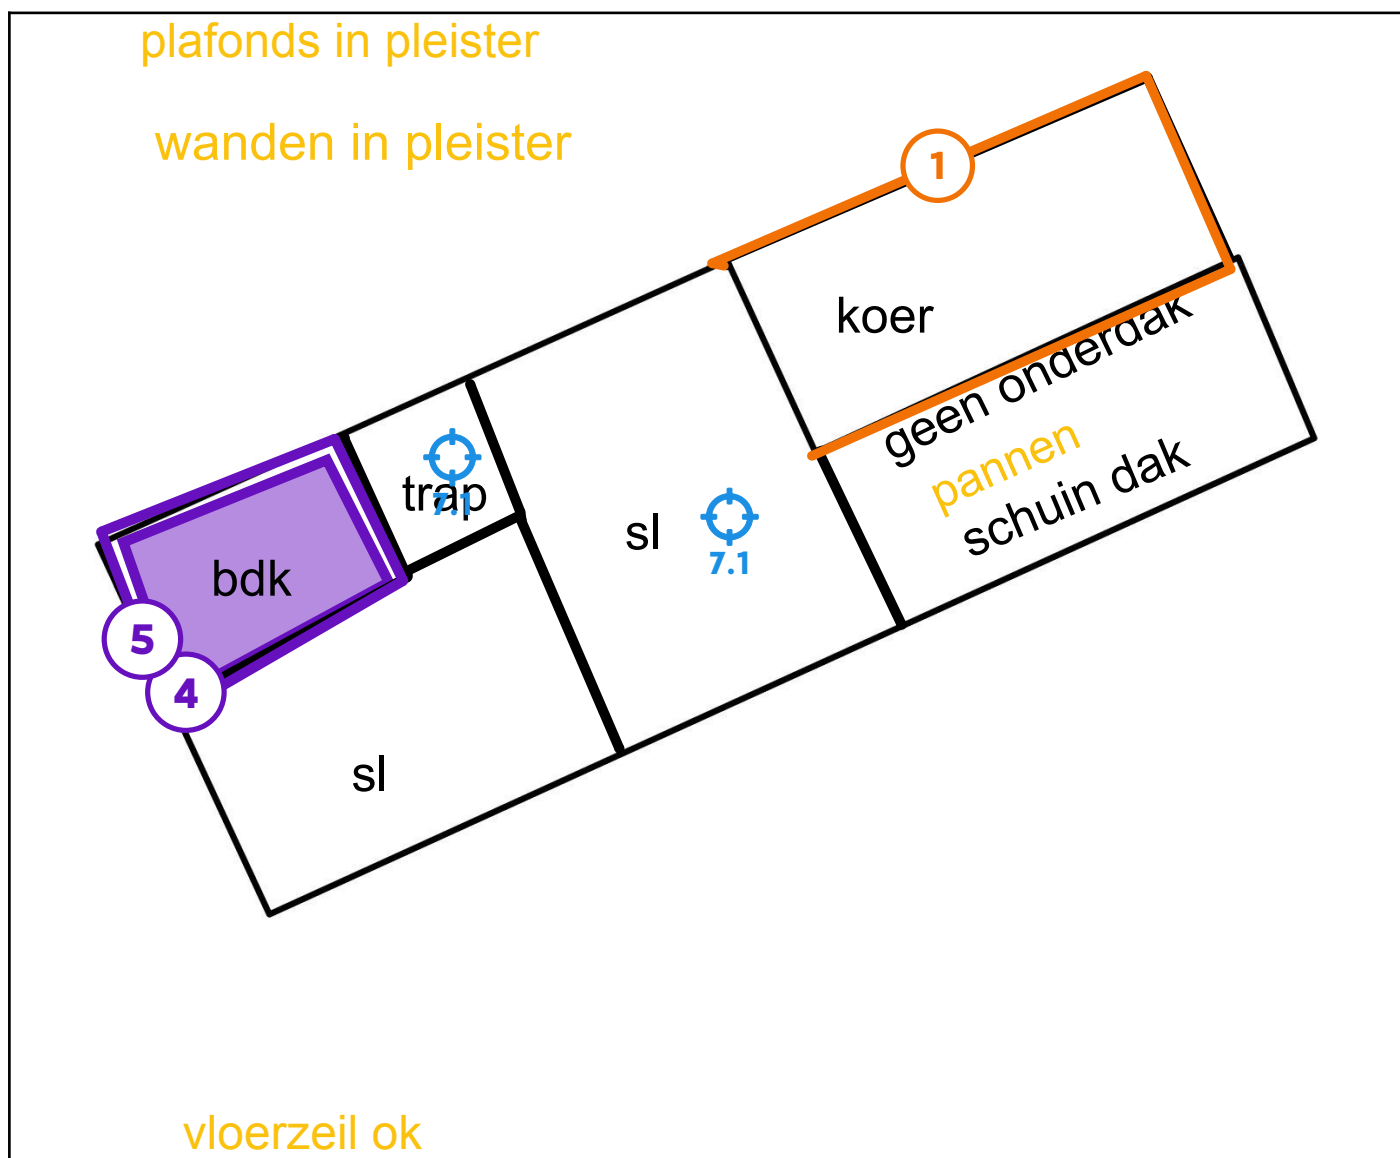
## Plan 1.2: Hoofdgebouw plan 1e

Beschrijving	Type	Actie
1. Asbest dekstenen	Asbestmateriaal	<b>Verwijderen</b>
3. Vloerzeil type: niet asbest verdacht	Advies	-
4. Plafond type: Plaatmateriaal	Advies	-
5. faiancelijm achter tegels	Advies	-
7. pleisterwerk plafond	Geen asbest	-

7.1 Code: mm02	Mengmonster	-
8. pleisterwerk wanden	Geen asbest	-
10. Dak type: pannen	Overige ruimte of materiaal	-

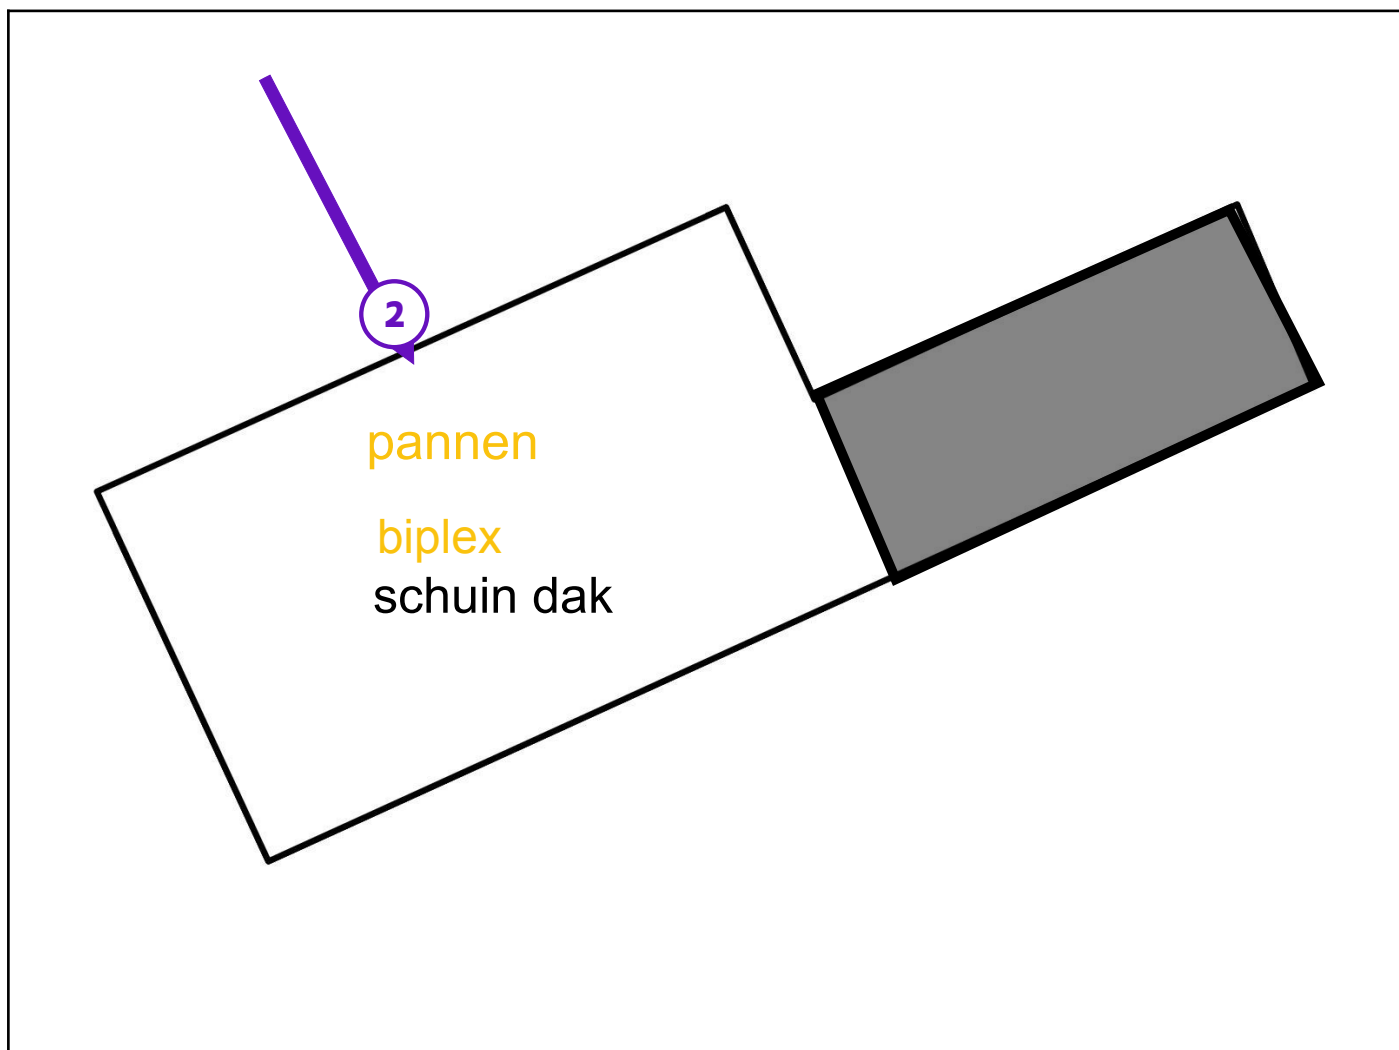
## Plan 1.3: Hoofdgebouw plan dak

Beschrijving	Type	Actie
2. Binnenkant schouw	Beperking	-
10. Dak type: pannen	Overige ruimte of materiaal	-
11. Onderdak type: biplex	Overige ruimte of materiaal	-

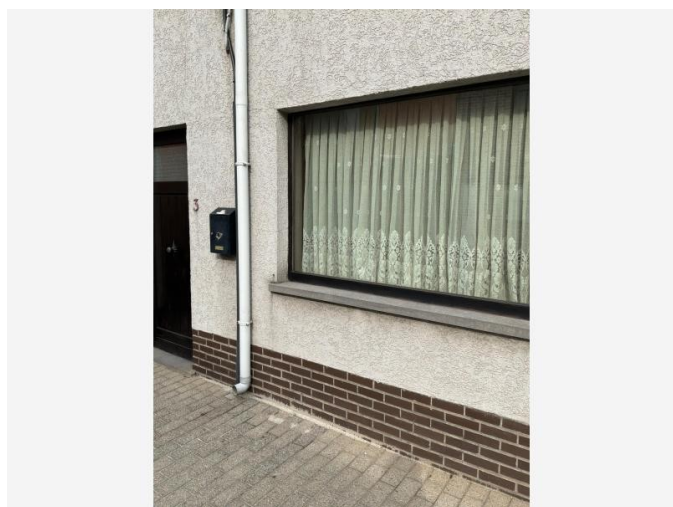
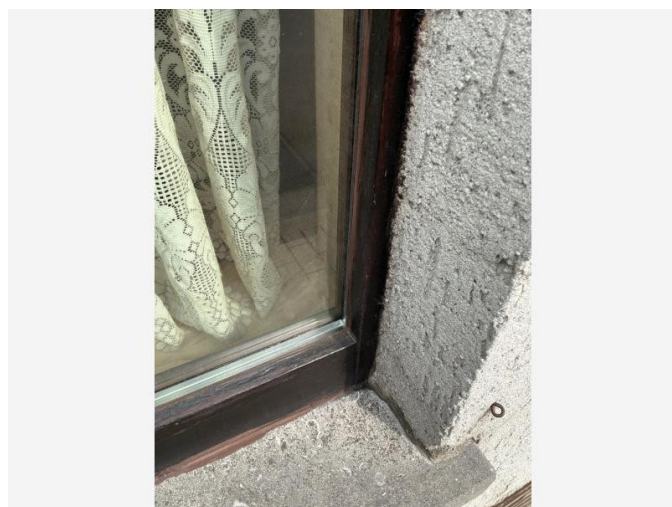
### Fiche 9: mastiek type: siliconen

Beschrijving	Notitie	Terug te vinden op plannen
Fiche 9: mastiek type: siliconen	Aanwezig in alle ramen, buiten de andere aangeduide types.	-
Fiche 10: Dak type: pannen	Dit dak type is niet asbest verdacht.	Plan 1.2: Hoofdgebouw plan 1e Plan 1.3: Hoofdgebouw plan dak
Fiche 11: Onderdak type: bplex	Dit onderdak type is niet asbest verdacht. (Deze zijn steekproefsgewijs vastgesteld en kunnen, indien de vastelling dit niet toeliet, geen uitspraak doen over het volledige onderdak. )	Plan 1.3: Hoofdgebouw plan dak
