# Asbestinventarisatetest

Pelgrimsstraat 27, 3272 Scherpenheuvel-Zichem

Attestnummer : 20260317-000372.000

**Niet-asbestveilig**

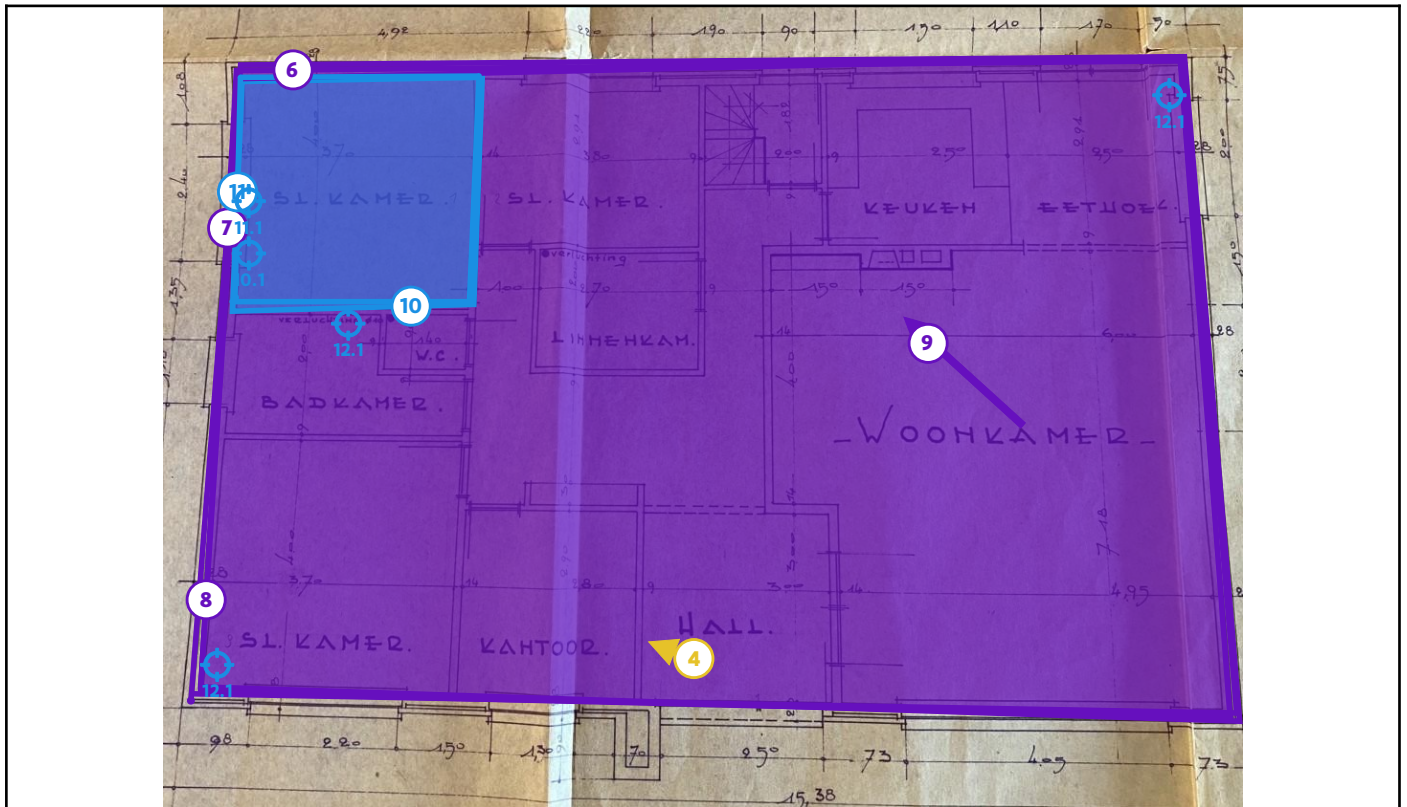
# Plan 1.1: Gelijkvloers

Beschrijving	Type	Actie
4. Bakeliet verdeeldoos	Asbestmateriaal	Zorgvuldig beheren
6. Mogelijk Asbest Plafond	Advies	-
7. Mogelijk Asbest Wanden	Advies	-
8. Mogelijk Asbest Vloeren	Advies	-
9. Kachel	Advies	-
10. Vinylzeil (1)	Geen asbest	-
10.1 Code: MM03	Puntmonster	-
11. Vinylzeil (2)	Geen asbest	-
11.1 Code: MM04	Puntmonster	-

12. Gipswand	Geen asbest	-
12.1 Code: MM01	Mengmonster	-

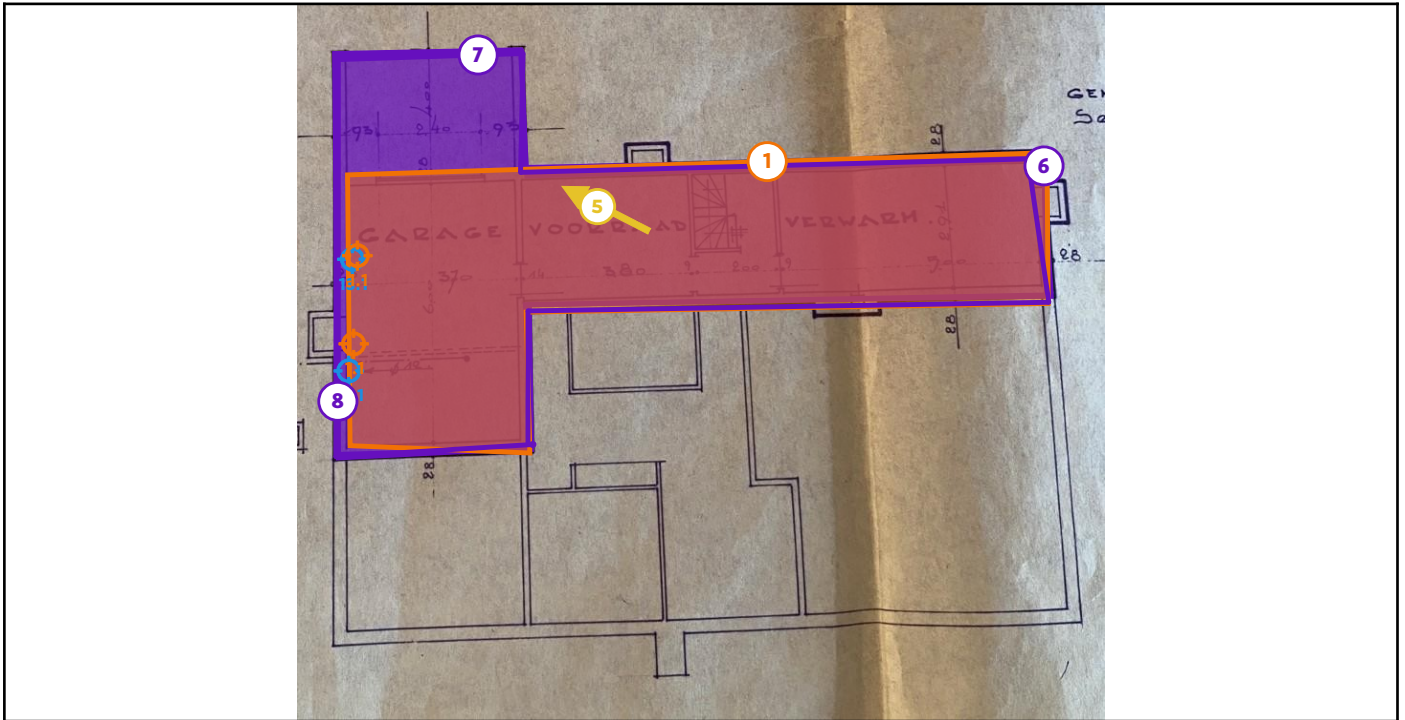
## Plan 1.2: Kelder

Beschrijving	Type	Actie
1. Leidingisolatie 1	Asbestmateriaal	Verwijderen
1.1 Code: MM06	Mengmonster	-
5. Bakeliet stopcontacten en schakelaars	Asbestmateriaal	Zorgvuldig beheren
6. Mogelijk Asbest Plafond	Advies	-
7. Mogelijk Asbest Wanden	Advies	-
8. Mogelijk Asbest Vloeren	Advies	-
13. Cement wand	Geen asbest	-
13.1 Code: MM07	Mengmonster	-

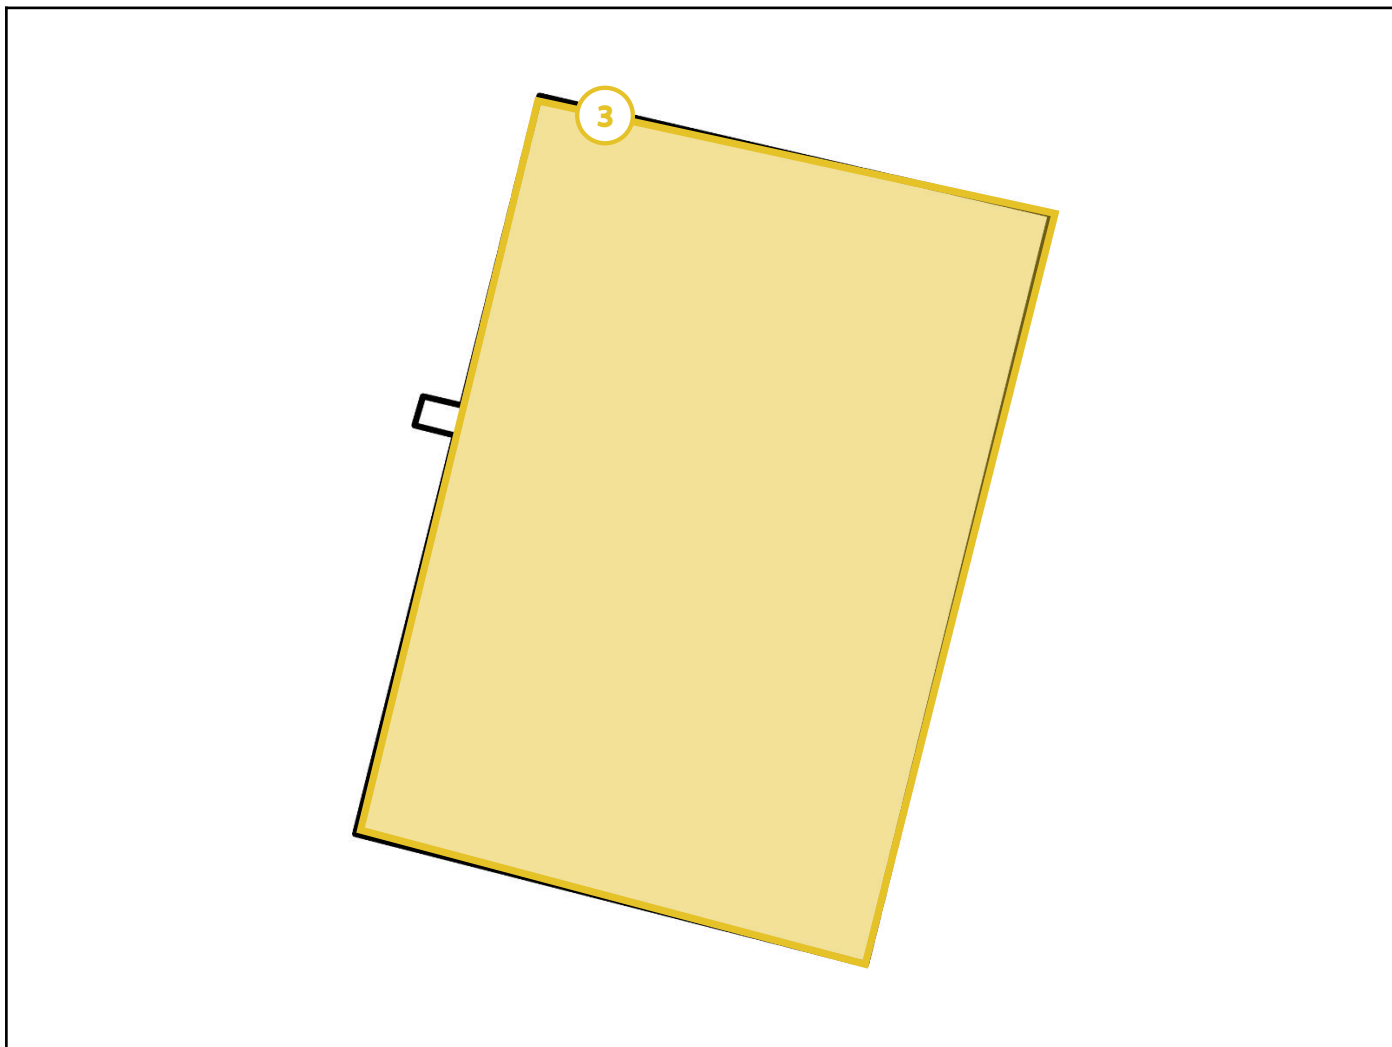
## Plan 1.3: Zolder

Beschrijving	Type	Actie
3. Onderdak (type Menuiserite)	Asbestmateriaal	Zorgvuldig beheren

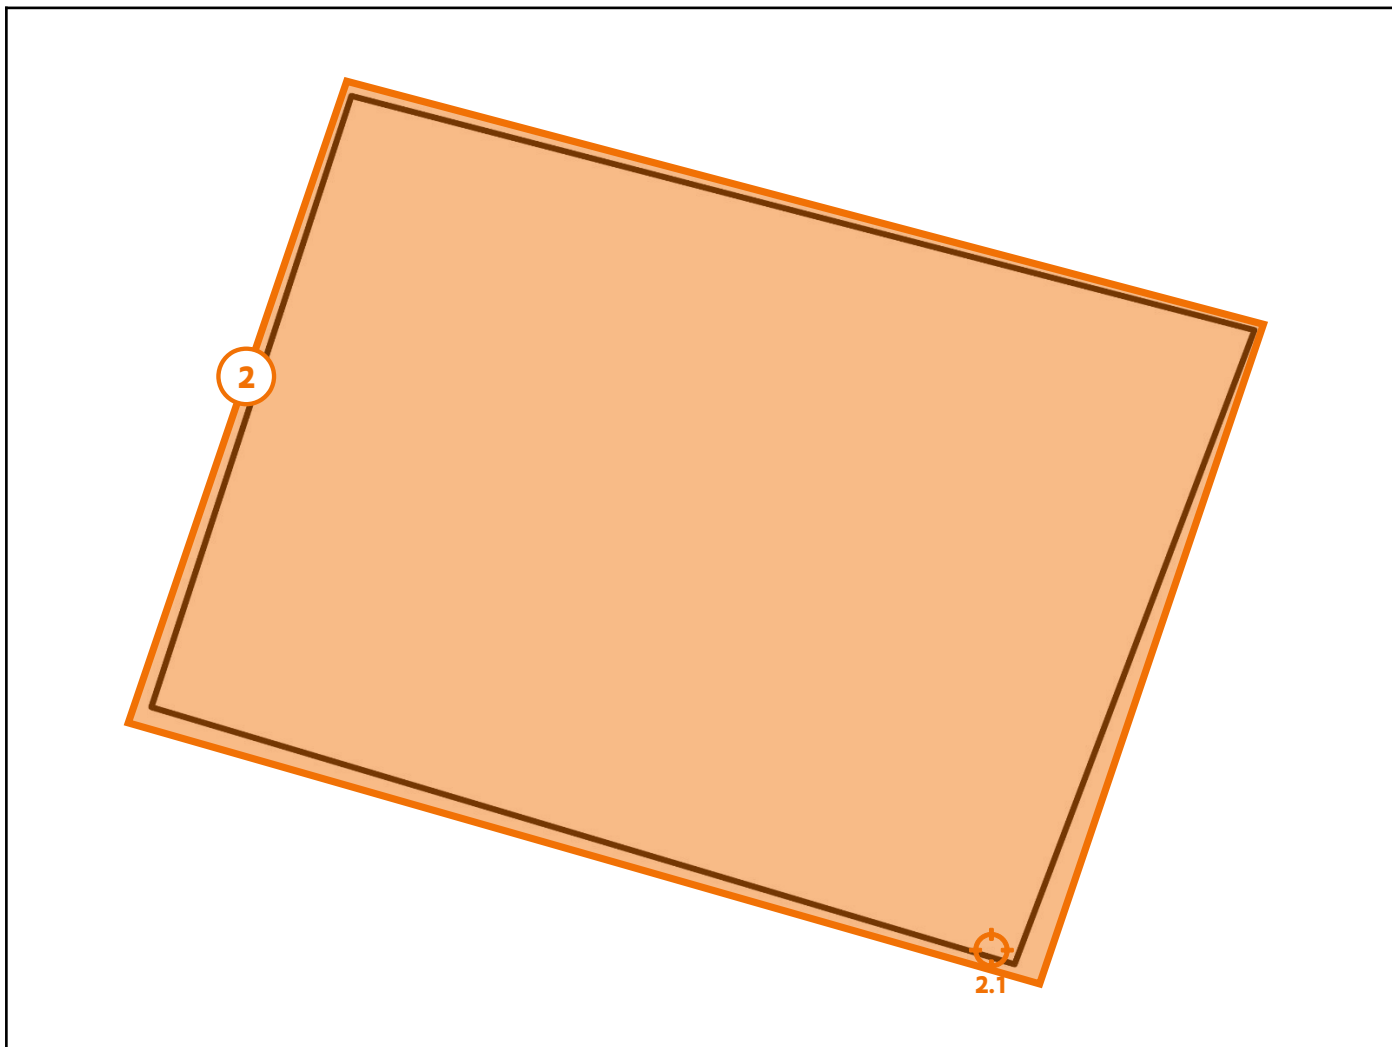
## Plan 3.1: Tuinhuis 2

Beschrijving	Type	Actie
2. Dakdekking (leien)	Asbestmateriaal	<a href="#">Verwijderen</a>
2.1 Code: MM02	Puntmonster	-

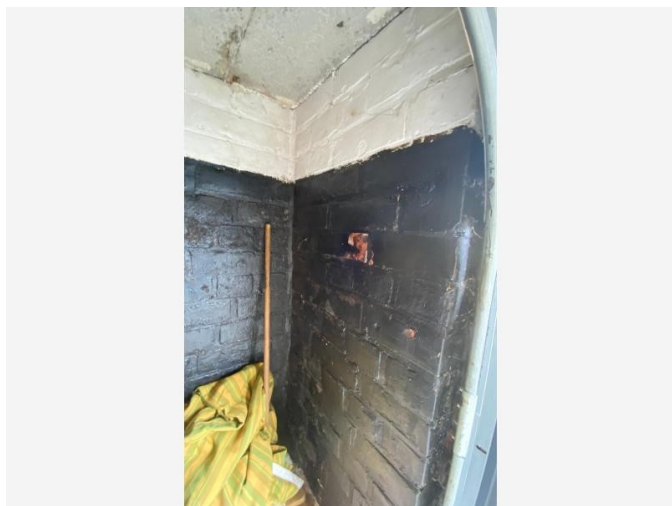
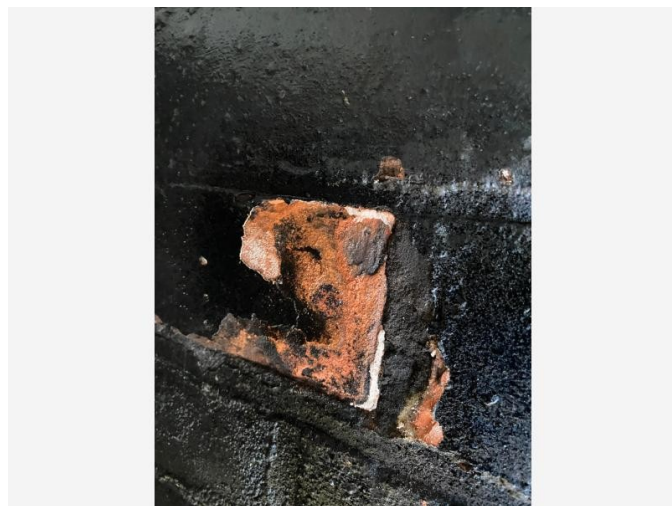
<b>Beschrijving</b>	Gipswand
<b>Omgeving</b>	Binnen
<b>Primaire drager</b>	Binnenwand
<b>Bindmiddel van materiaal</b>	Gips - kalk
<b>Gebondenheid op basis van bindmiddel</b>	Niet-hechtgebonden
<b>Hoeveelheid (oppervlakte - dikte - aantal)</b>	• 100,00 m <sup>2</sup> - 3,00 cm - 1 stuk
<b>Totaal volume</b>	3,00 m <sup>3</sup>
<b>Identificatiemethode</b>	Een monstername door de asbestdeskundige met laboanalyse door een asbestlabo.
<b>Destructieve handeling voor identificatie</b>	Nee
<b>Opmerking</b>	De vermelde hoeveelheid is een schatting.
