Asbestinventarisatetest

Rizoistraat 1, 9688 Maarkedal

Attestnummer : 20260327-000108.001

Uitgegeven op : 27.03.2026

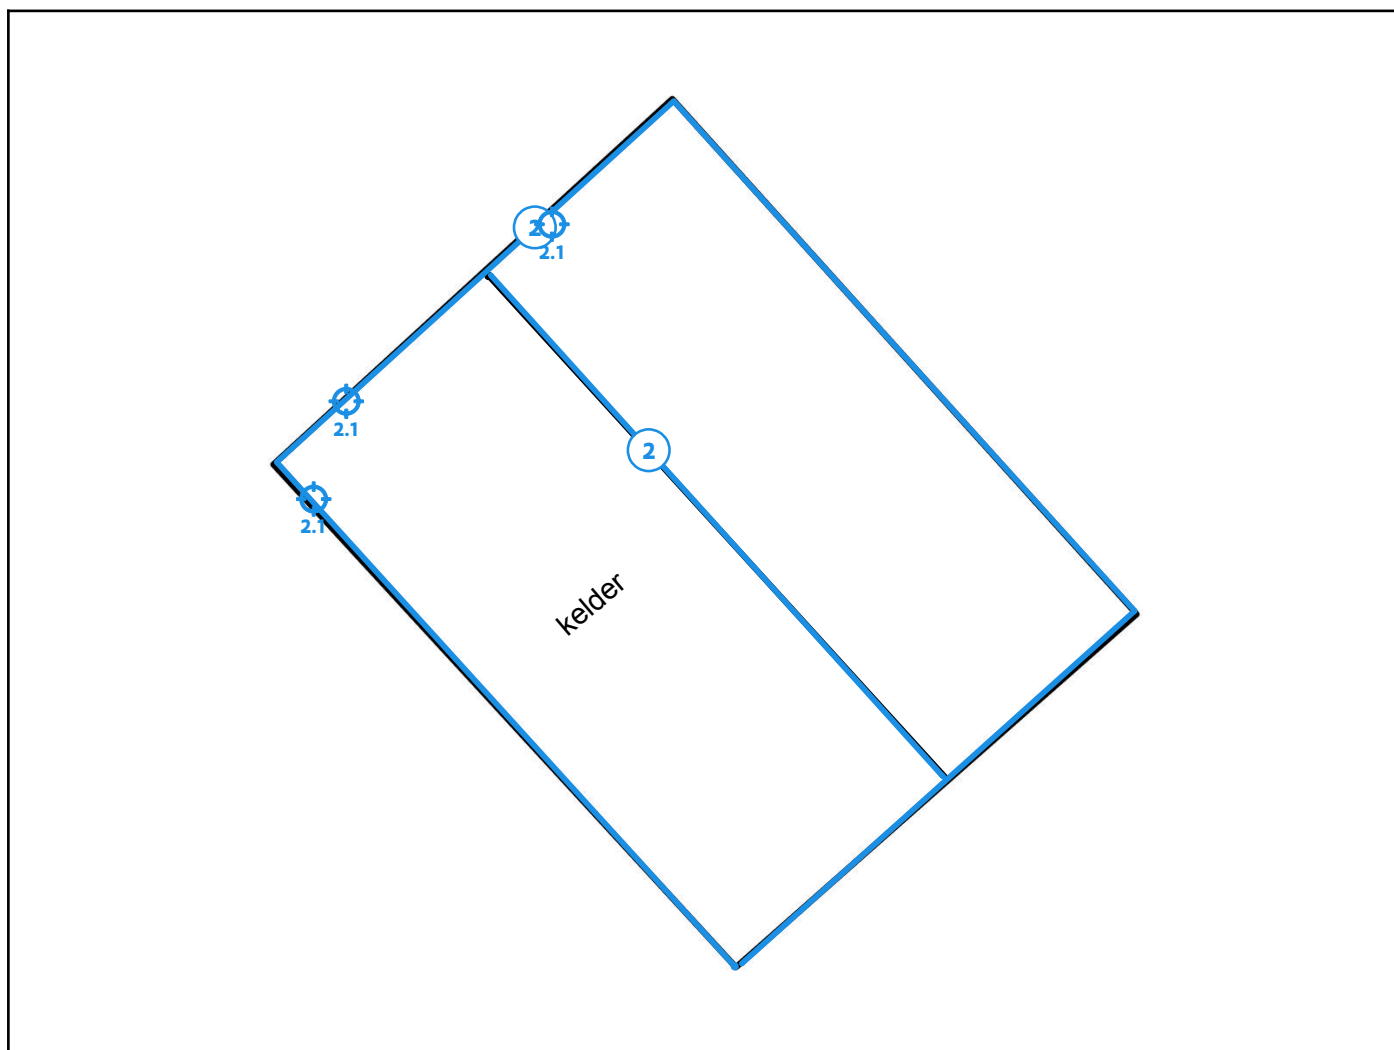
Plan 1.1: Hoofdgebouw plan V-1

Beschrijving	Type	Actie
2. cement bezetting kelder	Geen asbest	-
2.1 Code: 3	Mengmonster	-

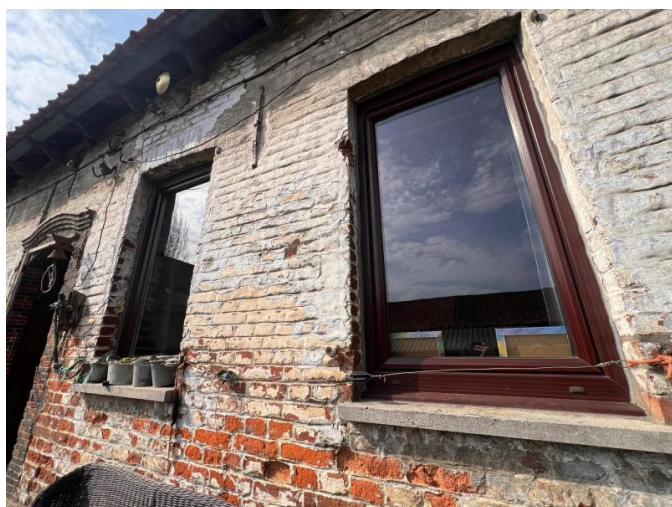
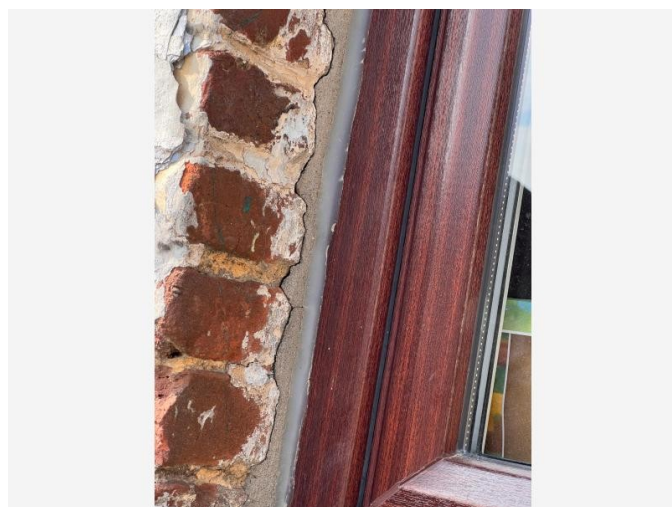
Beschrijving	Notitie	Terug te vinden op plannen
Fiche 4: Afdichtingsmateriaal (mastiek, kit, ...) aan schrijnwerk	-	-

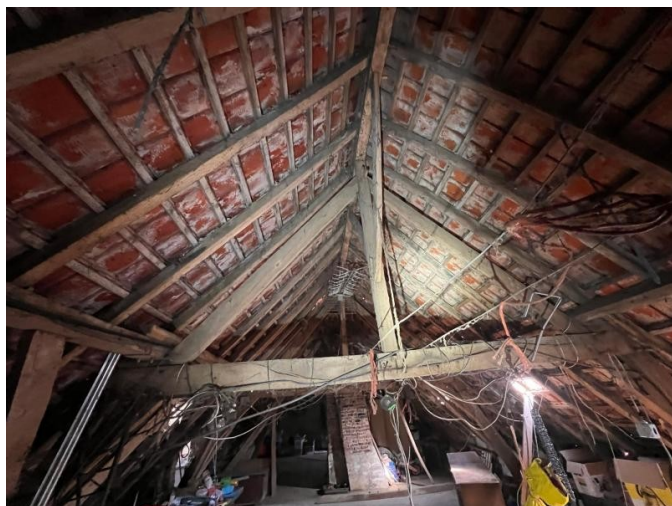
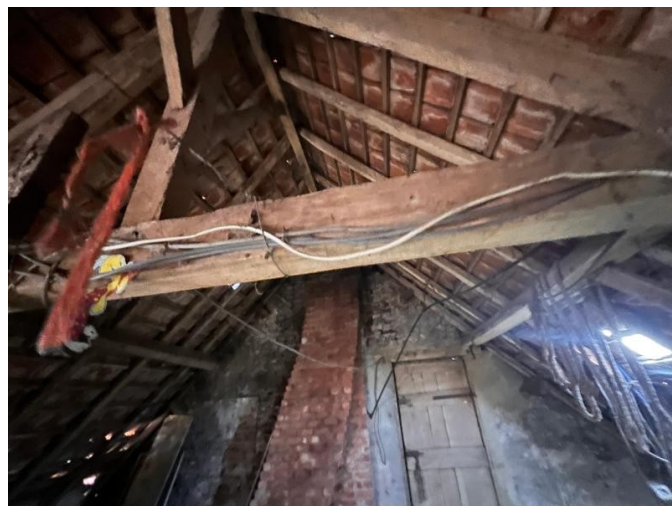
Beschrijving	Notitie	Terug te vinden op plannen
Fiche 5: Materialen aan of in onderdelen en ruimtes bij de liftinfrastructuur	-	-
Fiche 6: Materialen van rookgaskanalen	-	-
Fiche 7: Materialen onder de dakbedekking (onderdak, ...)	-	-
Fiche 8: Materialen aan de stookketel (dichtingen, isolerend materiaal, ...)	-	-
Fiche 9: Leidingisolatie niet aanwezig	-	-
