# Asbestinventarisatetest

Anjelierenstraat 4, 9120 Beveren-Kruibeke-Zwijndrecht

Attestnummer : 20260323-000467.001

Uitgegeven op : 24.03.2026

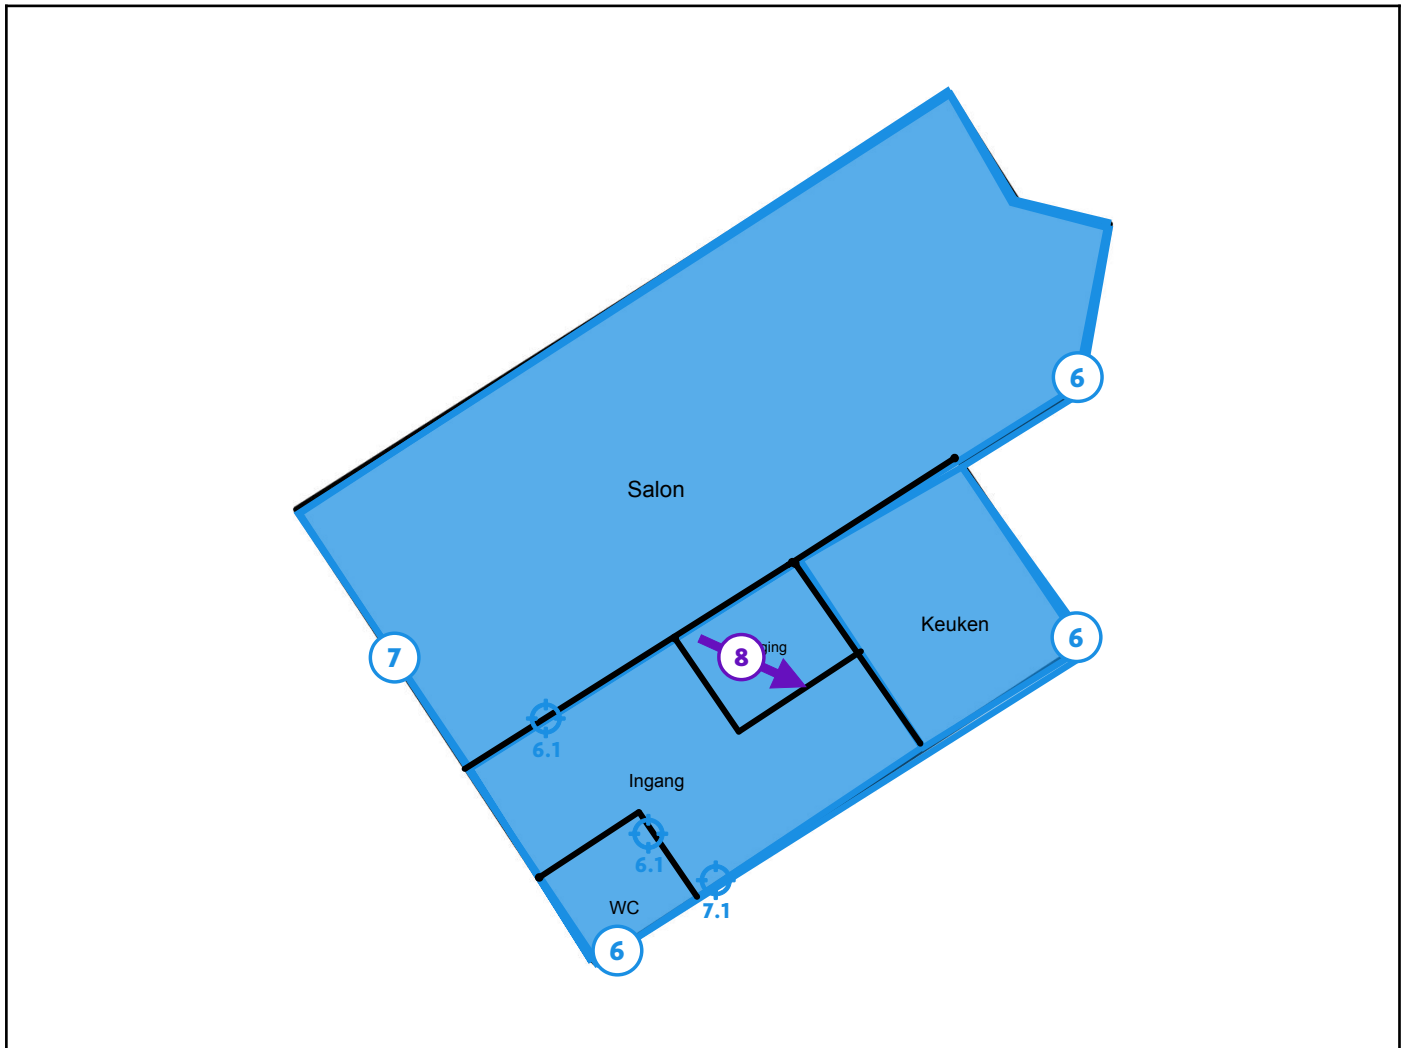
# Plan 1.1: 1ste Verdieping

Beschrijving	Type	Actie
6. Pleisterwerk Muren	Geen asbest	-
6.1 Code: MM01	Mengmonster	-
7. Pleisterwerk_Plafond	Geen asbest	-
7.1 Code: MM02	Mengmonster	-
8. stookketel	Overige ruimte of materiaal	-

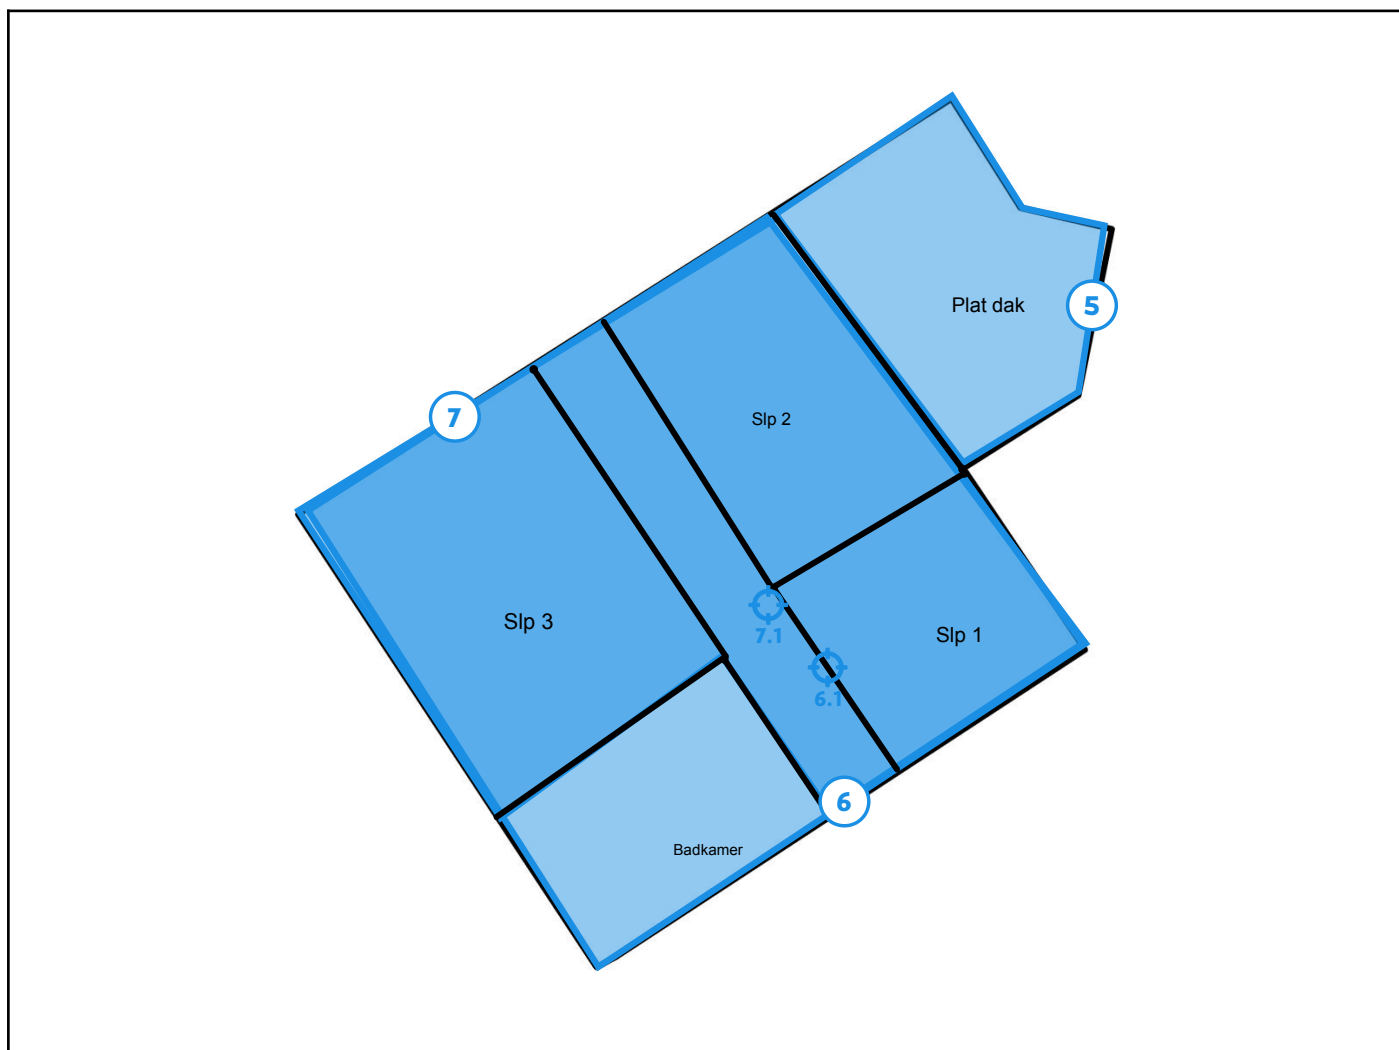
## Plan 1.2: 2de verdieping

Beschrijving	Type	Actie
5. Roofing	Geen asbest	-
6. Pleisterwerk Muren	Geen asbest	-
6.1 Code: MM01	Mengmonster	-
7. Pleisterwerk_Plafond	Geen asbest	-
7.1 Code: MM02	Mengmonster	-

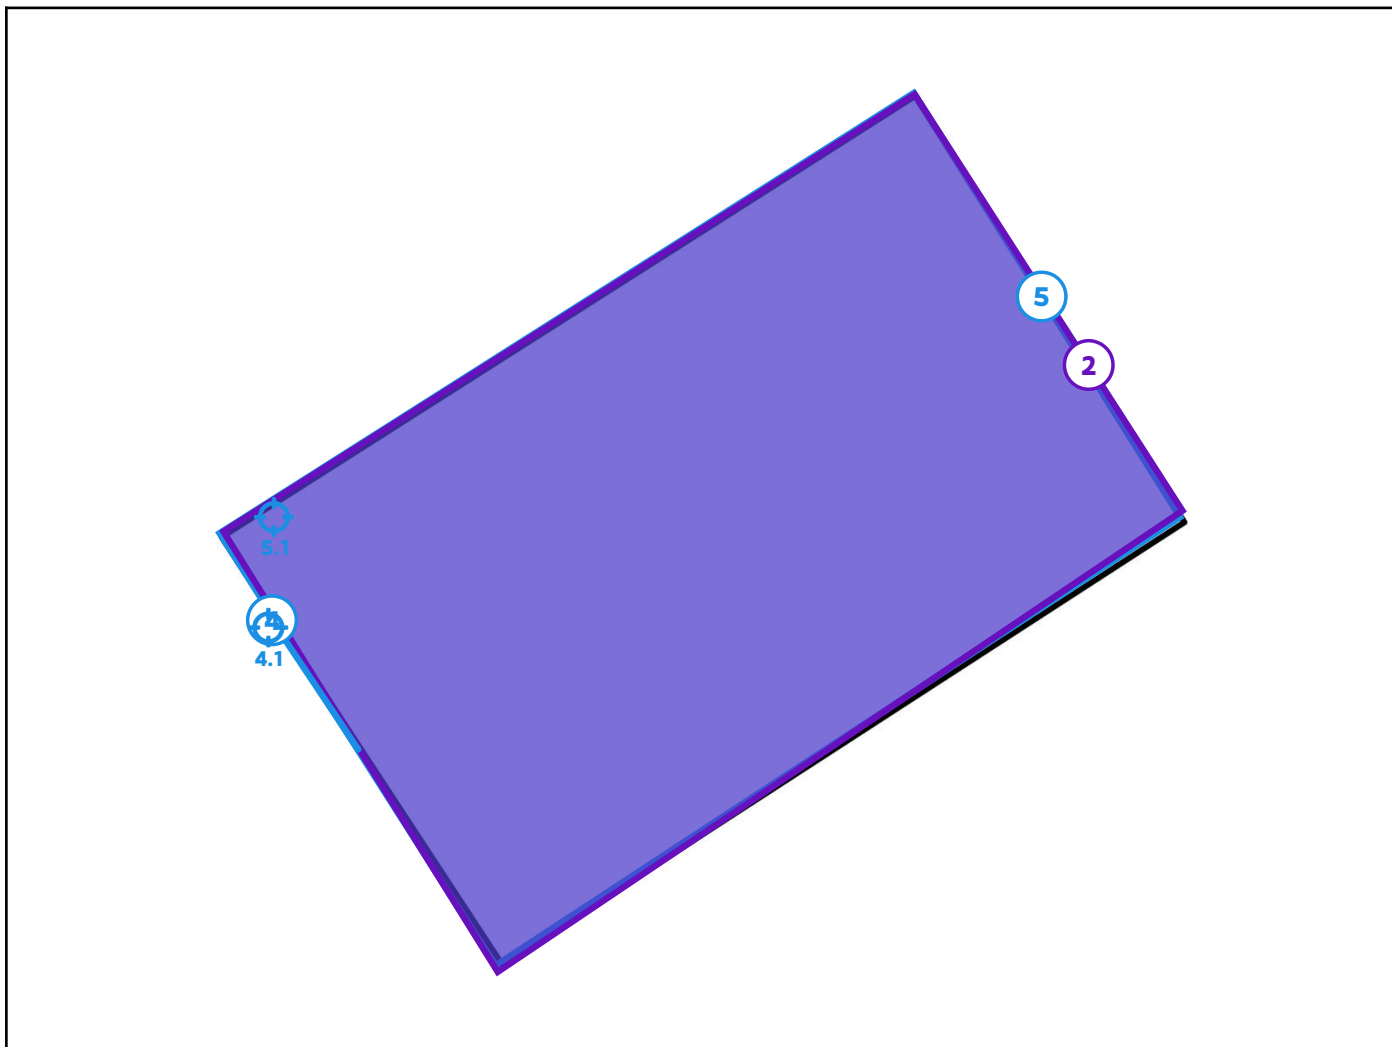
## Plan 2.1: Bijgebouw plan

Beschrijving	Type	Actie
2. Bijgebouw_Muren & Plafond	Advies	-
4. Afdichtingsmateriaal	Geen asbest	-
4.1 Code: MM04	Puntmonster	-
5. Roofing	Geen asbest	-
5.1 Code: MM03	Puntmonster	-

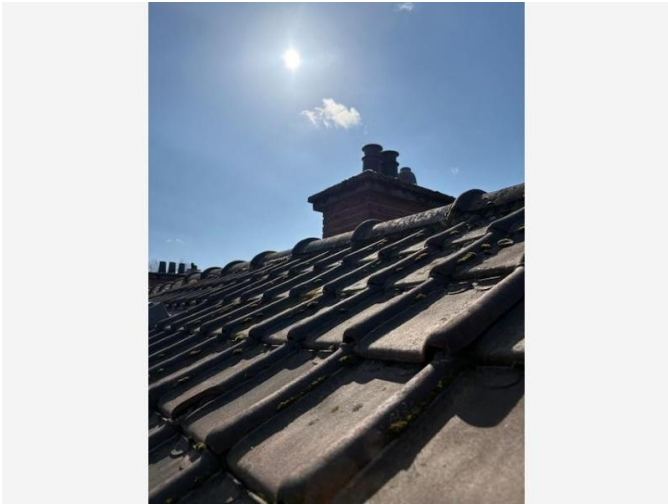
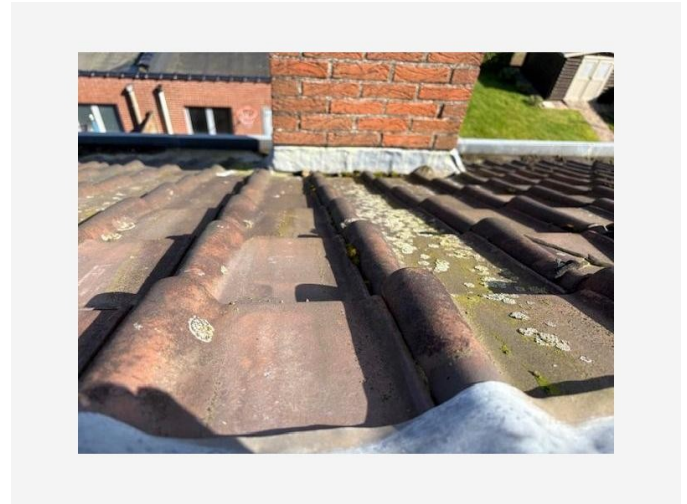
## Fiche 9: Dakbedekking

Beschrijving	Notitie	Terug te vinden op plannen
Fiche 8: stookketel	-	Plan 1.1: 1ste Verdieping
Fiche 9: Dakbedekking	De dakbedekking van de hoofdconstructie bestaat uit keramische dakpannen. Op basis van vaststelling en expertise (materiaalherkenning) wordt dit materiaal als niet-asbestverdacht beschouwd	Plan 1.3: Zolder
Fiche 10: Onderdak	Het onderdak werd zowel van de binnenzijde als de buitenzijde geïnspecteerd. Aan de binnenzijde (zolder) is een moderne blauwe gewapende kunststoffolie met raster vastgesteld. Bij een steekproefsgewijze inspectie aan de buitenzijde, uitgevoerd door het opheffen van een dakpan, werd een hard kunststof materiaal waargenomen. Op basis van expertise en materiaalherkenning worden deze moderne kunststoffen als niet-asbestverdacht beschouwd	Plan 1.3: Zolder
