# Asbestinventarisatetest

Houtseweg 68B, 2340 Beerse

Attestnummer : 20251212-000079.000

Uitgegeven op : 12.12.2025

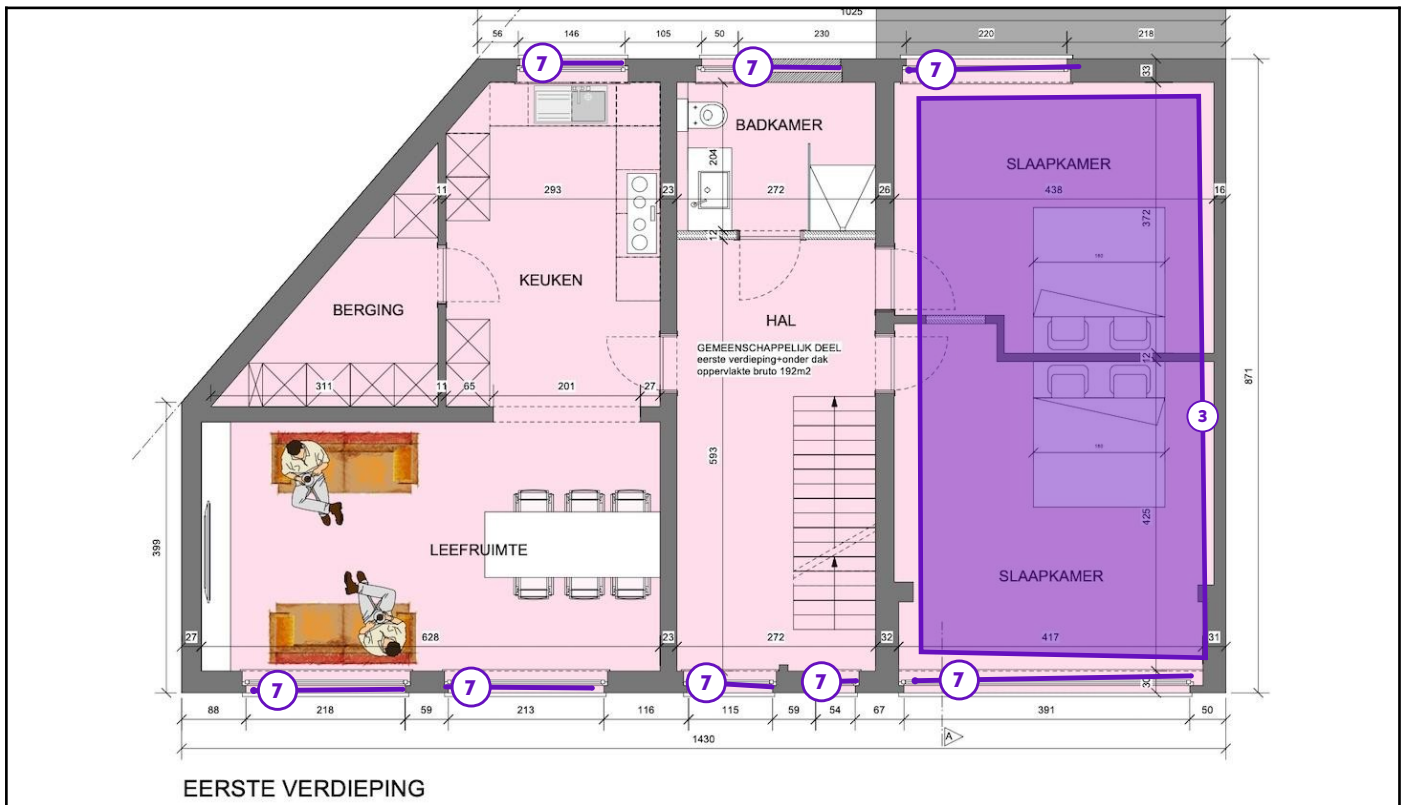
# Plan 1.3: 1ste Verdieping

Beschrijving	Type	Actie
3. Laminaat/vinyl vloer	Advies	-
7. Silikonenkit aan de ramen	Overige ruimte of materiaal	-

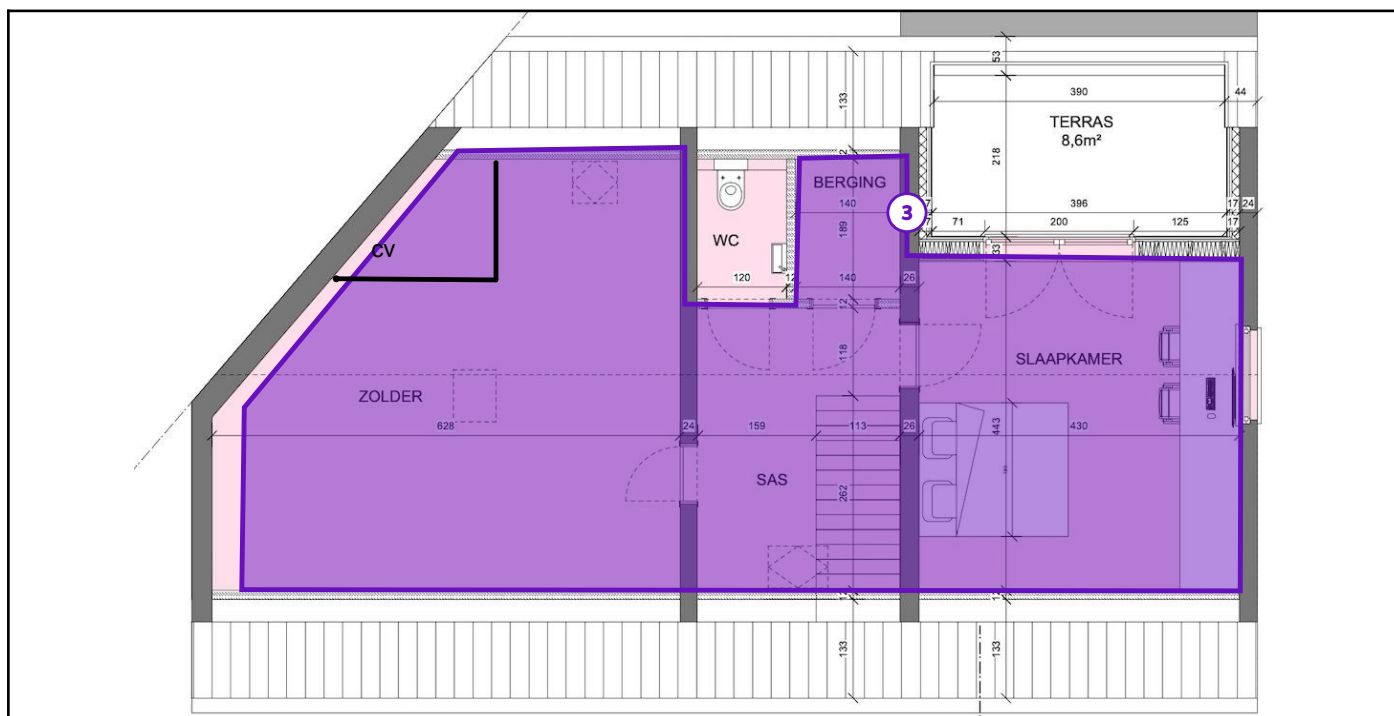
## Plan 1.6: 2de Verdieping

Beschrijving	Type	Actie
3. Laminaat/vinyl vloer	Advies	-

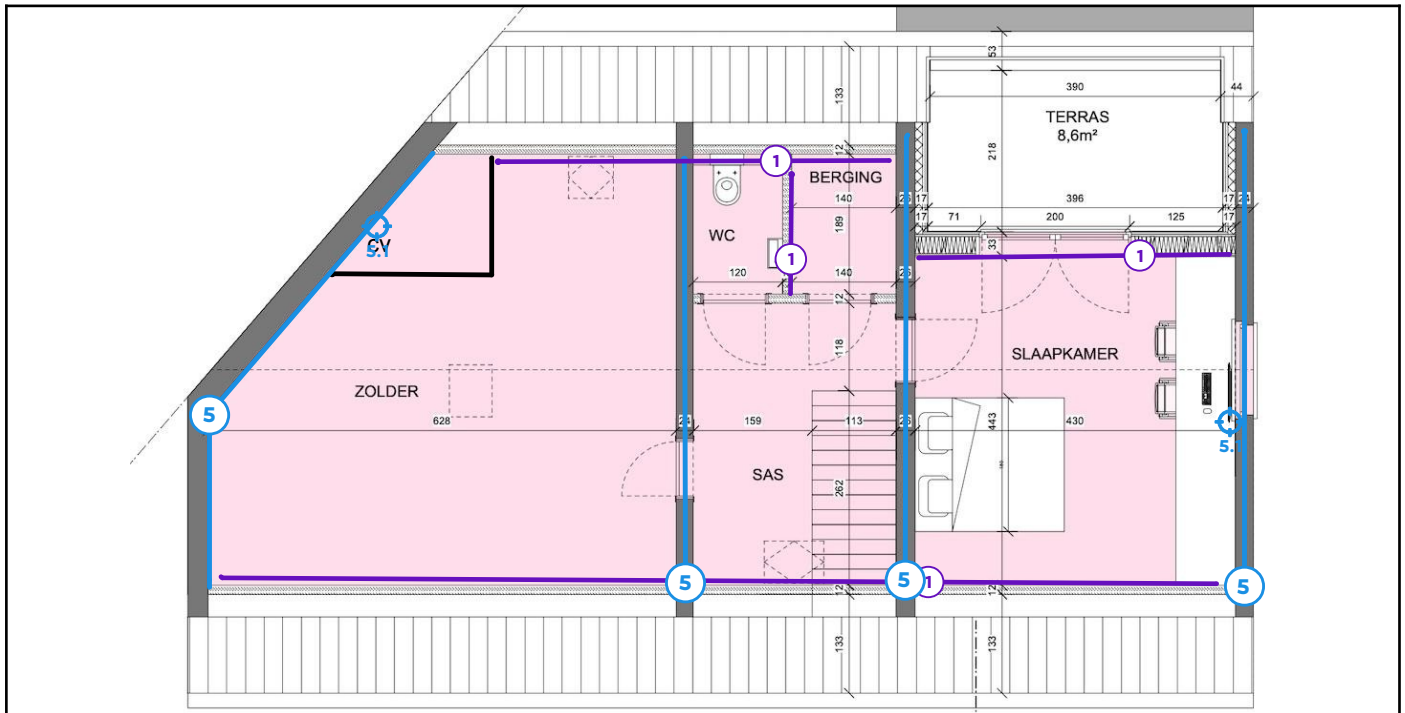
## Plan 1.7: 2de verdieping (wanden)

Beschrijving	Type	Actie
1. Voorzetwand hout/pvc/gipsplaat	Advies	-
5. Pleister wanden	Geen asbest	-
5.1 Code: 1	Mengmonster	-

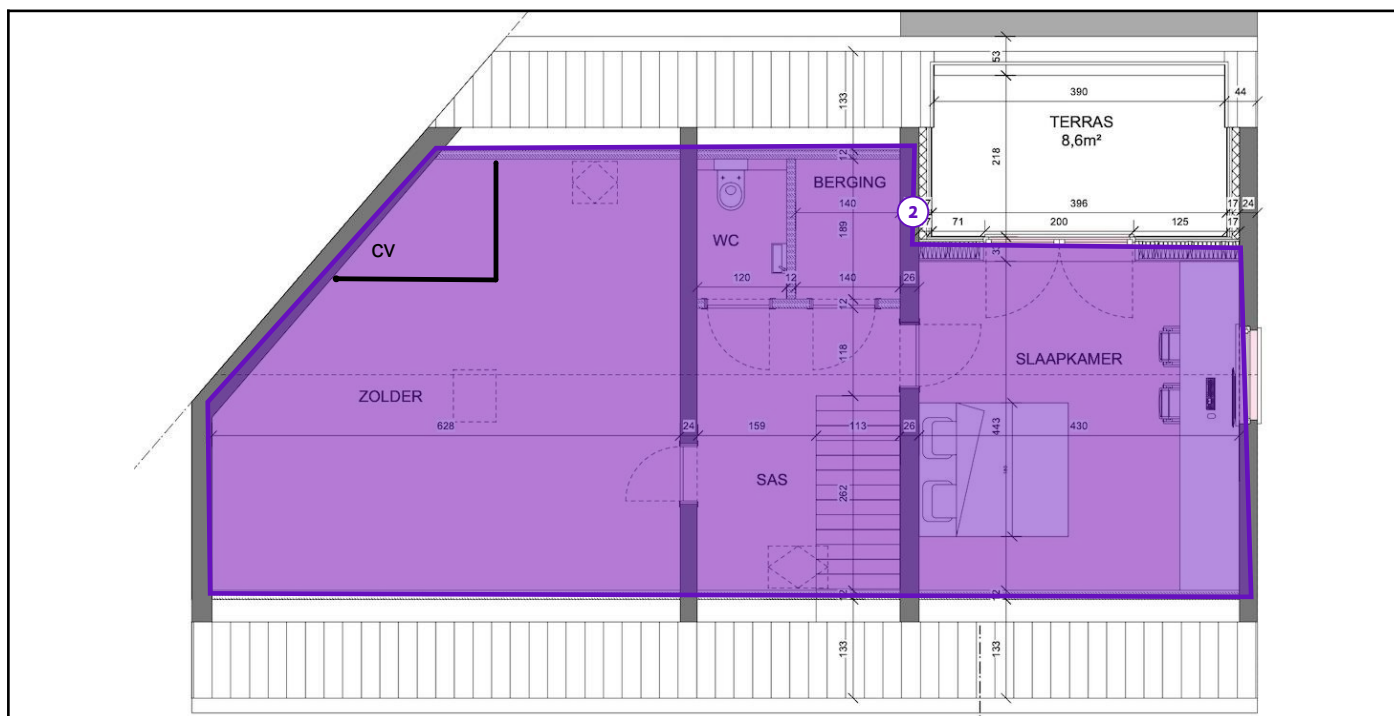
## Plan 1.8: 2de verdieping (plafonds)

Beschrijving	Type	Actie
2. Plafonds hout/pvc/gipskartonplaat	Advies	-
