# Asbestinventarisatattest

Rozenstraat 10, 8310 Brugge

Attestnummer : 20260321-000054.000

Uitgegeven op : 21.03.2026

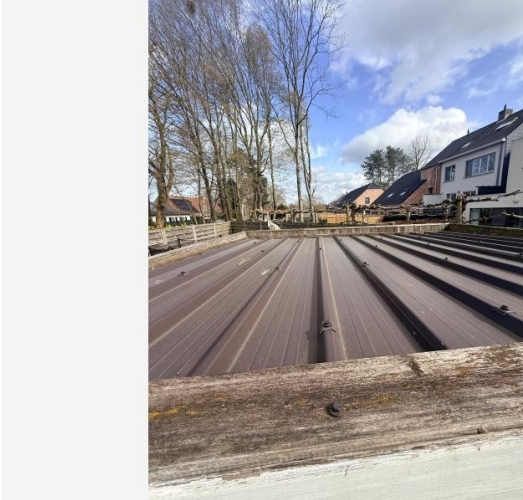
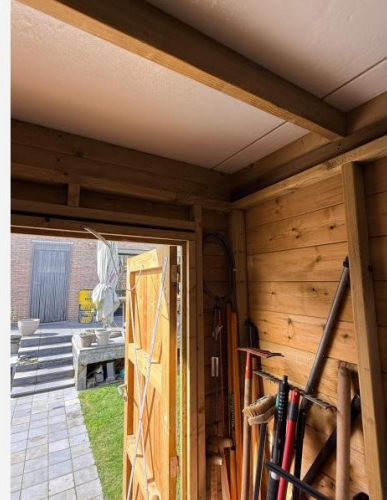
## Fiche 13: dakbedekking tuinhuis

| Beschrijving | Notitie | Terug te vinden op plannen |
|---|---|---|
| Fiche 13: dakbedekking tuinhuis | betreft sandwichpanelen | Plan 2.2: Tuinhuis dakenplan |
