# Asbestinventarisatetest

Catharinadreef 37, 2970 Schilde

Attestnummer : 20251001-000227.000

**Niet-asbestveilig**

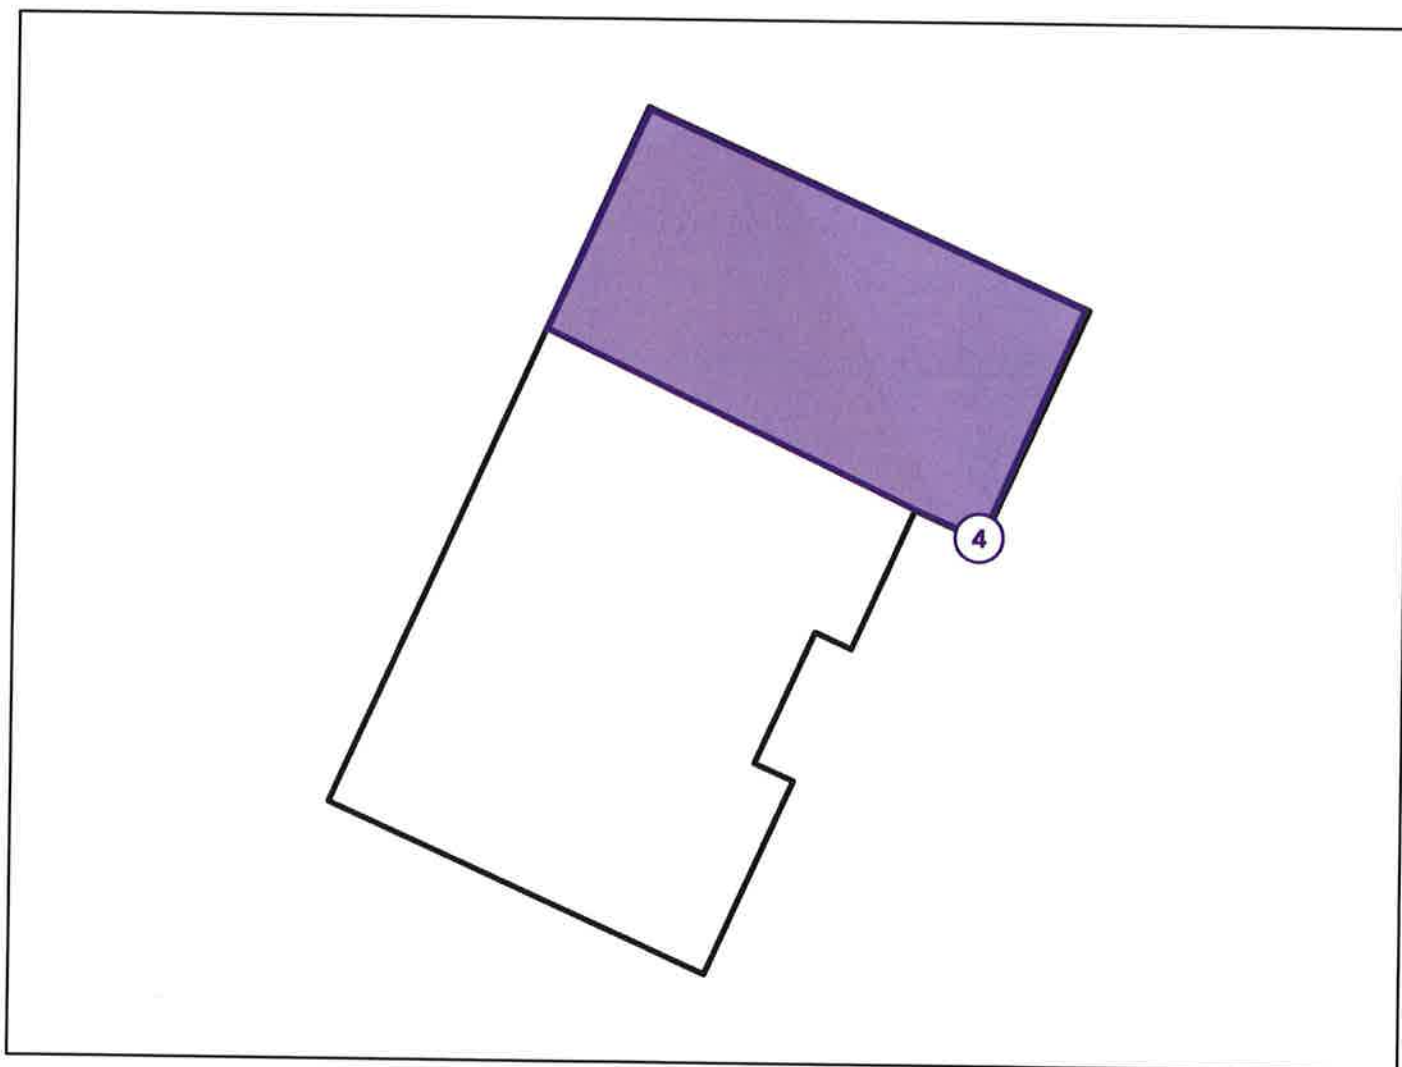
## Plan 1.2: Kruipkelder plan

Beschrijving	Type	Actie
4. Kruipkelder	Beperking	-

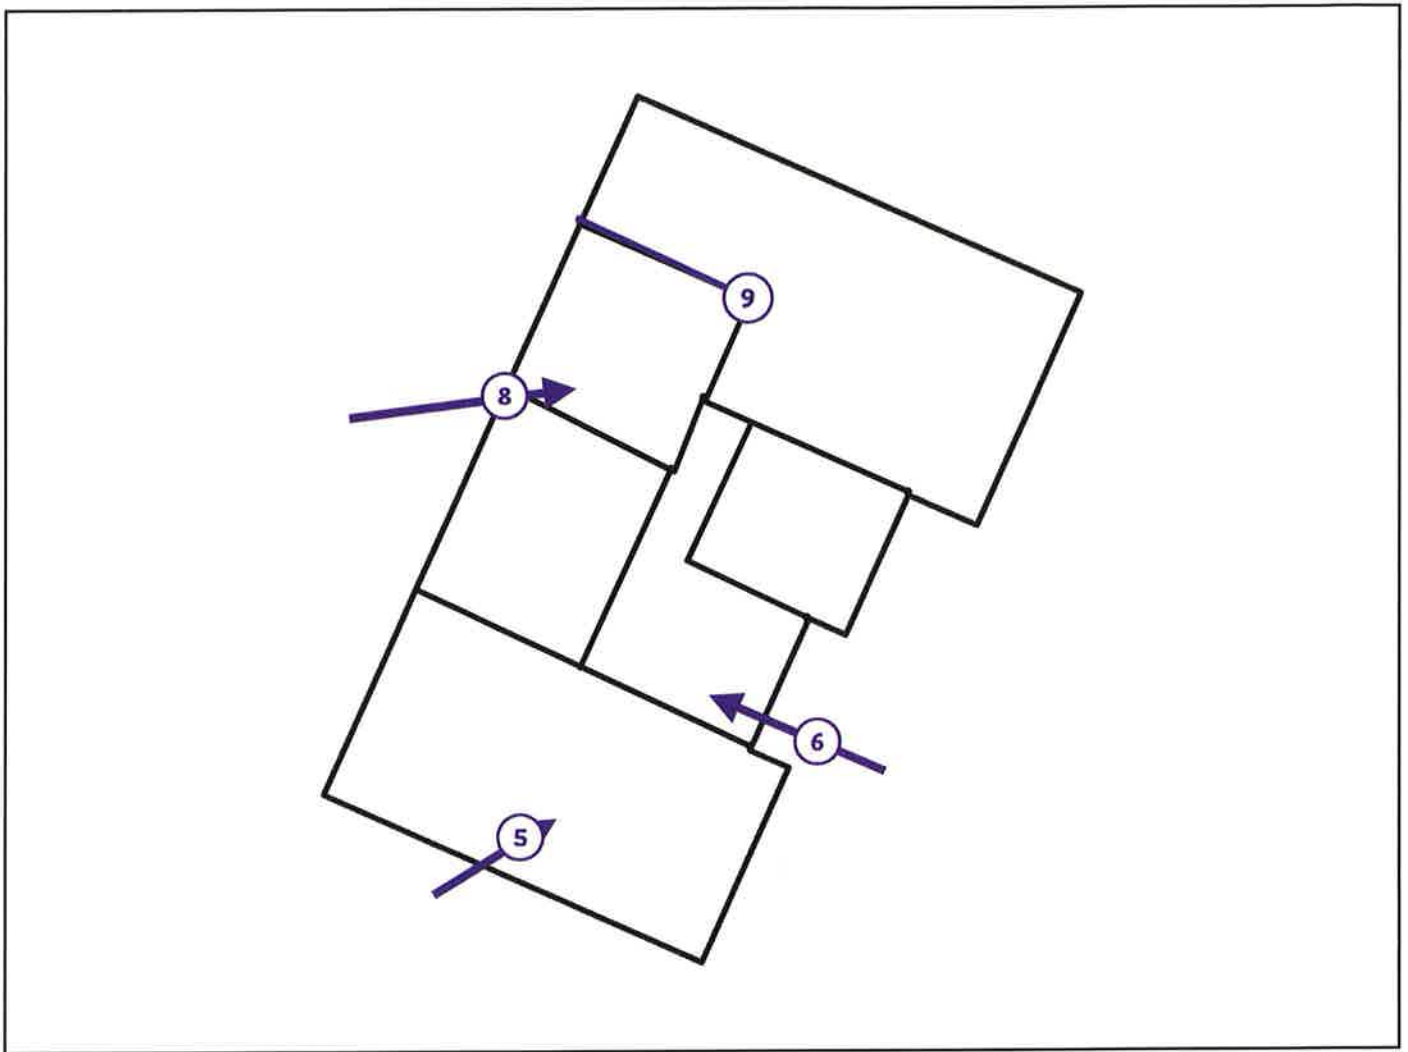
## Plan 1.3: Gelijkvloers plan

Beschrijving	Type	Actie
5. Kachelkoord	Advies	-
6. Plafonds uit niet asbestverdacht materiaal	Advies	-
8. Binnenwand uit niet asbestverdacht materiaal	Advies	-
9. Tegellijm wand	Advies	-

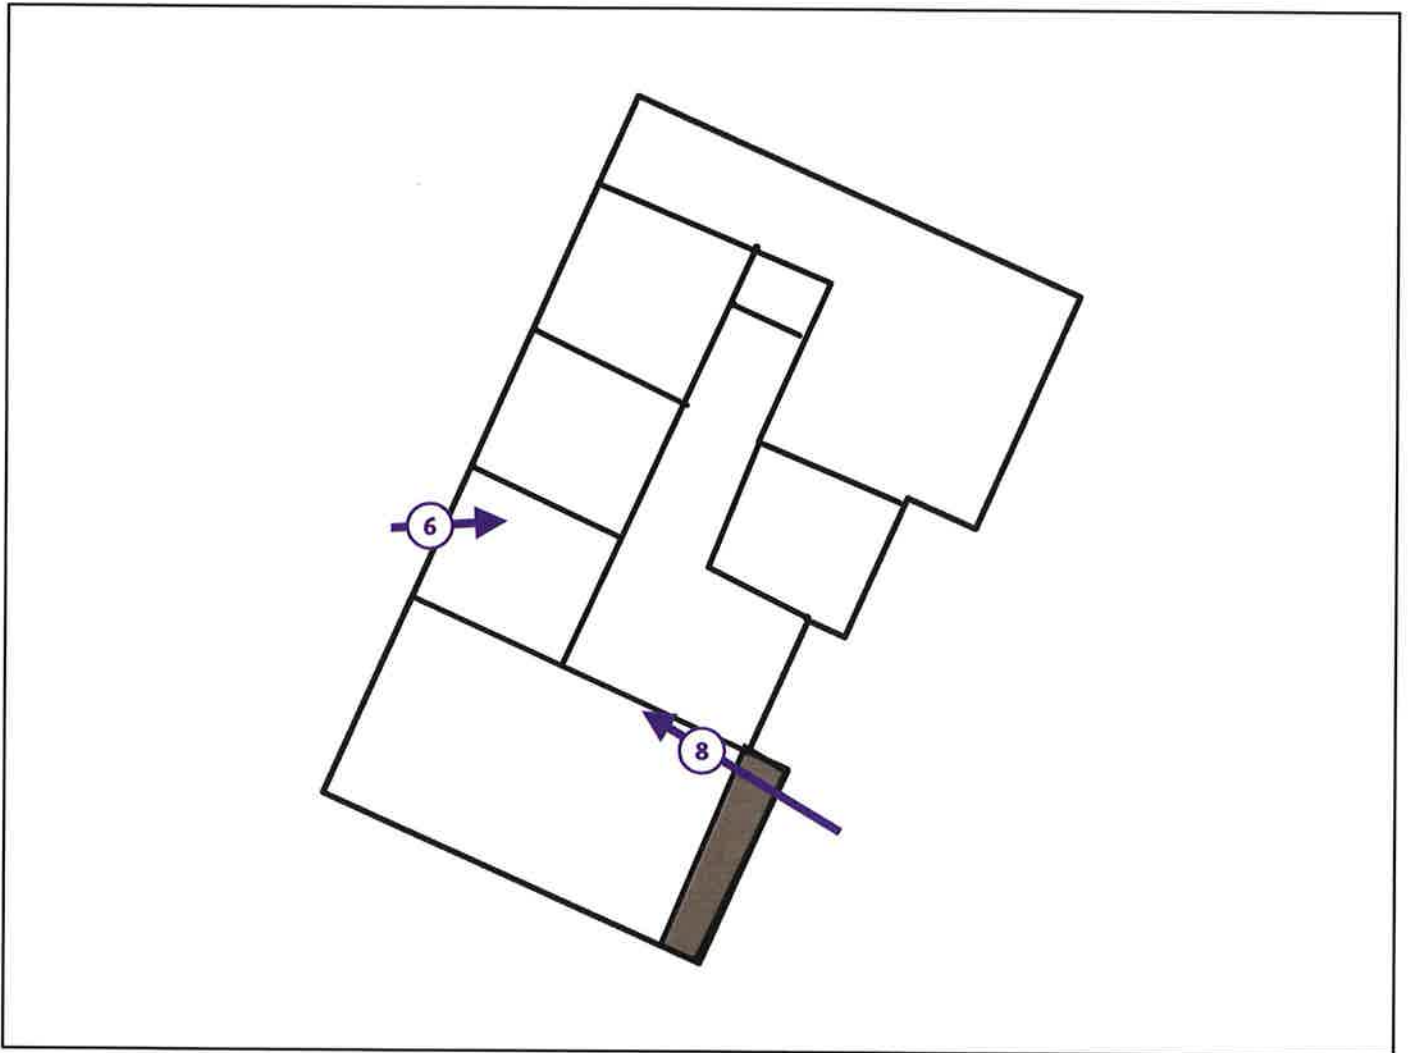
## Plan 1.4: Zolder plan

Beschrijving	Type	Actie
6. Plafonds uit niet asbestverdacht materiaal	Advies	-
8. Binnenwand uit niet asbestverdacht materiaal	Advies	-
